İMLANT ÜSTÜ OVERDENTURE PROTEZLERDE TUTUCU BAŞLIK DEFORMASYONUNA ALTERNATİF BİR ÇÖZÜM YÖNTEMİ: BİR OLGU SUNUMU*

AN ALTERNATIVE SOLUTION METHOD FOR DEFORMATION OF RETENTIVE CAPS IN IMPLANT SUPPORTED OVERDENTURE PROSTHESIS: A CASE REPORT*

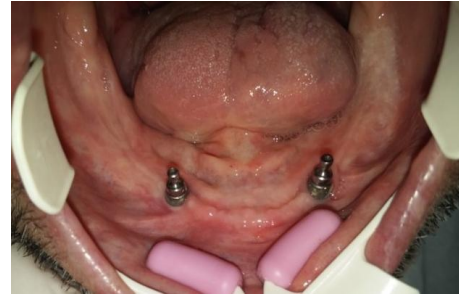
Resim 1.

Kliniğimize başvuran alt total üst Kennedy Sınıf I dişsizliğe sahip 53 yaşında erkek hastanın anamnezinde başka bir klinikte 12 yıl önce mandibular iki implant üzerine overdenture protez yaptırdığı belirlenmiştir. Mevcut protezlerindeki tutucu başlıkların zaman içerisinde deformasyona uğrayarak protez içerisindeki yuvalarından tamamen ayrıldığı tespit edilmiştir. Radyografik ve klinik değerlendirme ile implantların periimplanter durumu değerlendirilmiş implantların ağızda tutulmasına karar verilmiştir. Hastaya uygulanan implant markası radyografik ve klinik değerlendirme ile belirlenememiştir (Resim 1,2).

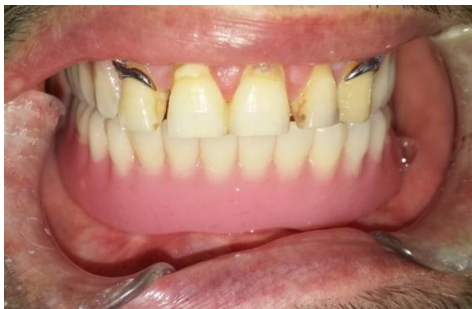
Resim 6. Bitmiş protezler
