BİTMİYEN 'ÖTEKİLİK': SAZLICA KÖYÜ MÜBADİL MİRASINA DAİR TESPİTLER/ÖNERİLER

MELTEM YAŞDAĞ

UNFINISHED 'OTHERNESS': FINDINGS / SUGGESTIONS ON SAZLICA VILLAGE EXCHANGE HERITAGE

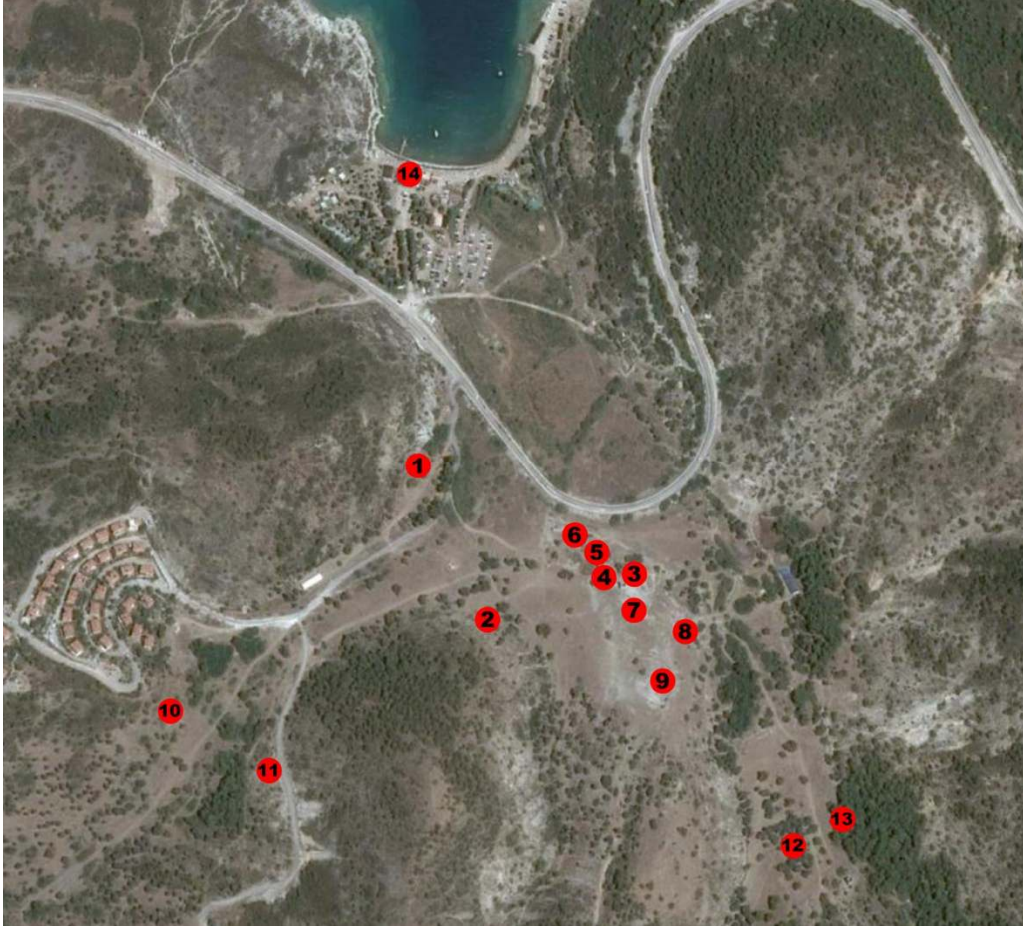
Figür 4 Sazlıca Köyü kule evlerin uydudan görünümleri ve yerleri. (Meltem Yaşdağ, 2017)

Mübadeleden önce köyde yaklaşık altmış hane bulunduğunu, köyün mübadil ailelerinden biri dile getirmesine rağmen¹³ bugün sadece on dört adedi; kısmen dört duvarı, çatısı veya müstemilat yapısı ile birlikte bütünlük arz eder şekilde günümüze gelebilmiştir (Fig. 4).¹⁴

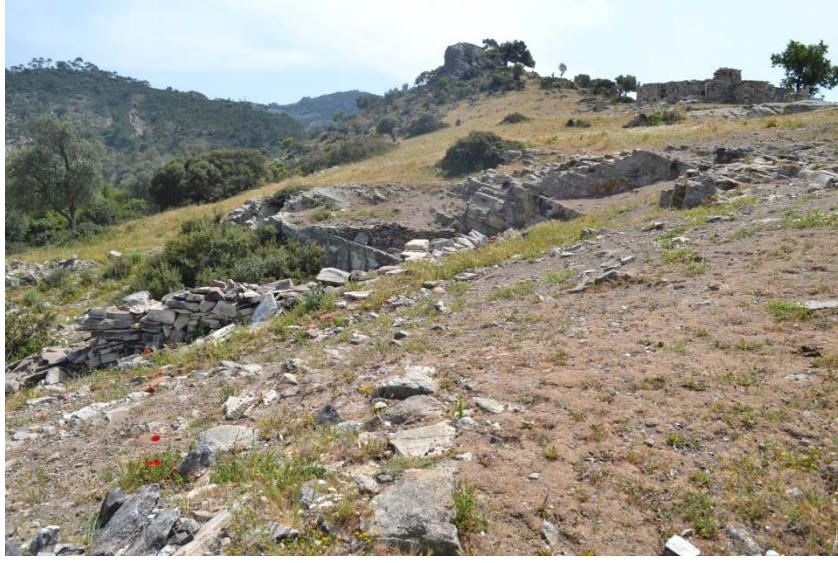
Figür 5 Sazlıca Köyü'nde kule evlerinden günümüze gelebilen üç temel izi.
(Meltem Yaşdağ, 2017)

Tespit edilen on dört adet kule evin haricinde, yerleşimin doğusunda yamacın eteklerine doğru sadece temel izleri ile etrafında yapılara ait olduğu düşünülen çok sayıda taş malzemenin yer aldığı üç adet yapı temel izi görülmüştür ancak anakaya üzerinde yer alan bu yapıların temelinden başka herhangi bir kalıntı bugüne gelememiştir (Fig. 5). Köyün merkezi konumunda bir kilise ile etrafında, Foça başta olmak üzere Batı Anadolu'nun farklı yerleşimlerinde¹⁵ de görülen kule evler yer almaktadır (Tab. 1). Sazlıca mevkiindeki kule evlerin günümüze gelebilen örneklerinden sadece bir tanesinin giriş kapısı üzerinde 1841 tarihi yer almaktadır (Fig. 8). 19. yüzyılın ortasına ya da ikinci yarısına tarihlenen kule evler, kare planlı ve bir buçuk, iki veya iki buçuk katlı olarak yapılmış, bazılarında bitişik vaziyette tek katlı müstemilat yapısı eklenmiştir. Yığma teknik ile yapılmış taş yapılarda dış cepheler sıvasız bırakılmış ve köşe geçişlerinde düzgün kesme taş kullanılmıştır. Çatılar ise genelde (5 numaralı yapıda kayrak taşı ile oluşturulmuş saçak silmesi mevcut olduğundan teras çatıdır) üzeri Marsilya tipi kiremitle kaplı, dört yöne eğimli kırma çatıdır. Çatı altında saçak seviyesinde bir veya birden çok taş saçak silmesi görülebilmektedir (Fig. 9).

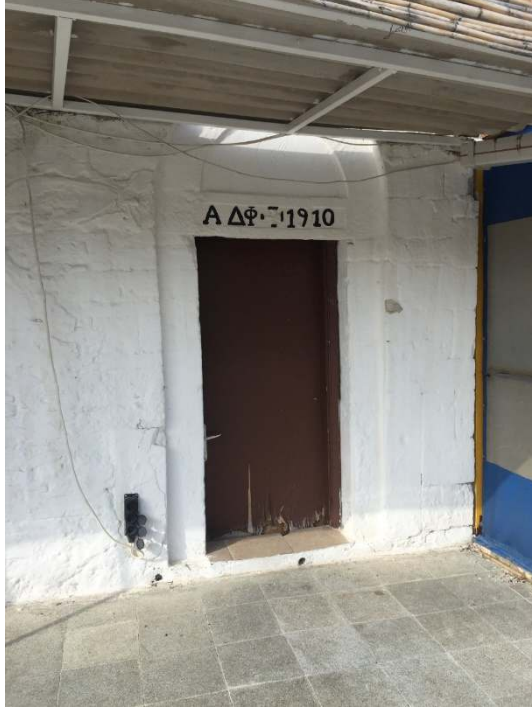
Figür 7 Tatil Köyü içerisinde kalan kule evin giriş kapısı.
(Meltem Yaşdağ, Nisan 2017)

özgün görünümünü kısmen kaybetmiştir. Bu evlerden tatil köyünün marketi olarak kullanılan bir tanesinin giriş kapısı üzerinde **ΑΔΦ** (ADF) harfleri, bir haç motifi ve 1910 tarihi yer almaktadır (Fig. 7).

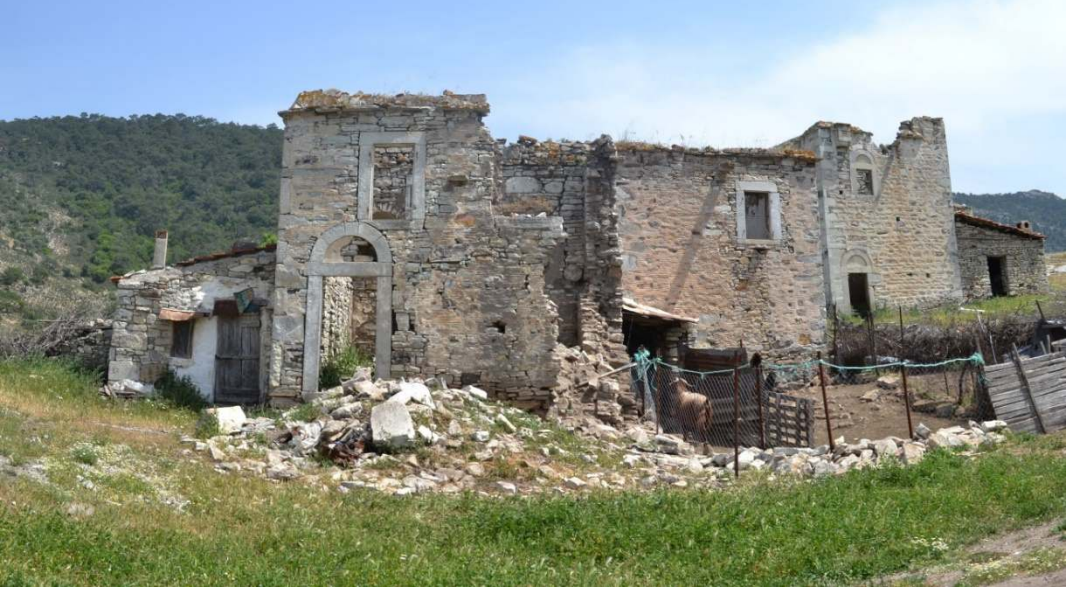
Figür 9 Sazlıca kule evlerden görünüm (Meltem Yaşdağ, Nisan 2017)

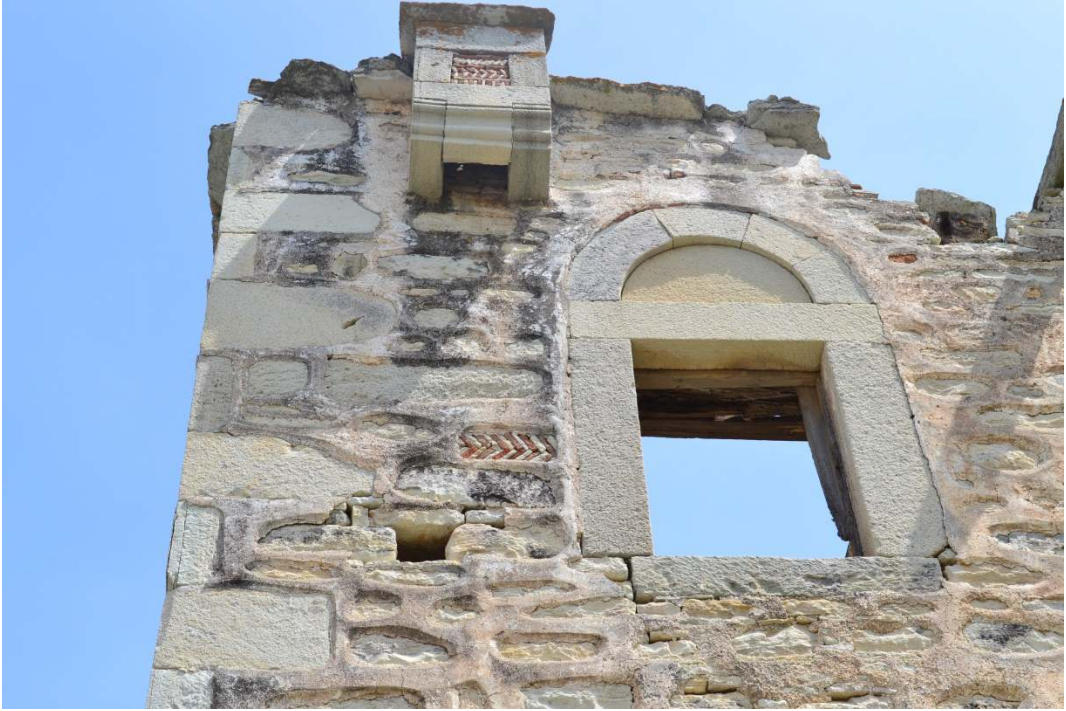
Figür 10 4 numaralı kule evin doğu duvarında tuğla ile oluşturulmuş dekoratif öğelerden görünüm (Meltem Yaşdağ, Nisan 2017)

4	4 numaralı yapı	İki buçuk katlı yapının zemin katında dikdörtgen formlu ve taş söveli bir kapı bulunmaktadır. Kapının üstünde ise hafifletme kemer vardır. Yapı bitişiğinde dönem içinde eklenmiş tek katlı ve tek yöne eğimli çatısı olan bir müstemilat yapısı bulunmaktadır. Ana yapının çatısı ise mevcut değildir. Yapı içindeki kat döşemeleri yok olmuştur ancak duvarların üzerinde görülebilen deliklerden döşeme kirişlerinin bağlantı yerleri anlaşılmaktadır. Orta kata denk gelen bir köşede taş ocak vardır. Evin içinde çeşitli kotlarda kemerli ve kare şeklinde olmak üzere nişler bulunmaktadır. Yapının bazı bölümleri sonradan müdahale görmüştür.	Kullanılmamaktadır. Acil onarıma ihtiyacı vardır.	Yapının giriş kapısı, üst sövesi üzerinde yapım tarihi olan "1841" yılı ile haç ve çiçek motifleri yer almaktadır. Kapının kemer ve kemer alınlığının ortasında da bir haç ve süslemeler mevcuttur. Kapı hizasında, terasa yakın yerde seng-endaz ile yakınında bir çörten vardır. Üst kat kuzey cephesindeki pencere sövelerine boynuz figürleri işlenmiştir. Pencerealtı kemer altı alınlıkları çapraz döşenmiş renkli tuğlalarla doldurulmuştur.

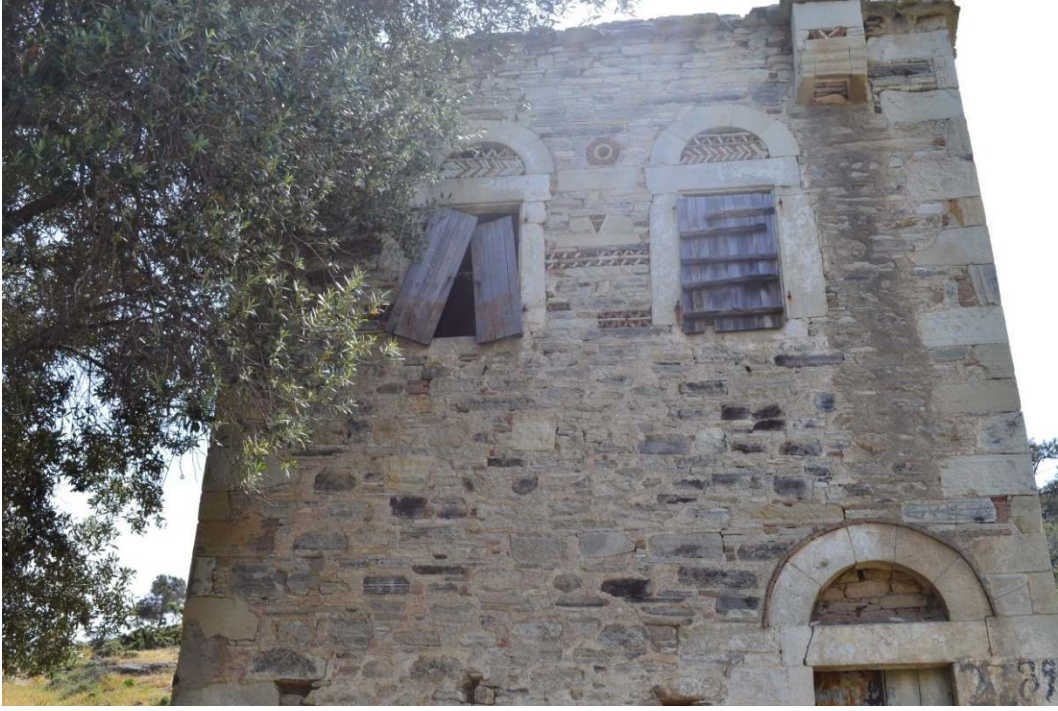
Figür 11 2 numaralı kule evin dođu duvarında tuđla ile oluşturulmuş dekoratif ögelerden görünüm (Meltem Yaşdađ, Nisan 2017)

2	2 numaralı yapı	Bir yamacın eteğinde yer alan iki katlı yapı gerek plan tipi, gerek cephe özellikleriyle Foça kule evlerinin tüm özelliklerini taşıyan ender örneklerden birisidir. Alt katta sadece kemerli bir giriş kapısı mevcuttur. İkinci katında, kuzey cephede iki adet yuvarlak kemerli pencere vardır. Üst kat doğu ve batı cephelerinde birer penceresi bulunan yapının üst kat duvarları güney cepheye doğru yarım kat kadar çökmüş ve üstü tek eğimli bir çatı örtüsüyle kapatılmıştır.	Kullanılmamaktadır. Acil onarıma ihtiyacı vardır.	Kemer ile pencere üst sövesi arasında kalan boşluklar çapraz döşenen renkli tuğlalarla kapatılmıştır. İki pencere arasındaki duvarda bir küngün çevresine ışınal olarak yerleştirilmiş tuğlalarla oluşturulan bir güneş motifi ile altında çapraz konulmuş, tuğlalarla elde edilmiş motifler bulunmaktadır. Giriş cephesinde ikinci kat seviyesinde ve giriş kapısı hizasında dışarıya doğru çıkıntı yapan seng-endaz yer almaktadır.

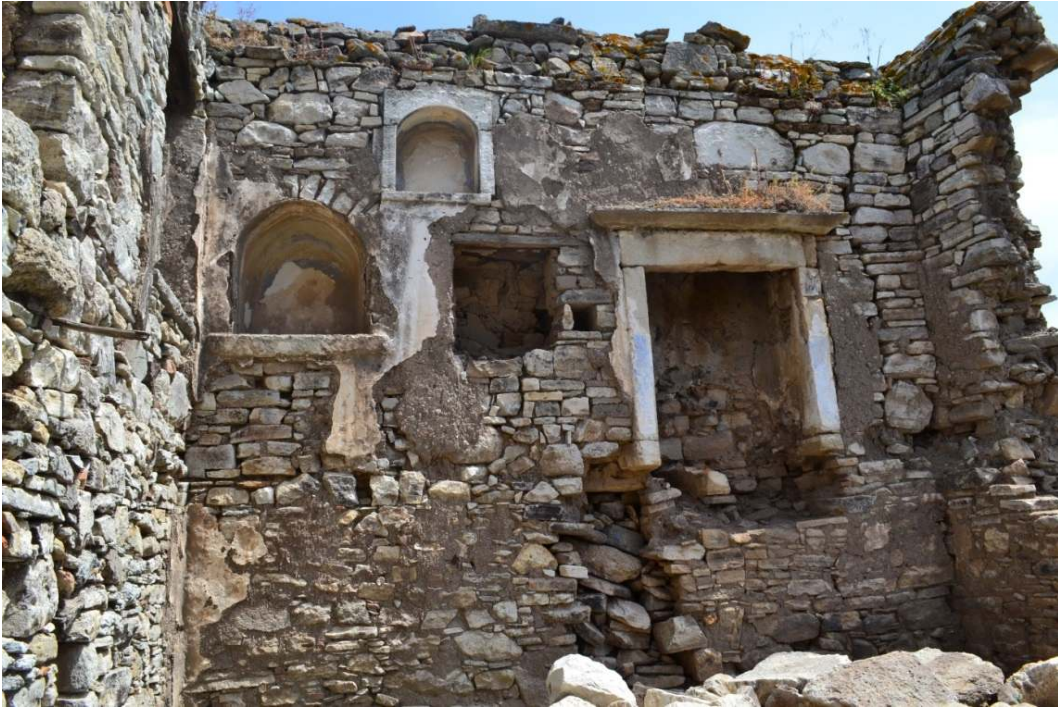
Figür 12 6 numaralı kule evin iç mekanında yer alan ocak, dolap ve nişlerinden görünüm (Meltem Yaşdađ, Nisan 2017)

6	6 numaralı yapı	İki katlı kule evin güney cephesi tamamen, batı cephesi ise kısmen yıkılmıştır. Bina bitiřinde dönem içinde eklenmiş tek katlı ve tek yöne eğimli çatısı olan bir müstemilatı bulunmaktadır. Dikdörtgen formlu taş söveli giriş kapısının üstünde söve taşı ile aynı malzemeden hafifletme kemeri bulunmaktadır. Ayrıca sövesi kapı kemerine deęen bir pencere de bu cephede görölmektedir. Binanın iç duvarlarında kemerli ve kare niřler ile bir de ocak mevcuttur.	Kullanılmamaktadır. Acil onarıma ihtiyacı vardır.	Yapının özellik arz eden herhangi bir süsleme ögesi yoktur.

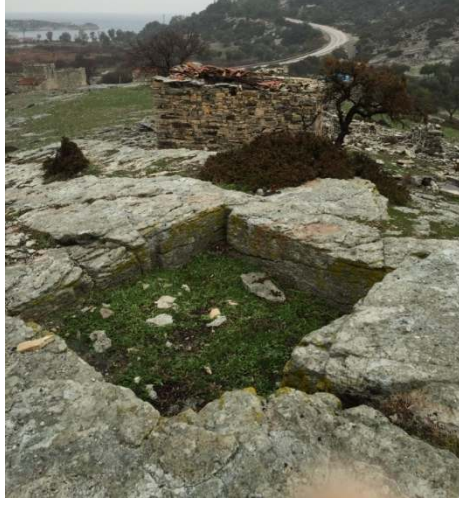
Figür 13 9 numaralı kule ev ile yanındaki havuzdan görünüm
(Meltem Yaşdağ, Ocak 2017)

Sazlıca'daki kule evler arasında diziliş ve fonksiyon özellikleri bakımından farklılık gösteren tek yapı grubu; tek katlı üç ayrı yapıdan oluşan ve birbirine bağlı yapılar bütünü olarak algılanan 9 numaralı kule evlerdir. Aslında bu yapı grubu, harap ve kullanılamaz durumda olmasına rağmen, günümüze gelebilen duvar kalıntılarının bitişik vaziyette kullanımı ve hemen yanındaki kaya üzerine kare şeklinde oyulmuş havuzu nedeniyle bir tür depo ve imalathane olabileceği düşünülmektedir (Fig. 13).

9	9 numaralı yapı	Tek katlı üç ayrı yapıdan oluşan ve birbirine bağlı yapılar bütünü olarak algılanan kule evler, yamaç üzerindeki kayalık zemine oturmuştur. Yapılar oldukça harap durumdadır. En güneyde yer alan kule ev yapısının sadece alt katı ayakta kalmıştır. Kule evin hemen yanında, kaya üzerine kare şeklinde oyulmuş bir tür havuz yer almaktadır. En kuzeydeki yıkıntı yapının içinde bir taş ocak göze çarpmaktadır. Yapıların dikdörtgen formlu kapı ve pencere açıklıkları mevcuttur. Yapılardan birinin açıklıklarını çevreleyen söve bulunmaktadır. Diğer iki yapıda ise ahşap lento bulunmaktadır. Kayrak taşından saçak günümüze gelebilmiştir.	Kullanılmamaktadır. Acil onarıma ihtiyacı vardır.	Yapının özellik arz eden herhangi bir süsleme ögesi yoktur.

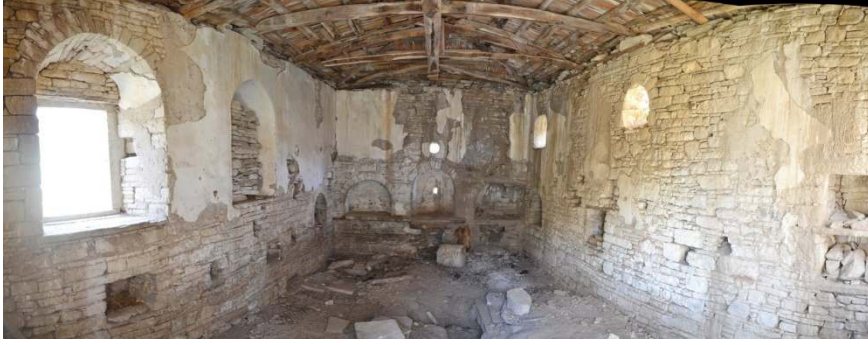
Figür 14 Sazlıca H. Ioannes Kilisesi, Foça (Meltem Yaşdağ, Nisan 2017)

Kilise, tıpkı kule evlerde olduğu gibi yığma sistemde, taş ve tuğla malzeme kullanılarak inşa edilmiş ve inşa tarihi ana giriş kapısı alınışında, haç motiflerinin arasına 1853 yılı olarak işlenmiştir. Haç motifleri, bitkisel ve geometrik bezemelerin sıkça kullanıldığı batı cephedeki giriş kapısı, pencere lentoları ya da lentoların üzerlerindeki kemerlerde tuğla ve küçük taş parçaları ile yaratılmış bezemeler de dikkati çekmektedir (Fig. 15). Yapı içeride, dışarıdaki hareketli ve bezemeli görüntüsünün aksine oldukça sade ve işlevsel tek bir mekân düzenlemesine sahiptir. Yapı içinde farklı seviyelerde ve ebatlarda açılmış dikdörtgen nişler yer almaktadır. Bugün naos zemininde yer alan büyük boyutlu (0.45x1.00) taş kaplamalar yerden sökülmüş ya da parçalanmış durumdadır. Büyük ihtimalle define aramak amacıyla yapılan bu tahribat, naos zemininde çapı yer yer bir metreyi bulan çukurların oluşmasına neden olmuştur (Fig. 14).

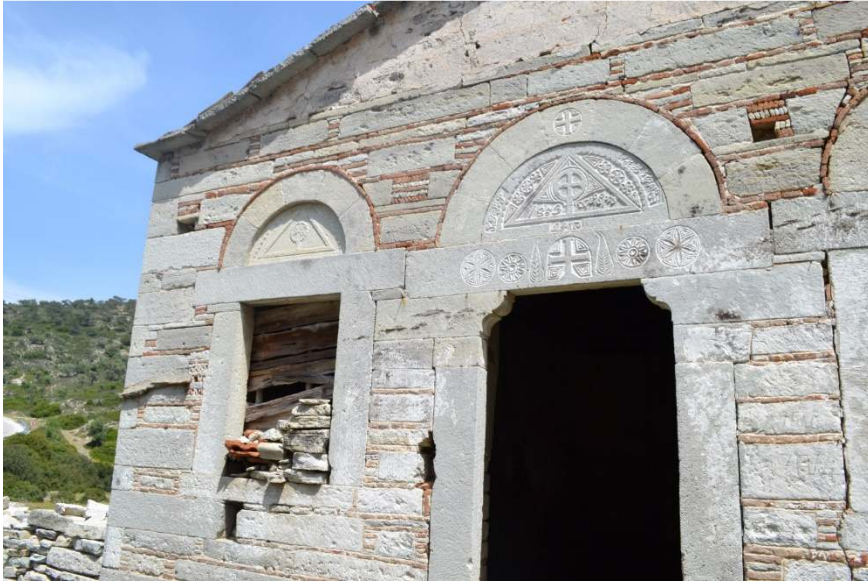
Figür 15 Sazlıca H. Ioannes Kilisesi, batı cepheden görünüm (Meltem Yaşdağ, Nisan 2017)

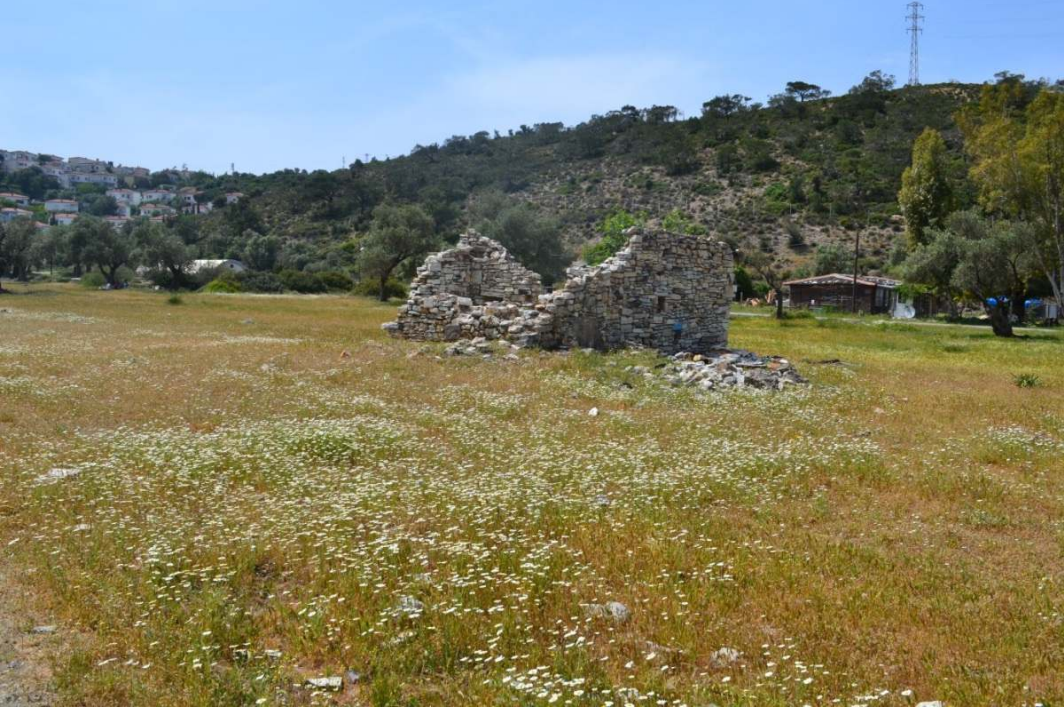
Figür 16 2 numaralı kule evin karşısında yer alan tek katlı ve tek mekânlı konut ile yanındaki su kuyusundan görünüm (Meltem Yaşdağ, Nisan 2017)

Sazlıca Köyü'nün yeni sakinleri, eski sahiplerinin aksine geldikleri bölgenin kültürüne uygun olarak yaşamlarını benzer şekilde tarıma dayalı olarak sürdürmeye çalışmışlar ancak oldukça zorlu bir uyum süreci geçirmişlerdir. Köyün elektriğinin ve suyunun olmaması nedeniyle mevcut kule evleri kullananların yanı sıra Sazlıca'da alan araştırması sırasında mevcut kule evlerden birinin yakınına bir adet tek katlı ve tek mekândan oluşan konut inşa edildiği²⁹ görülmüştür (Fig. 16). Yeni inşa edilen bu ev ile birlikte çevresinde

²⁹ Dönem yapısı olarak nitelendirilebilecek bu yapıdan günümüze sadece kısmen dört duvarı ile yanındaki su kuyusu gelebilmiştir. Evin mübadele sonrasında yapıldığı bilgisi, sözlü tarih çalışması sırasında evin maliklerinden Hatice (...)den öğrenilmiştir.

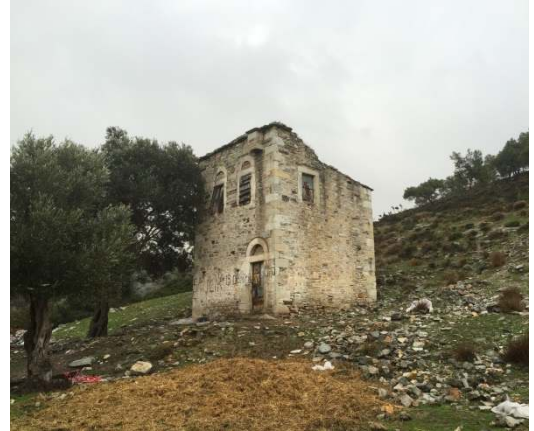
3	3 numaralı yapı	İki katlı yapı, alt katı depo, üst katı yaşam alanı şeklinde çobanlık yapan bir vatandaş tarafından kullanılmaktadır. Cephe özellikleri bakımından kule evlerin tipik süslemelerini ve kemerlerini barındırmasa da kare planı, dayama iç merdiveni, kapının taş kasasının içinde bulunan sürgüsüyle kule evlerin özelliklerini taşımaktadır. Yapı bitişiğinde dönem içinde eklenmiş tek katlı ve tek yöne eğimli çatısı olan bir yapı bulunmaktadır. Zemin katında giriş kapısı harici bir açıklık taşımayan binanın ikinci katında, ön ve yan cephesinde birer penceresi vardır. Marsilya tipi kiremit kaplı dört yöne eğimli kırma çatısı mevcuttur. Yapının avlusu doğal taş kaplıdır. Bahçe duvarı muhtemelen çevredeki yapıların malzemeleri ile oluşturulmuştur.	Yapı, konut olarak kullanılmaktadır.	Yapının özellik arz eden herhangi bir süsleme ögesi yoktur.

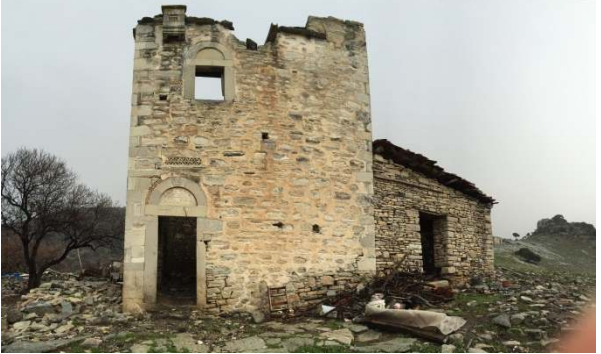
5	5 numaralı yapı	İki katlı kule evin bitiřinde dönem içinde eklenmiş tek katlı bir ahır yapısı mevcuttur. Zemin katında giriş kapısı harici bir açıklık taşımayan binanın üst katının kuzey cephesinde iki adet, batı cephesinde bir adet olmak üzere birer penceresi vardır. Yapının kayrak taşından saçağı bulunmaktadır. Çatısı teras olup taş örgü bacası bugün de mevcuttur.	Kullanılmamaktadır. Acil onarıma ihtiyacı vardır.	Yapının özellik arz eden herhangi bir süsleme ögesi yoktur.

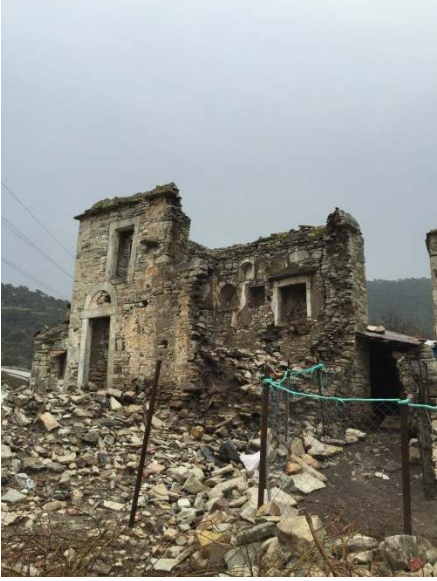
7	7 numaralı yapı	Sazlıca koyu yamacında yer alan iki katlı yapının ön cephede dikdörtgen formlu ve söveli giriş kapısı ile yine söveli ve kare formlu üst kat penceresi haricinde bir açıklığı yoktur. İç duvarlarında nişler bulunan yapının orta kat duvarında taş ocak vardır. İç duvarlarının sıvaları kısmen duran yapının çatısı çökmüş, ahşap iskeletin bazı tahtaları hala mevcuttur. Yapı taş zeminin oyulup temel olarak kullanılması suretiyle yapılmıştır.	Kullanılmamaktadır. Acil onarıma ihtiyacı vardır.	Yapının özellik arz eden herhangi bir süsleme ögesi yoktur.

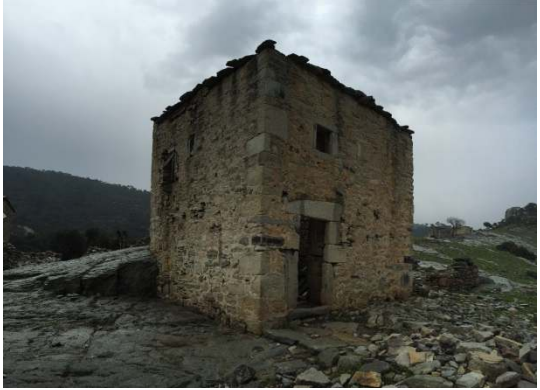
8	8 numaralı yapı	Eğimli yamaç üzerindeki kule evin bitişiğinde dönem içinde eklenmiş tek katlı ve çatısı çökmüş bir yapı bulunmaktadır. Bahçesinde de harap durumda küçük bir müştemilatı vardır. Kule evin giriş kapısı kuzey cephesinde dikdörtgen formlu ve kısmen sövelidir. Aynı cephede içi taşla örülmüş bir taş söveli pencere mevcuttur. Doğuya bakan cephede de ufak bir pencere vardır. Kule evin iç duvarlarında kare nişler ve bir de taş ocak yer almaktadır. Zeminde yer alan hayvanların su içmesi için yapılmış su hazneleri bu evin yakın geçmişe kadar ahır olarak kullanıldığını işaret etmektedir.	Yakın zamana kadar ahır olarak kullanılan yapı, bugün kullanılmamaktadır. Acil onarıma ihtiyacı vardır.	Yapının özellik arz eden herhangi bir süsleme ögesi yoktur.

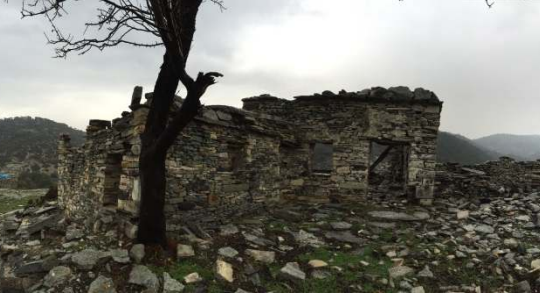
10	10 numaralı yapı	Yapının zemin katında dikdörtgen formlu taş söveli giriş kapısı ile her cephede birer tane olmak üzere dört adet dikdörtgen formlu taş söveli penceresi mevcuttur. Üst katta ise ön cephede iki ve sol yan (doğu) cephede ise tek pencere açıklığı vardır. Zaman içinde onarımlar görmüş olan yapı, kare planıyla kule evlerin özgün plan tipini korurken, cephe özelliklerinden bazılarını kaybetmiş durumdadır.	Konut olarak kullanılmaktadır.	Yapının özellik arz eden herhangi bir süsleme ögesi yoktur.

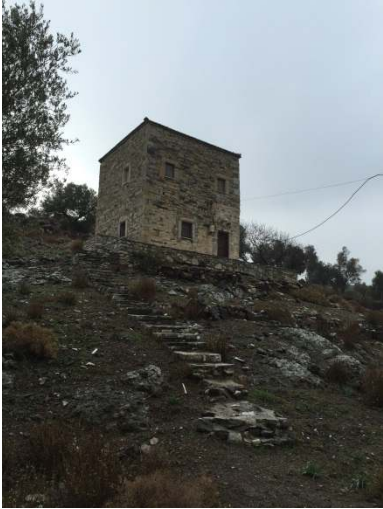
11	11 numaralı yapı	İki buçuk katlı kule ev restorasyon geçirmiştir ve kullanılmaktadır. Yapının her iki katında dikdörtgen formlu taş söveli pencereler yer almaktadır. Yapı köşelerinde düzgün kesme taş ile geçiş sağlanmıştır. Dört yöne eğimli ve Marsilya tipi kiremit kaplı çatısı mevcuttur.	Mesken olarak kullanılmaktadır.	Yapının özellik arz eden herhangi bir süsleme ögesi yoktur.
