VAKIFLAR DERGİSİ

Amasya Kumacık Hamamının İlk İnşasındaki Planına Dair Bir Değerlendirme*

An Evaluation of the First Construction Plan of Amasya Kumacık Bath

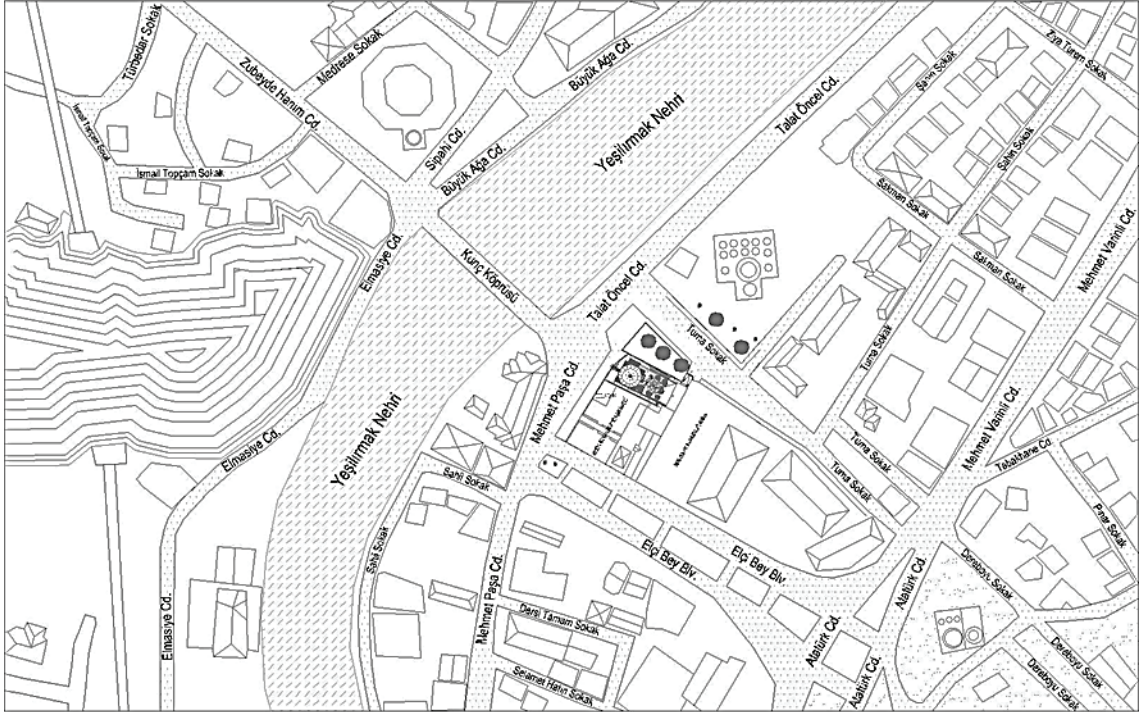
Plan 1. Amasya Kumacık Hamamı vaziyet planı (dad Mimarlık)

Hamam Amasya merkez Bayezid Paşa Mahallesi'nde, Kuşç köprüsü karşısında ve Bayezid Paşa Camii'nin batı tarafında yer almaktadır (Plan 1). Yapı 1979 yılında 139 ada 2 parsel ve 53 envanter numarası ile tescil edilmiştir.¹

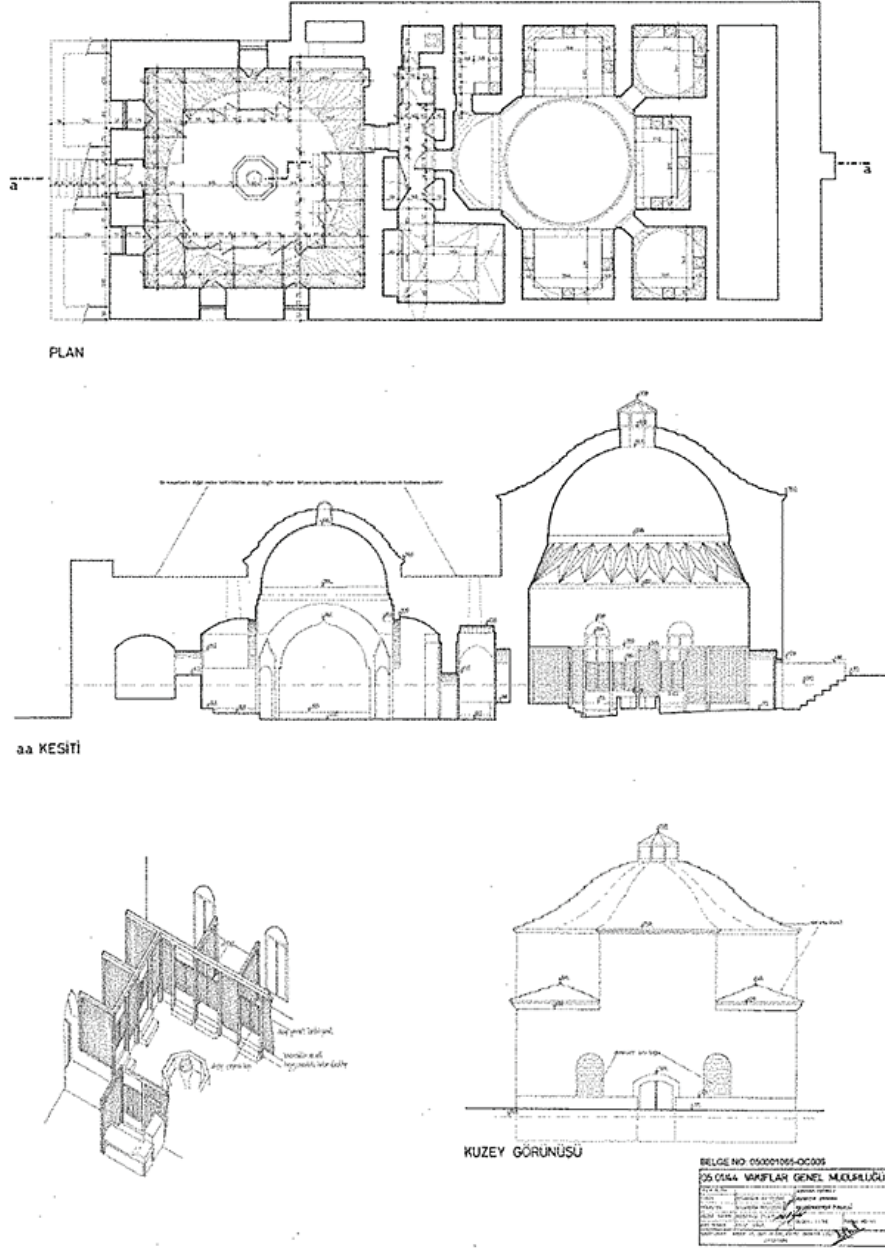
AMASYA_MERKEZ KUMACIK HAMAMI RESTORASYON PROJESİ

Plan 2. Amasya Kumacık Hamamı 1990 yılı restorasyon plan ve kesitleri (Tokat Vakıflar Bölge Müdürlüğü Arşivi)

Kumacık Hamamı'nın 1990 yılına kadar olan süreçte bazı değişiklikler geçirmiş olması muhtemeldir fakat bu konuda yazılı bir belge mevcut değildir. Hamama ait 1930 tarihli bir plan, biri 1957 yılına ait diğeri tarihsiz olmak üzere iki eski fotoğrafı bulunmaktadır. 1990 yılında ise bir restorasyon projesi hazırlanmış ve bu restorasyon sırasında bazı değişiklikler yapıldığı görülmüştür (Plan 2). Yapıya ait restorasyon pro-

jesinde soyunmalık kısmını örten kubbenin merkezinde sekizgen bir aydınlık fenerinin çizilmiştir fakat bunun uygulanmadığını Uraz'ın tezindeki anlatımından öğrenmekteyiz. Kubbe ortasındaki açıklık günümüzde de düz bir camla örtülü durumdadır. Soyunmalık bölümünde günümüzde kapalı olan pencereler bu restorasyon sırasında açılmıştır (Uraz, 1994: 495). 1990 yılında başlayan restorasyon birkaç yıl devam etmiştir. Daha sonrasında ise günümüze kadar olan süreçte yapılan bazı müdahalelerde soyunmalık pencerelerinin biri hariç hepsi kapatılmıştır. Yapı günümüzde ayakta olup yıpranan bazı bölümlerinin restorasyonu için kapalı durumdadır.

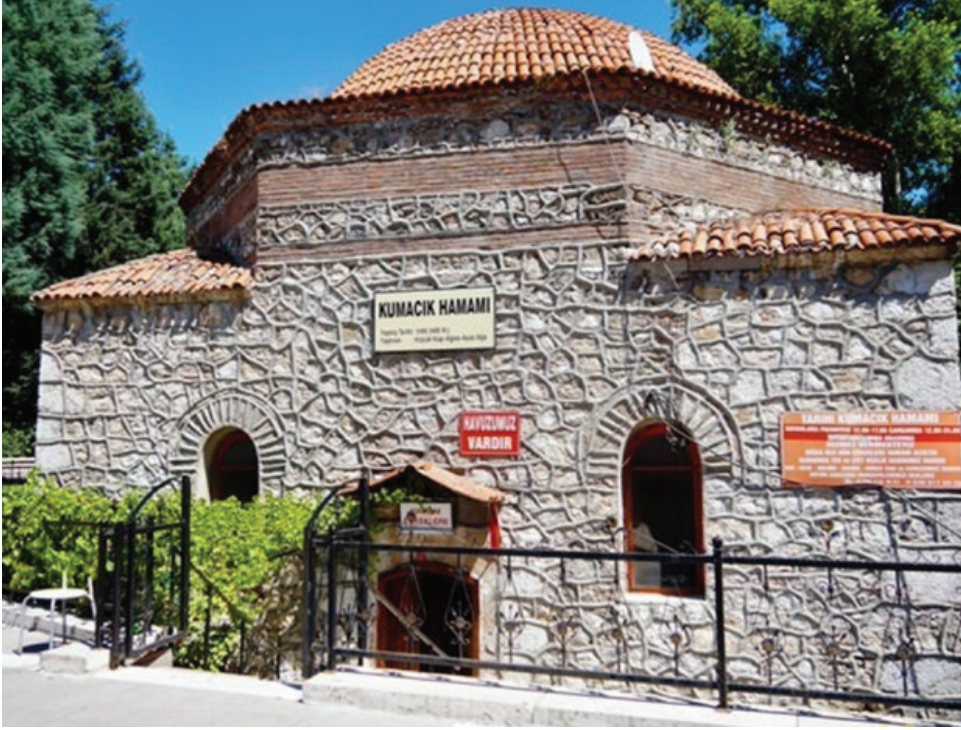
Fotoğraf 1. Amasya Kumacık Hamamı giriş cephesi

Yapı güneydoğu kuzeybatı yönünde inşa edilmiştir. Günümüzde yol zemin seviyesinden aşağıda kalan Kumacık hamamına merdivenle inilen bir girişle ulaşılmaktadır (Fotoğraf 1). Hamam soyunmalık, ılıklik, sıcaklık ve külhan bölümlerinden oluşan ve Osmanlı dönemi hamamlarının genel özelliklerini yansıtan bir karaktere sahiptir (Plan 3). Yapı malzemesi olarak duvar örgüsünde moloz taş kullanılmış ve üzerine derz yapılmıştır. Kubbe kasnağının örgüsünde ise biri kalın olmak üzere iki sıra tuğla kuşağı yer almaktadır. Kubbe altında tuğla kirpi saçak kullanılmış, kubbelerin üzeri kiremitle kaplanmıştır.

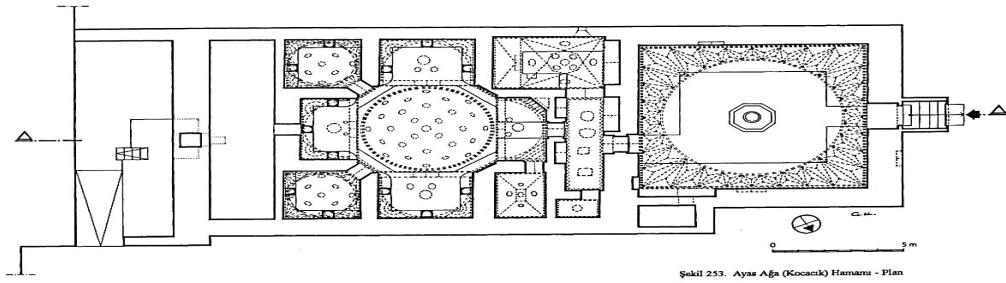
Plan 3. Amasya Kumacık Hamamı planı (Uraz, 1994: 564)

Yapının kuzeybatı yönünde yer alan basık kemerli kapısından girildiğinde dar bir boşluktan sonra ikinci bir kapı daha bulunmaktadır. Bu ikinci kapı kare planlı üzeri kubbeli soyunmalık kısmına açılmaktadır. Soyunmalık kısmı sonradan yapılan ahşap soyunma kabinleri ile çevrelenmiş ve önlerinde mermer kaplı bir seki oluşturulmuştur (Fotoğraf 2). Zemin de aynı şekilde mermer ile kaplanmış durumdadır. Girişin sağ tarafında yer alan ahşap merdivenler kabinlerin üzerinde yer alan şirvan katna çıkışı sağlamaktadır. Soyunmalığın kuzeydoğu köşesinde çamaşırhane olarak kullanılan bir bölüm ve arkasında depo olarak

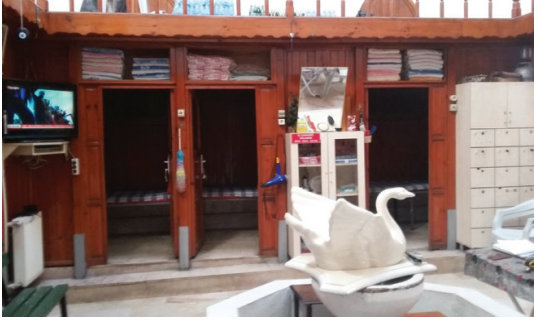
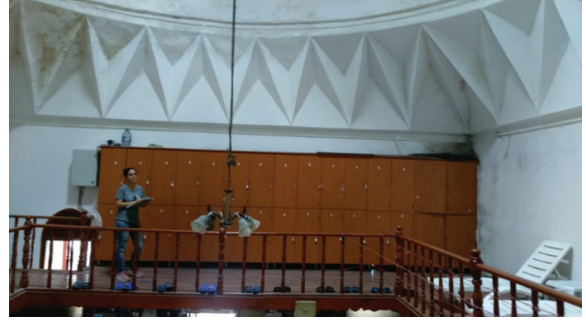
Fotoğraf 2 – 3. Amasya Kumacık Hamamı soyunmalık bölümü ve kubbeye geçiş sistemi

işlev gören bir mekan oluşturulmuştur. Bu bölümün cephesinde sonradan açılan pencere izleri dışarıdan görülmektedir. Pencereler daha sonra kapatılmış, sadece giriş kapısının sağında yer alan pencere açık bırakılmıştır. Mekanın ortasında sonradan yapılan sekizgen formlu fiskiyeli bir havuz yer almaktadır. Soyunmalığın yüksek tutulan sekizgen formlu kasnağının iç yüzeyinde Türk üçgenleri oluşturularak kubbeğe geçiş sağlanmıştır (Fotoğraf 3). Kubbenin ortasında sekizgen formlu bir aydınlık açıklığı yer almakta olup üzeri camla kapatılmış durumdadır. Soyunmalık mekanının duvarları sıva üzeri beyaz boyalıdır.

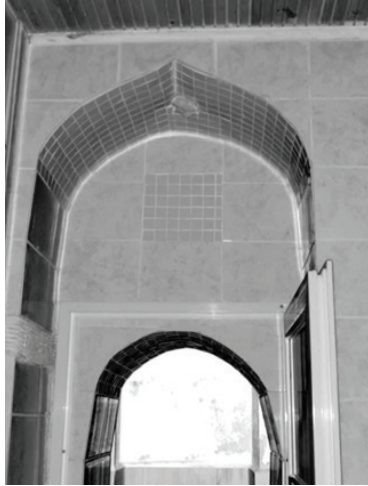
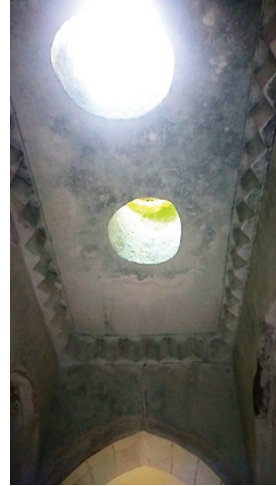
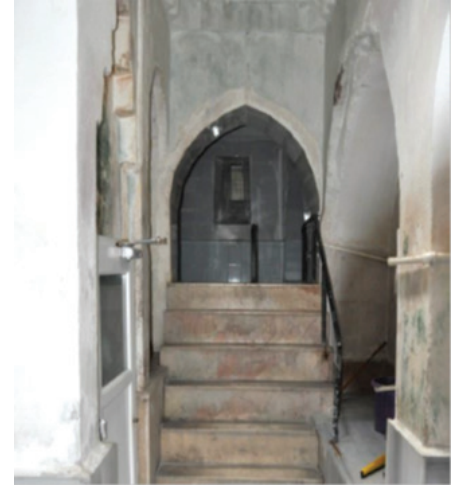
Fotoğraf 4–5–6. Amasya Kumacık Hamamı ılıklik kapısı, tavanı ve havuzun merdivenleri

Hamamın ılıklığa geçiş soyunmalığın güneydoğu duvarının kuzey doğu yönüne yakın konumlanan sivri kemerli bir kapı açıklığından sağlanmaktadır (Fotoğraf 4). Kapının üzerinde görülen delik izi soğukluğun nemini atmak için açılan baca yeri olmalıdır. Kapının ılıklik bölümündeki yüzeyinin sağ ve solunda sivri kemerli birer niş yer almaktadır. Kuzeydoğu -güneybatı yönünde uzanan bir koridor şeklindeki mekanın üzeri düz tavanlıdır. ılıklik mekanı bu tavanda yer alan yuvarlak biçimli dört açıklık ile aydınlatılmaktadır. (Fotoğraf 5). Tavan eteğini dört yönden zikzak şeklinde süs kuşağı dolaşmaktadır. ılıklikın güneybatı ucunda kuzeybatı –güneydoğu yönünde, günümüzde havuz olarak kullanılan dikdörtgen bir mekan bulunmaktadır. Bu mekana yedi basamak merdivenle çıkılmaktadır (Fotoğraf 6). Havuzun tüm yüzeyi fayansla kaplanmıştır (Fotoğraf 7). Tavanı yıldız tonoz ile örtülü mekan tonozla açılan beş aydınlık açıklığı ve güneybatı duvarında bir mazgal pencere ile aydınlatılmıştır (Fotoğraf 8). Mekanın kuzeybatı ve güneydoğu duvarlarında birer sağır sivri kemer bulunmaktadır. ılıklikın kuzeydoğu köşesinde ise tuvalet için küçük bir mekan oluşturulmuş ve üzeri tonoz ile örtülmüştür (Fotoğraf 9). ılıklik bölümünün zemini mermer, duvarları ise değişik seviyelerde mermer, fayans ve sıva ile kaplanmıştır.

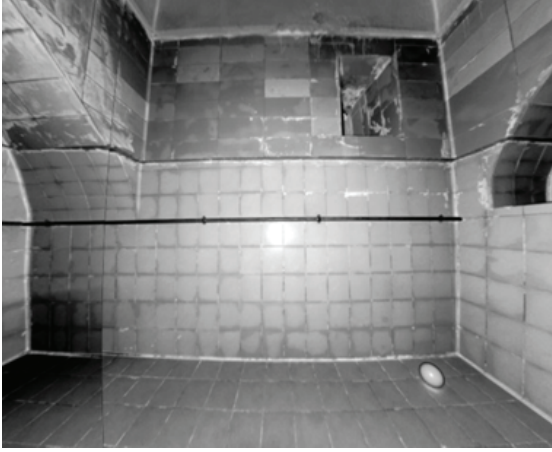
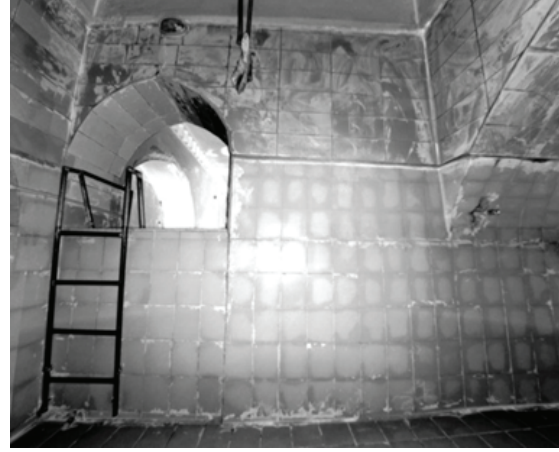
Fotoğraf 7– 8. Amasya Kumacak Hamamı ılıklik bölümündeki havuzun görünüşleri

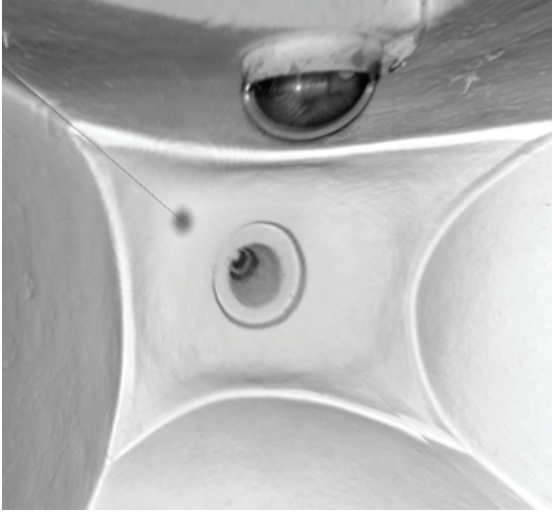
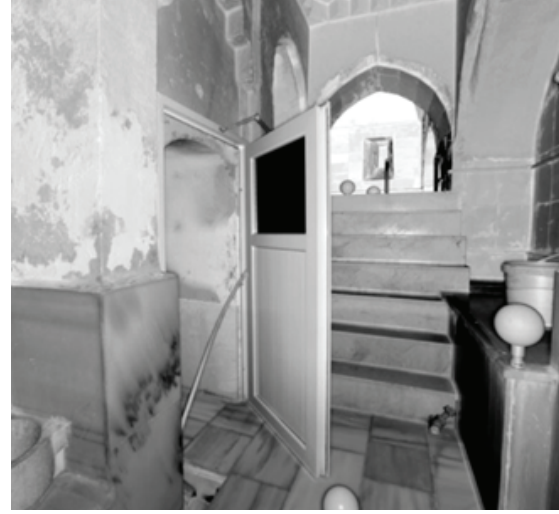
Fotoğraf 9 – 10. Amasya Kumacak Hamamı tuvalet mekanı üst örtüsü ve sıcaklığa giriş kapısı

Ilıklık mekanın güneydoğu duvarının ortasında yer alan yuvarlak kemerli dar bir açıklıktan sıcaklık mekanın kuzeybatı yönündeki eyvanına girilmektedir (Fotoğraf 10). Sıcaklık bölümü dört eyvanlı üç köşe halvet hücreli bir plan şemasına sahiptir. Kapının üzerinde yukarı doğru daralan zikzak şeklinde bir düzenleme vardır. Sıcaklığın kuzey köşesinde yer alan halvet hücresi günümüzde tıraşlık olarak kullanılmaktadır. Bu odaya giriş kuzeybatı eyvanının kuzeydoğu duvarı köşesindeki açıklıktan sağlanmaktadır. (Fotoğraf 11). Girişin güneybatı yönündeki nişinin altında ise pvc malzeme ile çevrilmiş bir yıkanma bölümü yer almaktadır. Bu bölümün içerisinde bir seki ve ortasında sekiye gömülü şekilde bir kurna yer almaktadır. Sıcaklığın ana eksenlerinde yer alan dikdörtgen planlı eyvanlar kaş kemer görüntüsü verilen sivri kemerlerle düzgün olmayan sekizgen planlı orta bölüme açılmaktadır. Kuzeybatı yönündeki eyvan diğerlerine göre daha dardır. Eyvanların üzeri yarım kubbeler ile örtülmüştür. Giriş bölümünün kemeri ile yan eyvanların kemerleri arasında kalan pahlanmış yüzeylerde dikdörtgen bir silme çerçeve içinde içte sağır birer kemer, dışta ise diğer hücre girişlerinde olduğu gibi yukarı doğru daralan zikzak şeklinde sağır nişler yapılmıştır (Fotoğraf 12). Bu nişlerin zeminlerinde kısa sekiler oluşturularak ortalarına birer kurna yerleştirilmiştir.

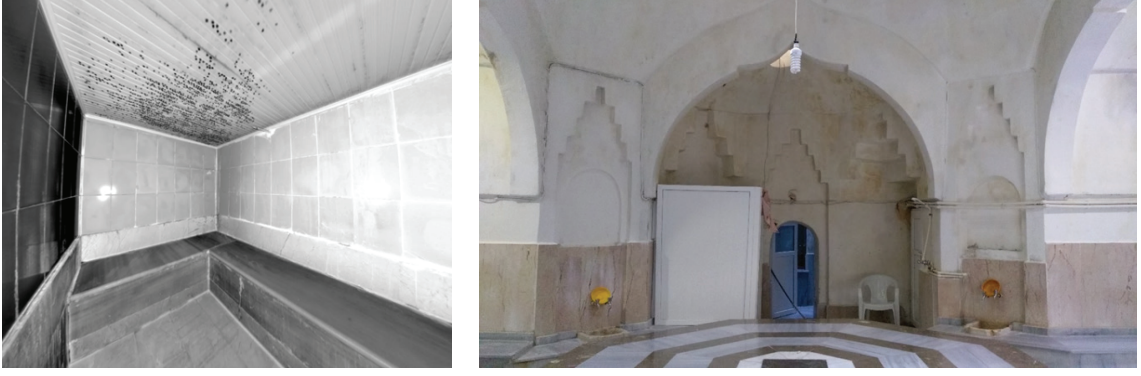
Fotoğraf 11 – 12. Amasya Kumacık Hamamı traşlık ve sıcaklık girişindeki eyvanın kemer ve nişleri

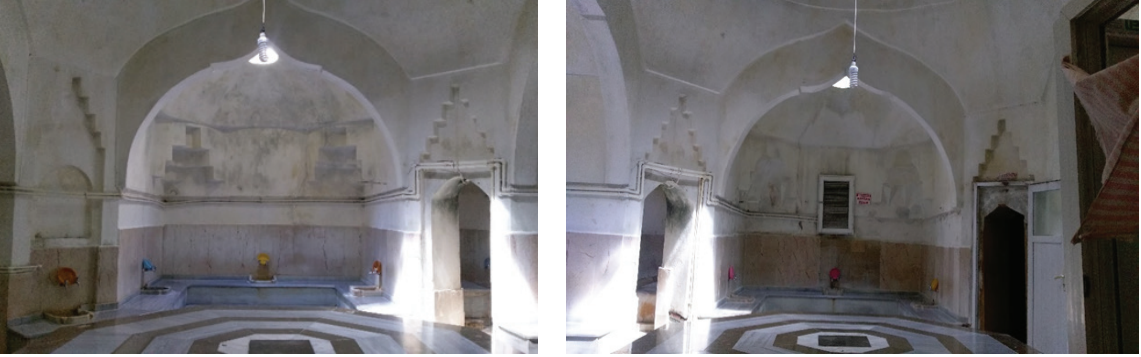
Fotoğraf 13 – 14. Amasya Kumacık Hamamı sıcaklık bölümü güneydoğu eyvan ve güneybatı eyvanı görünüşleri

Girişin karşısında, güneydoğu yönünde yer alan eyvanın iki yanında birer köşe hücresi bulunmakta (Fotoğraf 13), kuzeydoğu ve güneybatı yönlerinde karşılıklı birer eyvan daha yer almaktadır (Fotoğraf 14, 15). Eyvanların köşelerinde içleri mukarnas dizili tromplar oluşturulmuştur (Fotoğraf 16). Eyvan kubbelerinin üzerinde birer aydınlık açıklığı ve yanlarında ikişer filgözü açıklık bulunmaktadır. Zeminde ise üç yönde belirli yükseklikte mermer kaplamalı sekiler oluşturularak kurnalar bu sekilerin içine gömülü şekilde yerleştirilmiştir. Girişin karşısında yer alan güneydoğu eyvanın duvarının ortasında yer alan dikdörtgen pencere su deposuna açılmaktadır (Fotoğraf 13). Orta mekan üzerinde aydınlık açıklıkları olan kubbeye örtülmüştür. Kubbeye iki kademeli yuvarlak kasnak üzerine pandantif ile geçilmiş, zemine sekizgen formlu büyük bir göbek taşı yerleştirilmiştir.

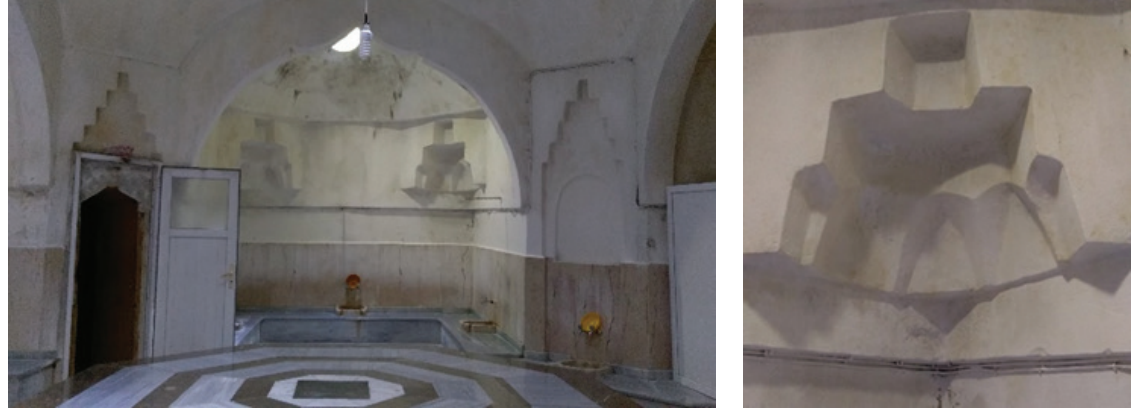
Fotoğraf 15 – 16. Amasya Kumacık Hamamı sıcaklık bölümü kuzeydoğu eyvanı ve kubbeye geçiş trompu

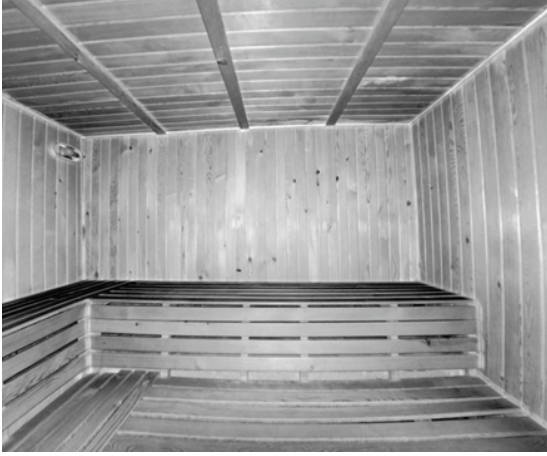
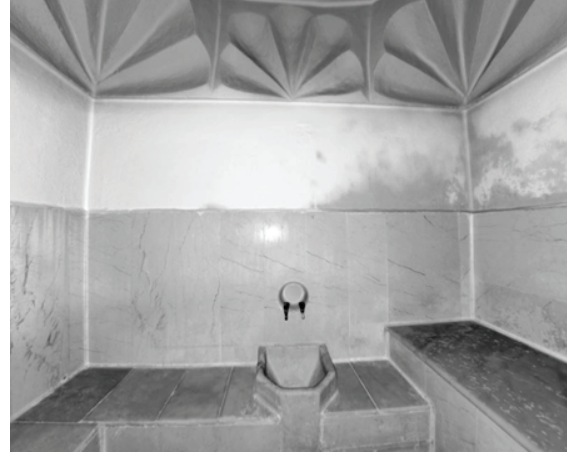
Fotoğraf 17- 18. Amasya Kumacık Hamamı sıcaklık bölümünün doğu ve güney hücrelerinin iç görünüşleri

Halvet hücrelerine köşelerin pahlanmasıyla oluşturulan yuvarlak kemerli açıklıklar vasıtasıyla girilmektedir. Kapıların üzeri yukarı doğru daralan karşılıklı zikzak şeklinde oluşturulmuş alınlık silmesi ile hareketlendirilmiştir. Doğu yönündeki hücrenin üzeri sekizgen kasnak üzerine dilimli tromplarla geçilen kubbe ile örtülmüştür. Kubbenin merkezinde aydınlatma için fil gözü açıklıkları bulunmaktadır (Fotoğraf 17). Bu halvet hücresi özgün işlevinde kullanılmaya devam etmektedir. Duvarlar belirli seviyeye kadar mermerle kaplanmış, zeminden belirli mesafede oluşturulan mermer kaplamalı sekiler üzerine kurnalar yerleştirilmiştir. Güney yönündeki hücre günümüzde sauna olarak kullanılmakta olup tüm zemin ahşap ile kaplı durumdadır (Fotoğraf 18). Hücre dıştan kubbeye örtülüdür.

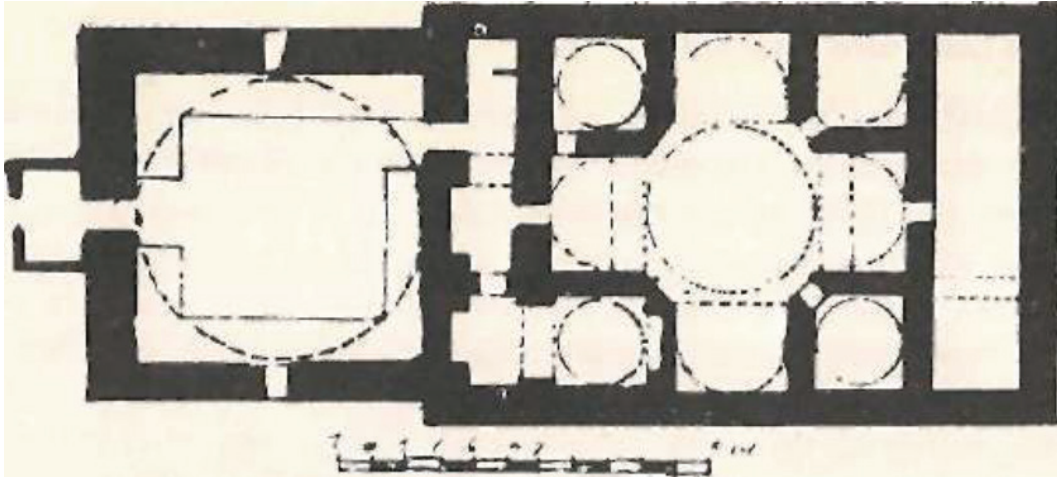
Plan 3. Amasya Kumacık Hamamı'nın Gabriel'e ait planı (Türkiye'de Vakıf Abideleri ve Eski Eserler, 1983: 290)

1927-1930 yıllarında Türkiye'nin belirli bölgelerini gezip notlar alan ve yapı çizimlerini hazırlayan Gabriel Amasya'daki tarihi eserleri de incelemiş ve hazırladığı kitabının 1934 yılında yayınladığı ikinci cildinde Amasya'da ki yapılardan önemli bulunanlarına da yer vermiştir. Gabriel Amasya bölümünde yapıların haritadaki yerlerini göstererek numaralandırmış ve bir liste yapmıştır. Bu listede 16 numara ile Kumacık hamamının olduğu yer de işaretlenerek isim verilmeden sadece hamam olarak belirtilmiş, fakat hakkında başka bir açıklama yapılmamıştır (Gabriel, 1934: 12-13). Vakıf Abideleri ve Eski Eserler kitabının Kumacık Hamamı ile ilgili bölümünde Gabriel'e ait olduğu bilinen bir plan yer almaktadır. Bu plan yapıya ait en erken tarihli plandır (Plan 3)(Türkiye'de Vakıf Abideleri ve Eski Eserler, 1983: 290). Bu kitapta yapının sıcaklık planından dört eyvanlı, iki köşe halvet hücreli olarak bahsedilmiştir.

Hem Gabriel'in hem de hamamın günümüzdeki planına bakıldığında orijinal haliyle günümüze gelemediği görülmektedir. Hamamın dar ve uzun bir şekilde düzenlenen ılıklik kısmında bazı değişiklikler yapılmıştır. Sıcaklık bölümünün batı köşesinde yer alan halvet hücresinin ılıklikla arasında olan duvarın açılmasıyla bu bölüme dahil edildiği anlaşılmaktadır. Gabriel'in planında bu bölümün üzeri kubbeye örtülü gösterilmiştir. Sıcaklığın kuzey köşedeki hücrenin girişi ise günümüzdeki gibidir fakat farklı olarak kubbeye örtülü çizilmiştir. Gabriel'in planında fark edilen diğer bir husus soyunmalık bölümünün yapının diğer kütesine ortalanmış olarak çizilmiş olmasıdır. Günümüzde farklı düzende olan bu bölümün kubbeye geçiş tromplarına bakıldığında orijinal olabileceği düşünülmektedir. Anadolu'daki pek çok hamam yapısının soyunmalık kısmının diğer bölümlerle simetrik şekilde yerleştirilmediği görülmektedir. Soyunmalık bölümünün planında orijinal olmayan tek bölümün kuzeydoğu köşesinde depo olarak kullanılan dikdörtgen mekan olduğu düşünülmektedir. İleride yapının duvarlarında yapılacak detaylı inceleme, diletasyon ve raspalarla dönem farklılıklarını gösterecek veriler elde etmek mümkün olacaktır.

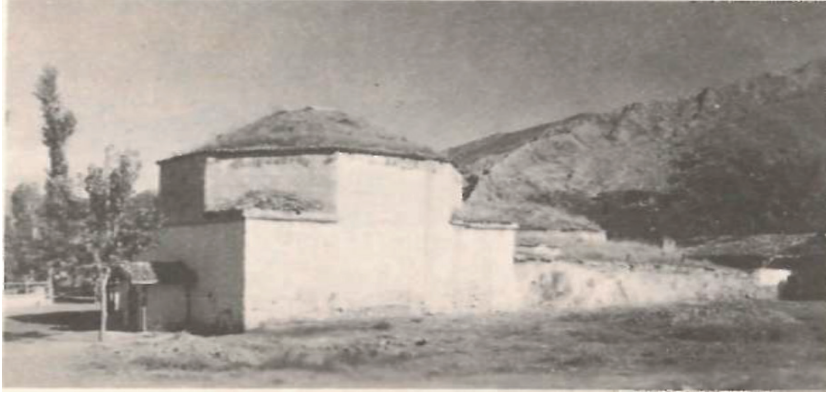
Fotoğraf 19. Amasya Kumacık Hamamının 1957 yılına ait fotoğrafı (VGM Arşivi)

Kumacık Hamamına ait 1957 yılında çekilmiş bir fotoğrafta yapı batı cephesinden görülmektedir (Fotoğraf 19) (Türkiye'de vakıf abideleri ve eski eserler, 1983: 290). Henüz kapsamlı bir restorasyon geçirmediği görünen hamamın soyunmalık bölümünde hiç bir pencere açıklığı olmadığı görülmektedir. Kubbesi kiremitle kaplı soyunmalık bölümünün üzerindeki sekizgen açıklığı kapatan aydınlık fenerinin olmadığı da görülmektedir.

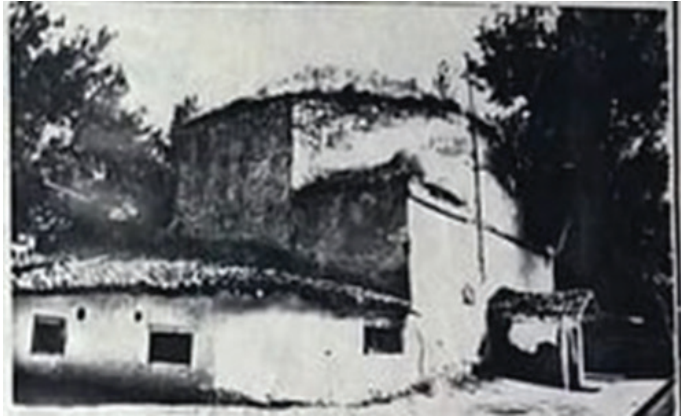
Fotoğraf 20. Amasya Kumacık Hamamı 1992 yılı tescil fişindeki fotoğraf (VGM Arşivi)

Yapının ilk tesciline ait fişine ve yapı ile ilgili açıklamalarına ulaşamadığı için 1979 yılındaki durumu konusunda bilgi sahibi olunamamıştır. 1992 yılına ait fişte yer alan ve eski tarihli bir fotoğrafta bu kez yapı kuzey köşesinden görülmektedir (Fotoğraf 20). Bu Fotoğrafta hamamın giriş kapısının solunda kapı seviyesi üzerinde kandil için yapılan bir niş dikkat çekmektedir. Yapının kuzeydoğu duvarına bitişik olarak yapılan bir ek bina bulunmaktadır.

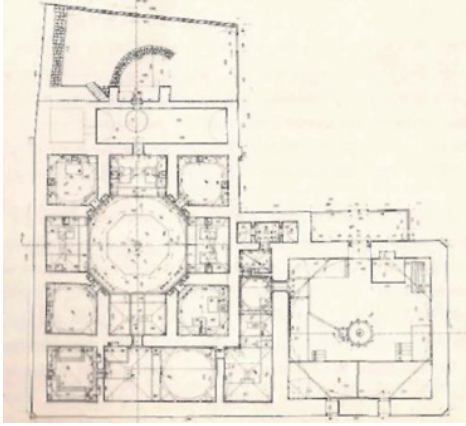
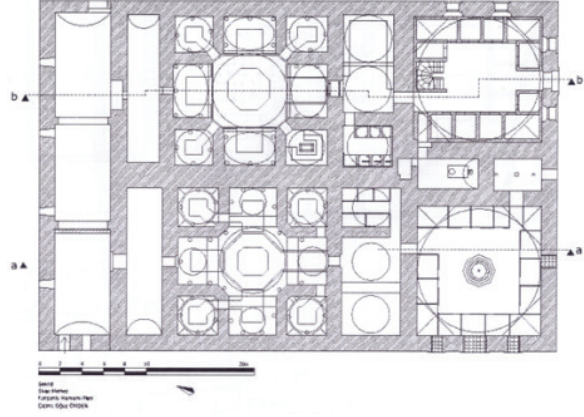
Fotoğraf 23.- 24. Merzifon Karamustafa Paşa Hamamının planı (Türkiye’de Vakıf Abideleri ve Eski Eserler, I,1983: 325) ve Sivas Kurşunlu Hamamı (Önder, 2007: 247)

Kumacık Hamamının sıcaklık plan tipi Merzifon Karamustafa Paşa Hamamı (1678) (Görsel 23), Merzifon Tuzpazarı Hamamı (1677)(Türkiye’de Vakıf Abideleri ve Eski Eserler, I,1983: 327) ve Sivas Kurşunlu Hamamında (1576) da görülmektedir (Önder, 2007: 57-58) (Görsel 24). Amasya’ya yakın olan Tokat ve Kastamonu’daki pek çok hamam plan ve özellikle dış görünüş ile Amasya hamamlarına benzemektedir (Görsel 25,26). Tokat Zile Yeni Hamam (15-16 yüzyıl) plan itibarıyla Kumacık Hamamına yakın bir örnektir (Çal, 1988: 113).

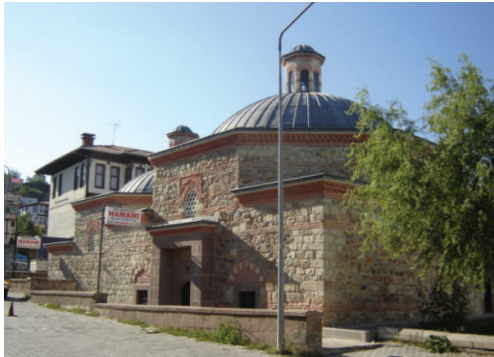
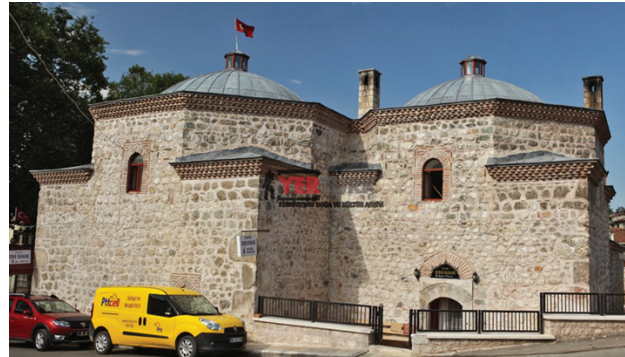
Fotoğraf 25 – 26. Tokat Zile Tacettin İbrahim Paşa Hamamı (1494)⁴ ve Kastamonu Adapazarı Hamamı (Aksoy, 2011: 69)
