EDİRNE YENİ SARAY'IN HAREM BÖLÜMÜNDE H 1171 (M 1757-58) YILINDA YAPILAN ONARIMLAR

THE REPAIRS CARRIED OUT AT THE "HAREM" SECTION OF THE NEW EDİRNE PALACE IN THE YEAR OF 1171 H (1757-58 A.D.)

Murat KOCAASLAN*

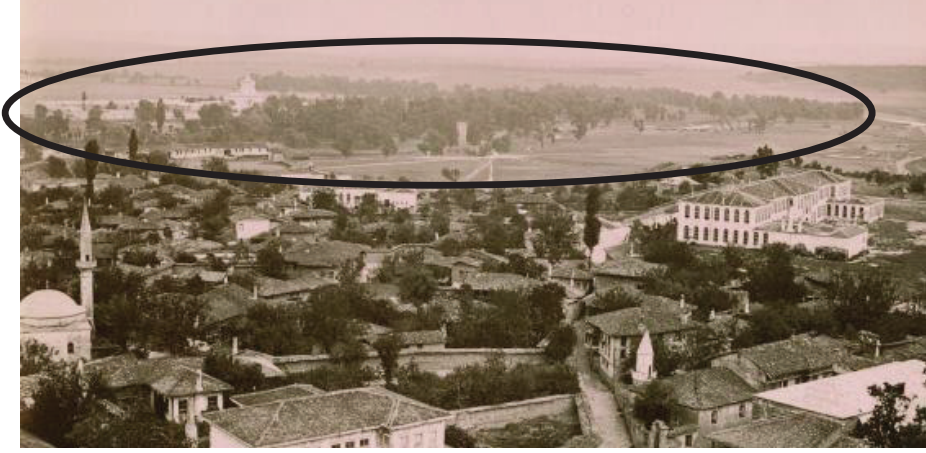
Res. 1: Edirne Sarayı, 1877-78 Osmanlı Rus Savaşı sırasında Dmitri İvanoviç Ermakov tarafından çekilen fotoğraf. (Özer, 2017, 86.)

Edirne’deki Sarây-ı Cedîd-i Amire’nin (Res. 1) inşasına Tunca Nehri’nin batısında II. Murad’ın (1421-51) saltanatı yıllarında başlandı. Ancak Murad’ın aniden ölmesiyle inşaat süreci yarım kaldı. Ardından tahta çıkan oğlu II. Mehmed (1444-46/1451-81) projeyi tamamlattı.¹ Sarayın önemli yapılarından olan Cihannüma Kasrı’nın kapısı üzerinde yer alan kitabeye göre inşaata H 855 (M 1451-52) yılında başlanmış ve H 858 (M 1454) yılında da bitirilmişti.² II. Mehmed’in tamamlattığı sarayın mevcut sınırları ve birçok yapısı da bu dönemde inşa edildi. Bunlar arasında: Bâb-ı Humâyûn, Alay Meydanı, mutfaklar, bâbüssaâde, arz odası, Cihannüma Kasrı (Has Oda veya Kasrı Padişâhî), Kum Kasrı, harem ve Enderûn’un bir bölümü bulunmaktaydı. Her ne kadar sarayın birçok yapısı II. Mehmed döneminde yapılsa da saraydaki inşaat faaliyeti daha sonraki süreçte devam etti. Edirne Saray’ı hakkındaki mevcut bilgilerin önemli bir kısmını borçlu olduğumuz R. Osman, saraya, “hicri dokuzuncu yüzyıldan, on birinci yüzyılın sonlarına kadar birçok ilave yapıldığını” söyler.³ Bu anlamda müteaddit döneminde yeni binaların yapılmasının yanı sıra, ihtiyaca binaen bazı tamiratlar da yapılmıştır.

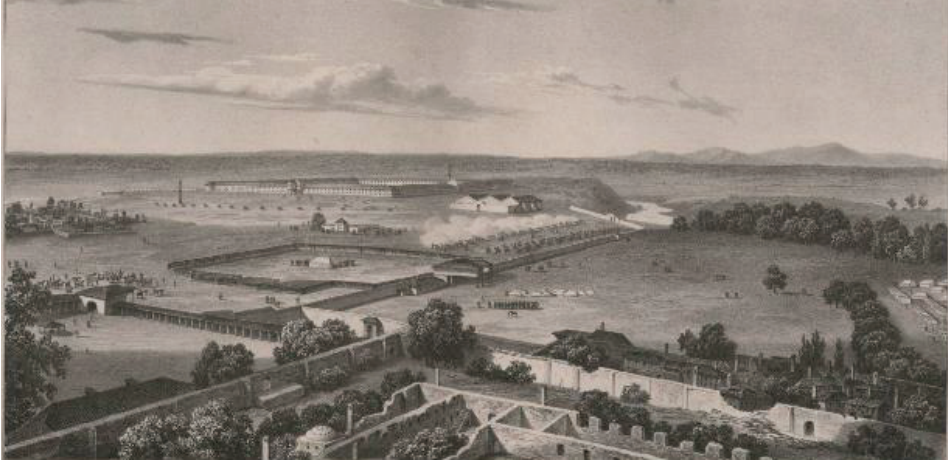
Res. 2: Edirne Yeni Saray, haremın bir kısmının Cihannüma Kulesi'nden bakılarak yapılmış tasviri. (Gravür) (Sayger & Desarnod, 1834'ten aktaran: Ayverdi, 1989, 239.)

ğunda ve 115 *zirâ* ' genişliğindeydi.¹² Haremın mevcut yapıları kendi içinde müstakil bir şekilde birbirinden bağımsız halde inşa edilmişti. 19. yüzyıla ait bir gravürde (Res. 2), önünde sundurmalı bir avlu ve harap durumdaki haremın bir kısmı, iç içe küçük avlular, bir hamam ile nehrin ayrıldığı yere kadar uzanan alçak bir duvar görülmektedir. Anlaşıldığı kadarıyla bu dönemde haremın (dolayısıyla sarayın da) mevcut durumu pek de parlak değildir.

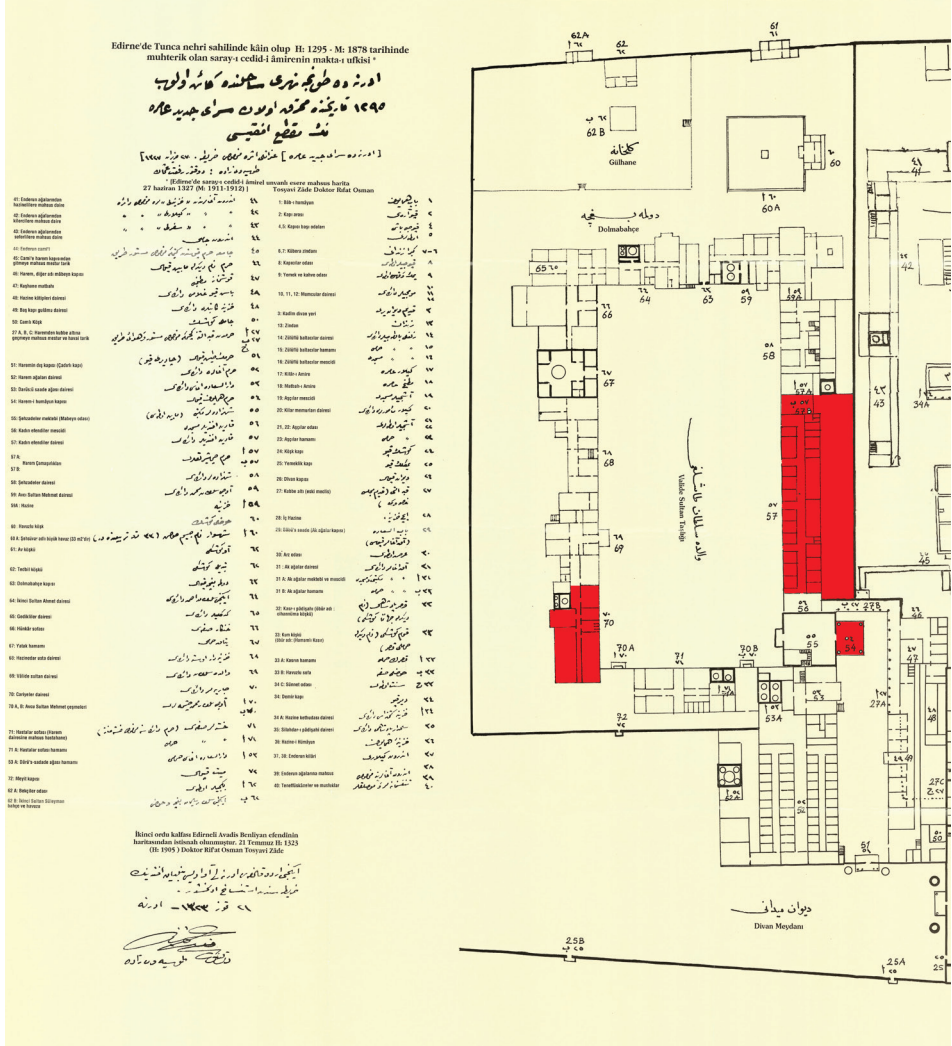
Plan 1: H 1171 (M 1757-58) yılında harem bölümünde tamir edilen bazı yerler; Avadis Benliyan'ın Edirne Sarayı planından ayrıntı, (Osman, 1989, 113-114.)

Harem; hünkâr sofası, IV. Mehmed ve II. Ahmed daireleri, valide sultan dairesi, birinci, ikinci, üçüncü ve dördüncü kadınlara ait daireler, şehzade, cariye ve hasekilerin kullandığı dairelerden oluşmaktaydı.¹³ Taşlığa, aynı zamanda dârü's-saâde ağasının dairesinin (Plan 1/53) doğusuna bitişik harem-i hümayûn kapısından (Plan 1/54) girilmekteydi.¹⁴ Harem kapısı ve geçidi üzerinde iki oda, bir sofa ve abdesthane ile tuvaletten müteşekkil şehzadelere ait mektep (Plan 1/55) bulunmaktaydı.¹⁵ Mektebin doğusuna bitişik olarak inşa edilen kadın efendilere ait mescit ve daireler sıralanmaktaydı.(Plan 1/57) Ayrıca iki tane şirvanlı dîvânâhâne ve diğer birimler de yer almaktaydı. Kadın efendiler dairesinin doğusunda ise çamaşırılık bölümü (Plan 1/57a-b), çamaşırılıkların doğusunda ise iki katlı on üç odadan müteşekkil şehzadeler dairesi (Plan 1/58) bulunmaktaydı.¹⁶

Haremin önemli yapılarından biri olan IV. Mehmed Dairesi (Dolmabahçe Kasrı) (Plan 1/59) Hatice Turhan Sultan tarafından 1661 yılında inşa ettirilerek oğlu Mehmed'e hediye edilmişti. Daire büyük bir köşk odası, farklı boyutlarda üç oda, bir hamam, tuvalet, geçitler ve bir hazineden müteşekkildi.¹⁷ Mehmed'in dairesinin kuzeyinde, II. Ahmed tarafından inşa edilen ve dört oda bir divânihâne, hamam ve bir de hazineden meydana gelen daire yer almaktaydı (Plan 1/64). Bununla birlikte Ahmed'in odasının bitişiğinde beş odası, bir hamamı ve çamaşırhanesi olan hasekiler dairesi bulunmaktaydı¹⁸ (Plan 1/65). Hasekiler dairesinin batısında, I. Süleyman tarafından inşa ettirilen Hünkâr Sofası yer almaktaydı (Plan 1/66). 1665 yılında kapsamlı bir şekilde tamir edilmiş olan yapıya bu tamirat sırasında mermer bir havuz yapılmıştı. I. Süleyman dönemine tarihlenen bir diğer yapı ise yatak hamamıydı (Plan 1/67). Hünkâr Sofası ile valide sultan dairesi (Plan 1/69) arasında kalan hamam, sekiz sütun üzerine oturan merkezi bir kubbe ve bu kubbenin altındaki havuzdan müteşekkildi.¹⁹

Harem taşlığının kuzeyinde valide sultanın kullanımına sunulan daire; iki katlı, dokuz oda, iki divânihâne, bir hamam, büyük bir mutfak, tuvaletler ve çamaşırliktan müteşekkildi. Dairenin ikinci katında cihânnümâ olarak adlandırılan kubbeli geniş saçaklı bir bölüm bulunmaktaydı. Valide sultan dairesinin batı tarafında ise bitişik olarak sıralanan cariyelere ait daireler yer alırdı. (Plan 1/70.)²⁰

Taşlığın batısında sıralanan binalar; hamam, çamaşırhane, diğer birimlerden oluşan hastalar sofası ve bunun bitişiğindeki hamamdı. Taşlığın doğu ucundaki binaların arka kısmında, Tunca Nehri'ne doğru uzanan ve Dolmabahçe olarak bilinen bahçe yer almaktaydı (Plan 1). Bahçe, Tunca Nehri tarafına doğru meyilli olduğundan, IV. Mehmed Dairesi'nin inşası sırasında dairenin yapılacağı alan 250 *zirâ* uzunlukta ve 110 *zirâ* genişlikte iki kademeli bir bahçeye dönüştürüldü. Bahçenin yarısı kadar olan bu alana gül fidanları dikilmiş ve daha sonraki yıllarda burası gülhâne (Plan 1) olarak anılmıştır.²¹ Bahçenin iki kademeli kısmının yüksek kalan bölümüne şehvâr (hükümdara layık) veya şehsuvâr (atlı süvari) adında büyük bir havuz da (Plan 1/60A) eklendi.²² Tunca Nehri yönündeki doğu duvarı üzerine ise Av Köşkü (Şikâr Köşkü) (Plan 1/61) ve Dolmabahçe'nin, Tunca Nehri tarafındaki çevre duvarı üzerine de IV. Mehmed döneminde Aynalı Köşk (Tebdil Köşkü) (Plan 1/62) inşa edildi.²³

Kayıtlarda adı geçen kadınlar, kethüdâ kadın ve hazînedârlara ait mahallerin tümü değilse de bir kısmı planda gösterilmektedir. Planda görüleceği üzere 68 numara hazînedâr usta dairesi olarak zikredilmektedir. Ayrıca hazînedâr ustanın bitişiğinde valide sultana, cariyelere ayrılan mekânlar da bulunmaktadır. Kadınlara ve kethüdâ kadına ait yerler de bu kısımda olmalıdır. Adı geçen bu mahalde kadınların kullandığı birden fazla oda ile, hademelerin kullandığı koğuşlar, kethüdâ kadın ve hazînedârlara ait oda ile, koğuş, matbah, kiler, çamaşırlık ve horendeler için oda ve hamam da bulunmaktadır.
