Meriç Nehri Yatak İçi Kum Alımının Jeomorfolojik Değerlendirmesi

Geomorphic Assessment of in-Channel Sand Excavation on the River Meriç, Turkey

Hüseyin TUROĞLU¹

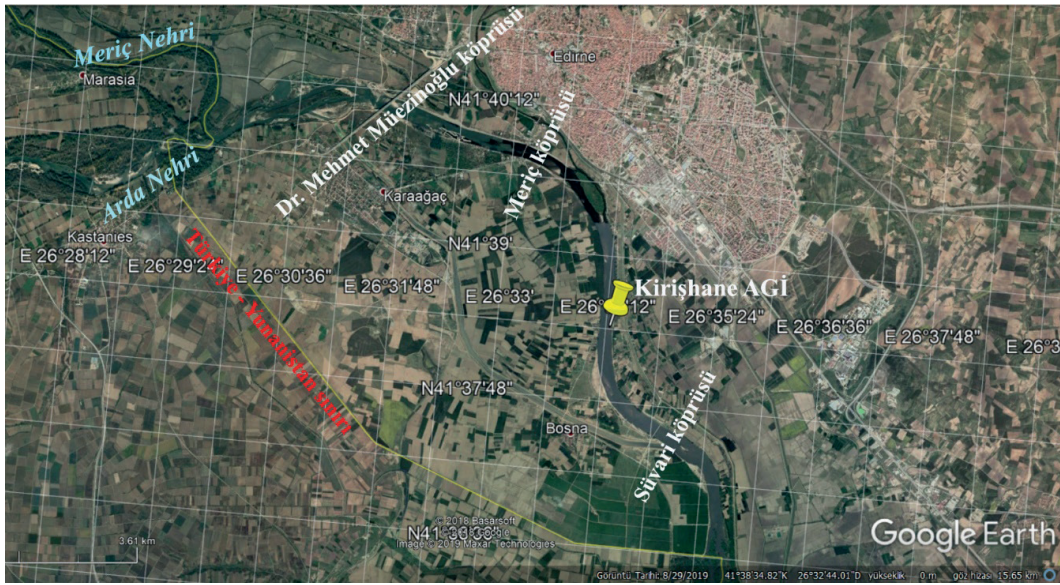
Şekil 1: Meriç Nehrinin Türkiye sınırları içindeki bölümü çalışılmıştır.
Figure 1: The part of the River Meriç within Turkey boundary has been studied.

USGS tipi betonarme kule limnigrafı ile A-Çerçeve tipi çelik teleferikli olup, konum itibarıyla inceleme yapılan 12 km'lik bölümün akım yönündeki 10. kilometresinde (Süvari Köprüsüne 2 km kaynak yönünde) bulunmaktadır (**Şekil 1**).

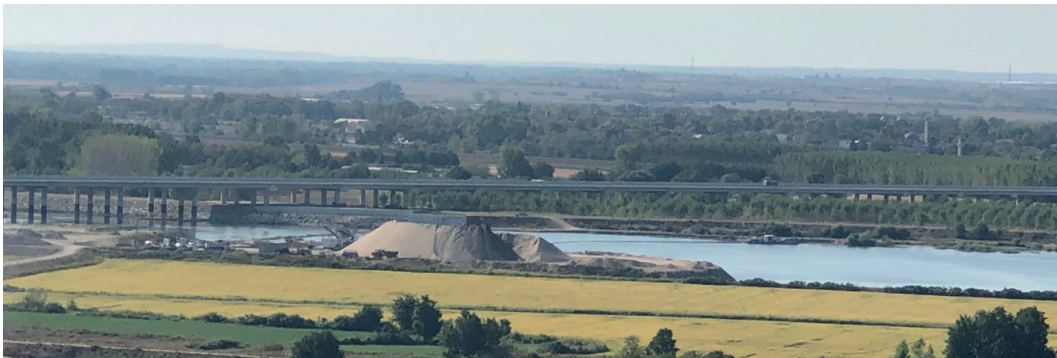
Foto 1: Dr. Mehmet Müezzinoğlu köprüsü ve Meriç nehri kum madenciliği deposu.
Photo 1: Dr. Mehmet Müezzinoğlu Bridge and sand mining warehouse on the banks of the River Meriç.

yatağından, kum alımlarının son 10 yılda etkili olarak sürdürüldüğü ve yıllık kum çıkarımının 1 milyon m³ seviyelerinde devam ettiği görülmektedir (Web 1, 2, 3, 4, 5, 6, 7) (Foto 1, 2).

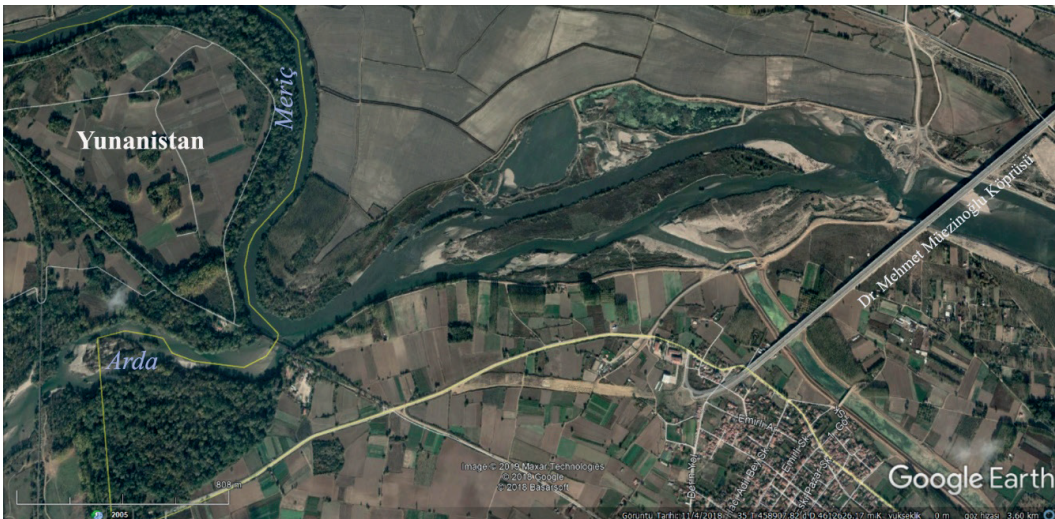
Şekil 2: Meriç nehrinde, akarsu kum madenciliği; Meriç-Arda nehirlerinin birleşimi ile Dr. Mehmet Müezzinoğlu köprüsü arasındaki bölümde yapılmaktadır.
Figure 2: River sand mining in the River Meriç has been made between the merged section of Meriç - Arda rivers and Dr. Mehmet Müezzinoğlu Bridge.

Müezzinoğlu köprüsü ile kaynak istikametinde, Arda ile Meriç nehirlerinin birleşme bölgesi arasında (kuzey bölümü) yapılmaktadır (**Şekil 2, 3**). Meriç nehrinin bu bölümünde, yılın aynı dönemlerindeki kum adası alanlarının yıldan yıla değişim göstermesi, bu değişikliklerin 2009 yılından bu yana önce azalması ve daha sonra 2016'ya kadar küçük oynamalara rağmen artış göstermesi, 2016'dan sonra ise azalma eğilimi içinde olması dikkat çekmektedir (**Şekil 7**). 2009-2019 periyodu, yılın aynı dönemi kum adası alanı ölçümlerine ait regresyon denklemi (negatif y eşitliği); kum adası alanında belirgin bir azalma trendi göstermektedir (**Şekil 7**). Temizlik ve yatak düzenleme çalışmalarının yapıldığı, Dr. Müezzinoğlu köprüsü-Süvari köprüsü arasındaki bölümde (güney bölümü) ise; her yıl için hesaplanan kum adası alanlarında çok önemli değişiklik görülmemektedir (**Şekil 7**).

Kum, çakıl, vb. sedimentlerin Meriç nehri yatağından aşağıya taşınmasına ve nehir yatağının dolmasına engel olmak amacıyla; Dr. Müezzinoğlu köprüsünden 150m kaynak tarafında, akarsu yatağının enlemesine, akışa dik “kaya dolgu set” yapılmıştır (**Şekil 2**) (**Foto 3**). Meriç Nehri yatağında yapılan kaya dolgu seti; akarsuyun bu bölümünde, onun hidrodinamiğini bozarak doğal aşındırma, taşıma ve biriktirme faaliyetinin değişmesine neden olmuştur. Bu değişikliğin etkilerinden biri de kuzey bölümünde meydana gelen ve gelişen göllenmelerdir. Önceki yılların aksine, 29 Ağustos 2019 tarihli ölçümde belirlenen göllenme (**Şekil 3**); Meriç nehrinin bu bölümüne yapılan müdahalenin, flüviyal sistem üzerindeki etkisinin doğal bir sonucudur. Yapılan kaya dolgu seti; akım üzerinde engelleyici

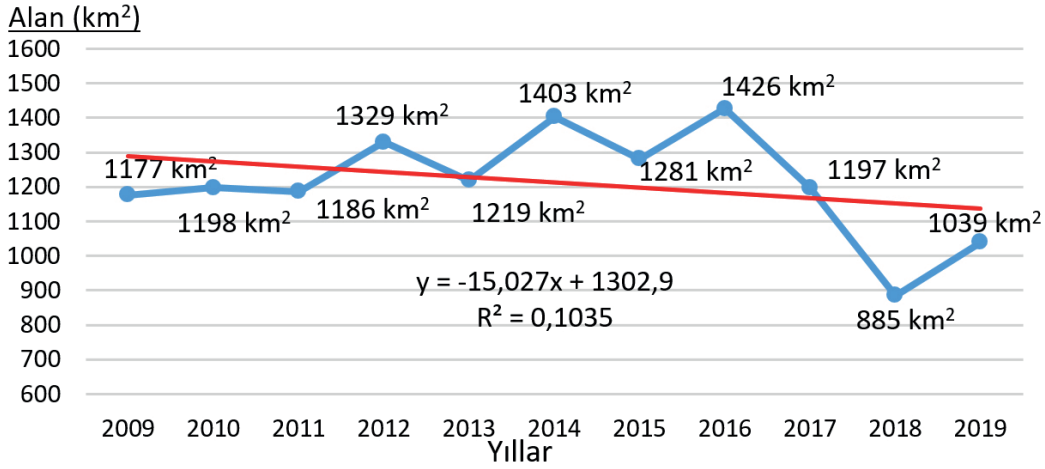
Şekil 5: Kanal içi kum kazılarının yapıldığı Meriç nehri kanalının 12 km'lik bölümünde 2009-2019 yılları arasında kum adası alansal değişim grafiği.
Figure 5: The sand island areal change graph between 2009-2019 years in 12 km part of the River Meriç channel where made in-channel sand excavation.

12 km'lik mesafe içinde, 2009-2019 döneminde, Temmuz-Ağustos aylarına ait görüntülerden yapılan belirleme sonuçları; kum adalarının alansal ve şekilsel olarak yıldan yıla değiştiğini (Şekil 3, 4 A, B, C, D, E), ayrıca kum birikim alanlarının lineer regresyon eğrisi de alansal azalma eğilimini (Şekil 5) göstermektedir. Son 10 yıllık dönem içinde hesaplanan en geniş kum adası alanı 2014 yılı ölçümüne aittir. Bu ölçüm tarihinden öncesine ait hesaplamalar artış eğilimi gösterirken,

2014 ölçümü sonrasında kum adası alanında istikrarlı bir azalma gerçekleşmiştir (Şekil 4, Şekil 5).

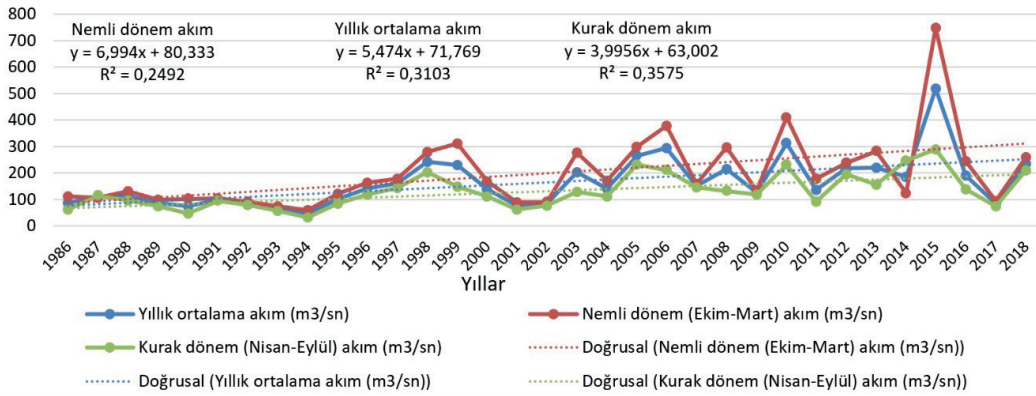
Şekil 6: 1986-2018 yıllarına ait yıllık, nemli ve kurak dönemler için ortalama akım rasatları lineer regresyon analizi.
Figure 6: Linear regression analysis of mean flow rates for annual, humid and arid periods from 1986 to 2018.

Kirişhane AGİ (26°34'20" Doğu, 41°38'50" Kuzey) (Şekil 1) 1986-2018 yıllarına ait 33 yıllık, nemli (ekim, kasım, aralık, ocak, şubat, mart ayları) ve kurak (nisan, mayıs, haziran, temmuz, ağustos, eylül ayları) dönemler için ortalama akım değerleri belirlenerek analiz edilmiştir (Şekil 6). Her üç dönem için lineer regresyon analizi; Meriç nehri Kirişhane akım gözlem

istasyonu itibarıyla, akımın genel olarak artış eğilimi içinde olduğunu göstermektedir (Şekil 6).

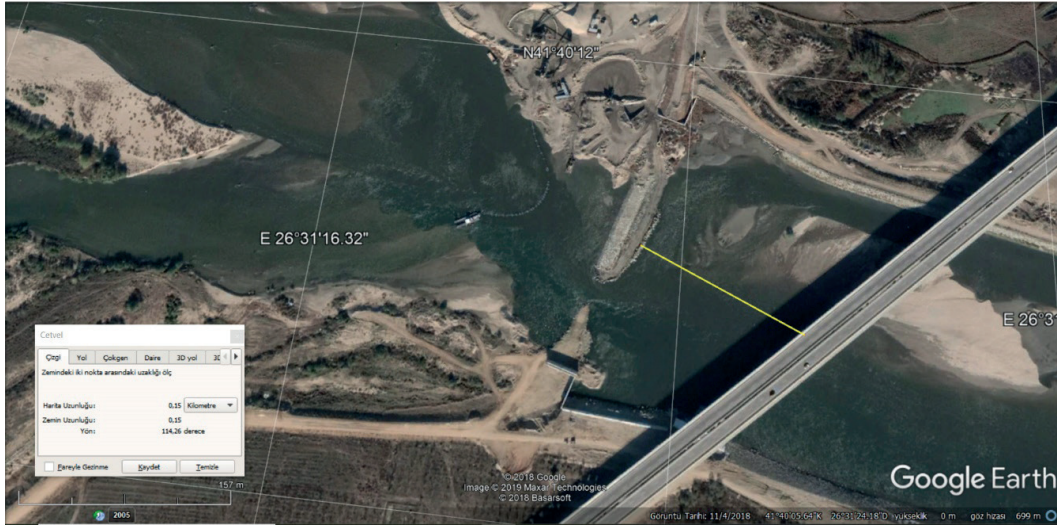
Şekil 8: Dr. Mehmet Müezzinoğlu köprüsü ve kanalda kum birikimini teşvik eden kaya dolgu seti. Bu set, Meriç nehrinin bu bölgedeki doğal erozyon, ulaşım ve birikim süreçlerinde önemli bir rol oynamıştır.

Figure 8: Dr. Mehmet Müezzinoğlu Bridge, and rock embankment set that encourages sand accumulation in channel. This embankment played a crucial role in the natural erosion, transport and deposition processes of the River Meriç in this region.

Dr. Mehmet Müezzinoğlu köprüsünün 150 m kuzeyinde yapılan kaya dolgu seti Meriç nehrinin bu bölümünde akarsuyun doğal aşındırma, taşıma ve biriktirme düzenini tamamen değiştirmiştir. Bu değişiklik; sel taşkın önleme amacının dışında etkilerinin olacağı ve beklenmedik flüviyal jeomorfoloji ve çevre problemleri için tetikleyici rol oynayacağı kabul edilmektedir.

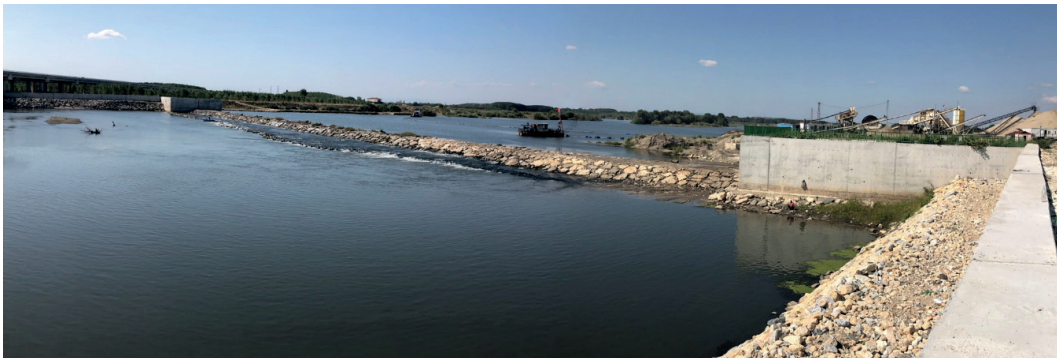
Foto 3: Kaya dolgu seti, arkasında durgun bir su ortamı yaratarak kum birikmesine yol açan önemli bir rol oynamaktadır.

Photo 3: The rock embankment set has play an important role, leading to the accumulation of sand by creating a stagnant water environment behind it.

rolü ile set gerisinde akım enerjisinin düşmesine, göllenmelere ve Meriç nehrinin bu bölümünde daha fazla kum birikmesine fırsat vermiştir. Kumun doğal taşınma düzenindeki değişim ve birikimin artması; akarsu kum madenciliği için hammadde zenginliği ve üretim miktarının artması anlamı taşımaktadır.
