The Ottoman Period Fountains in Molova (Molyvos / Mithymna) In Lesvos

Article Classification: Research Article

Midilli Adası Molova'da (Molivos / Mithymna) Osmanlı Dönemi Çeşmeleri

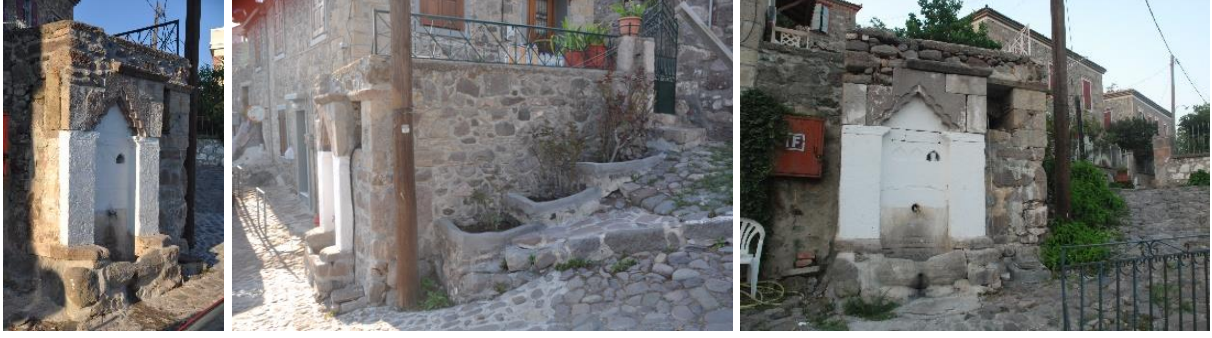
Resim 2: Çeşme I (1710-11) genel görünümü (General view of Fountain I)

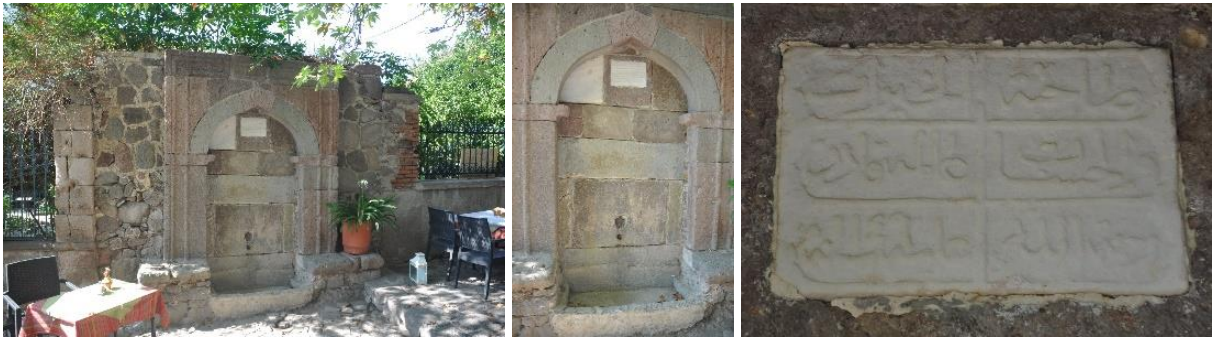
Resim 3: Çeşme II (1736-37); Âlime Kadın Çeşmesi genel görünümü (General view of Fountain II)

Büyük bir avlunun sokağa bakan yüzünde yer alan çeşme, kitabesine göre H. 1149 / M. 1736-37 yılında Âlime Kadın tarafından yapılmıştır. Su haznesi kareye yakın dikdörtgen planlıdır. Su haznesi moloz taş ile yapılmışken, ön yüzün ortasına yerleştirilen çeşme nişi kesme taştan yapılmıştır ve bir asaba (düz) ve iki sıra kaval (çıkıntı) pilastr ile çevrelenmiştir. Çeşme nişini oluşturan sütunların altındaki taşlar oturma sekisi şeklinde yapılmıştır. Çeşme teknesi, yere çok yakındır ve günümüzde beton atılarak set oluşturulmuştur. Çeşme aynalığı penceri kemerlidir. Kemerin oturduğu üzengi hattında nişin içine uzatılmış karşılıklı iki yastık ile oluşturulmuştur. Çeşme aynasının üst tarafında küçük bir kitabesi bulunmaktadır. İki sütun üç satırdan oluşan mermer kitabenin günümüz Türkçe yazımı şu şekildedir: *Sabibu'l-bayrat / Ve'l-basenat Âlime Kadın - Rahmetullahu Alemîn / Sene Hicri 1149 (Milâdi 1736-1737)*. Günümüzde suyu akmayan çeşmenin, mermerden yapılmış tek lüleli büyük bir musluk tablası vardır. Bu çeşmede ayrıca penceri kemerin kilit taşına işlenmiş çarkıfelek motifi dikkat çekmektedir. Çeşme duvarlarını oluşturan yüzeylerde farklı duvar örgülerinden birçok defa tamir edildiği anlaşılmaktadır. Sol kenarı özgün hali büyük ölçüde korunmuşken, sağ tarafında meydana gelen malzeme kayıpları bilinçsiz müdahalelerle tamamlanmıştır.

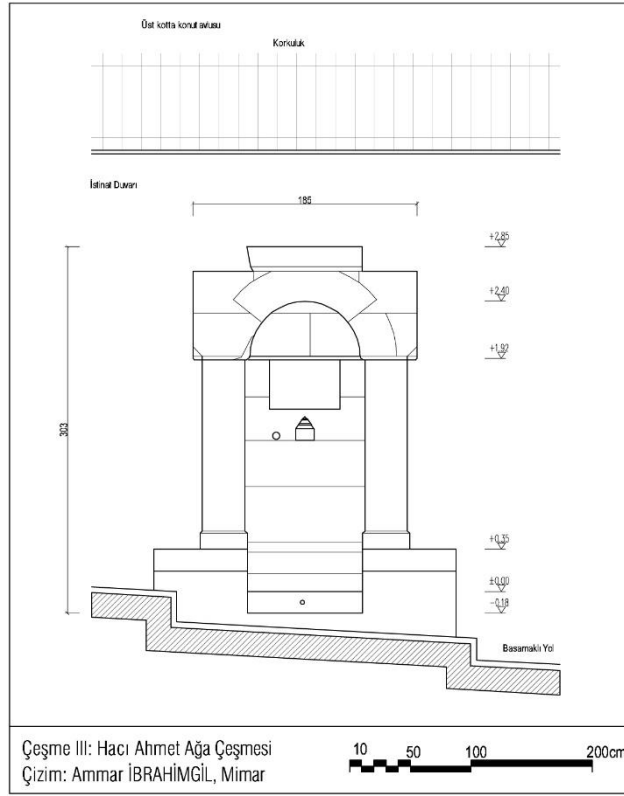
Şekil 5: Çeşme III ön cephe çizimi (Fountain III, front elevation drawing)

Çeşmenin kitabesine göre H. 1180 / M. 1766-67 yılında Hacı Ahmet Ağa tarafından yaptırılmıştır. Su haznesi toprak altındadır. Geniş bir istinat duvarına bitişik olan çeşme kesme taştan yapılmıştır. Çeşme nişi, yekpare sütunlar üzerine oturan yarım daire çeşme aynası vardır. Kemer köşelikleri ve sütunlar hafif dışa taşkındır. Sütun ayakları blok taşlardan yapılmış ve dinlenme sekileri üzerine oturtulmuştur. Çeşme teknesi yere yakın ve yekpare taştan yapılmıştır. Teknenin ortasında su tahliye deliği vardır. Çeşme aynalığında malzeme kayıpları ve çimento harç izleri görülmektedir. Bütün bunlara karşın kitabesi korunarak günümüze ulaşabilmiştir. Çeşme aynasının tam altında mermer levha üzerine yazılmış dört satırdan oluşan kitabenin günümüz Türkçe yazımı şu şekildedir:(?) / *Besmeyleyle atşerdil(?) bu çeşmeden gelen zezememi iç / Sabibu'l-hayrat ve'l-basenat Hacı Ahmet Ağa / Sene 1180 (M. 1766-67)*. Kitabenin de altında kap nişi yapılmıştır. Tek lüleli musluk tablası iki sütun arasına oturtulmuş büyük bir blok taş şeklindedir. Kitabesi günümüze kadar ulaşan bu çeşmenin üst bölgesinin duvar örögüsünden basit bir tamirden geçirildiği anlaşılmaktadır. Çeşmenin silmesi zaman içinde geçirdiği bilinçsiz müdahaleler sonucu yok olmuştur.

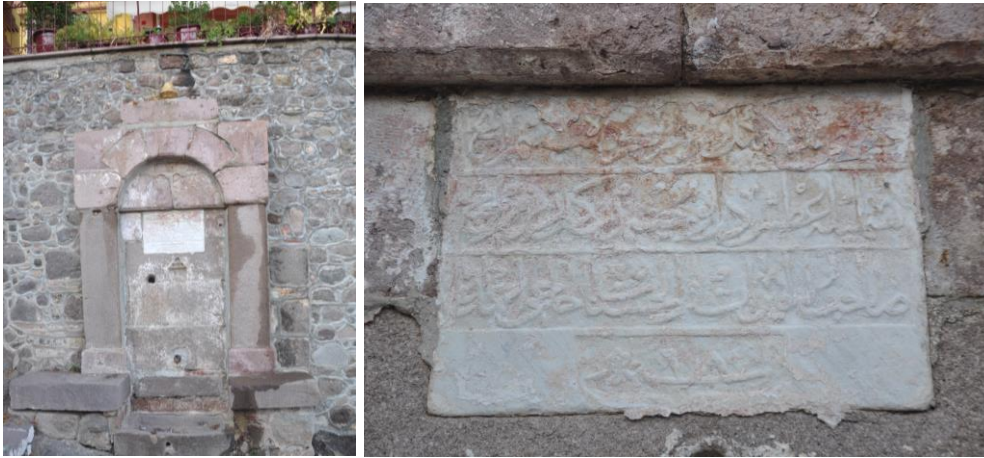
Resim 4: Çeşme III (1766-67); Hacı Ahmet Ağa Çeşmesi genel görünümü (General view of Fountain III)

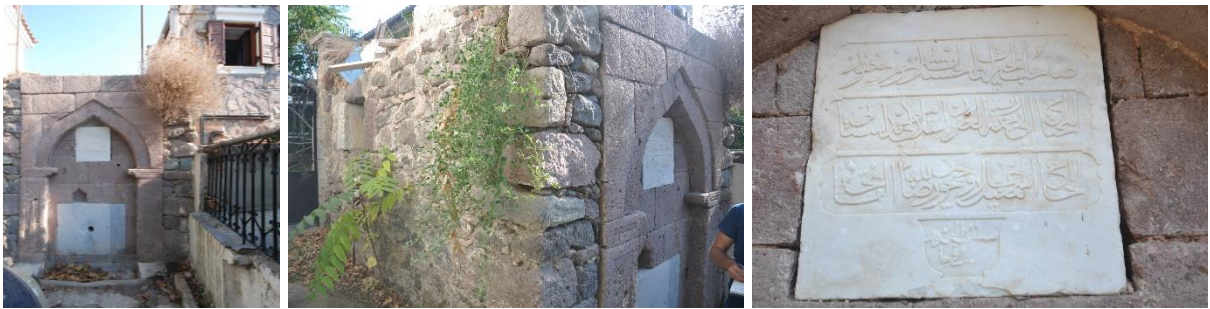
Resim 5: Çeşme IV (1775); İsmail Ağa Çeşmesi genel görünümü (General view of Fountain IV)

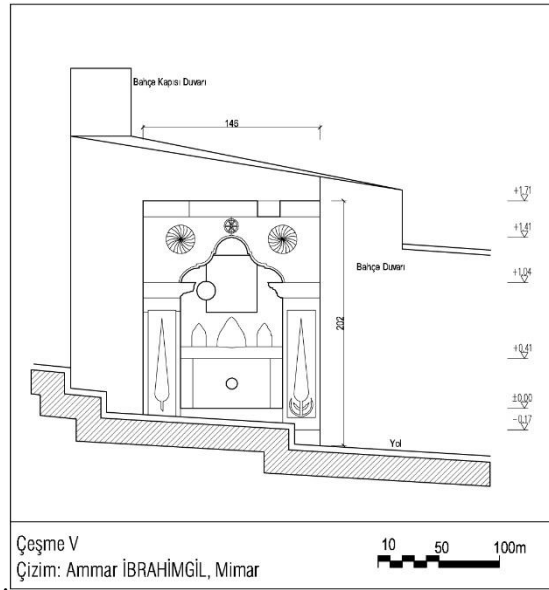
Şekil 7: Çeşme V ön cephe çizimi (Fountain V, front elevation drawing)

Molivos'taki hamam duvarına bitişik şekilde, kitabesine göre H. 1278 / M. 1861 yılında yaptırılmıştır. Kitabede baninin yazıldığı satır, zaman içinde gördüğü tahribattan dolayı okunamamıştır. Ön yüzünde sütunlar, sütun başlıkları ve kemer köşelikleri yekpare taş bloklardan

yapılmıştır. Çeşme aynalığı çeyrek dairelerden karşılıklı bir içbükey, bir dışbükey ve tekrar içbükey üç dilimli kemer forma sahiptir. Çeşme aynalığına yerleştirilen 3 satırlı kitabenin günümüz Türkçe yazımı şu şekildedir: *Kerim iher ise bu âb-ı / Naib ola ona cennet ... (?) / Sahibu'l-bayrat ve'l-hasenat / Sene 1278* (Miladi 1861-1862). Taştan yapılmış musluk levhası tek lülelidir. Musluk levhası ile kitabe arasında ikisi sağır biri taslık olan üç kap nişi yapılmıştır. Çeşme cephesinde sütunlarda birer selvi ağacı motifi ile kemer köşeliklerinde birer çarkıfelek motifi ile süslenmiştir. Çeşmenin özgünlüğü genel olarak korunabilmiştir. Ancak bakımsızlıktan yıpranmış olduğu gözlenmiştir. Yer yer malzeme kayıpları ve kireç izleri görülse de kitabesi, süslemeleri büyük ölçüde günümüze ulaşabilmiştir.

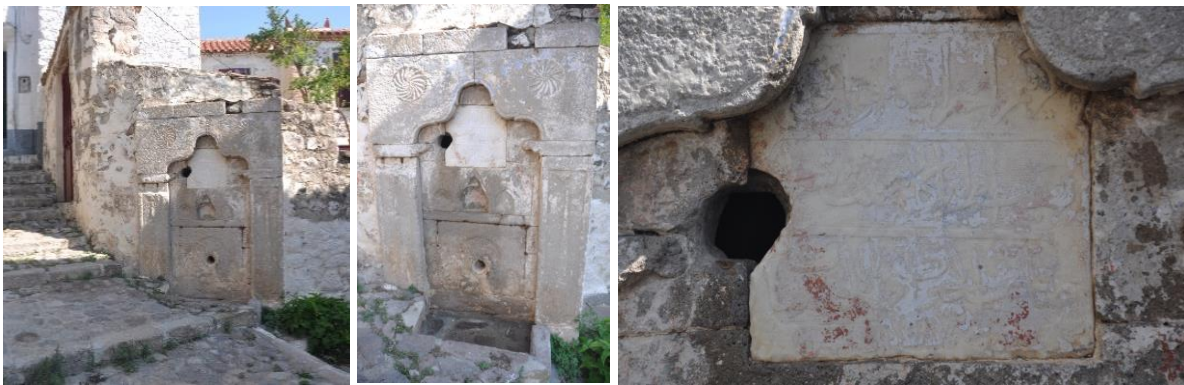
Resim 6: Çeşme V (1861)'in genel görünümü (General view of Fountain V)

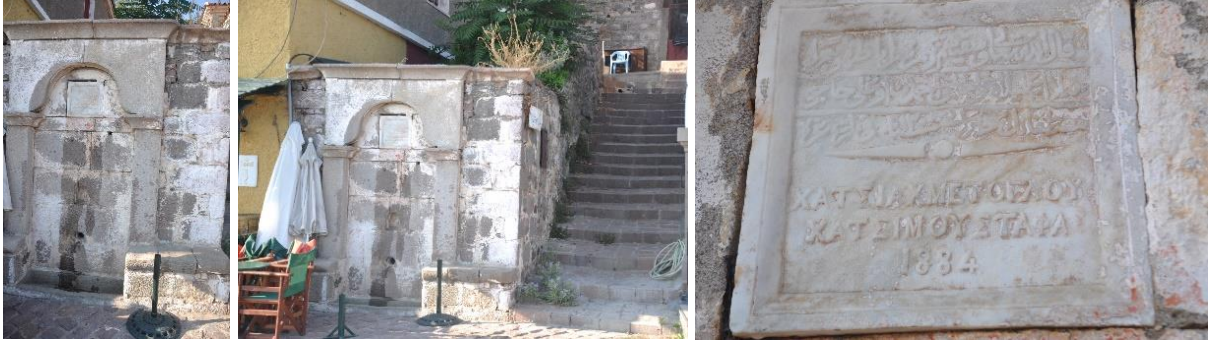
Resim 7: Çeşme VI (1884); Hacı Mustafa Ağa Çeşmesi genel görünümü (General view of Fountain VI)

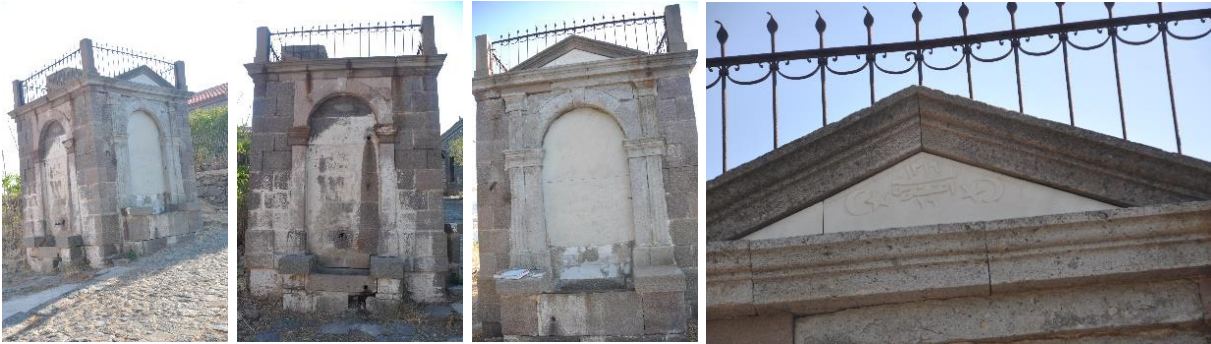
Resim 8: Çeşme VII (1900); Hükümet Çeşmesinin genel görünümü (General view of Fountain VII)

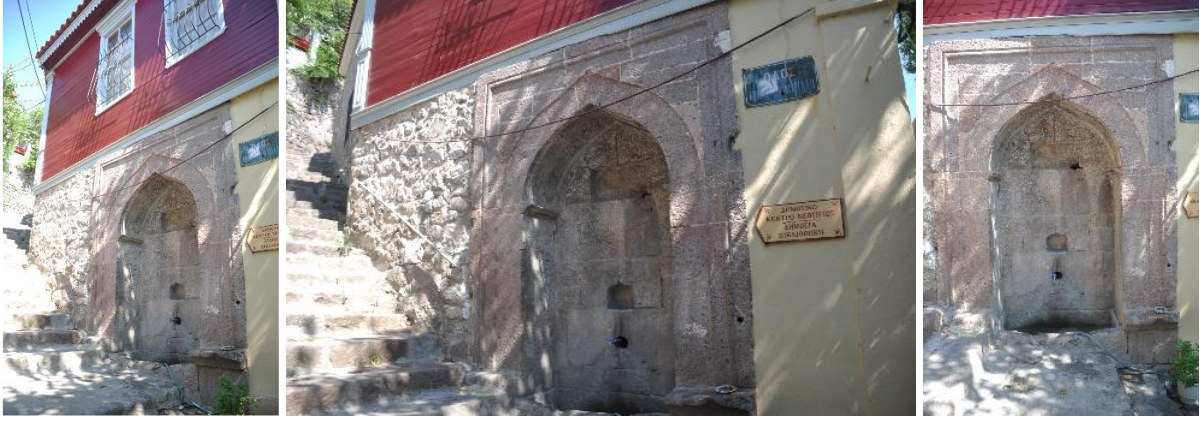
Resim 9: Çeşme VIII'in genel görünümü (General view of Fountain VIII)

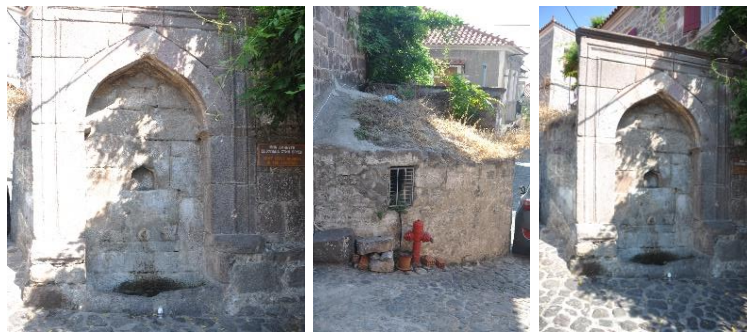
Resim 10: IX'un genel görünümü (General view of Fountain IX)

Duvara bitişik çeşme grubuna dâhildir. Tek yüzlü çeşmenin sol tarafından çıkan yan duvar arkaya doğru kavis yaparak konut duvarıyla birleşmektedir. Su hazinesi tonoz ile örtülüdür. Fizikî biçimlenişi Çeşme VIII'e benzemektedir. Geniş bir çeşme nişi ve çift merkezden çizilen teğetli (mümaslı) kemerle çevrelenmiş aynası vardır. Mermerden yapılmış musluk tablası özgün halinde üç lüleli iken zaman içinde özgün yerinden daha aşağıda açılan başka bir lüle deliğinden hizmet vermeye devam etmektedir. Çeşmenin teknesi yerde olup, kenarlarında birer dinlenme sekisi bulunmaktadır. Kasabadaki en özgün halini yansıtan çeşmedir. Çeşme, en üstte dışa taşan bir silme ile taçlandırılmıştır.

Büyük ölçüde özgünlüğünü koruyan çeşmenin, nişindeki taşların daha fazla yıprandığı görülmüştür. Günümüzde de aslı işlevini sürdürmektedir. Yapının tonoz örtülü çatısında bitkilenme vardır. Ayrıca bina ile kesişen kenar boyunca çimento dökülmüştür.

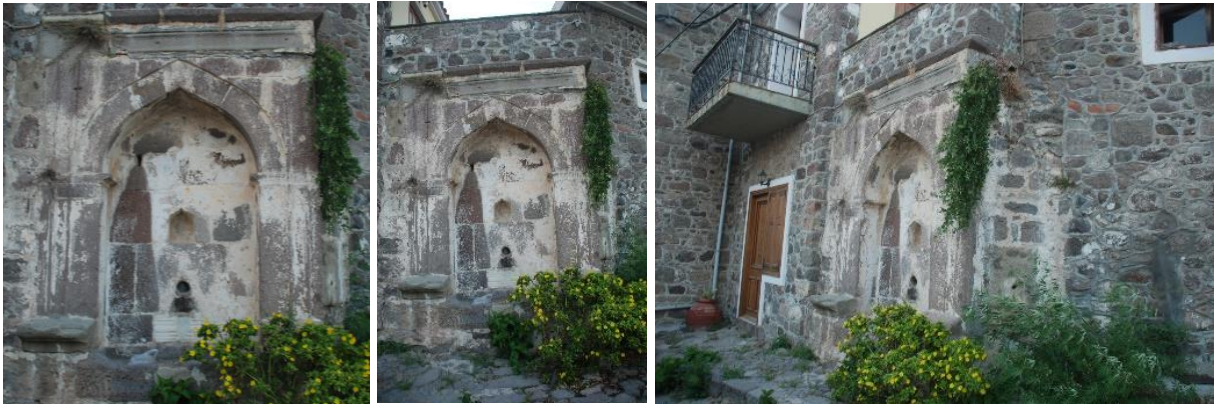
Resim 11: Çeşme X'un genel görünümü (General view of Fountain X)

Çeşme, iki konut yapısı arasında, köşe bir noktada bulunur ve su haznesinin üstü avlu olarak kullanılmaktadır. Çeşme aynası iki yekpare kesme taş sütuna oturan penci kemerle yapılmıştır. Yekpare taştan yapılmış tek lüleli musluk tablasının altında mermer bir taş yerleştirilmiştir. Musluk tablasının üstünde büyük bir kap nişi açılmıştır. Aynı şekilde yekpare taştan yapılan teknesi yerden hafif yüksek şekilde konumlandırılmıştır. Çeşme, koruma durumu yönünden birçok bilinçsiz müdahale geçirmiştir. Meydana gelen hasarları onarmak için yer yer çimento sıva kullanılmıştır. Benzer şekilde soldaki dinlenme taşı tamamen yok olmuş, onun yerine betondan benzer formda yeniden yapılmıştır.

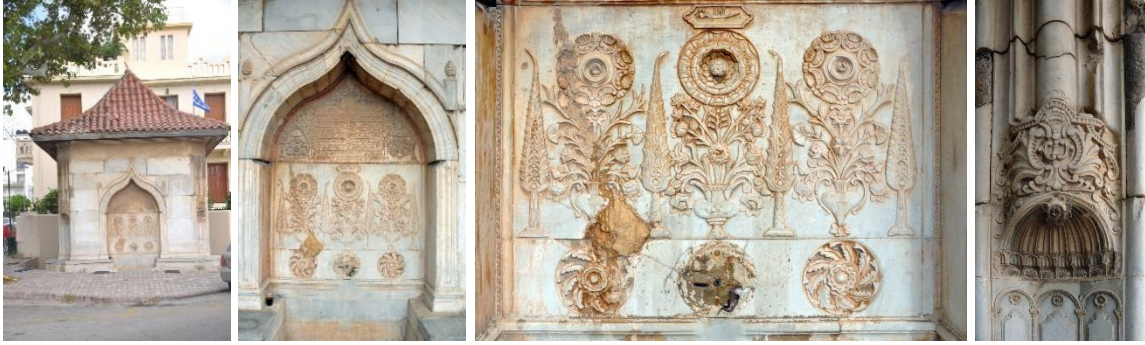
Resim 12: Sakız Adası'nda barok-rokoko tarzında yapılmış 1770 tarihli Melek Mehmet Paşa Çeşmesi (Melek Mehmet Pasha Fountain, built in baroque-rococo style in 1770, in Chios)

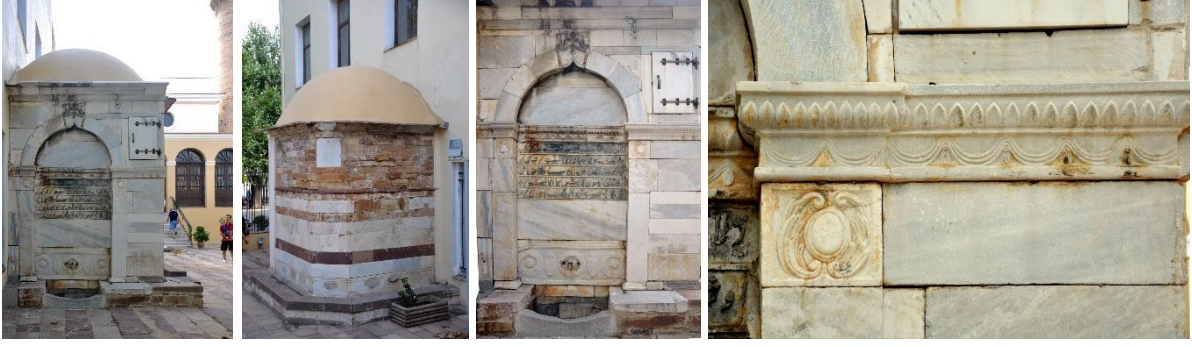
Resim 13: Sakız Adası'nda süs unsurları Barok üsluptan alınmış ve Türk Klâsik çeşme cephesi ölçülerine uydurulmuş 1850 tarihli Sultan Abdülmecid Çeşmesi (The Sultan Abdulmecid Fountain dated 1850, whose ornamental elements were taken from the Baroque style and adapted to the dimensions of the Turkish Classical fountain front in Chios)

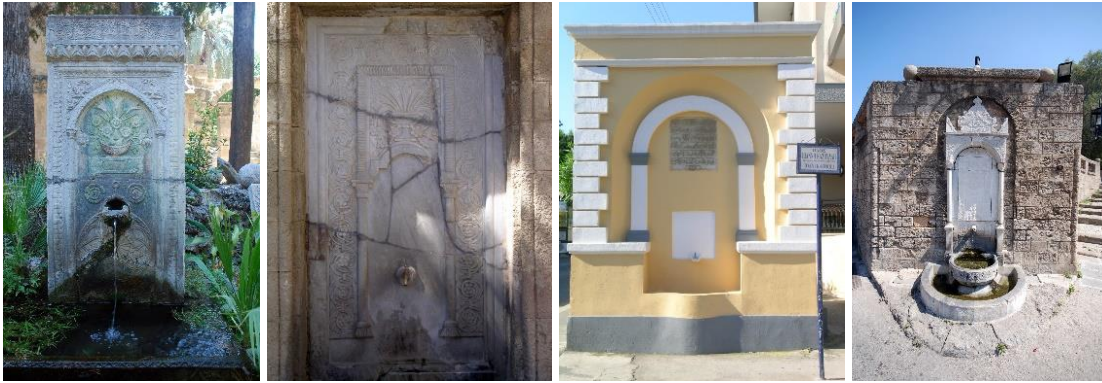
Resim 14: Rodos'ta yapılan 1756 tarihli Faralyalı Köşkü bahçe çeşmesi, 1880 tarihli Enderun Çeşmesi, 1845 tarihli Hamdi Bey Çeşmesi ve 19. Yüzyılda yapılmış Tersane Çeşmesi görülmektedir (The garden fountain of the Faralyalı Mansion dated 1756, the Enderun Fountain dated 1880, the Hamdi Bey Fountain dated 1845 and the Shipyard Fountain built in the 19th century are seen respectively)

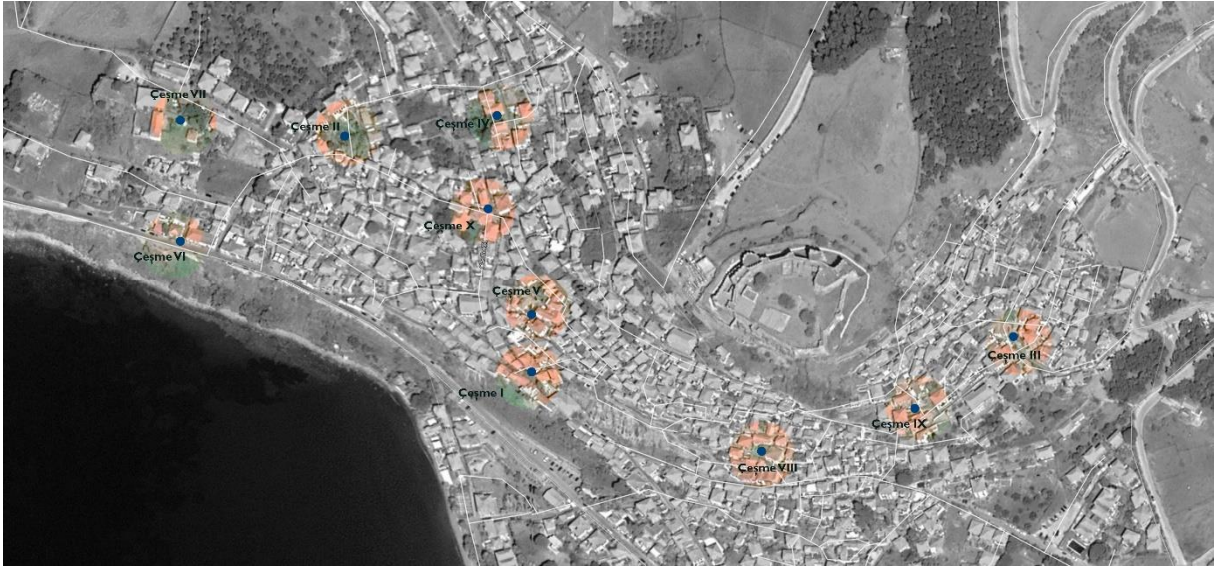
Şekil 13: Molova Çeşmeleri'nin yerleşim dokusundaki dağılımı (Distribution of Molova Fountains in settlement texture)

Molova'da incelenen çeşmelerin hepsi mahallelerin su ihtiyacını karşılayan mahalle çeşmeleridir. Yerleşim dokusunda homojen sayılabilecek bir dağılım sergilemektedir. Çeşmelerin yapılış tarihleri ile konumlanmaları yerleşim alanının bir bölgesinde olmayıp, çok yakın tarihlerde yapılan çeşmeler dâhi birbirinden uzaktadır. Bu da artan Müslüman nüfusun sadece göçten kaynaklanmadığını, bir dönem ihtida ile İslâmiyet'e geçişlerin olduğunu göstermektedir. Çeşmelerin konumlanmasında en dikkat çekici durum Çeşme I ve Çeşme VIII çarşı yolu üzerinde yapılmışken, diğer çeşmeler yerleşim alanlarının farklı yerlerine dağılmış olmasıdır. Bunun yanında Çeşme VIII, yerleşim yerinin bitişinde en yakın tarihli çeşmedir.
