Article Info	RESEARCH ARTICLE	ARAŞTIRMA MAKALESİ	
Title of Article	<b>A Landscape Designment Suggestion for Trakya University Faculty of Education Campus</b>

## Trakya Üniversitesi Eğitim Fakültesi Kampüsü Çevre Düzenleme Proje Önerisi (TR)

## “Trakya Üniversitesi Eğitim Fakültesi Kampüsü Çevre Düzenleme Proje Önerisi”

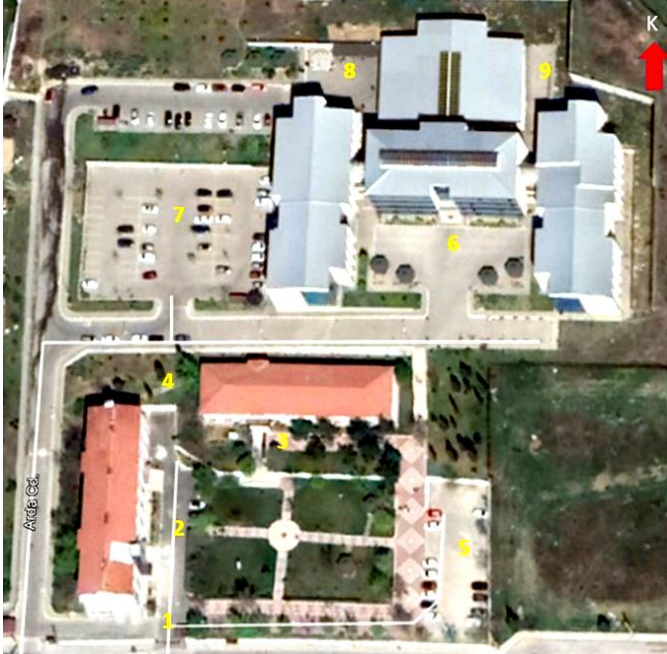
Şekil 2. Kosova Yerleşkesi çalışma alanları. Uydu görüntüsü: (URL 3)

1. Yerleşke Girişi
2. Güzel Sanatlar Bölümleri Binası önü
3. Dekanlık Binası önü
4. Dekanlık Binası yanı,
5. Dekanlık otoparkı
6. Eğitim Fakültesi Binaları önü
7. Eğitim Fakültesi otoparkı
8. Kantin önü ve çevresi
9. Konferans Salonu çevresi

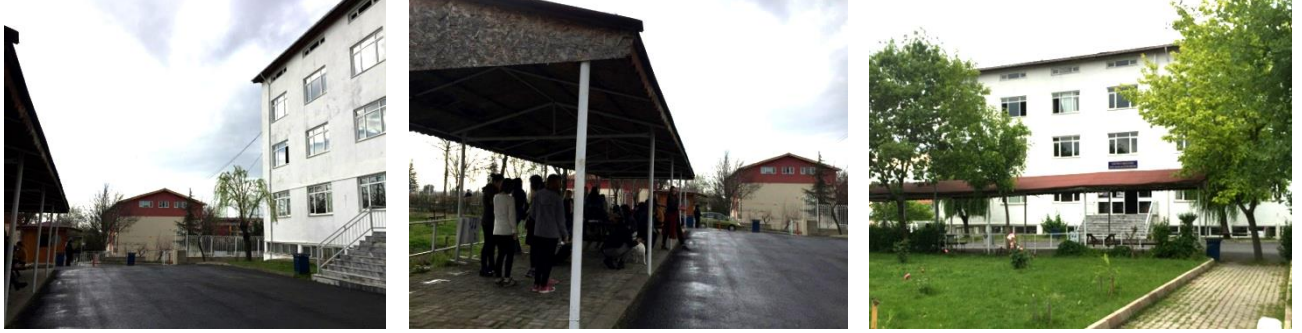
**Tablo 2.** Güzel Sanatlar Bölümleri Binası önüne ait tespit ve öneriler ile alanın uygulama sonrası durumları

Girişte bulunan Eğitim Binası önündeki asfalt zemin görsel olarak olumsuz etki yaratmaktadır. Bu alanda bulunan üst örtü elemanı niteliksizdir.

Asfalt zeminin değiştirilmesi talep edilmediği için, aks boyunca araç geçişini önlemeyecek şekilde bitkisel düzenleme yapılmıştır.

Bu alanda bulunan üst örtü elemanı yerine yeşil alan üzerinde üst örtü elemanları yeniden konumlandırılmıştır. Kısa teneffüs aralarında kullanılmak üzere alanda uygun yerlere oturma birimleri yerleştirilmiştir.

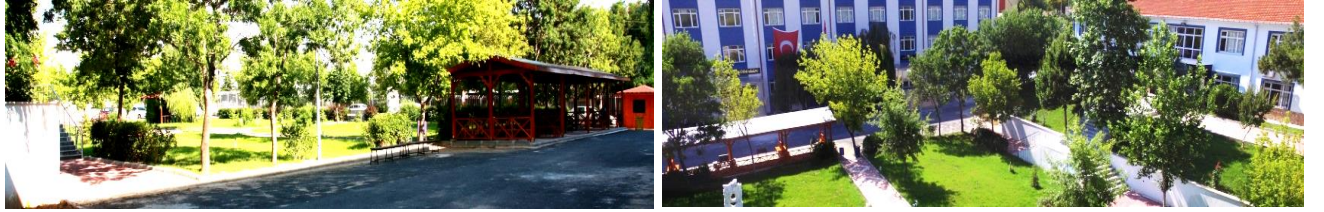
Önerilen bitkisel düzenlemeler gerçekleştirilmemiştir. Üst örtü elemanının öneriye uygun değiştirilmediği; malzeme olarak iyileştirildiği görülmektedir. Oturma birimlerinin Bina cephesindeki yenilik göze çarpmaktadır.

1. **Yerleşke Girişi:** Müdahalede bulunulmamıştır.
2. **Güzel Sanatlar Bölümleri Binası önü:** Önerilen bitkisel düzenlemeler gerçekleştirilmemiştir. Üst örtü elemanının öneriye uygun değiştirilmediği; malzeme olarak iyileştirildiği görülmektedir. Oturma birimlerinin Bina cephesindeki yenilik göze çarpmaktadır.

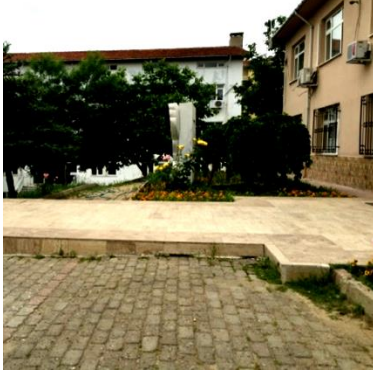
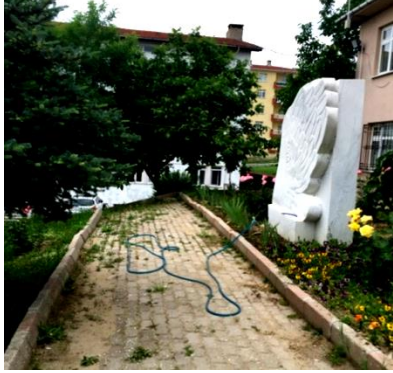
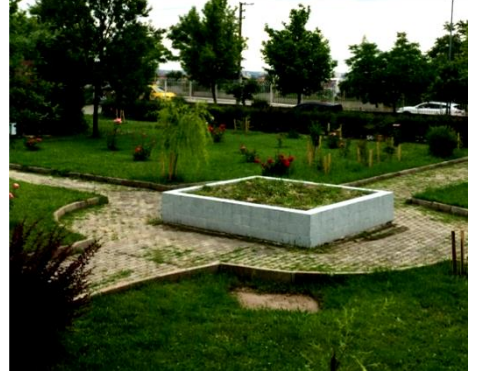
**Tablo 3.** Dekanlık binası önüne ait tespit ve öneriler ile alanın uygulama sonrası durumları

Özel gereksinimli bireylerin Dekanlık girişine ulaşımı mümkün değildir.

Döşeme malzemesinde ve yolun tesviyesinde bozulmalar mevcuttur.

Yaya yolu genişliği yetersizdir.

Yeşil alan içinde, toprak doldurulmuş eski havuz kötü görüntü oluşturmaktadır.

Dekanlık binası girişi rampa çözümleri ile ulaşılabilir hale getirilmiştir.

Yaya yolunun rampaya bağlantısı yeşil alan içinden sağlanmıştır. Bu amaçla mevcut yol güzergâhı yeniden düzenlenerek genişletilmiştir. Bu geçişte mevcut ağaçların korunmasına dikkat edilmiştir.

Tesviyenin düzeltilmesi ile kırmızı taban tuğlası önerilmiştir.

Toprak doldurulmuş eski havuz yeni yol bağlantı düzeni dikkate alınarak kaldırılmıştır.

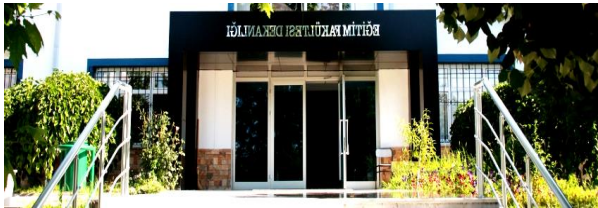
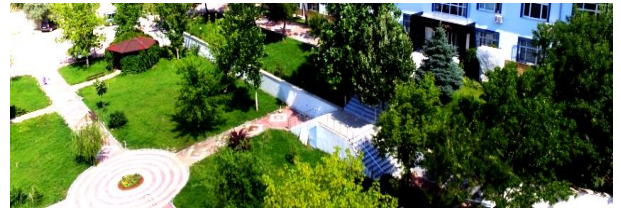
Döşemede, öneriye benzer şekilde renkli malzeme kullanıldığı, havuzun kaldırıldığı ve Dekanlık binasının önündeki yol ile birlikte yenilendiği görülmektedir.

3. **Dekanlık Binası önü:** Döşemede, öneriye benzer şekilde renkli malzeme kullanıldığı, havuzun kaldırıldığı ve Dekanlık binasının önündeki yol ile birlikte yenilendiği görülmektedir.

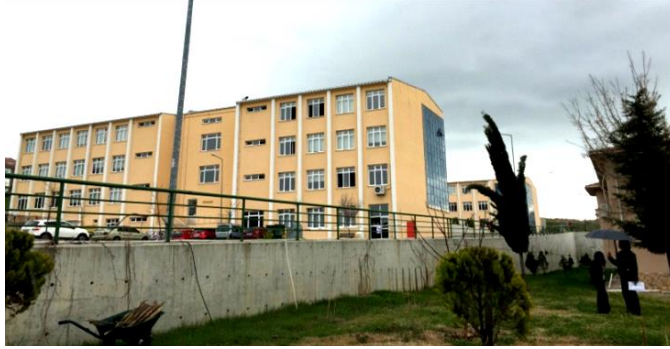
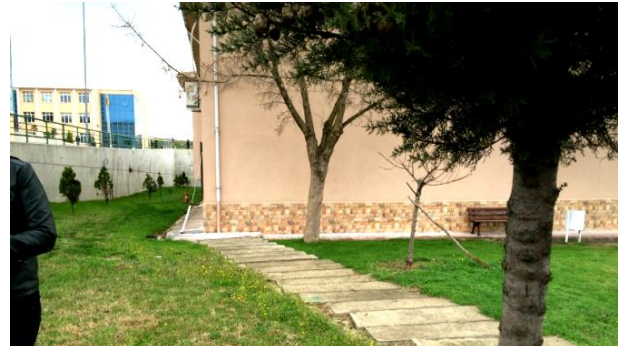
**Tablo 4.** Dekanlık binası yanına ait tespit ve öneriler ile alanın uygulama sonrası durumları

Dekanlık binası kuzey cephesi istinat duvarına bakmaktadır.

Dekanlık binası çalışanları için kısa süreli dinlenme aralarında kullanacakları alan bulunmamaktadır

Dekanlık binasının kuzey yönündeki istinat duvarı herdem yeşil sarılıcı bitkilerle yeşil duvar haline getirilerek görüntüsü estetik açıdan iyileştirilmiştir.

Dekanlık binası batı cephesi yönünde, çalışanlar tarafından kullanılmak üzere üst örtülü oturma birimi önerilerek, gölgeli bir dinlenme alanı oluşturulmuştur.

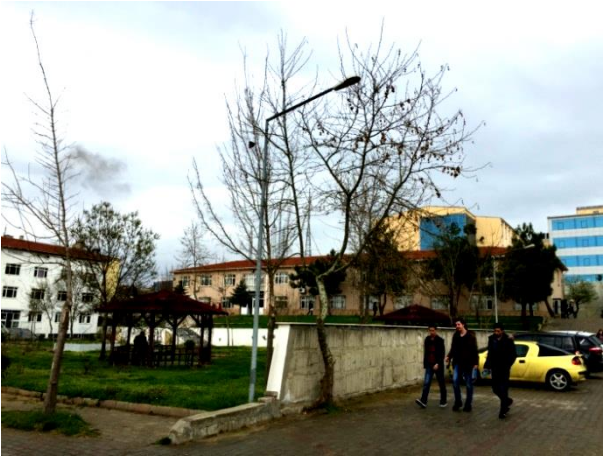
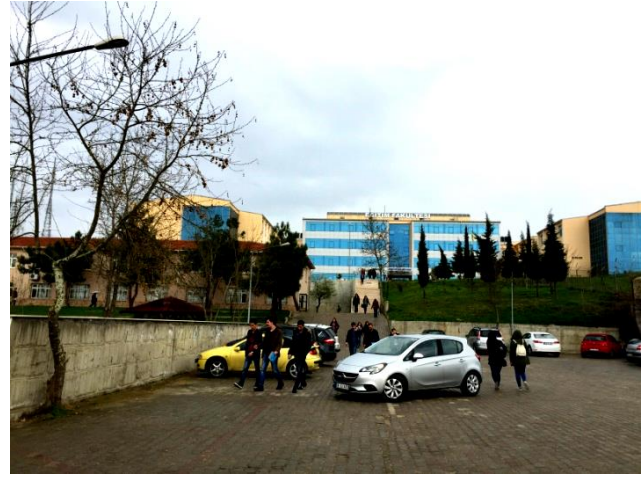
**Tablo 5.** Dekanlık otoparkına ait tespit ve öneriler ile alanın uygulama sonrası durumları

Otopark yolunda ulaşımı engelleyen ağaç ve çalılar bulunmaktadır.  
Mevcut istinat duvarlarının görüntüsü alanı olumsuz etkilemektedir.  
Otopark düzenlemesi nitelikli değildir; yaya ve araç trafiği kesişmekte olup, yayalar otopark içinden geçmektedirler.  
Mevcut bitkilerin gelişimi için yeterli yeşil alan bulunmamaktadır.  
Otoparkta gölge sağlayacak bitkisel düzenleme yetersizdir.  
Otopark ile yeşil alanı ayıran duvarın fonksiyonu bulunmaktadır.  
Otoparktan Dekanlık Binası kotuna bağlantı sağlayan rampa dik olup, homojen düzenleme yapılmamıştır. Rampa bitiminde bağlantıyı devam ettiren merdivenin kaplama malzemesi yağışlı havalarda kaygan olabileceği için uygun değildir.

Otopark yolunda ulaşımı engelleyen ağaçlar yeşil alan düzenlemesine dâhil edilmiştir.  
İki aracın yan yana geçebileceği durumlar için yanaşma-bekleme cebi oluşturulmuştur.  
Mevcut otopark ile yeşil alanı ayıran duvarın rampanın bitiminden sonraki kısmı kaldırılmıştır. Böylece yeni yaya yolu güzergâhı ile rampa bağlantısı sağlanmış; yayaların otopark içinden geçişi kısıtlanmıştır.  
Otoparkta araçların park düzeni çizilmiş ve düzenlenmiştir.

Mevcut bitkilerin gelişimi için yeterli yeşil alan önerilmiştir.  
Otopark alanı gölge sağlamak ve alan sınırını belirlemek amacıyla bitkilerle yoldan ayrılmıştır.  
Sınır duvarı herdem yeşil sarıcı bitkiler kullanılarak yeşil duvar haline getirilerek otoparkın sert görüntüsü giderilmiştir.  
Mevcut rampa yeniden düzenlenerek eğimi uygun hale getirilmiştir. Rampa bitiminde bağlantıyı devam ettiren merdivenin kaplama malzemesi için kaymayı önleyecek ve bütünlüğü sağlayacak kırmızı taban tuğla önerilmiştir.

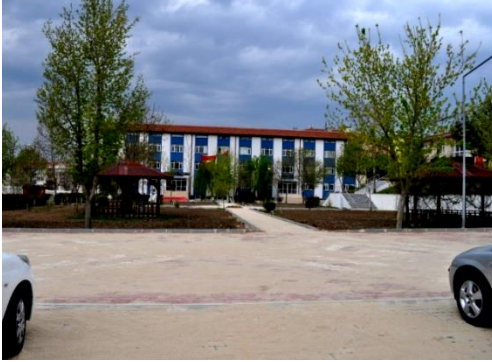
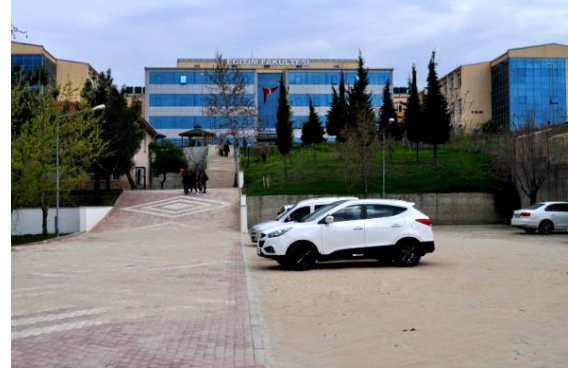
İstinat duvarının kaldırıldığı, rampa eğiminin düzenlendiği, döşemelerin iyileştirildiği ve merdiven kaplama malzemesinin değiştirildiği görülmektedir. Yaya ve araç trafiğinin, farklı döşeme kaplamasıyla ayrımlandığı tespit edilmiştir. Otopark sınırını vurgulamak ve gölge sağlamak için önerilen bitkilendirmenin yapılmadığı görülmektedir.

4. **Dekanlık Binası yanı:** Müdahalede bulunulmamıştır.
5. **Dekanlık otoparkı:** İstinat duvarının kaldırıldığı, rampa eğiminin düzenlendiği, döşemelerin iyileştirildiği ve merdiven kaplama malzemesinin değiştirildiği görülmektedir. Yaya ve araç trafiğinin, farklı döşeme kaplamasıyla ayrımlandığı tespit edilmiştir. Otopark sınırını vurgulamak ve gölge sağlamak için önerilen bitkilendirmenin yapılmadığı görülmektedir.

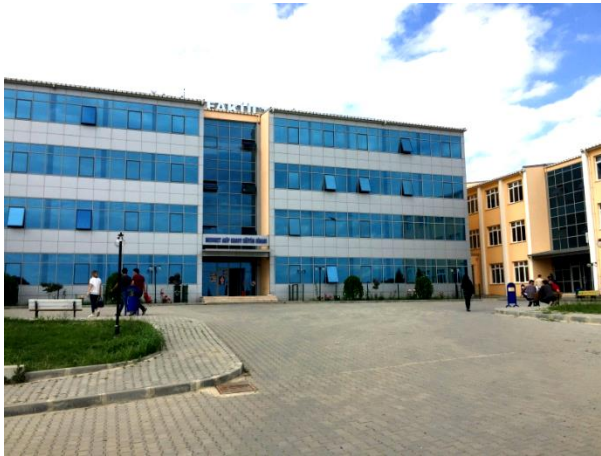
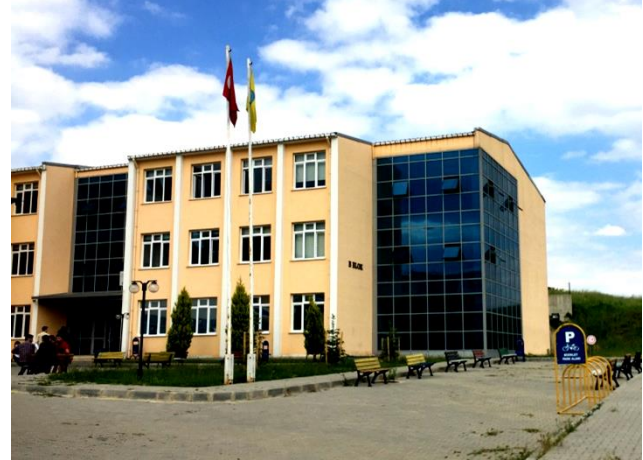
**Tablo 6.** Eğitim Fakültesi Binaları önüne ait tespit ve öneriler ile alanın uygulama sonrası durumları

Bina önündeki alan kilit parke taşıyla kaplıdır. Yeşil alan yetersizdir.

Bina girişlerinde özel gereksinimli bireyler için düzenlenmiş ulaşım çözümleri yeterli değildir.

Kısa süreli dinlenme alanları ile oturma birimleri ihtiyacı karşılamamaktadır.

Bina önünde yeşil ve gölgeli alanlar önerilmiştir.

Alana değer katacağı düşünülen ağaçlar ile gölge sağlanmış; oturma birimleri bir düzen dâhilinde yerleştirilmiştir.

Bina giriş akslarını vurgulamak ve alana renk katarak monotonluğu gidermek için kırmızı taban tuğla ile yol aksının vurgulanması tavsiye edilmiştir.

Bina girişlerinde uygun eğimde rampa çözümleri uygulanmıştır.

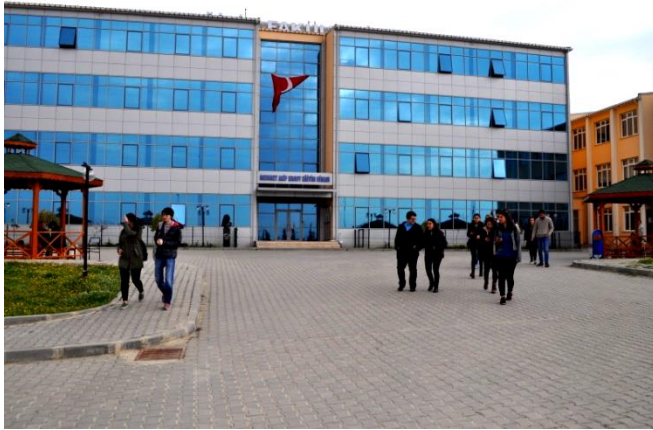
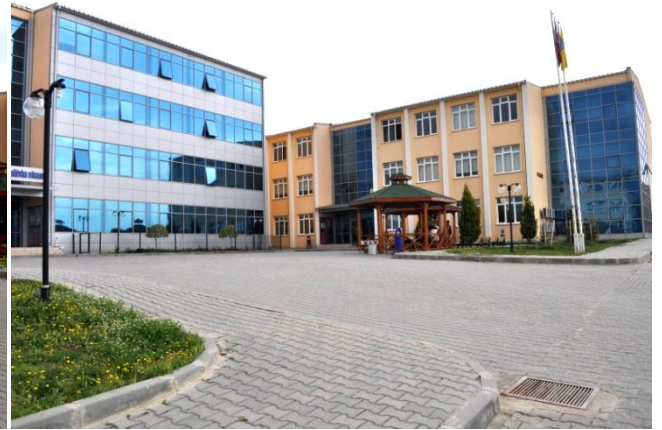
Bu alanda önerilen ağaçlar ve düzenlemeler yerine üst örtülü oturma birimleri yerleştirildiği görülmektedir. Döşemelerin henüz iyileştirilmemesinin ekonomik sebeplerden kaynaklandığı düşünülmektedir.

6. **Eğitim Fakültesi Binaları önü:** Bu alanda önerilen ağaçlar ve düzenlemeler yerine üst örtülü oturma birimleri yerleştirildiği görülmektedir. Döşemelerin henüz iyileştirilmemesinin ekonomik sebeplerden kaynaklandığı düşünülmektedir.

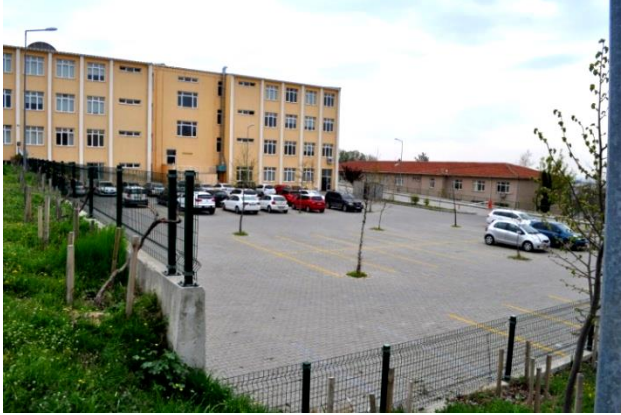
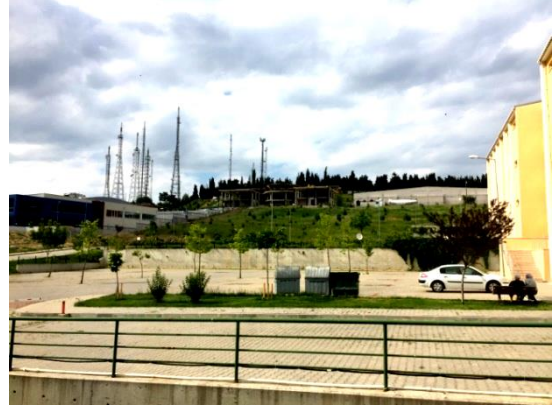
**Tablo 7.** Eğitim Fakültesi otoparkına ait tespit ve öneriler ile alanın uygulama sonrası durumları

Otopark düzensizdir; araçların park ve manevra alanı standartlara uygun değildir.  
Mevcut ağaçların -*Platanus orientalis* (Doğu çınarı)- gelişimi için yeterli yeşil alan bırakılmamıştır.  
Otoparkta gölge sağlayacak bitkisel düzenleme yetersizdir.

Otopark giriş kontrol bariyeri ile kontrollü hale getirilmiş; araçların park düzeni çizilmiştir.  
Mevcut bitkilerin gelişimi için yeterli yeşil alan bırakılmıştır.  
Sınır duvarı herdem yeşil sarıçu bitkiler kullanılarak yeşil duvar haline getirilmiş; otoparkın sert görüntüsü yumuşatılmıştır.

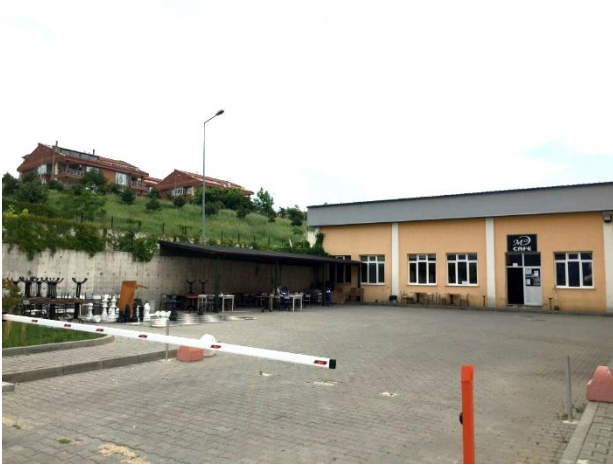
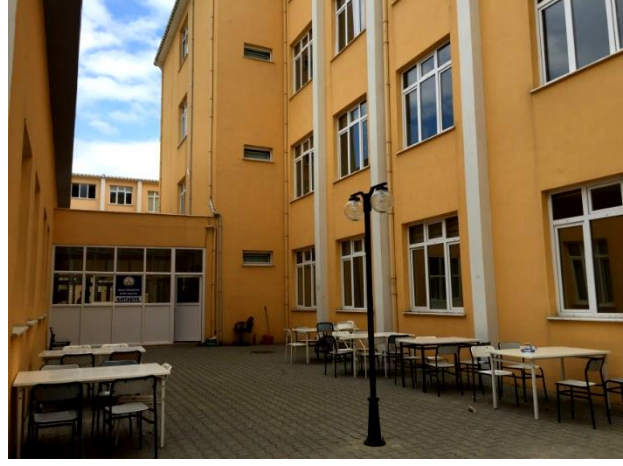
**Tablo 8.** Kantin önü ve çevresine ait tespit ve öneriler ile alanın uygulama sonrası durumları

Kantin önü tanımsız olup; sadece kilit parke taş kaplamalı zeminden oluşmaktadır.

Oturma birimleri gelişi güzel tüm alana yayılmıştır.

Binaya yakın kısımlara yerleştirilen oturma birimleri çalışanlar için gürültü problemi oluşturmaktadır.

Estetik görünüm sunabilmek ve gölge sağlayabilmek için mevcut alanda zemin kaplama malzemesinin bir kısmı kaldırılarak yeşil alan oluşturulmuştur.

Yeşil alanın sınırı ahşap oturma elamanı olacak şekilde düzenlenmiştir.

Binaya yakın kısımlara ahşap saksılarda bitkiler yerleştirilerek alanın görüntüsü iyileştirilmiş ve gürültü denetimi adına katkıda bulunulmuştur.

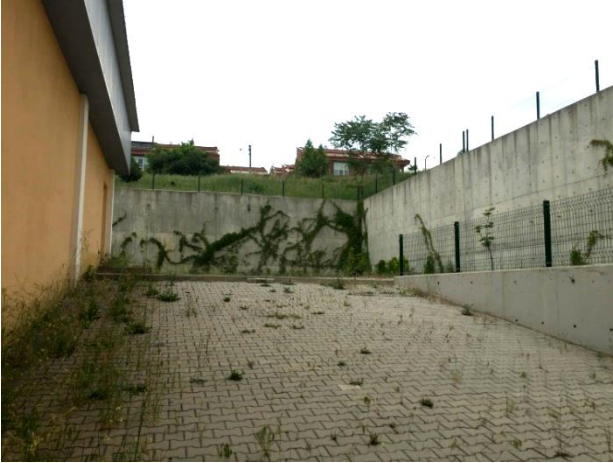
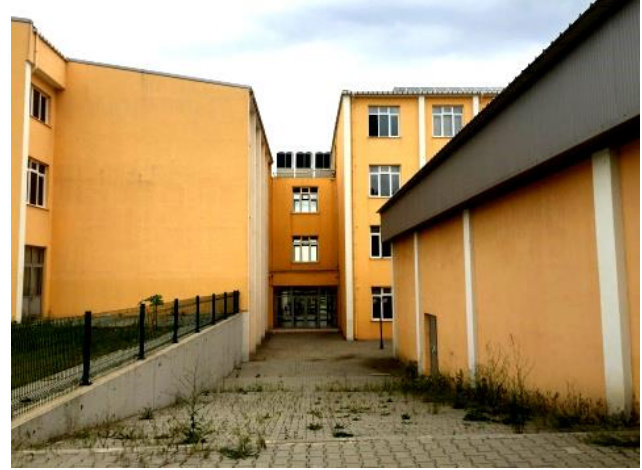
**Tablo 9.** Konferans salonu çevresine ait tespit ve öneriler ile alanın uygulama sonrası durumları

Alan sadece sert zemin ve istinat duvarlarından oluşmaktadır. Bakımsız ve atıl durumdadır. Verimli kullanılamamaktadır. Yeterli gölgelik alan yoktur.

Üst kottaki istinat duvarı da sarımsı bitkiler ile yeşil duvar haline getirilmiştir.

Üst örtü elemanı ile gölgelik alan ve oturma birimi önerilmiştir.

Salon çıkışındaki duvar üzerinde bulunan metal bölücü elemanların kaldırılması önerilmiştir. Böylelikle yeşil alan ile bağlantı kurulması düşünülmüştür.

Bütünleşen bu alanların konferans salonuna hizmet eden bir açık mekân olarak kullanılması önerilmiştir.

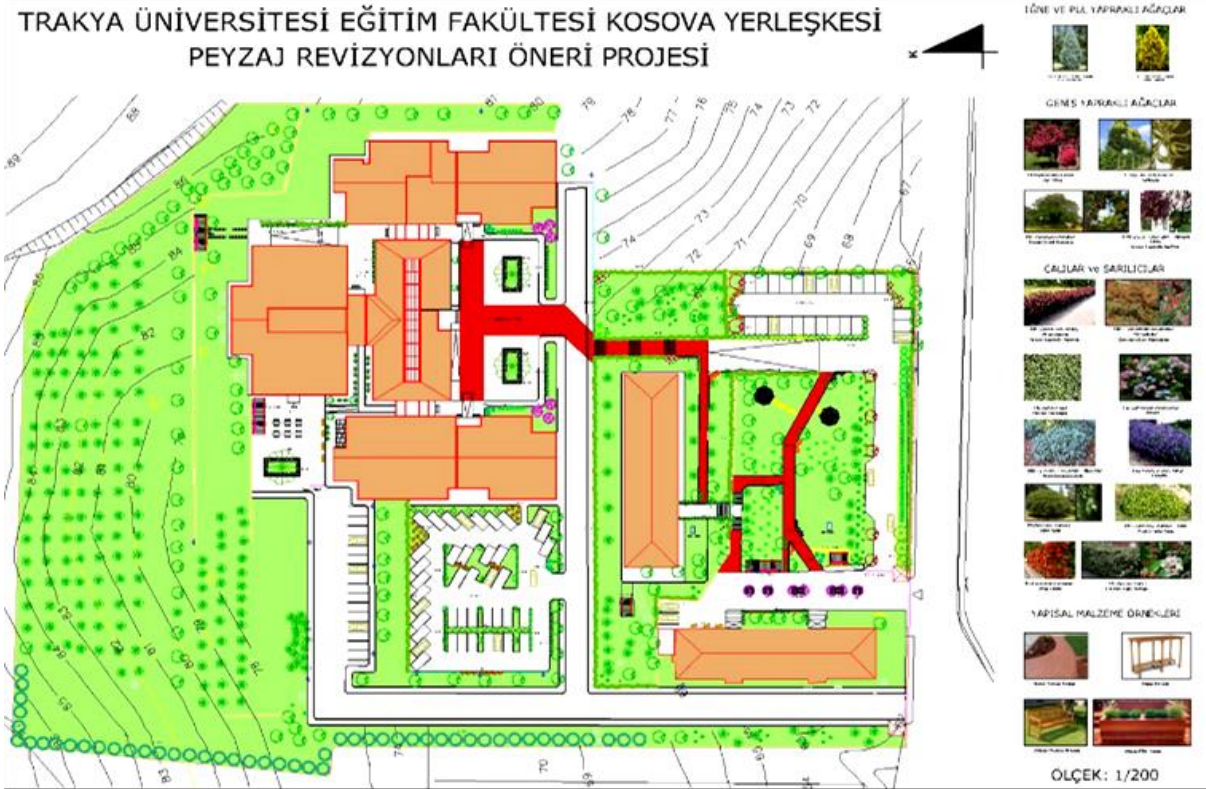
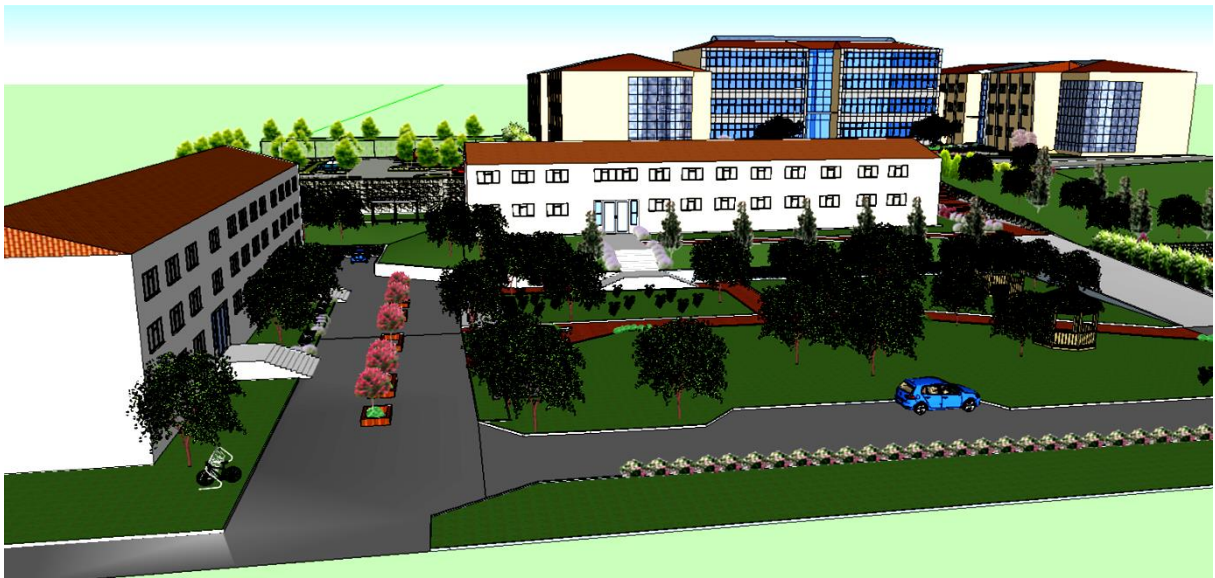
Şekil 3. T.Ü. Eğitim Fakültesi Kampüsü (Kosova Yerleşkesi) çevre düzenleme proje önerisi

Hazırlanan ön çalışma Temmuz 2016'da Eğitim Fakültesi Dekanlığı'na ekleriyle birlikte sunulmuştur (Şekil 3). Projenin uygulaması ve kontrolü Eğitim Fakültesi Dekanlığı'nca yürütülmüştür. Uygulama, proje önerisini hazırlayan Peyzaj Mimarlığı Bölümü öğretim üyeleri kontrolü olmaksızın gerçekleştirilmiş; bunun yanı sıra ekonomik ve zaman kısıtları olduğu düşünülen sebeplerle, projenin öneriye uygun halde gerçekleştirilmesi mümkün olmamıştır.
