TALAS (KAYSERİ) KENTSEL KÜLTÜR VARLIKLARI ENVANTERİ (2007 - 2009)

TALAS (KAYSERİ), INVENTORY OF URBAN CULTURAL HERITAGE (2007 - 2009)

Gonca BÜYÜKMIHÇI - Neşe YILMAZ BAKIR - Hikmet ELDEK

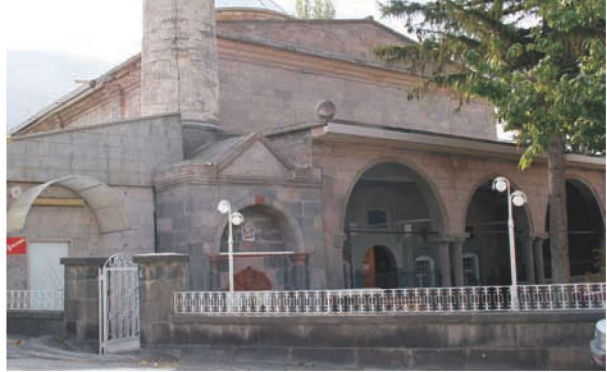
Res.5- Harman Camii

Harman Camii: Harman Meydanı'nda yer alan cami dikdörtgen plan şemasına sahiptir. Avlu, revak ve harim kısımlarından oluşan yapı kesme taş kullanılarak inşa edilmiştir ve üst örtü sistemi olarak kubbe kullanılmıştır. Zaman içerisinde çeşitli onarımlar geçiren caminin malzeme özgünlüğü korunamamış olsa da mekansal özgünlüğü korunmuştur (Res. 5-6).

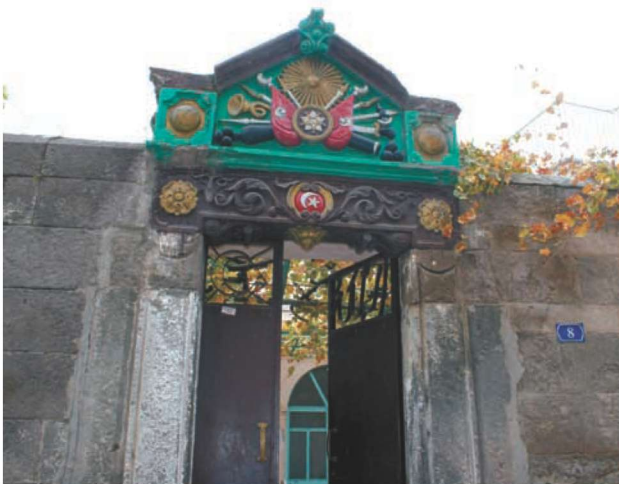
Res.7- Ali Saib Paşa Camii

Ali Saib Paşa Camii: Ali Saib Paşa Camii, kendi adıyla anılan cadde üzerindedir. Dikdörtgen plan şemasına sahip olan cami kesme taş kullanılarak inşa edilmiştir. Yüksek kasnaklı kubbe üst örtüsüne sahiptir. Osmanlı paşalarından Ali Saib Paşa tarafından 1887 yılında yaptırılan camiye, yapıldığı dönemin bezeme üslubunu yansıtan üçgen alınlıklı bir kapıdan girilmektedir. Üçgen alınlığın içinde Osmanlı ordusunun armasına yer verilmiştir. Avlu kapısının üzerinde 1886 tarihli bir kitabe yer almaktadır. Geçirdiği onarımlar ile özgünlüğünü büyük ölçüde yitiren caminin plan şeması ve giriş kapısı alınlığı korunmuştur (Res. 7).

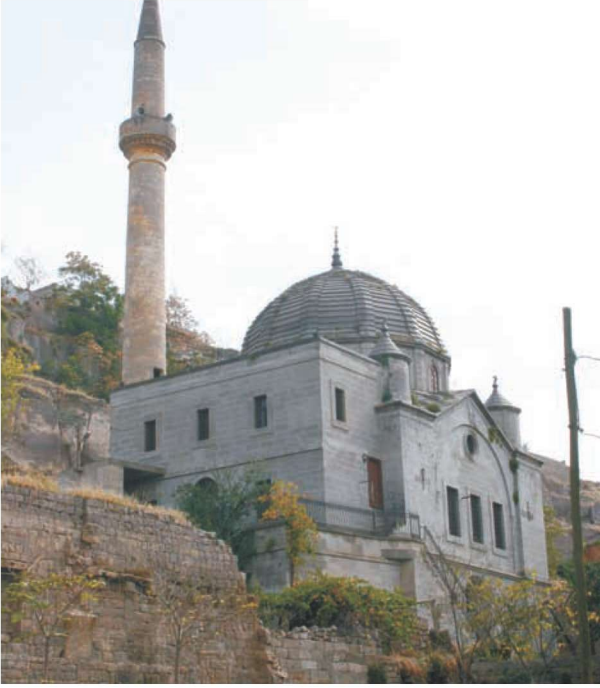
Res.8- Han Camii

Han Camii: Tablakaya Mahallesi'nde bulunan Han Camii eğimli araziye inşa edilmiştir. İki katlı olarak kesme taştan inşa edilen yapıya üçgen alınlıklı düz lentolu kapıdan girilmektedir. Kare plan tipine sahip olan cami, sivri kemerler üzerine oturan bir kubbe ile örtülüdür. Yapı geçirdiği restorasyonlar sonucu malzeme ve yapım tekniği açısından özgünlüğünü yitirmişse de, plan şemasını korumaktadır (Res. 8).

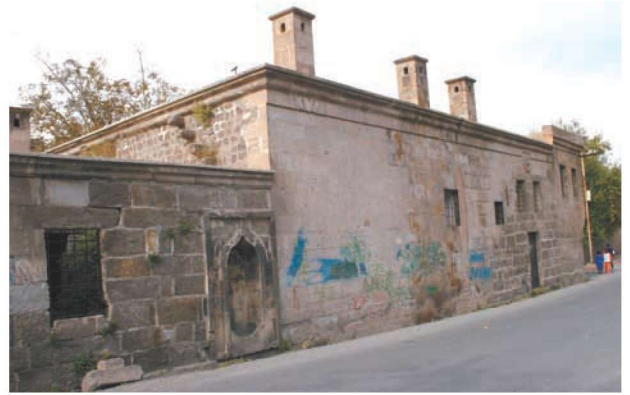
Res.10- Ali Saib Paşa Hamamı

Ali Saib Paşa Hamamı: Ali Saib Paşa Hamamı, Harman Mahallesi Müsteşar Caddesi üzerinde bulunmaktadır. Ali Saib Paşa Camii ile eş zamanlı yapıldığı düşünülen hamamın yapım yılına ilişkin kesin bir bilgiye ulaşılamamıştır. Yapı, soğukluk ve sıcaklık mekanlarından oluşmaktadır. Kubbeli ve merkezî bir mekan olan sıcaklık kısmında, tek eyvan ve dört köşe halvet bulunmaktadır. Aydınlatma kubbeye açılmış olan 13 adet ışık gözü ile sağlanmıştır. Günümüzde de özgün işleviyle kullanılan hamamın yapıldığı dönemde, suyu toprak altındaki künklerle sağlanmaktaydı. Günümüzde kullanılmayan bu su yolu, şehir suyunun kesik olduğu zamanlarda su ihtiyaçlarını karşılamaktadır. Zaman içerisinde yapılan müdahaleler ile yapının özgünlüğü korunamamış, etkin değişiklikler yapılmıştır (Res. 10).

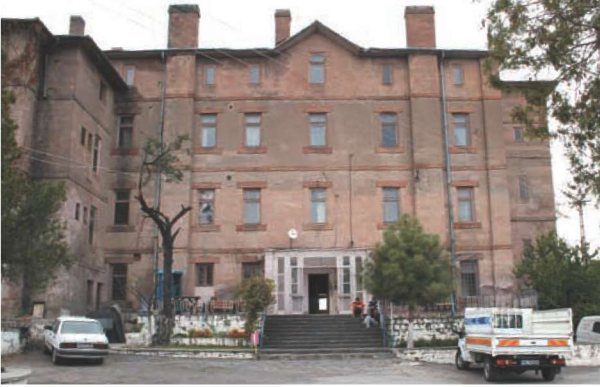
Res.11- Amerikan Koleji

Yukarı Talas'ta yer alan Amerikan Koleji, Osmanlı İmparatorluğu'nun son dönemlerinde faaliyete geçen misyoner okullarından birisidir. 19. yüzyılın sonlarında inşa edilmiş olan okul, eğitim faaliyetini 1968 yılına kadar devam ettirmiştir. Geleneksel yapı malzemesi ve sistemi kullanılarak farklı bir tasarım anlayışı ile inşa edilen okul, Kayseri için oldukça önemli bir eğitim merkezi olmuştur. Günümüzde Gençlik ve Spor Müdürlüğü tarafından kullanılan yapının plan şeması, yapılan değişikliklerle özgünlüğünü kaybetmiş olsa da cephe özgün özelliklerini korumaktadır (Res. 11).

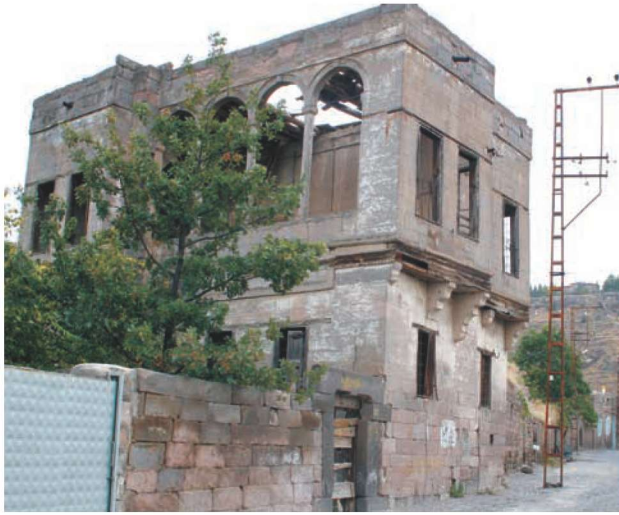
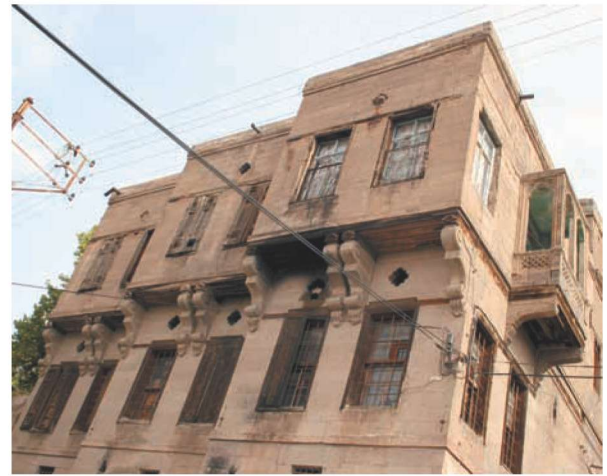
Res.16a-b- Talas geleneksel konut örnekleri

dana gelen özgün örneklerdir. Yerleşim alanlarına göre farklılık gösteren yapılar, genellikle dik-dörtgen veya kare prizmaların bir araya gelmesi ile oluşmuşlardır. Konutların cephe düzenleri, yakaladığı mimari oran, özenli ve düzgün taş işçiliği, cephede ve iç mekanda kullanılan nitelikli bezeme detayları ile özgün bir görünüme sahiptir. Bütüncül bir tasarım yaklaşımı ile inşa edilen konutlar birlikte sergiledikleri dokular ile de özgün kentsel mekanlar oluşturmuşlardır (Res. 16a-c).

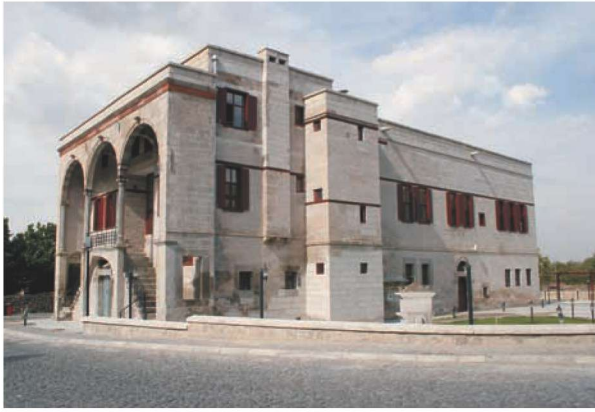
Res.19a- Talas geleneksel doku cephe örneği

Konutlarda 2/3, 1/2 gibi farklı oranlara sahip pencere tipleri kullanılmaktadır. Aydınlatıldığı mekana göre oranları değişen pencerelerde ahşap kasalar kullanılmıştır. Ayrıca pencerelerde bezeme amaçlı taş söve, metal parmaklık ve ahşap kepenk kullanımını da oldukça yaygındır. Konutların genellikle düz lentolu veya kemerli olarak yapılandırılan giriş kapıları çift kanatlı ve ahşaptır. Geleneksel dokunun önemli bir bileşeni olan cepheler, malzeme kullanımı ve ölçekleri ile Talas'ın doğal yapı-

sıyla bütünleşerek kent bütününde özgün bir dil birliği sağlamıştır (Res. 19a-c).

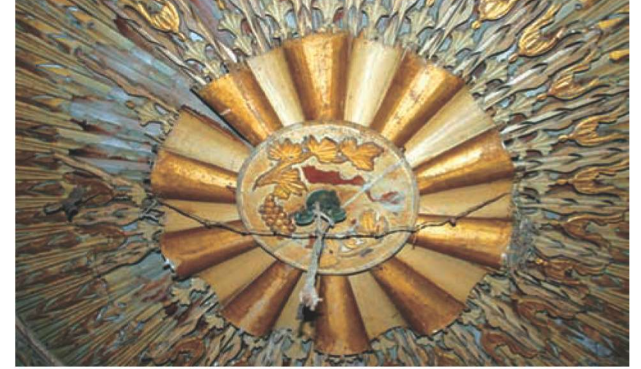
Res.20a- Talas geleneksel konut bezeme örneği

Taş malzeme ile yığma tekniğinde inşa edilen yapılar genellikle iki katlıdır. Eğimli araziye yerleşen yapıların bodrum katlarında veya zemin katın eğime oturduğu yerlerde kaya oyma mekanlara sıklıkla rastlanır. Alan bütününde kaya oyma mekanların, yığma sistemle yapılandırılan mekanlarla uyumu başarıyla sağlanmıştır. Taş ocaklarının yoğun olduğu bölgede en çok kullanılan yapı malzemesi taştır. Erciyes'in eteklerinde volkanik oluşum sonucu meydana gelen taş ocaklarından çıkarılan taşlar, yapısal ve bezeme elemanı olarak kullanılmaktadır. Yığma tekniğinde temel taşıyıcı olarak kullanılan taş, dekoratif öge olarak silmelerde, pencere ve kapı sövelerinde, çıkmaları taşıyan konsollarda ve çörtlenlerde kullanılmaktadır. Evlerin karakteristiğini belirleyen taş malzemenin yanı sıra alanda, yapısal ve bezeme amaçlı yardımcı malzeme olarak ahşap kullanımı da oldukça yaygındır. Taşıyıcı sistemde yatay bağlayıcı olan hatıl ve çıkmalarda konsol bölümü destekleyen eli böğründe olarak kullanılan ahşap, iç mekanlarda zar ve tavan kaplamalarında, dolaplarda, sedirlerde, kapı ve pencerelerde bezeme ögesi olarak oldukça sık kullanılmıştır (Res. 20a-c).
