TROIA'DA KORUMA UYGULAMALARI VE ÖREN YERİNİN SUNUMU

TROY: CONSERVATION AND SITE PRESENTATION

Rüstem ASLAN

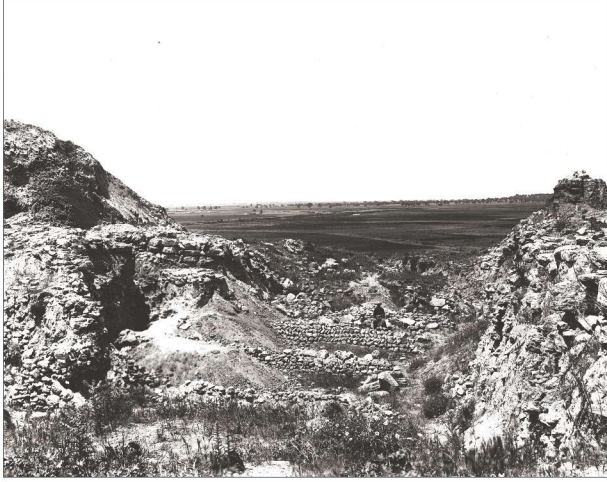
Res. 1. Schliemann kazıları sonrasında “Schliemann Yarması” (Dörpfeld Fotoğrafları/ Troia Projesi Arşivi Nr. Df-0327)

yaklaşık 20 m genişliğinde, 300 m uzunluğunda bir yarma açar. Günümüzde "Schliemann Yarması" olarak da adlandırılan bu alandaki kazılarda, höyükteki tüm kalıntıları anakayaya kadar tümüyle kaldırır (Res. 1). Kazı sonuçlarından kuşku duyanları ikna etmek içinse, koni şeklinde tepeler (*Pinnacles*) bırakır (Res. 2). Bu konik tepeler sayesinde höyüğün yerleşim tabakalarını gözlemek mümkün olacaktır. Böylelikle Anadolu arkeolojisinde, höyüklerdeki yerleşim evrelerini anlamaya yönelik, ilk tabaka kazısının yöntemsel adımları da atılmıştır.

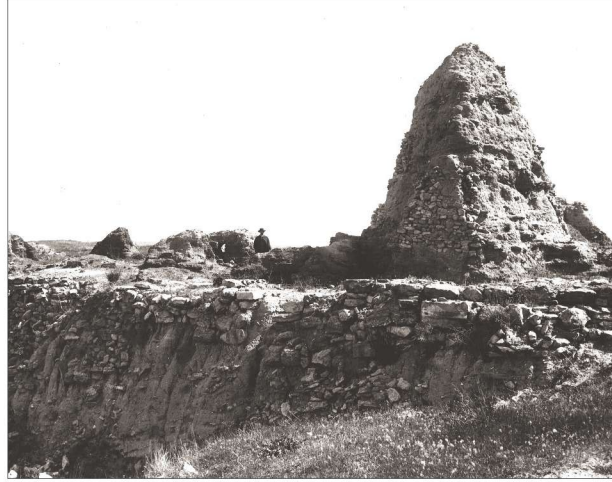
Res. 2. Schliemann kazıları sonrasında, kontrol amaçlı bırakılan “kuleler” (Dörpfeld Fotoğrafları/ Troia Projesi Arşivi Nr. Df-0648)

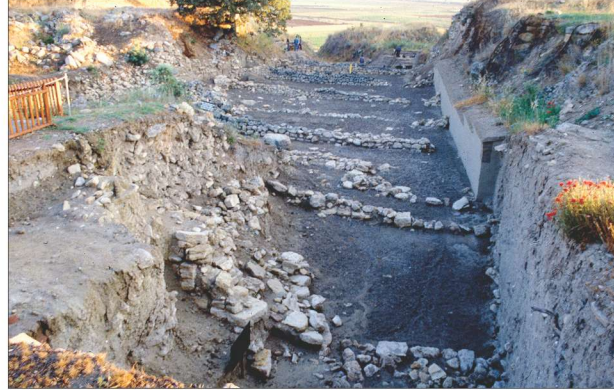
Res. 6. "Schliemann Yarması"nın 1988'deki koruma amaçlı çalışmalardan sonraki hali (Troia Projesi arşivi. Nr. 3519)

1988–1991 yılları arasında, öncelikle Schliemann dönemi kazılarında ortaya çıkartılan kalıntıların korunmasına yönelik çalışmalara ağırlık verilmiştir (Res. 6). Bu kapsamda ilk olarak “Schliemann Yarması” temizlenmiş ve buradaki Troia I dönemine ait ev temellerinin korunmasına yönelik önlemler alınmıştır (Filgis ve Mayer 1992). Kuzey – güney doğrultusundaki Schliemann Yarması’nın, yağmurlarla sürekli çöken doğu profili kerpiç bir duvarla desteklenmiştir. Böylece, üst katmanlardaki Troia II dönemi megaron yapılarının profille beraber çökmesi önlenmiştir. Aynı zamanda buradan geçerek, Troia II rampasının içinden devam eden ziyaretçi yolunun yönü değiştirilmiş (Korfmann 1991); Troia I ve II kale duvarlarının üzerinden yönlendirilen yeni ziyaretçi yolu, ahşap olarak yeniden yapılmıştır. Böylece Troia’yı ziyaret edenlerin, höyüğün tarih-öncesi duvarları üzerinde yürüyerek kalıntıları tahrip etmeleri kısmen önlenmiştir. Daha sonra ise, ziyaretçi yolundaki seyir noktalarına yerleştirilen üç dildeki bilgi panolarıyla (Türkçe, İngilizce, Alman-

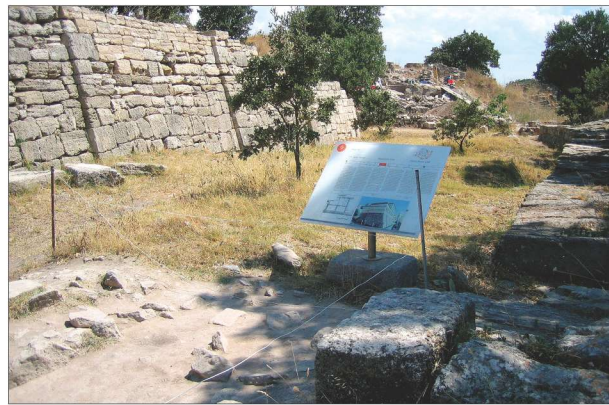
Res. 7. Troia'daki üç dilde (Türkçe, Almanca, İngilizce) hazırlanmış bilgilendirme panoları (Troia Projesi arşivi)

ca), ziyaretçilerin ören yerini daha iyi anlamaları sağlanmıştır (Res. 7). Blegen kazıları sonrasında, bakımsızlık ve ilgisizlikten bir “harabe harabesi”ne dönüşmüş olan ören yerinde alınan bu “acil önlemler” sonrasında, arkeolojik alanın tümünü kapsayan bir koruma ve restorasyon yaklaşımı üzerinde çalışılmıştır (Hueber 1994). Bu amaçla ören yerindeki tüm mimari kalıntılar üç boyutlu bir şekilde belgelenmiştir. Troia’daki anlaşılması güç mimari tabaka ve evreler “modeller” (ayrı tabakaları tek başına plan ve restitüsyon olarak gösterme) şeklinde yeniden çizilmiştir.

Ören yerindeki topografik çalışmaların yanı sıra, gelen ziyaretçilerin ören yerini daha net bir şekilde algılamaları için, bazı eğitici uygulamalar gerçekleştirilmiştir. Bunların başında kalıntıların en iyi ve rahat bir şekilde görülebileceği noktalara konan bilgilendirme panoları gelmektedir. Bu panolarda Troia'nın mitolojisi, arkeolojisi ve kazı tarihçesi popüler bir dille anlatılmaya çalışılmıştır. Özellikle ziyaretçilerin buldukları yere göre, höyük tabakalanmasındaki konumları yatay ve dikey olarak belirtilmiştir. Söz konusu bu bilgilendirme çalışmalarındaki temel amaç; tarihöncesi höyük olma özelliğinin öne çıktığı bu ören yerinin ziyaretçiler için, “Troia Atrı”nın yol açtığı “banallıktan” kurtulup, yerleşimin tarihsel önemine duyulan saygının öne çıktığı bir yere dönüşmesidir.

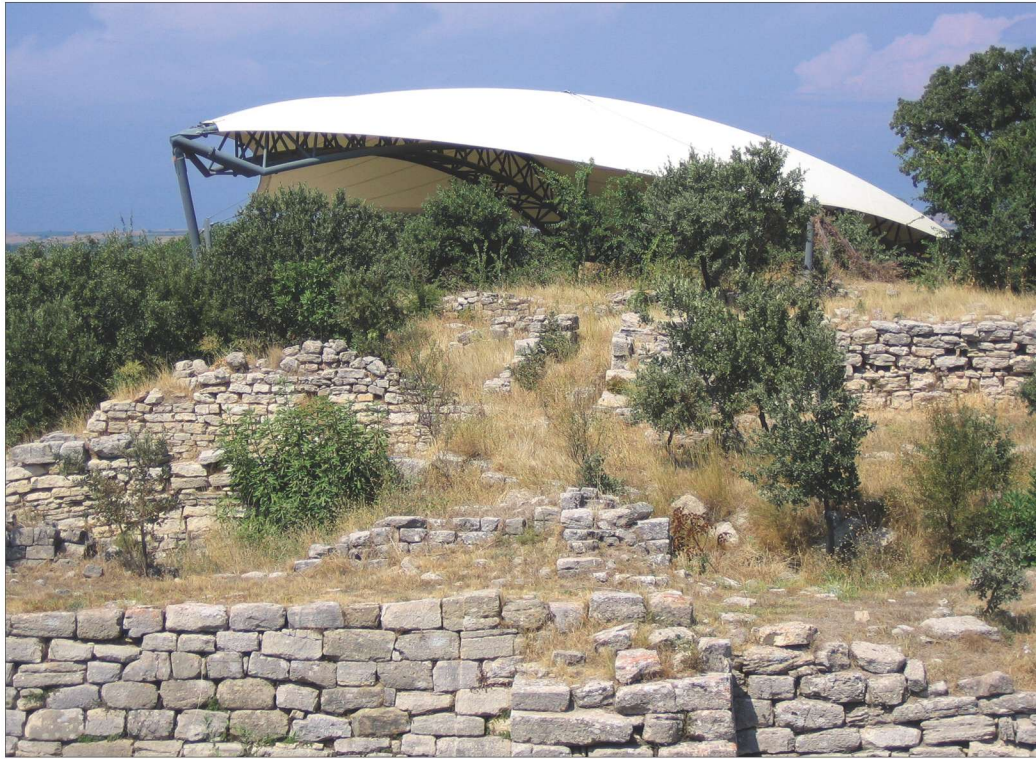
Res. 9. 2001 yılında Troia II -III dönemi kerpiçten yapılmış kale duvarı ve megaron yapısını korumak için yapılmış koruma çatısı (Troia Projesi arşivi)

- Dış koşullara karşı hassas mimari kalıntıların üzerinin koruma çatısıyla örtülerek korunması. Troia II-III dönemi kalesindeki megaron yapısı üzerine 2001 yılında inşa edilen çelik çatı, bu amaçla yapılmış bir uygulamadır.

Troia II-III dönemi kalesindeki megaron binasının üstüne, 2001 yılında konulan çelik konstrüksiyon koruma çatısı (Res. 9), höyüğün yüksekliğini göstermesi açısından aynı zamanda eğitici amaçla yapılmış bir uygulama olarak da görülebilir.
