Qualitative and quantitative analysis of fire evacuation risks of 18 historical mosques in Ankara-Altındağ region

Department of Architecture, Faculty of Architecture, Gazi University, Ankara, 06570, Turkey

10.17341/gazimmfd.824520

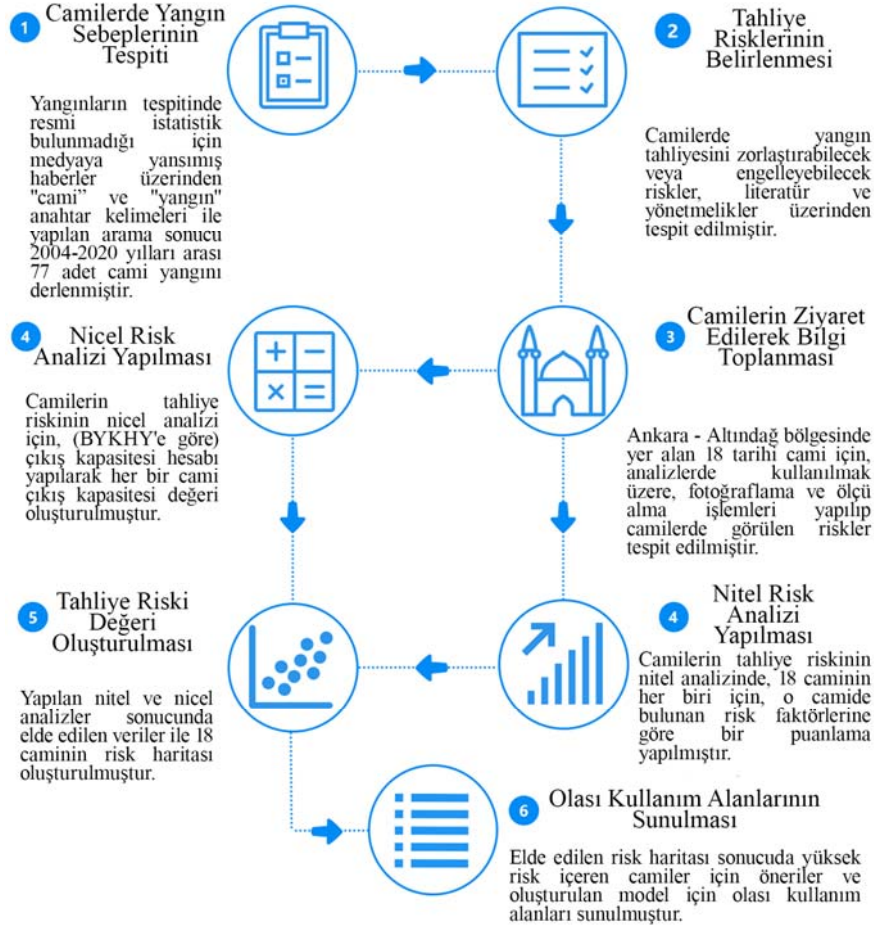
Şekil 1. Çalışmada İzlenen Metod (Method Followed in the Study)

Şekil 1'de görüldüğü üzere, çalışmada öncelikle camilerde görülen yangınlar, sebepleriyle birlikte analiz edilmiştir. Türkiye'de cami bina tipi özelinde yangın istatistiki bulunmamaktadır. Bu sebeple internet haberlerinden faydalanılarak yapılan araştırmada "yangın" ve "cami" anahtar kelimeleri ile elde edilen veriler derlenmiştir. Mükerrer haberler çalışma dışı bırakılıp 2004-2020 yılları arası yaşanmış 77 adet cami yangınının sebepleri, yer ve zamanları, cemaat cami içindeyken gerçekleşme oranı da ele alınarak derlenmiştir. Elde edilen veriler 3. bölümde sunulmuştur. Ardından, literatür ve yönetmelikler üzerinden, tahliye engelleyebilecek veya yavaşlatabilecek tehlike faktörleri belirlenmiş ve bölüm 3.1'de verilmiştir.

Çalışmada, camilerde yangın sebeplerinin araştırılması ve Ankara-Altındağ bölgesinden seçilen 18 tarihi caminin nitel ve nicel analizinde kullanılan metod bu bölümde anlatılmıştır. Çalışmada izlenen metod, Şekil 1'de özetlenmiştir.

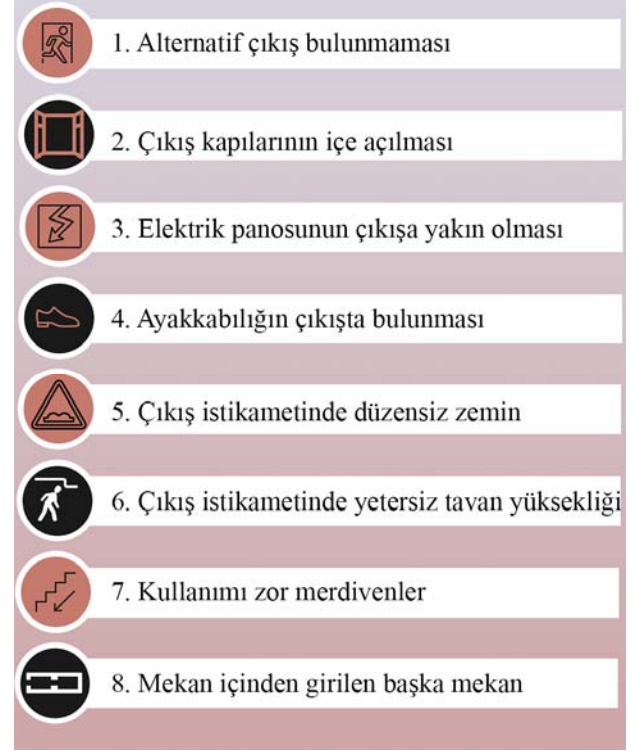
Şekil 3. Camilerin Yangın Tahliyesi Riskinin Nitel Analizinde Kullanılan Risk Faktörleri

(Risk Factors Used in Qualitative Analysis of the Fire Evacuation Risk of the Mosques)

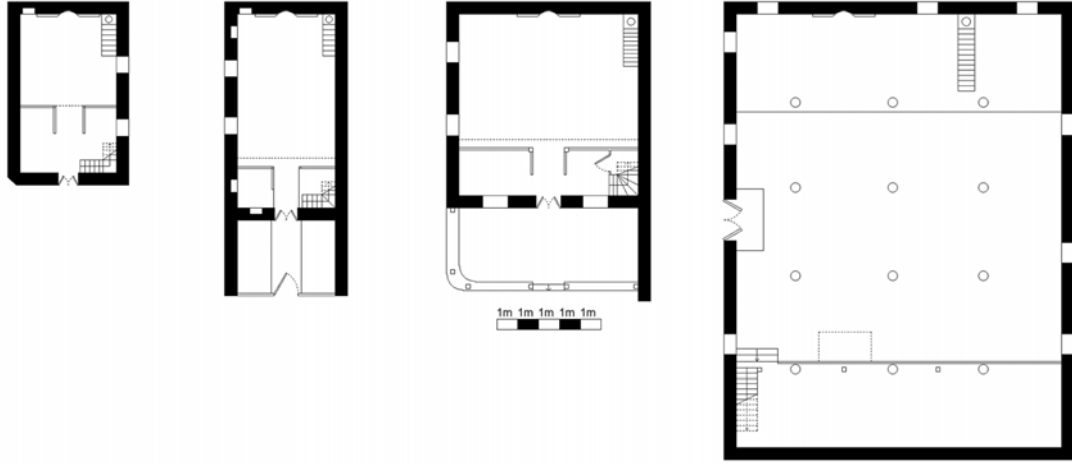
Şekil 8. Hacı Doğan, Hacı Seyit, Hem Hüm ve Ahi Elvan Camilerinin Planları
(Plans of Hacı Doğan, Hacı Seyit, Hem Hüm and Ahi Elvan Mosques)

HACI DOĞAN CAMİİ	HACI SEYİT CAMİİ	HEM HÜM CAMİİ	AHI ELVAN CAMİİ
Yapım Yılı :14-15.yy	Yapım Yılı :14-15.yy	Yapım Yılı :15.yy	Yapım Yılı :14.yy
Zemin Kat	Zemin Kat	Zemin Kat	Zemin Kat
Alanı : 34.96 m ²	Alanı : 61.54 m ²	Alanı : 74.82 m ²	Alanı : 324.48 m ²
Kullanıcı Kapasitesi : 49 kişi	Kullanıcı Kapasitesi : 101 kişi	Kullanıcı Kapasitesi : 129 kişi	Kullanıcı Kapasitesi : 503 kişi
1. Kat	1. Kat	1. Kat	1. Kat
Alanı : 14.72 m ²	Alanı : 11.28 m ²	Alanı : 23.22 m ²	Alanı : 64.49 m ²
Kullanıcı Kapasitesi : 20 kişi	Kullanıcı Kapasitesi : 20 kişi	Kullanıcı Kapasitesi : 37 kişi	Kullanıcı Kapasitesi : 106 kişi

Tablo 1 ve Şekil 6-Şekil 10 incelendiğinde, tüm camilerde içe açılan kapıların bulunduğu görülmektedir. Bu durumun

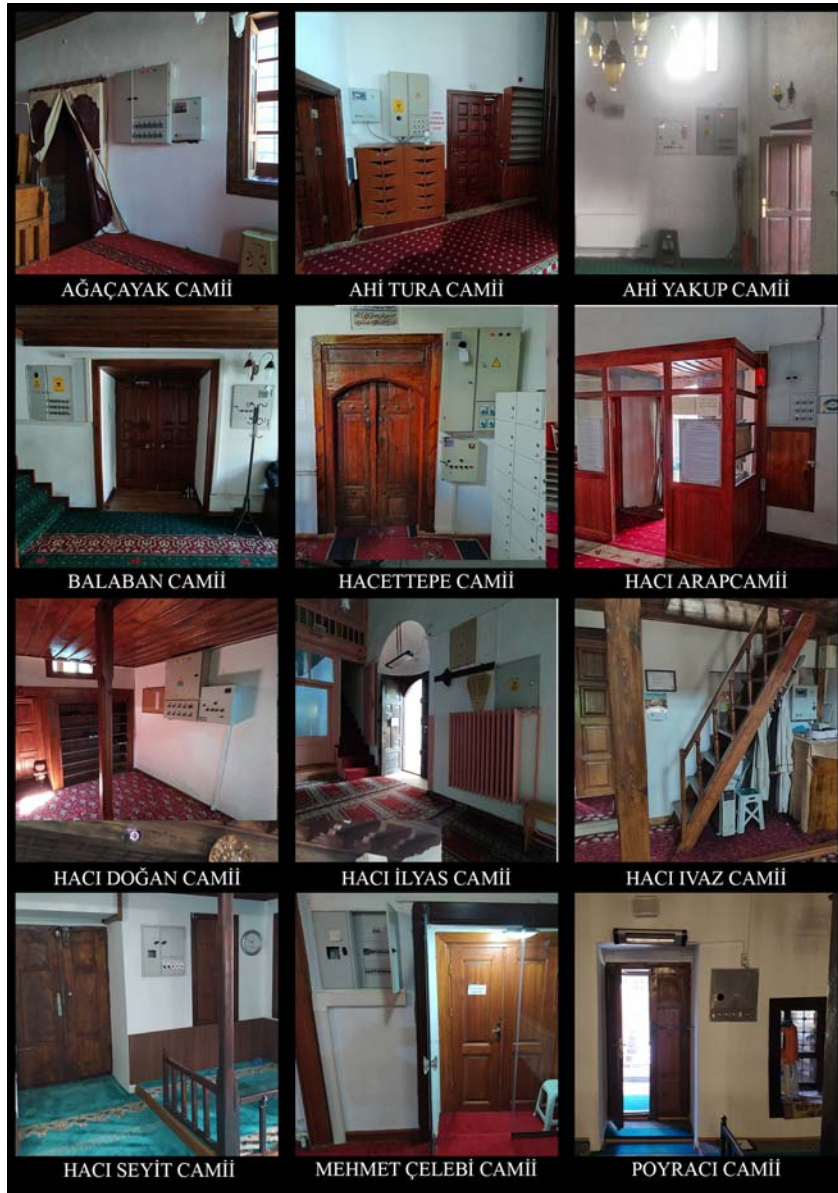
Şekil 11. Çıkışa Yakın Elektrik Panosu (Electrical Panel Near Exit)

Camiler için yangın tahliyesi risk değeri belirlenirken ortaya koyulan risk faktörlerinden sık görülen bazıları, görselleriyle birlikte aşağıda verilmiştir. Şekil 11, çıkışa yakın elektrik panosu bulunan camileri, Şekil 12, pencerelerde demir parmaklıklar olup alternatif çıkışı olmayan camileri, Şekil 13 ise çıkış istikametinde düzensiz zemin veya düşük tavan bulunan camilerden görselleri içermektedir. Şekil 11'de

görüldüğü üzere, çalışma kapsamındaki 18 camiden 12'sinde çıkışa yakın elektrik panosu bulunmaktadır.

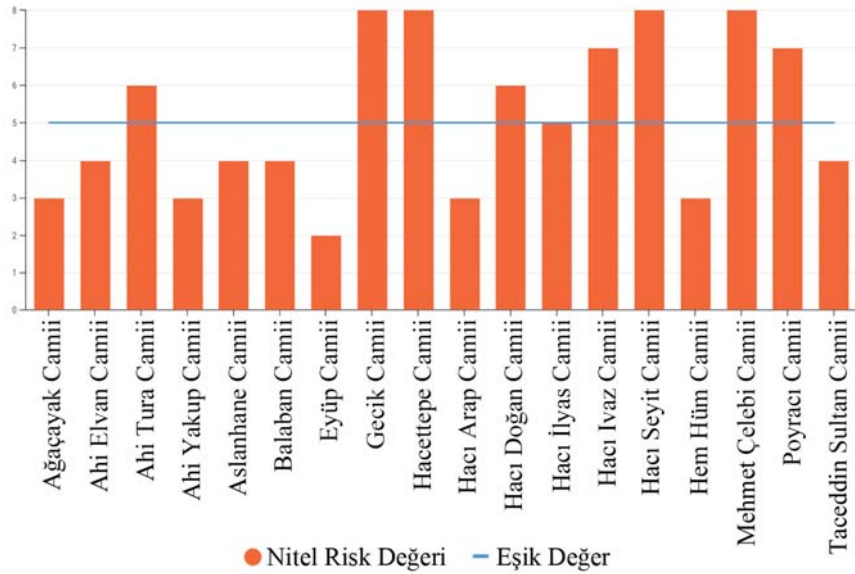
Şekil 14. Belirlenen Camilerin Nitel Risk Değerleri (Qualitative Risk Scores of the Selected Mosques)

Tablo 1'de verilen 8 risk faktörü ile elde edilen değer, bir risk değeri olup bu değer yüksek olması caminin yangın tahliyesi riskinin yükselmesi anlamına gelmektedir. Bu yüzden tahliye riskini azaltacak olan alternatif çıkış, analize negatif bir bileşen olarak eklenmiştir. Bu durumda camide alternatif çıkış bulunması durumunda bu risk faktörü negatif olarak (örneğin Aslanhane Camii'nde 2 adet alternatif çıkış bulunduğu için (-2)) değerlendirilmekte ve toplam risk değerini azaltıcı etkiye bulunmaktadır. Şekil 14'te gözlemlendiği üzere camilerin nitel risk değeri 2 ile 8 arasında değişmektedir. Belirlenen 8 risk faktörünün yarıdan fazlasına sahip olanlar riskli kabul edilerek 5 ve üzerinde değere sahip olanlar yüksek nitel riskli kabul edilmiştir. Belirlenen bu eşik, yazar tarafından önerilen bir değer olup geliştirilmeye açıktır. Bu durumda 9 caminin yüksek nitel riskli kabul edilebileceği gözlenmektedir.

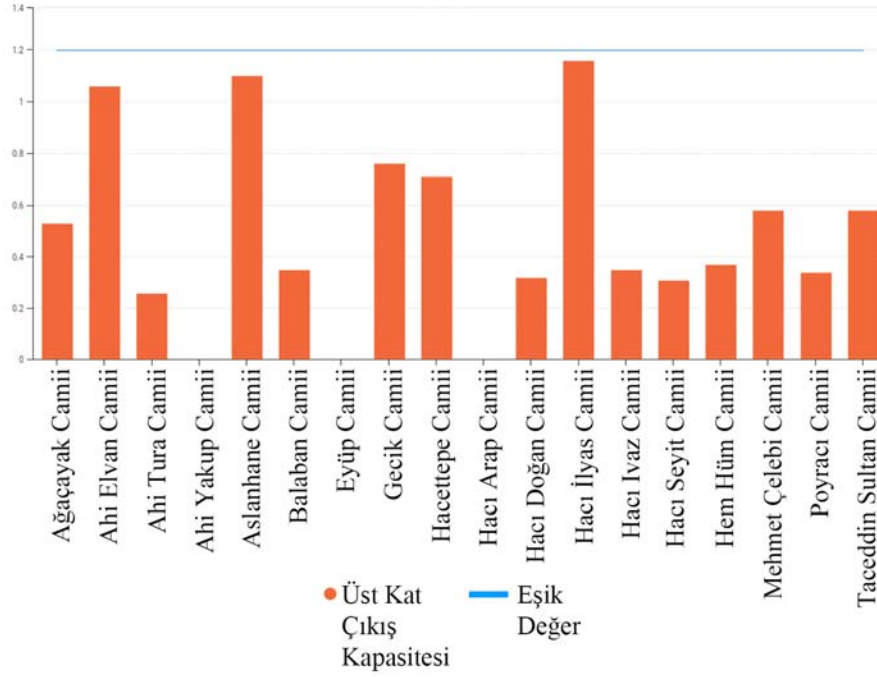
Şekil 15. Belirlenen Camilerin Üst Kat Çıkış Kapasiteleri (First Floor Exit Capacity of Selected Mosques)

Tablo 2’de, seçilen 18 tarihi caminin zemin kat ve üst kat için ayrı ayrı cemaat kapasiteleri gösterilmektedir. Elde edilen üst kat cemaat kapasitesi, merdiven genişliğine bölünerek üst kat çıkış kapasitesi hesaplanmıştır. Caminin toplam cemaat kapasitesinin çıkış kapıları toplam genişliğine bölünmesiyle ise zemin kat çıkış kapasitesi elde edilmiştir. BYKHY’te toplanma amaçlı binalarda 50 cm birim genişlikten geçebilecek insan sayısını çıkış kapıları için 100, kaçış merdivenleri için ise 60 kişi olarak belirlenmiştir. Bu değerler hesaplamaya katıldığında çıkış kapasitesi, üst kat için (1,2) ve zemin kat için (2,00) olarak karşımıza çıkmaktadır. Tablo 2 ve Şekil 15’te görüldüğü üzere camilerin üst katları için yönetmeliğe göre belirlenen eşiği geçen cami bulunmamaktadır. Şekil 16’da zemin kat çıkış kapasitesi eşik değeri olan (2,00) değerini aşan 4 cami görülmektedir. Bu camiler Ahi Elvan Camii, Aslanhane Camii, Hacettepe Camii ve Hacı İlyas Camii’dir. Hiçbir

caminin üst kat çıkış kapasitesinin eşik değeri geçmemesinin nedeni, üst kat alanlarının zemin kata göre çok daha küçük olması olarak değerlendirilebilir. bZemin kat çıkış kapasitesi eşik değeri geçen camilerin, diğer camilerin alanlarından daha büyük alana sahip olması nedeniyle diğerlerinden ayrıştığı görülmektedir. Bu durum, camilerin alanları ve kişi kapasitelerindeki artışın, çıkış kapı genişliklerindeki artışla paralel olmadığını göstermektedir.

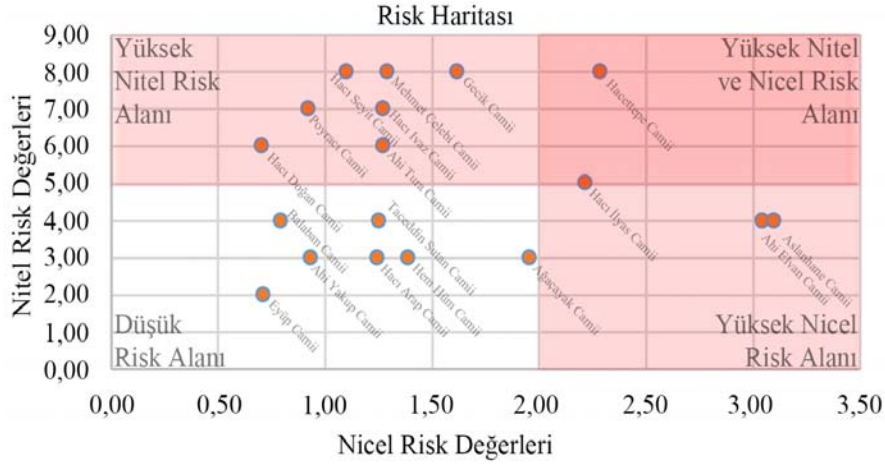
Şekil 17. 18 Caminin Yangın Tahliyesi Risk Değerleri (Fire Evacuation Risk Values of 18 Mosques)

yönelik esneklikler göz ardı edilmiştir. Yapılan değerlendirme sonucunda hiçbir caminin üst kat çıkış kapasitesi eşliğini aşmadığı fakat 4 caminin (Ahi Elvan Camii, Aslanhane Camii, Hacettepe Camii ve Hacı İlyas Camii) zemin kat çıkış kapasitesi eşliğini aştığı gözlenmiştir. Her bir caminin üst kat ve zemin kat çıkış kapasitesi değerleri toplamını, o caminin nicel risk değeri olarak değerlendirmek, üst kat için risksiz fakat zemin kat için riskli kabul edilen bir caminin toplam değerinde risksiz görünmesine yol açabileceğinden bu yöntem tercih edilmemiştir. Üst kat çıkış kapasitesi riskli olan cami bulunmadığından zemin kat çıkış kapasitesi, camilerin nicel risk değeri olarak Şekil 17’te verilmiştir. Nicel risk değeri (2,00) ve nitel risk değeri (5,00)’i geçen camiler riskli alanda olup bu alan kırmızı ile gösterilmiştir.

Görüldüğü üzere seçilen 18 tarihi camiden 11 tanesi (%61,11) yangın tahliyesi riskine sahiptir. Bu değer, bu camilerin yavaş tahliye edildiğini veya tahliye edilemediğini göstermemektedir. Çalışmanın amacı, camilerde olası bir acil durumda meydana gelebilecek aksaklıklar nedeniyle tahliyenin gerçekleşememe veya yavaş gerçekleşme riskini ortaya koymaktır. Bu bağlamda elde edilen veriler ışığında riskli camiler için öncelikle kolayca yapılabilecek değişiklikler olan ayakkabılıkların yanlış konumlandırılması gibi risk faktörleri ortadan kaldırılmalıdır. Çıkış kapılarının içe açılması ve elektrik panosunun konumu da kolayca düzeltilebilecek risk faktörleridir. İyileştirmelerin mümkün olmadığı durumlarda ise yangın güvenlik sistemlerine, bu sistemlerin bakımına daha özenle yaklaşılmalı ve bu camiler gözlem altında tutulmalıdır. 1. bölümde bahsedilen tahliye kabiliyeti skoru uygulaması dikkate değer bir uygulama olup camiler özelinde hazırlanan bu çalışmanın tüm bina tiplerine uygulanarak her binanın tahliye riskinin ortaya konulması, herhangi bir acil durum esnasında yaşanacak kayıpların önüne geçecektir. Yüksek kullanıcı yüküne sahip olan camilerin yönetmeliklerde daha geniş yer tutarak bu binalardaki sorunların planlanma aşamasında önlenmesi, yeni binalar için sonradan yapılacak maliyetli düzeltmelerin önüne geçecektir.
