DOĞU ANADOLU'DA BİLİNMEYEN ÜÇ SELÇUKLU HANI (*)

Rahmi Hüseyin Ünal (**)

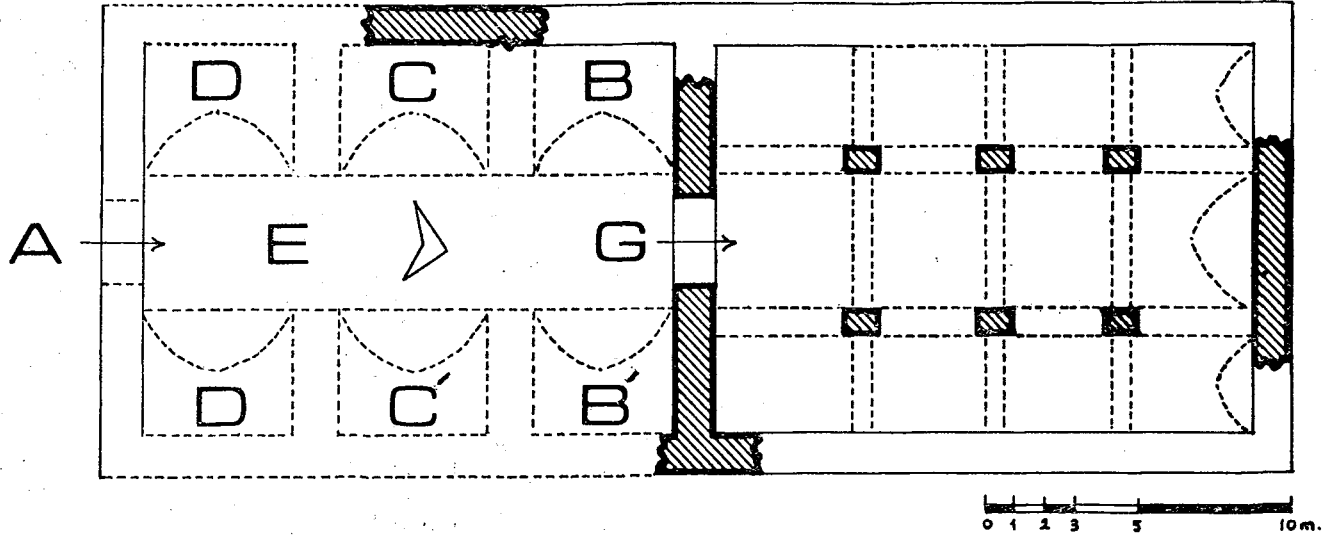
Şek. 1 - Kamereddin Hanı planı.

Prof. Dr. M. K. Özergin, 1965 yılında yayınlanan bir makalesinde, Ulukışla'nın 15 km. kadar güneybatısında bir hanın varlığından söz etmekte ve bu bilgiyi Ereğli'de bir şahıstan aldığını nakletmekteydi (1). Ulukışla'da yaptığım kısa bir soruşturma sonucu bu hanın kesin yerini saptayabildim. Yapı ne yazık ki çok harap durumdaydı (Res. 1, Şek. 1). Küçük bir tepenin üzerine kurulmuş, duvarlar dahil 37m50 x 15m00 boyutlarında, dikdörtgen planlı ve avlulu bir handı.

Diğer avlulu hanlarda olduğu gibi kapalı kısmın önüne yerleştirilmiş olan avlu öylesine kötü bir durumda idi ki kesin bir planını çizmek bile mümkün olmadı. Göçmüş iki tonozun kalıntıları halen görülebilmekteydi (Res. 2, 3). Kapalı kısmın cephe duvarından güneye doğru 4m50 uzaklıkta, sağlam kalabilmiş bir duvar parçası mevcuttu (Bk. Şek. 1). Bu iki kalıntıdan, kapalı kısmın cephe duvarına bitişik iki eyvanın varlığı açıkça belli olmaktaydı. 17m x 12m boyutlarındaki avlunun güney kesiminin ilk şekli hakkında daha fazla bilgi edinilememekteydi. Kapalı kısım giriş kapısının iki yanındaki B ve B' eyvanlarına bakarak avlunun iki yanında ikişer eyvanın daha (C, D ve C', D') varolabileceğini

düşünmek mümkün görünmektedir. Planda E ile gösterilen orta koridorun üzeri muhtemelen açıktı. Avlu giriş kapısı büyük olasılıkla güney duvarı ortasında yer almaktaydı.

İki sıra halinde düzenlenmiş üçerden altı paye ile üç sahına bölünmüş olan kapalı kısım hafif sivri kemerli tonozlarla örtülüydü. Güney duvarı içine açılan 2m50 genişliğindeki bir kapıdan (G) kapalı kısma girilmekteydi (Res. 4). Orta sahnın (4m30), iki yan sahnından (3m20) biraz daha geniştir. Üç sahnından sadece ortadaki kısmen ayakta kalabilmişti. Yan sahnınlar ve kapalı kısmının doğu ve batı duvarları tamamen yıkılmış durumdaydı (Res. 5). Dikdörtgen payeler arasına sivri kemerler inşa edilmiş, böylece sahnınların birinden diğerine geçit sağlanmıştı (Res. 6). Her sahnın, payeler hizasında üç destek kemeri ile desteklenmişti.

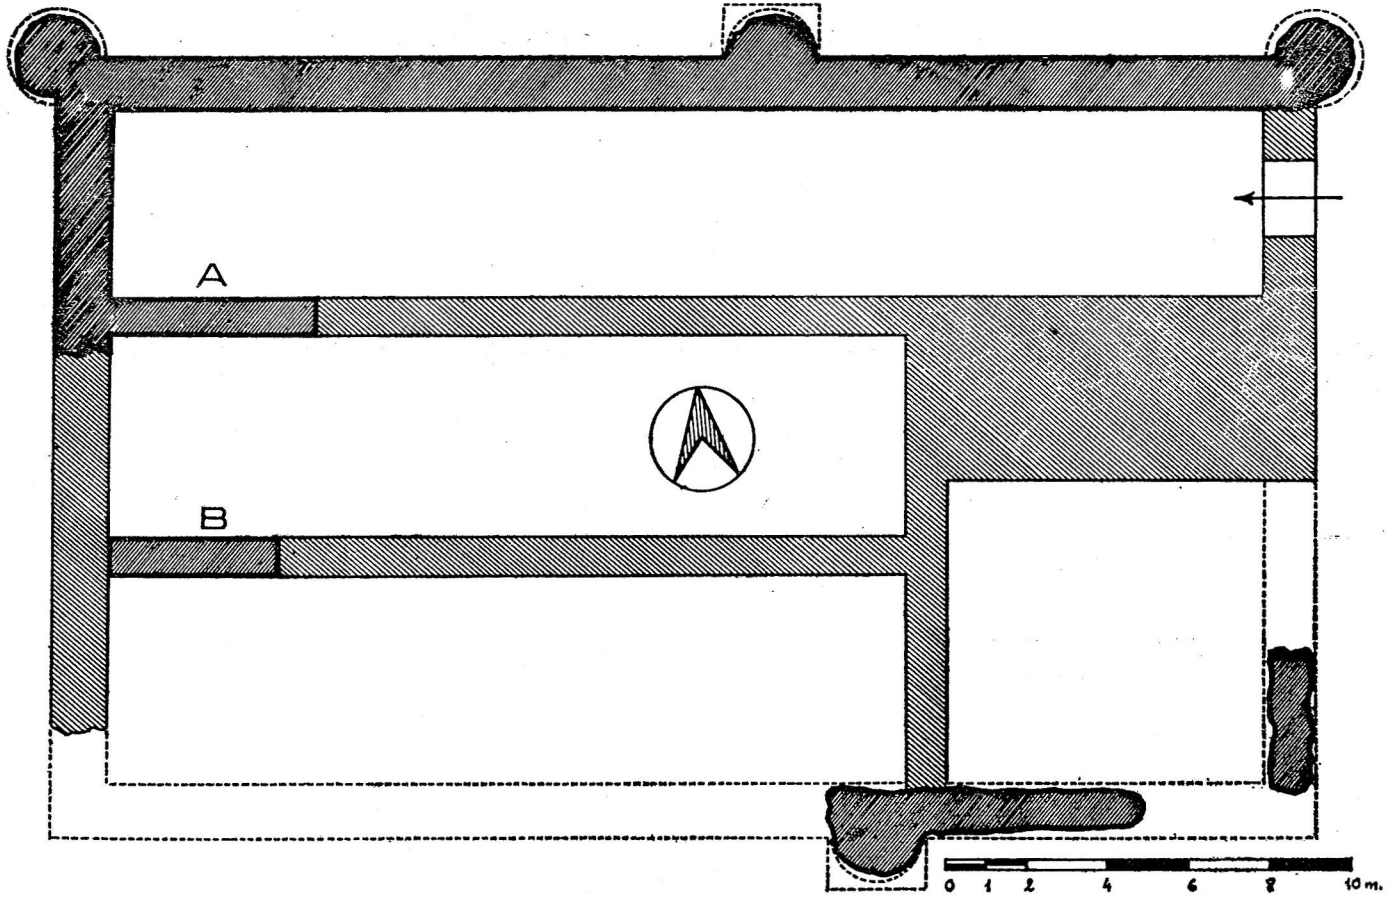
Şek. 2 - Tatvan Hanı, 1967'deki durumunu gösteren plan.

Handan artakalan duvar parçaları ve temellerde, yapının üç köşesi kesinlikle belirlenebilmekteydi (Şek. 2, Res. 8). Hanın dış duvarlarının izlediği çizgi şüpheye yer vermeyecek şekilde saptanabiliyordu. Kalan duvar parçaları üzerinde hiçbir tonoz izine rastlanmıyordu. 4m20 ve 5m10 uzunluğunda iki duvar parçası, hanın batı duvarının iç kısmına, dik açı oluşturacak şekilde bitişmekteydi (Şek. 2, A ve B). Yapının dış duvarları ile aynı yapıya sahip olan bu iki duvar parçası, yakın zamanda örüldüğü belli olan duvarlarla doğuya doğru devam ettirilmiş yapı, üstü açık üç mekâna ayrılmıştı. Bu duvarların yerinde, hanın üç sahnini birbirinden ayıran payeler yer almaktaydı.

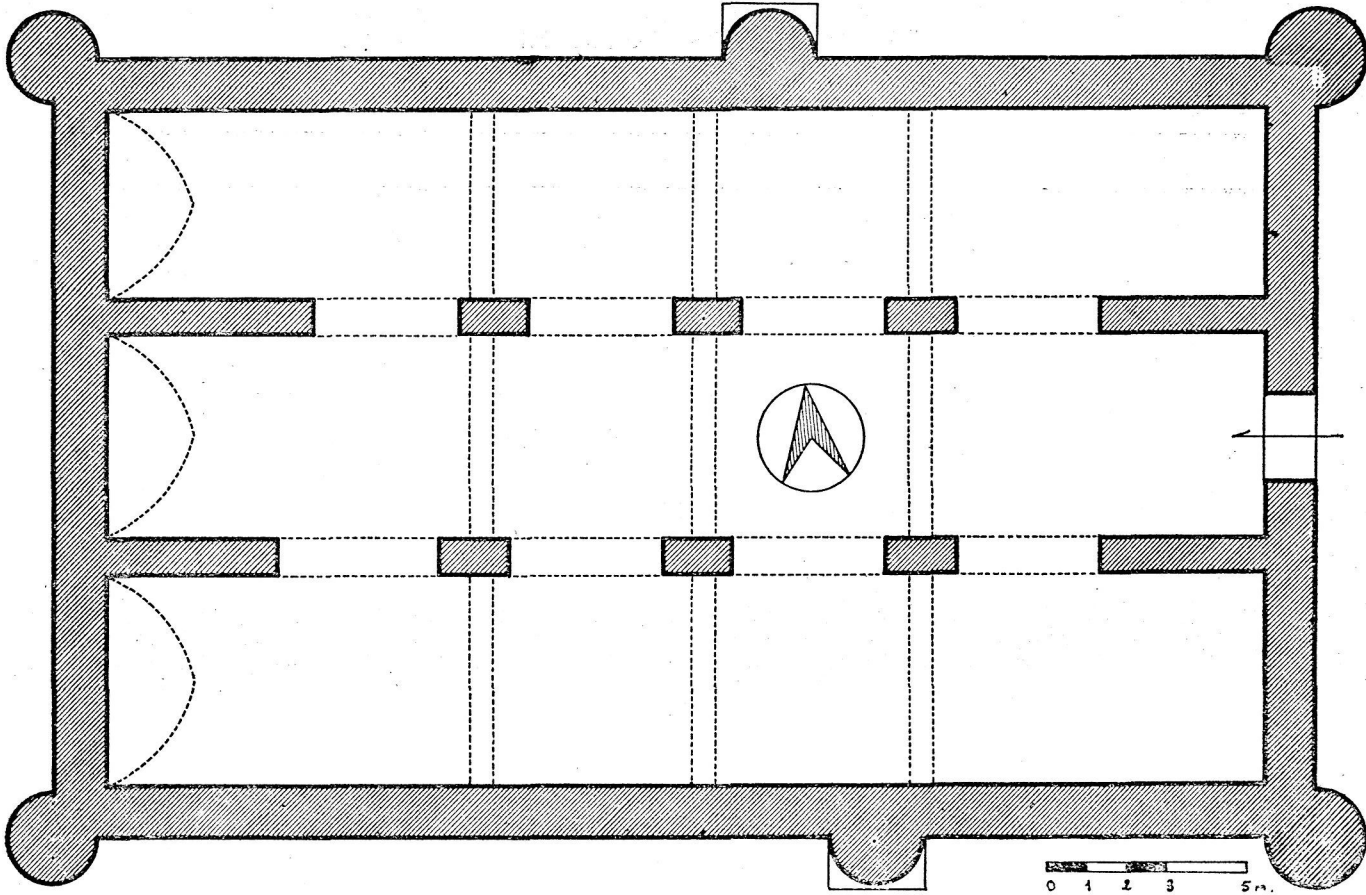
Şek. 3 - Tatvan Ham. Restitüsyon planı.

Eski Tatvan Hanı'ndan günümüze kalabilen duvar parçaları yapının planını çıkarmamıza yardımcı olabilecek nitelikte kıymetli verilerdir (Şek. 3). Hanın dış duvarlarının izlediği çizgiyi kesinlikle saptayabildiğimizi yukarıda belirtmiştik. Halen görülebilen yarım silindir şekilli dört payanda kalıntısı, yapıda bu payandalardan altı adet mevcut olduğunu söylememize imkân vermektedir. Bunlardan dördü köşelerde, ikisi de kuzey ve güney duvarları üzerinde yer almaktaydı. Yapının batı duvarına dik açıyla bitişen iki duvar parçası, kanımızca iki sıra paye ve

kemer dizisinin doğrultusunu işaret etmektedir. Ancak payelerin tam yerlerinin saptanabilmesi için, hanın içinde küçük bir temel sondajına ihtiyaç vardır. Hanın giriş kapısı doğu veya batı cephesi üzerinde yer almıyordu. Kuzey ve güney cephelerinde mevcut payandalar, kapının bu cephelerden biri üzerinde yer almasına imkân vermezdi. Kaldı ki avlusuz hanlar içinde, giriş kapısı yan yüzlerden biri üzerine yerleştirilmiş tek örnek, bildiğimiz kadarıyla, Bitlis-Baykan arasındaki **Duhan**'dır (11).

Yapının restitüsyon planı, geç selçuklu ve ilk Osmanlı döneminde örneklerine rastladığımız avlusuz hanların klasik plan şemasını tekrarlamaktadır (12). Batı duvarına bitişik paralel iki duvar parçasının benzerlerine **Babşin Hanı**'nda (Bitlis-Tatvan) (13) ve yukarıda sözünü ettiğimiz **Duhan**'da rastlıyoruz. Yapının kesin olarak tarihlendirilmesi için gerekli olan tamamlayıcı verilere sahip olmadığımızdan tarihlemeyi XII. yy. sonlarından XV. yy. başlarına kadar uzanan geniş bir zaman dilimi içinde yapabiliyoruz.

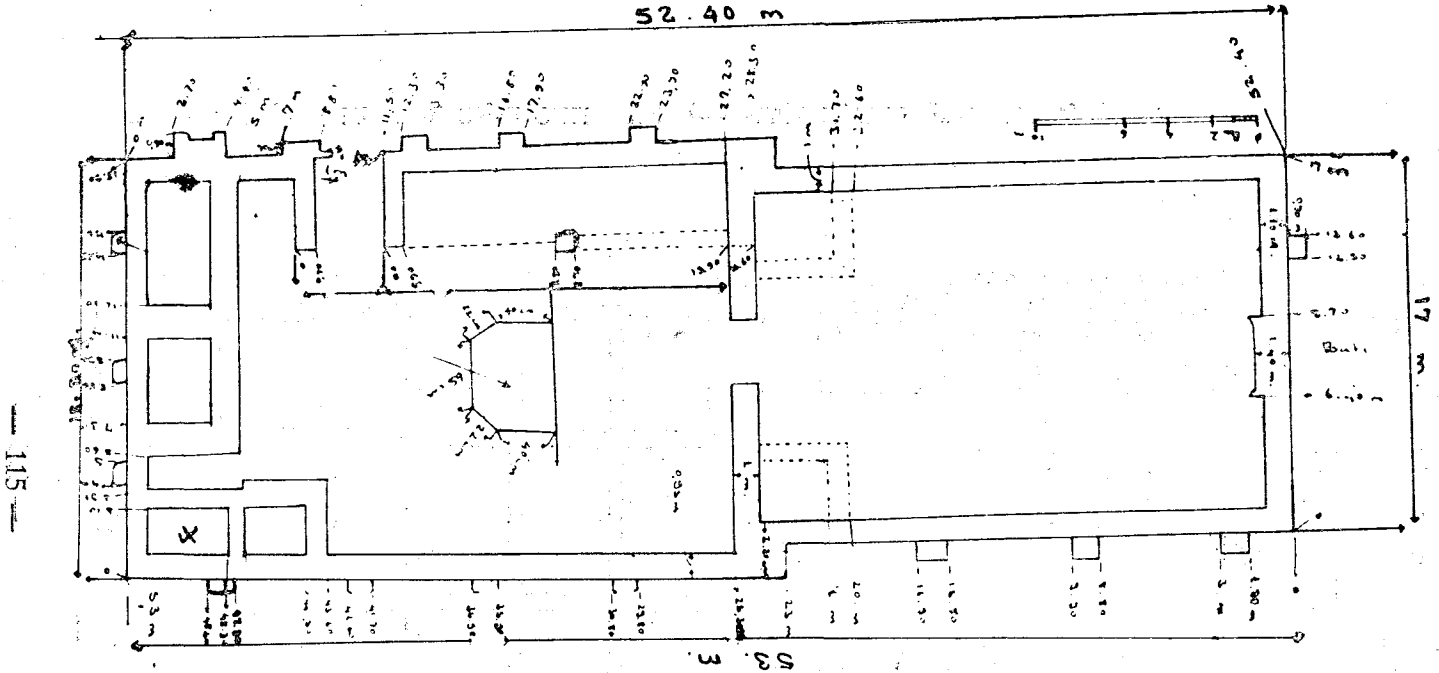
Şek. 4 - Sayın Celâl Yalvaç'ın 3 Haziran 1963'de, Çingene Hanı'nın son kalıntıları ortadan kalkmadan önce çizdiği kroki ve üzerine işaretlediği ölçüler.

Burada takdim ettiğim plan tamamen Sayın Yalvaç'ın aldığı ölçülere dayanılarak çizilmiştir (Şek. 4 ve 5). Alanın uzmanı olmayan bir kimse tarafından alınmış ölçülere dayanılarak çizilen bir planda olabilecek kaçınılmaz hatalar bir yana bırakılırsa, mevcut verilerin, yapının boyutları ve çeşitli kesimlerinin durumu hakkında kıymetli bilgiler sağladığı ortadadır.

Sayın Yalvaç'ın krokisi, kapalı kısmın konumu hakkında hemen hiç bilgi vermemektedir. Kapalı kısmın kuzeydoğu ve güneydoğu köşelerinde görülen paralel noktalı doğruların neye işaret ettikleri açıkça anlaşılamıyor (Bk. Şek. 4). Kısacası, hanın kapalı kısmının iç taksimatı hakkında açık bir fikir edinmemiz mümkün olmuyor. Yapının fazla geniş olmayışı ve diğer selçuklu hanlarından bildiğimiz kapalı kısım örnekleri, burada da kapalı kısmının, iki sıra halinde düzenlenmiş payeler üzerine oturan doğu-batı eksenli tonozlarla örtülü üç sahına sahip olduğunu düşündürmektedir. Çizdiğim restitüsyon planında görülen payelerin ve destek kemerlerinin yerleri ve sayıları tabiatıyla tahminlerime dayanmaktadır (Bk. Şek. 5).

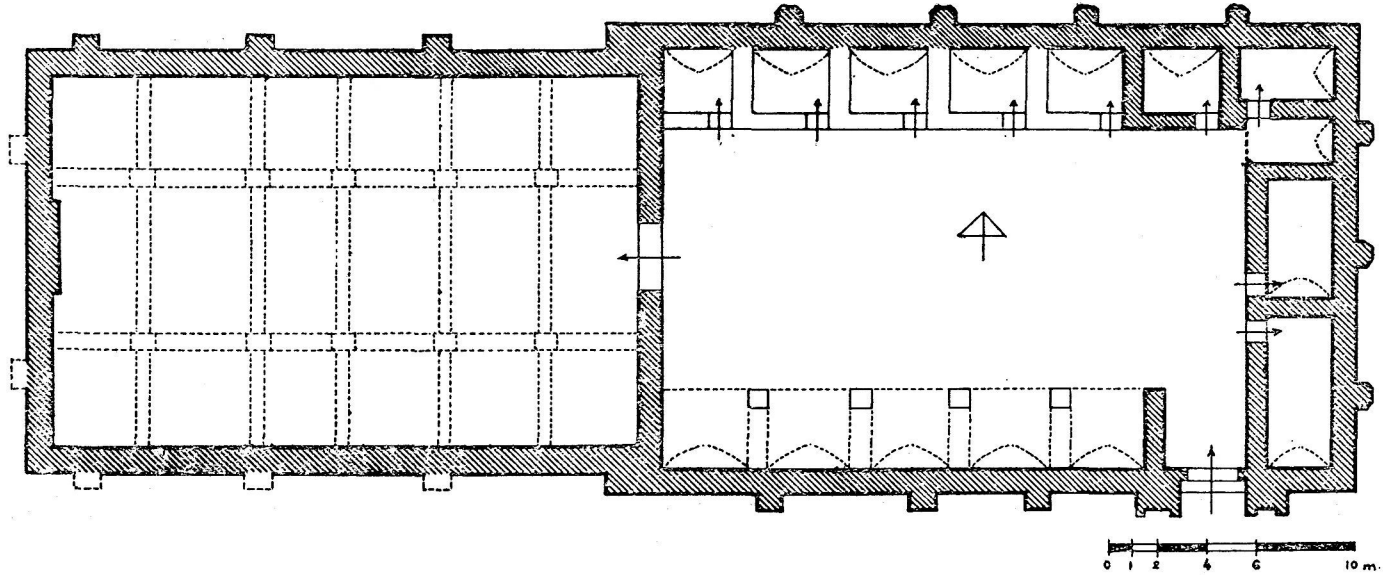
Şek. 5 - Çingene Hanı'nın, Sayın Celâl Yalvaç'ın aldığı ölçülere göre çizilmiş planı.

Yapı, avlu ve kapalı kısım olmak üzere iki ana bölümden oluşmaktaydı. Avluya, güney duvarı üzerine yerleştirilmiş bir kapıdan girilmekteydi. Doğuda, birkaç bağımsız mekan mevcuttu. Doğu duvarına bitişik, ince, uzun, dikdörtgen planlı iki hücre vardı. Bu hücreler muhtemelen avluya açıyordu ve aralarında bağlantı mevcut değildi. Sayın Yalvaç'ın ifadesine göre, avlunun kuzeydoğu köşesinde yer alan hücrenin tonozlu bir bodrum katı vardı (14). Bu hücre ile yanındaki diğer hücre, avlunun kuzey kenarına bitişik bir dizi hücrenin mevcudiyetini düşündürmektedir. Bütün bu hacimlerin muhtemelen avluya açılan birer kapıları vardı. Taslak üzerinde, güneyde, hemen hemen kare kesitli bir paye işaretlenmişti. Bu paye, avlunun bu kenarı boyunca uzanan ve benzer dört payenin taşıdığı bir revakı düşündürmektedir. Sayın Yalvaç'ın krokisinde taçkapı, güney duvarı üzerine, doğudan itibaren ikinci ve üçüncü payandalar arasına işaretlenmiştir. Fakat alınan ölçüler yakından incelendiğinde, birinci payandanın genişliğinin 1m70, ikincisinin 1m80, üçüncü sünün ise 1m olduğu görülmektedir. Dördüncü payandanın genişliği 1m10, sonuncu payandanın ise yine 1m dir. Görülüyor ki ilk iki payanda, diğer üç payandadan çok daha geniştir. Böylece taçkapının, Sayın Yalvaç'ın belirttiği gibi ikinci ve üçüncü payandalar arasında değil, ilk iki payanda arasında yer alması çok daha mantıklı görünmektedir.

Sayın Yalvaç yapının, düzgün sıralar oluşturan yonu taşlarıyla inşa edildiğini söylemektedir. Dış duvarlar dikdörtgen ve beşgen payandalarla desteklenmişti. Krokide, kapalı kısmın güney duvarı üzerinde payanda işaretlenmemiştir. Fakat kuzey duvarında işaretlenmiş dört payanda, güney duvarında da aynı sayıda payandanın varolması gerektiğini söylememize imkân vermektedir. Batı duvarı üzerinde bir tek payanda işaretlenmiştir. Kuzeye doğru bir payandanın daha mevcudiyeti düşünülebilir.

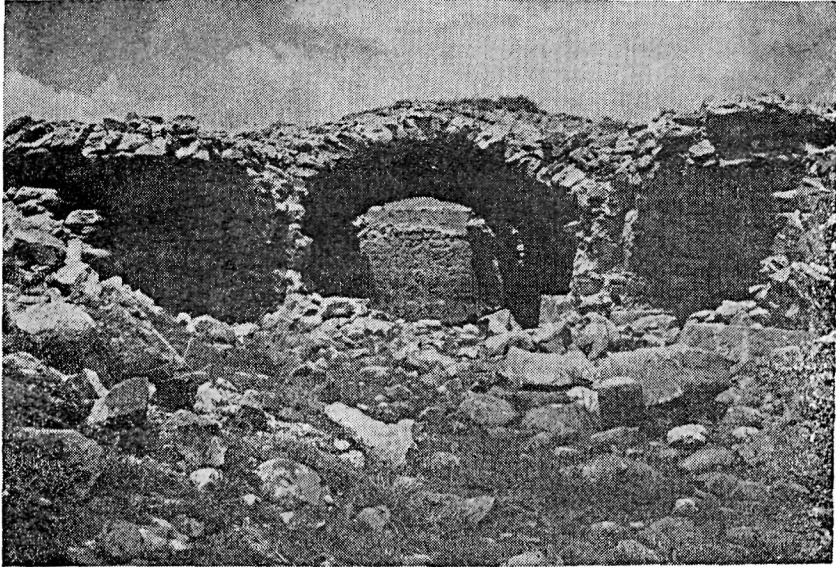
Res. 2— Kamereddin Hanı. Avludaki tonoz kalıntıları ve kapalı kısım orta sahını.

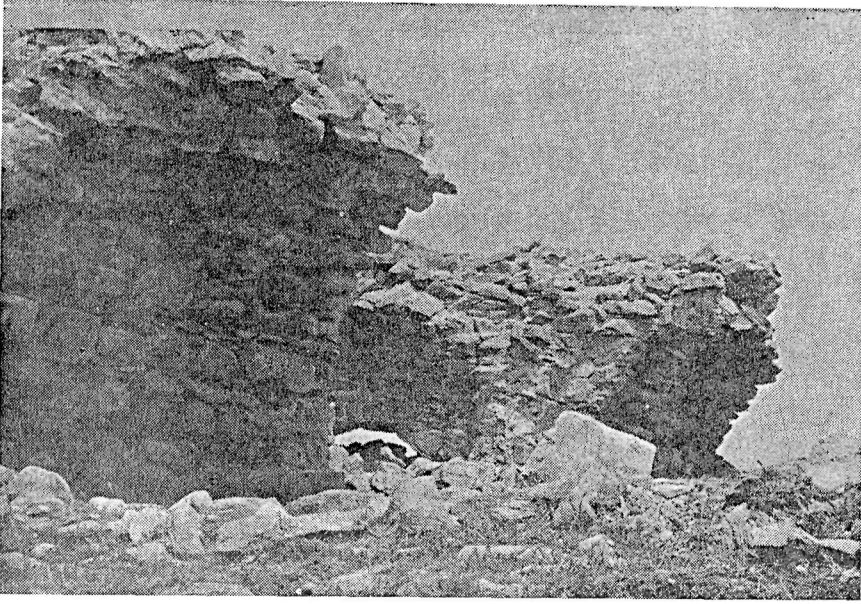
Res. 3— Kamereddin Hanı. Avlunun kuzeyinde tonoz kalıntıları.

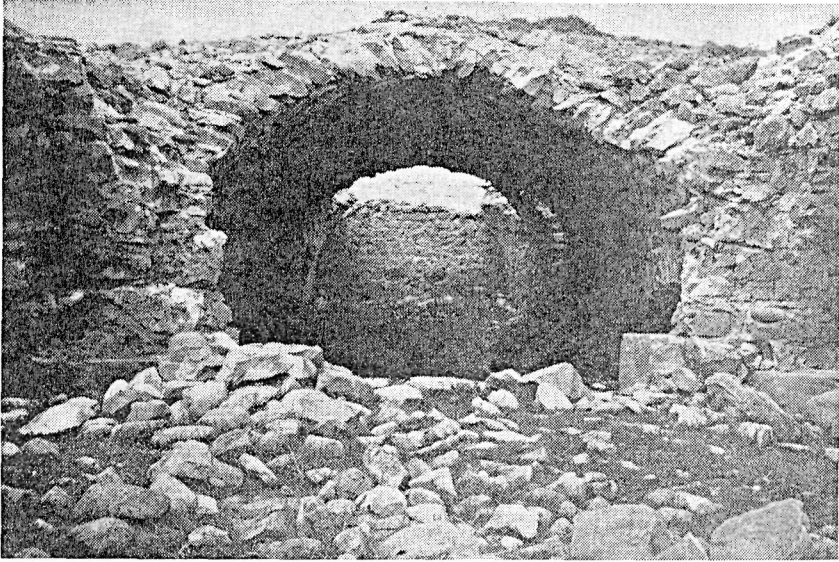
Res. 4— Kamereddin Hanı. Kapalı kısım orta sahını.

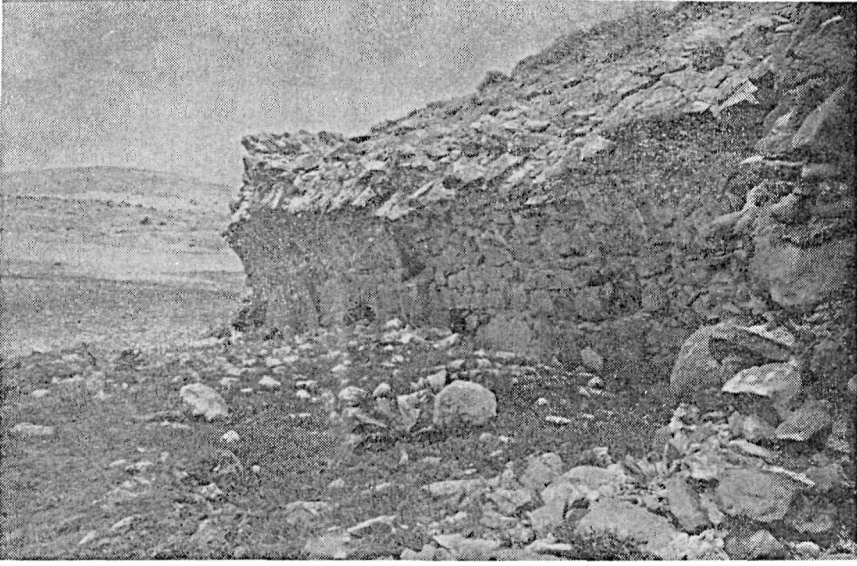
Res 5— Kamereddin Hanı. Kapalı kısım batı sahnını.

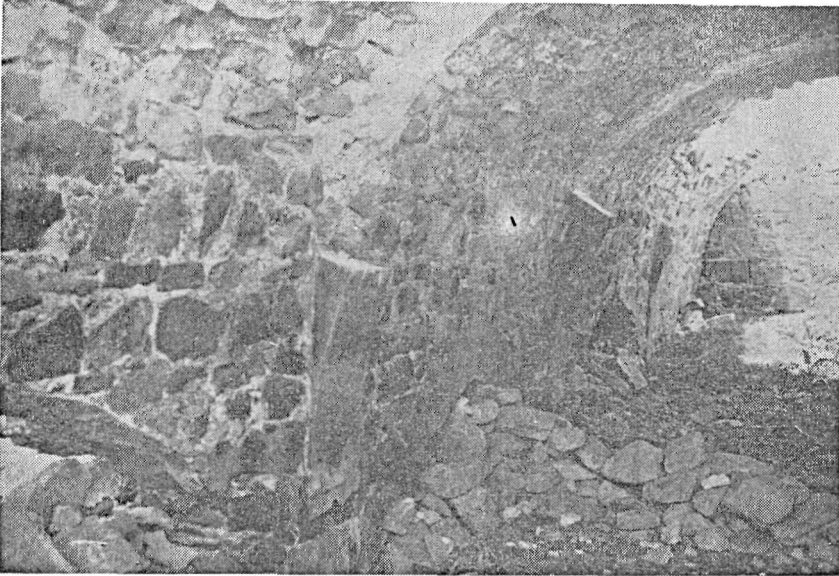
Res. 6— Kamereddin Hanı. Kapalı kısım orta sahnında destek kemerleri.

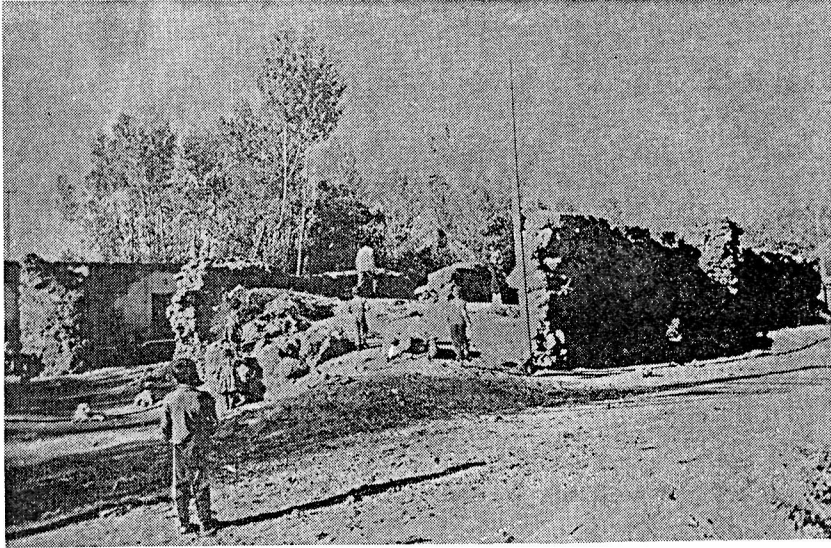
Res. 7— Tatvan Hanı. Kuzeydoğudan görünüşü. 1983 yılı eylül ayında alınan bu resimde, 1967 yılında mevcut olan kuzeydoğu köşesindeki silindirik payandanın ve sonradan inşa edilen doğu duvarının yıkılmış olduğu görülüyor. (Kırş. Res. 8).

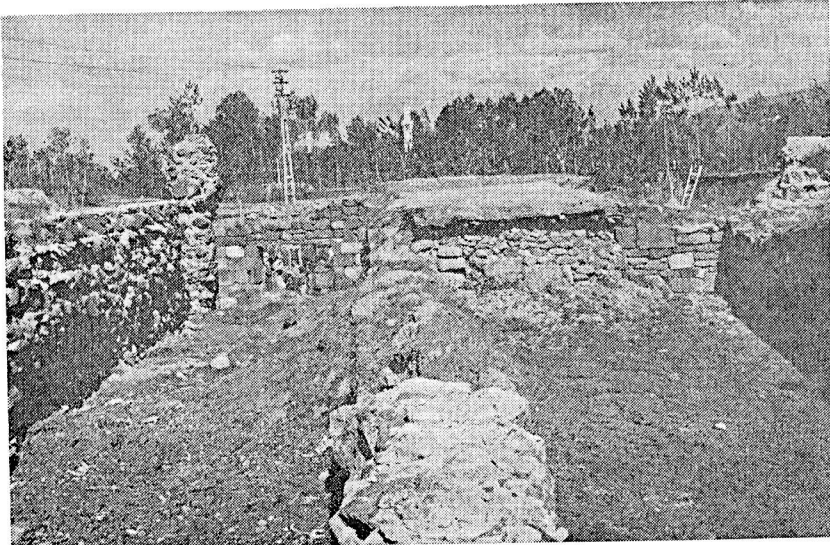
Res. 8— Tatvan Hanı. Doğu duvarınının 1967 deki durumunun hanın içinden görünüşü.

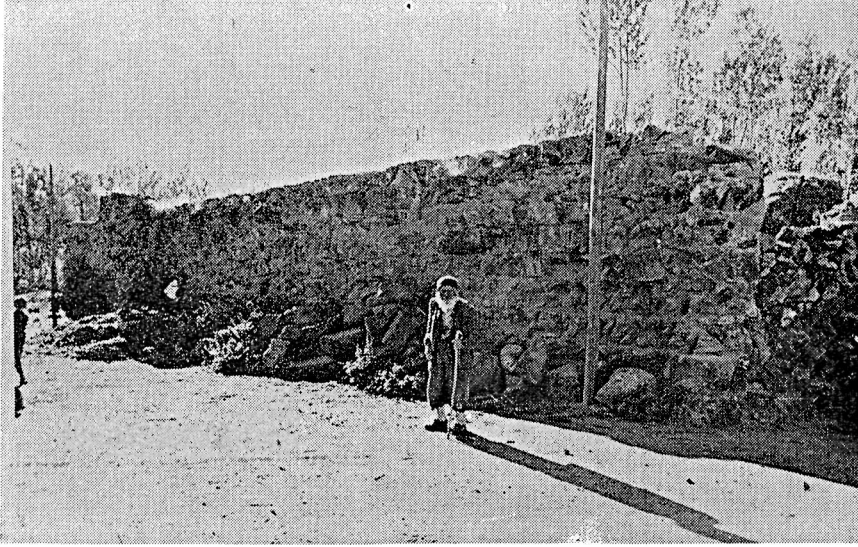
Res. 9— Tatvan Hanı. Kuzey duvarının dıştan görünüşü (1983). Resmin sağ tarafındaki köşe kulesinin, 1967 yılında sağlam olan üst kesimi ile, batı duvarının büyük ölçüde tahrip olduğu görülüyor. (Krş. Res. 9).

Yapının kuzey duvarındaki kesme taş kaplamaların hemen hepsi sökülüş durumdaydı. Ancak yarım daire kesitli üç payandanın izleri halâ görülebilmekteydi (Res. 9, 10). Güney duvarı üzerinde ise dördüncü payandanın izleri mevcuttu.

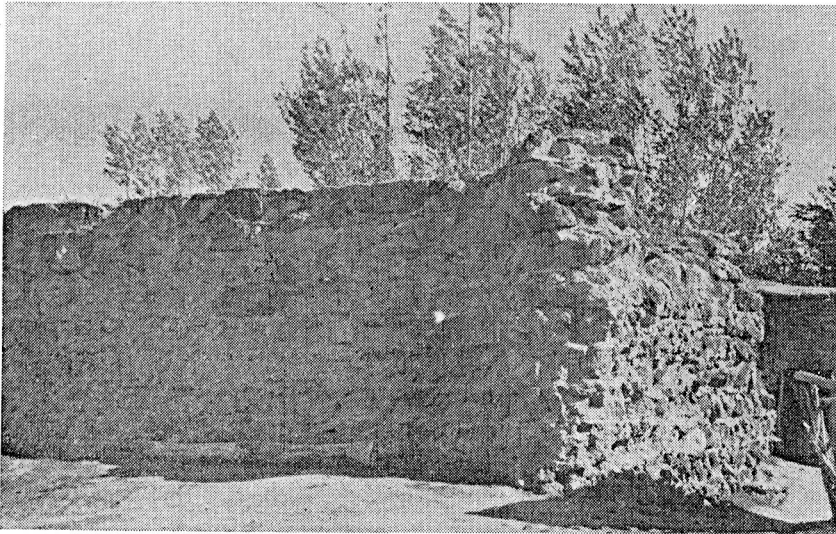
Res. 10— Tatvan Hanı. Kuzeybatı köşesindeki silindirik köşe kulesinin 1967 deki durumu.
