**AKSARAY-MELİK MAHMUD GAZİ HANGAHI
(DARPHANE) KAZISI-2002**

Aksaray-Melik Mahmud Gazi Hangahi (Darphane) kazısı 7-31 Temmuz 2002 tarihleri arasında gerçekleştirilmiştir. Prof. Dr. Bekir Deniz başkanlığındaki kazı ekibinde; Yrd.Doç.Dr. Eser Gültekin (Restorasyon Uzmanı, Y. Mimar-Dokuz Eylül Üniversitesi,Güzel Sanatlar Fakültesi), Mustafa Güner (Mimar), Arş.Gör. Mükerrrem Kürüm (Sanat Tarihi-Adnan Menderes Üniversitesi,Fen-Edebiyat Fakültesi) ile Ege Üniversitesi, Edebiyat Fakültesi, Sanat Tarihi Bölümü öğrencileri Mehmet Uğur Sağıroğlu, Abdullah Keskin; Gazi Üniversitesi, Fen-Edebiyat Fakültesi, Sanat Tarihi Bölümü öğrencileri İsmail Yılmaz, Utku Yurtsever, Özlem Uslu, Gonca Bumin, Barış Yalın, Nuray Aslan, Gürsoy Durmuş, Özlem Tezcan, Semiha Mucurluoğlu, Çilem İnce, Şirin Menekşe, Aysun Akı, Güneş Akdağ, Esra Aliyazıcıoğlu, Özlem Uslu; Konya Selçuk Üniversitesi Fen-Edebiyat Fakültesi Sanat Tarihi Bölümü öğrencilerinden Hasan Hüseyin İriş, Ayşe Aslan, Zahide Demir, Selda Ardıç, Yakup Duymaz, Serap Özkan, Mustafa Güngör, Mevlüt Görmüş ve Osman Doğan katılmışlardır. Kültür Bakanlığı'nı temsilen de, Muğla Müzesi'nden Arkeolog Sayın Hakkı Alhan görev almıştır. Özveriyle çalışan tüm ek

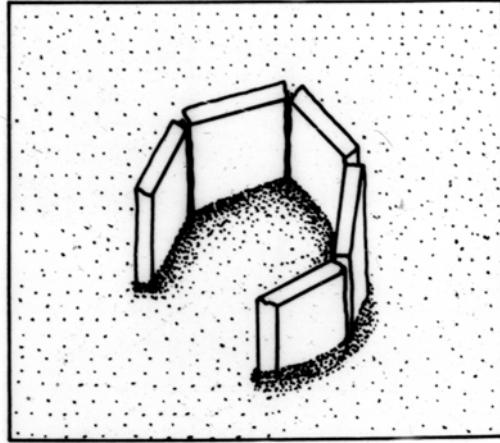
Şek. 3- Melik Mahmud Gazi Hangahı/Darphane, kuzeyde taç kapı önünde ortaya çıkarılan ocağın görünüşü, 2002.

3-G karesi üzerinde, muhtemelen yapının tuğlaları ile inşa edilmiş bir ocak bulunmuştur. Planını çizdiğimiz ocak, yine 1996 yılında, 3-F karesi üzerinde, inşa edilen ocağa benzemektedir. 1996 yılında bulduğumuz ocak, yapının temel duvarı üzerinde yer aldığı için XIX. yy'da yapıldığı anlaşılmaktaydı. Ancak bu yıl bulduğumuz ocak, tandır seviyesinde olduğu için, diğer tandırlar gibi, Selçuklu Döneminden kaldığı tahmin edilmektedir (Şek. 3).

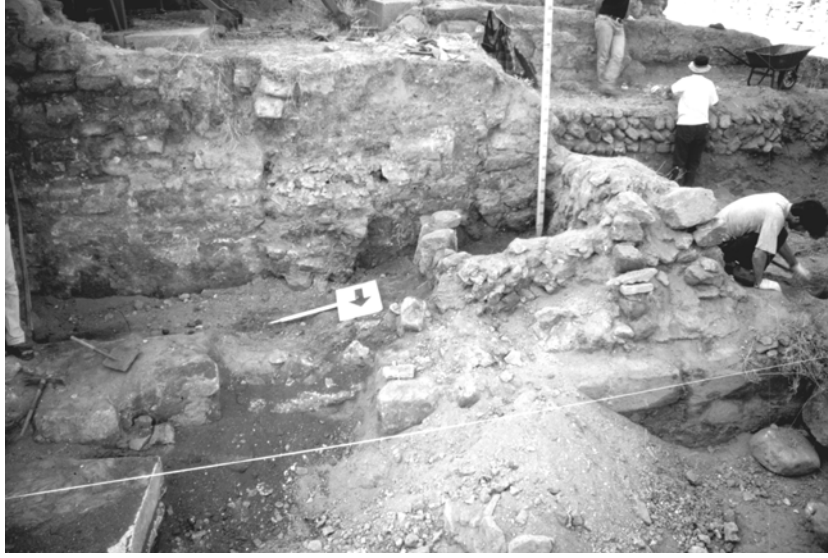
Res. 3- Melik Mahmud Gazi Hangahı/Darphane, kuzey yönünde yapılan temizlik çalışmaları, 2002

2,3,4-F karesi üzerinde yapının özgün temel duvarları bulunmuştur. Girişte yer alan iki küçük hücre de ortaya çıkarılmıştır. 3-E,F karesi üzerindeki hücrenin girişinde yer alan mekan, çelik konstrüksiyonla desteklediği için dokunulmamıştır. Bu kesimdeki duvar desteğe dayandığı için, desteğin kaldırılması halinde duvarın yıkılabileceği endişesiyle, burasının onarım sırasında temizlenmesi düşünülmüştür. Ayrıca 2,3-F karesi üzerindeki hücrenin girişinde yer alan mekanın içi daha önceki yıllarda boşaltılmıştı. Bu sene sadece temel duvarları ortaya çıkarılmıştır. Bundan önceki yıllarda yapının temelleri üzerine yapılmış duvarlara rastlanılmıştır. Bu duvarlar dikkatli bir şekilde kaldırıldığında, yapının özgün temel duvarlarına erişilmiştir (Res. 3).

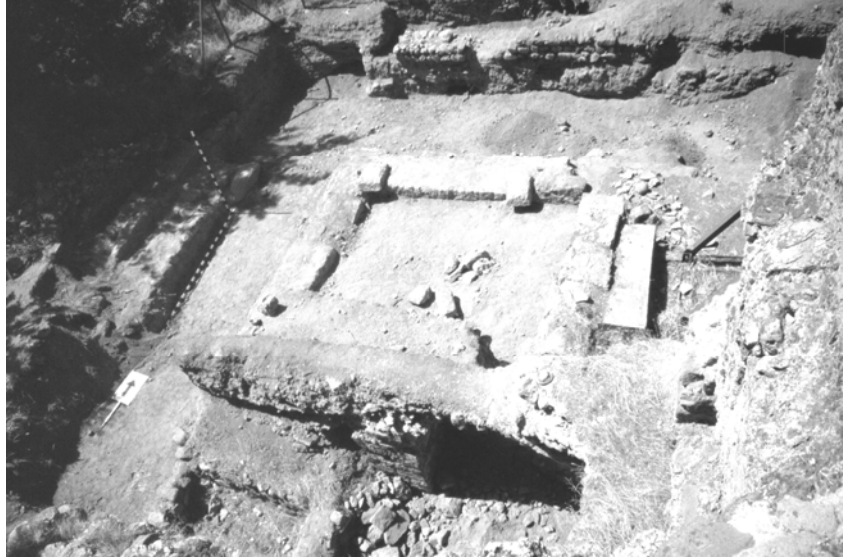
Res. 4- Melik Mahmud Gazi Hangahı/Darphane, yapıdaki son dönem eklerinin temizlenmesiyle kuzeyde ortaya çıkarılan özgün duvar izleri, 2002.

Yapının kuzeyinde, taç kapının karşısından başlayarak, yapının batı duvarının bitimine kadar uzanan temel izleri bulunmuştur (Res. 4). Bunlar devam ettirildiğinde, temelin batıdaki komşu parsel sınırına kadar uzandığı görülmüştür. Bu nedenle temel, kazı alanının sınırları içinde bırakılmıştır. Muhtemelen 1925 yılında yapıldığını tahmin ettiğimiz bu temellerin altında, yaklaşık 2.00 m. derinlikte, tandır, ocak vb. elemanlara ait olduğunu düşündüğümüz izler mevcuttu. Ancak, komşu parsel sınırına dayandığı için tandıra dokunulmamıştır.

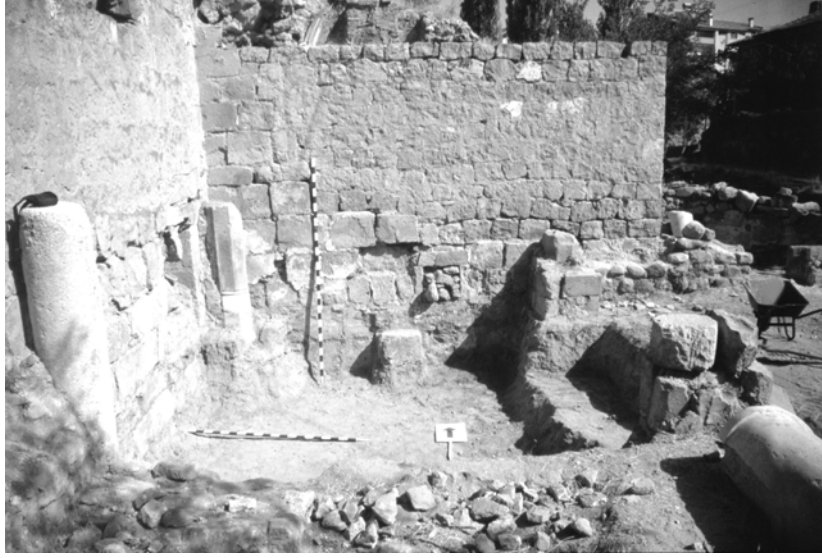
Res. 5- Melik Mahmud Gazi Hangahı/Darphane, güneydoğu köşesinde yapılan temizlik çalışmalarına ait bir görünüm, 2002

köşesindeki mekana açılan bir penceresi olduğu ortaya çıkarılmıştır. Güneydoğu köşesindeki mekana ait bu pencere, güneydeki eyvanın doğu ve batısındaki pencerelerden daha küçüktür ve mekanın iç kesiminden de algılanamamaktadır. Muhtemelen yapı, Vakıflar Genel Müdürlüğü'nce 1965 yıllarında onarıldığında pencere fark edilmeyerek, içeriden örülerek kapatılmıştır (Res. 5).

2001 yılı kazısında, yapının güneydoğu köşesinde, 5-B karesi üzerinde temel izlerine rastlanılmıştır. 2002 yılında bu alan yeniden kazılarak, bir önceki yıl ne olduğu anlaşılamayan söz konusu temellerin 5,6-C karesi ile birleşen kesimi ortaya çıkarılmıştır. Moloz taşlarla yapılan bu temelin, 7-B karesinde düzgün kesme taşlarla örülmüş bir duvarla birleştiği görülmüştür (Res. 5).

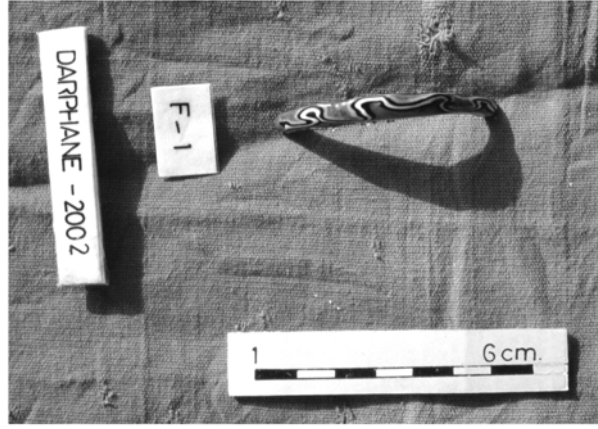
Res. 6- Melik Mahmud Gazi Hangahı/Darphane, 13.yy Selçuklu Dönemi'ne tarihlenen kırmızı, beyaz ve firuze renkli cam bilezik parçası, 2002

En. No: Darp. 02/2 envanter numarasıyla kayıtlı 0.5x5.5 cm. boyutlarındaki cam bilezik akıtma tekniği ile yapılmıştır ve sadece bir parçası mevcuttur. Selçuklu Döneminden kalan bu bilezik; yeşil ve firuze renk üzerine siyah, beyaz, sarı ve turuncu renklerle süslü olup, dalgalı bir motife sahiptir (Res. 6).

2002 yılı kazısında bulunan cam bilezik parçalarının Selçuklu Döneminden kaldığı tahmin edilmektedir. En alt katmanlarda ele geçirilen bu cam bilezikler; özellikle yeşil, sarı, turuncu, siyah ve beyaz renkleri yanı sıra akıtma tekniğinde yapılmış, dalgalı süslemeleriyle de birbirlerine benzemektedirler. Bu bileziklerin benzerleri, daha önceki yıllarda yapılan kazılarda da ortaya çıkarılmıştı. Ayrıca, Macaristan'da yapılan Osmanlı Dönemi kazılarında da bu tür bileziklere rastlanmıştır. Ancak, bu kazıda ele geçirdiğimiz buluntuların Selçuklu dönemine ait olduğunu tahmin edilmektedir (Bkz: Res.6).

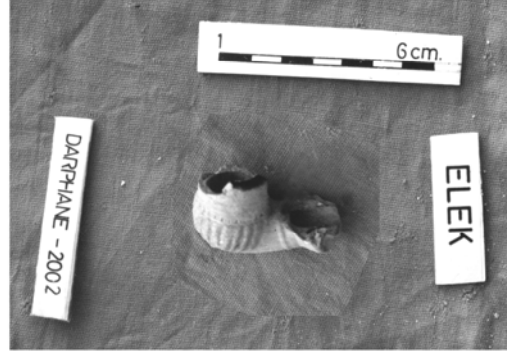
Res. 7- Melik Mahmud Gazi Hangahı/Darphane, 13.yy Selçuklu
Dönemi'ne ait bir lüle parçası, 2002

olarak ele geçirilmiştir. Muhtemelen Selçuklu Dönemine ait olup, üzerinde yivli süslemeler bulunmaktadır (Res: 7).

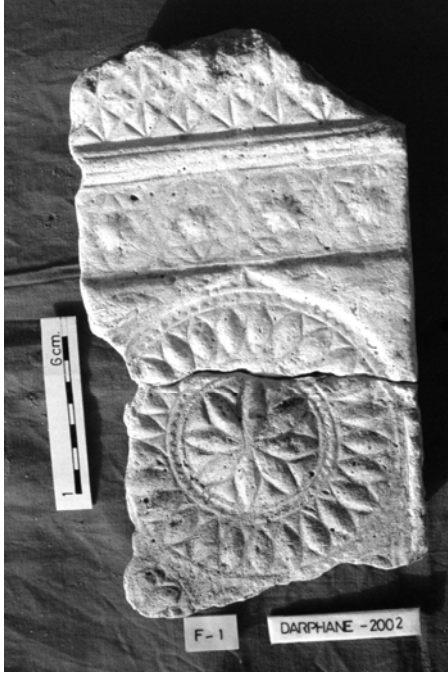
Res. 9- Melik Mahmud Gazi Hangahı/Darphane, 13. yy. Selçuklu Dönemi'ne ait bir alçı süsleme parçası, 2002

En. No: Darp. 02/19 envanter numaralı örnek; bir alçı süsleme parçasıdır. Selçuklu Döneminden kalan buluntu, 24.5x9.8 cm. boyutlarındadır ve çok yıpranmış durumdadır. Pencere veya kapı sövesine ait olduğu düşünülen parçanın üzeri güneş kursu motifleriye bezelidir (Res. 9).

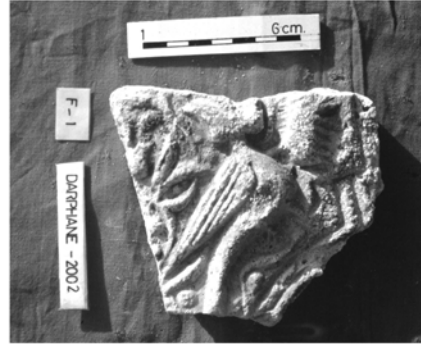
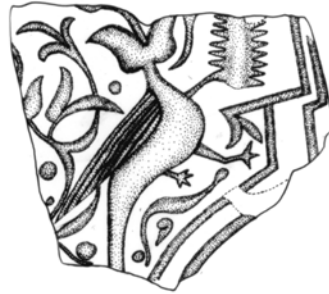
Res. 10- Melik Mahmud Gazi Hangahı/Darphane, alçı süsleme bordüre ait, başı lale şeklinde sona eren bir siren motifi, 13.yy. Selçuklu Dönemi, 2002.

En. No: Darp. 02/24 envanter numaralı örnek muhtemelen bir bordüre ait alçı süsleme parçasıdır. Üzeri, kıvrımsal bitki desenleri arasına yerleştirilmiş ve başı lale şeklinde sona eren bir siren motifi ile bezelidir. Selçuklu Dönemine tarihlendirilmektedir (Res. 10).

Bu yılın en ilginç buluntusu; En. No: Darp. 02/24 olarak kayıtlıdır. Başı lale şeklinde sona eren siren figürüyle süslü örnek, yapının döneminde figürlü süslemeye de sahip olduğunu göstermektedir. Orta Asya Türk Sanatından beri tılsımlı bir yaratık olarak düşünölen bu figürün benzer örneklerine, Kubadabad Sarayı çini süslemelerinde de rastlanmaktadır. Yöre halkının “Darphane” olarak adlandırdığı Melik Mahmud Gazi Hangahın’da bu tarz süslemelerin kullanılması son derece önemlidir. Zira, bir alçı süsleme örneğı olarak Selçuklu Sanatında da kullanıldığını ortaya koymaktadır. Sirenin baş kısmının insan başı şeklinde olmayıp lale şeklinde sona ermesi, saray sanatından çok, halk geleneğıyle yapılmasına bağlanabilir. Lale motifi, halk arasında çok sevilen bir süslemedir. Ayrıca, lalenin eski yazıyla yazılışı ve “Allah” kelimesinin yazılışları birbirine benzediğı için, lale halk arasında kutsal bir motif kabul edilmiştir. Türk edebiyatı ve şiirinde de lalenin 100’den fazla ismi bulunmaktadır. Türk süsleme sanatında -Allah’ın adını hatırlattığı için- lale en çok kullanılan bir çiçek motifidir².
