SIĞACIK'TA TÜRK MİMARİSİ (Seferihisar/İzmir)

Ertan DAŞ*

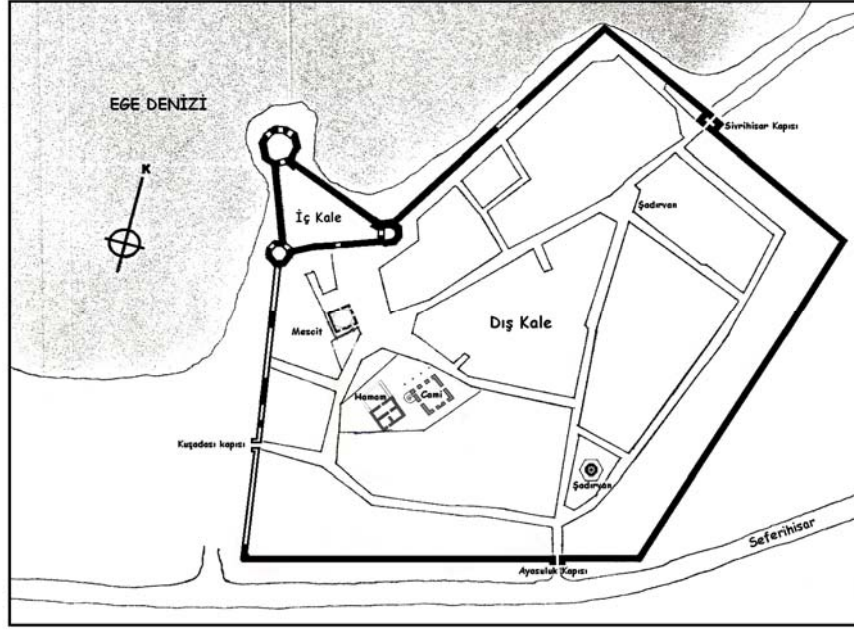
Şek.1-Sığacık Kalesi (M.Wiener'den işlenerek)⁸

Sığacık Kalesi bir dış ve bir iç kaleden oluşmaktadır (Fot.1,2). Devşirme mermer bloklar ve yöreden toplanmış kırma taşlarla inşa edilmiş olan surların büyük bir bölümü çeşitli onarımlarla günümüze ulaşmıştır. Sur duvarlarında kullanılan devşirme mermer bloklar, yakındaki Teos antik kentinden getirilmiş olmalıdır. Çeşitli dönemlerde yapılan onarım ve tamirlere ait izler, bugün hala görülebilmektedir.

Dış kaleye, güney cephe üzerinde Ayasuluk Kapısı, batı cephe üzerinde Kuşadası Kapısı ve kuzeydoğu cephenin ortasında Sivrihisar Kapısı olmak üzere üç girişten sağlanmaktadır.

Yerli halk tarafından “Koğuş” veya “Uç Kale” olarak adlandırılan, denize yakın, kalenin batı ucunda yer alan iç kale, dört girişli bağımsız bir yapı gibi durmaktadır (Fot.3,4). Güneybatı ve güneydoğu uçlarında birer burç vardır. İki katlı olduğu anlaşılan burçların, üst katları tamamen yıkılmış durumdadır. Güneybatı’da yer alan burcun denize bakan cephesinde kemerleri tuğla malzemeyle inşa edilmiş üç giriş bulunmaktadır (Fot.5,6). Doğu uçtaki burcun ise aynı cepheye bakan tek girişi vardır. Her iki burcun da, günümüze çeşitli onarımlarla ulaşmış olan alt katları basık birer kubbeyle örtülmüştür. Burçlara açılan girişlerin tuğlayla inşa edilmiş olan kemerleri yakın zamanda yapılan onarımlar sonucu formlarını yitirmiştir.

İç kalenin güney duvarı üzerinde yer alan yuvarlak kemerli giriş, iç kale ile dış kaleyi birbirine bağlamaktadır. Giriş açıklığının doğu yan yüzünde seyirdim yerine çıkışı sağlayan bir merdiven dikkati çekmektedir. M. Wiener bu girişin dış kaleye bakan yüzünde kare planlı bir ara bölümün yer aldığını ve buradan dış kaleye bir kapı açıldığını belirtmekle birlikte bugün böyle bir ize rastlanmamaktadır⁷.

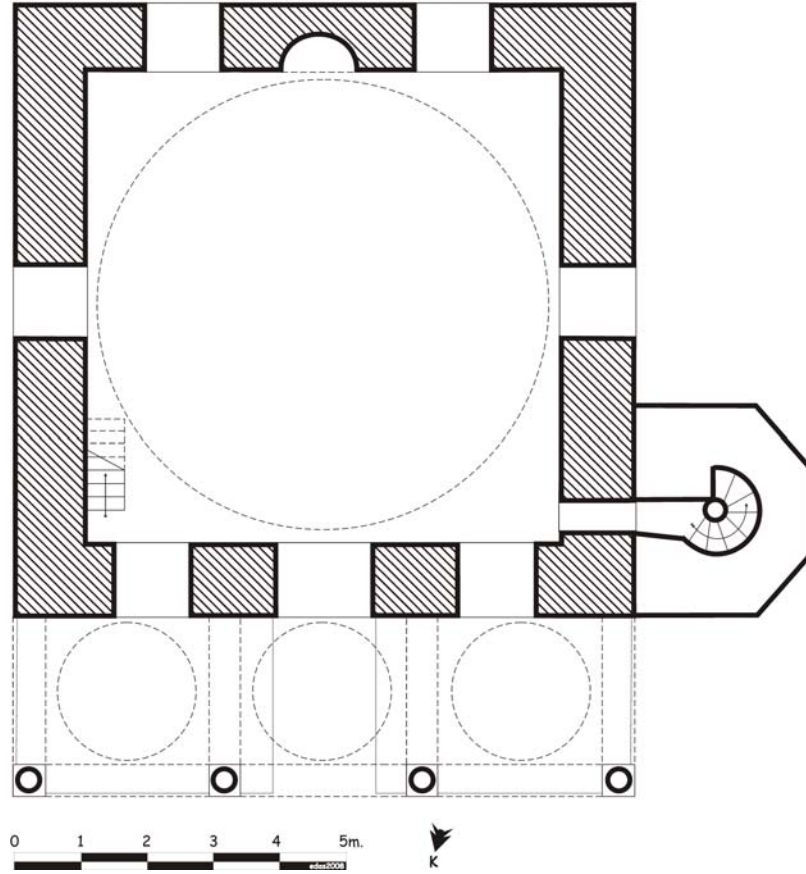
Şek.2- Sığacık Camii, plan

Kaleiçi'nde, 31 sokak No 2 de, 51 ada, 2 parselde kayıtlıdır. Kare planlı bir harim ve önünde üç birimli bir son cemaat yerinden oluşan cami, kırma taşlarla inşa edilmiştir. Duvarlarda yer yer devşirme mermer parçalar kullanılmıştır (Şek. 2, Fot. 7)

Harim ve son cemaat yerinin her birimi birer kubbeye örtülüdür (Fot. 8). Kubbele, dıştan çatı kiremitleriyle kaplanmıştır. Son cemaat yeri, eş büyüklükte üç kemerle kuzey cepheye, birer kemerle de doğu ve batı cephelere açılmaktadır. Tümü sivri şekilli olan kemerler tuğla malzemeyle inşa edilmiştir. Son cemaat yeri kemerleri, kuzeyde dört devşirme sütun tarafından taşınmaktadır. Sütunların altlıkları ve başlıkları da devşirmedir. Kemer üzengi noktalarında yer alan gergiler ahşaptandır. Ortada yer alan kemerin batı köşeliğinde, Teos kentinden getirildiği anlaşılan süslemeli mermer bir parça yerleştirilmiştir. Tek sıralı bir kirpi saçak yapıyı dört yönden kuşatmaktadır.

Harime, kuzey duvarı ortasındaki dikdörtgen şekilli bir açıklıktan girilmektedir. Giriş açıklığının söveleri ve atkı taşı devşirme mermerdendir. Mihrap ekseninde yer alan ana girişin iki yanındaki pencereler dikdörtgen birer çökertme içine yerleştirilmiştir. Kare planlı harimin doğu ve batı cephelerinde birer, kuzey ve güney

cephelerinde, simetrik olarak yerleştirilmiş ikişer pencere açıklığı vardır. Kuzey cephedeki son cemaat yerine açılan iki pencere dikdörtgen şekilli diğerleri ise sivri kemerlidir. Girişin doğusunda yer alan pencere, 1981 yılında yapılan onarım sırasında bir giriş açıklığına dönüştürülmüştür.

Kare planlı harimin üzerini örten kubbe pandantif geçişlidir. Harimin kuzeydoğu köşesinde yer alan bir merdivenle kadınlar mahfiline çıkılmaktadır. Güney duvarının ortasına yerleştirilen mihrap yarım daire kesitlidir ve çeyrek küre şekilli basit bir kavsara ile örtülüdür.

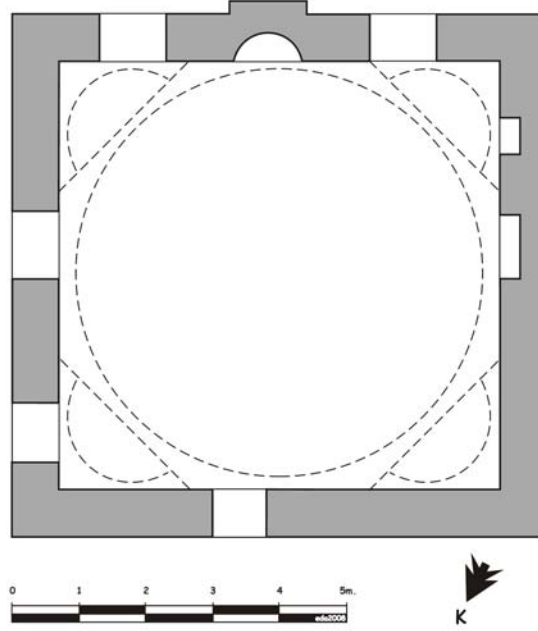
Şek.3-Sığacık Mescidi, plan.

Duvar köşelerinde kesmetaş, diğer kısımlarda ise kırmataş kullanılarak inşa edilen yapı, kare planlıdır ve tek kubbeyle örtülüdür (Şek.3). Yapının asıl girişi kuzey cephe üzerindedir. Güney cephesinde ortada mihrap çıkıntısı ve iki yanında sonradan açılmış birer giriş yer almaktadır.

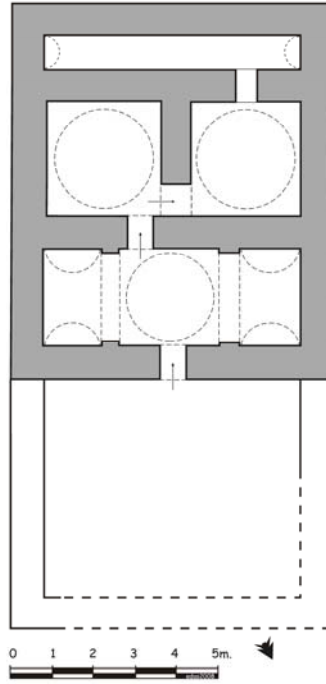
Şek.4- Sığacık Hamamı, plan.

Sığacık Camisi'nin batısında, camiye yaklaşık 20 metre uzaklıktadır. Kıрма taşlarla inşa edilen yapının duvarlarında devşirme mermer parçalar yer almaktadır. İlklik ve iki halvet hüresinden oluşan hamamın soyunmalık mekanı günümüze ulaşmamıştır (Şek.4).

Hamamın kuzey cephesi önünde, günümüze ulaşamayan soyunmalığın duvarlarına ait izler görülebilmektedir (Fot.11). İlliklik, dikdörtgen bir mekandır. Mekan iki yandan tonozlarla kareye dönüştürülmüş ve ortası, geçişleri pandantiflerle sağlanan bir kubbeyle örtülmüştür. İlliklığın güneyinde yer alan iki halvet hücresinin de pandantif geçişli birer kubbeyle örtülü oldukları görülmektedir. Sivri kemerli bir açıklıkla, ılıkliktan doğu halvet hücreğine ulaşılmaktadır. Batıdaki halvet hücresinin ılıklik ile bağlantısını sağlayan bir girişi yoktur ve bu hücreye diğer halvet hücrelerinden ulaşılmaktadır (Fot.12, 13).

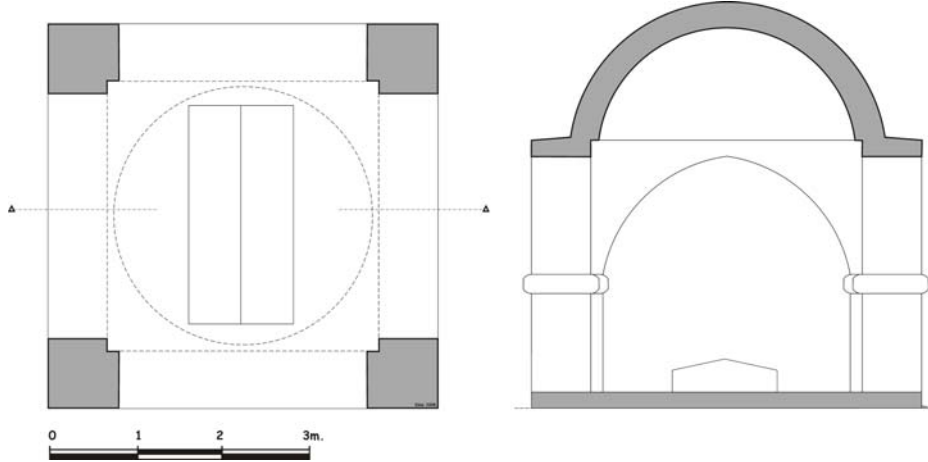
Şek. 5- Mustafa Efendi Türbesi, plan ve kesit.

Baldaken kuruluşlu türbenin üzeri bir kubbeye örtülüdür (Şek.5, Fot.15). Payeler ve duvarların üst kesimleri kırma taşlarla, kemerler ise tuğlayla inşa edilmiştir. Bugün yapı, içte ve dışta tamamen sıvalıdır (Fot.16).

Bütün cepheleri aynı düzende olan türbenin dört köşesinde yer alan “L” kesitli payeler birbirine sivri kemerlerle bağlanmıştır. Kemerlerin üzengi hizasında birer düz silme yer almaktadır. Tek sıra taş bir saçakla sona eren gövde, doğrudan duvarlar üzerine oturan bir kubbeye örtülmüş ve kubbenin üzeri yakın zamanda çimentolu harç ile sıvanmıştır.

Geçişli pandantiflerle sağlanan kubbe içte de sıvalı olduğu için inşa malzemesi anlaşılammamaktadır. Türbede, 264X159 cm. ölçülerinde, sanduka tipi basit bir mezar bulunmaktadır. Lahitin baş ucunda, üzerine Latin harfleriyle yakın zamanda "Mustafa Efendi Türbesi" yazılmış bir mermer levha yer almaktadır.

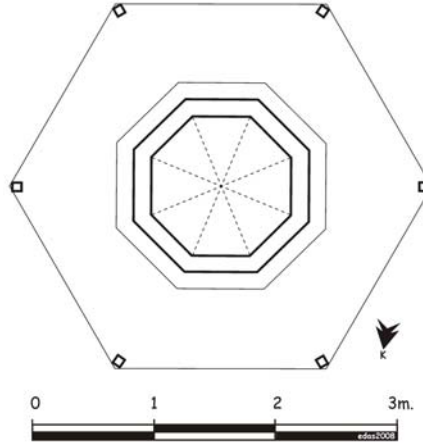
Şek.6-Sığacık, şadırvan planı.

Sekizgen planlı şadırvanın üzeri yakın zamanda ahşaptan konik bir örtüyle kapatılmış ve çevresi ahşap destekler tarafından taşınan altıgen bir örtüyle koruma altına alınmıştır (Şek. 6). Zemine göre yaklaşık 25 cm.'lik yüksekliğe sahip bir platform üzerinde yükselen şadırvanın çevresini bir atık su gideri dolanmaktadır.

Tamamen mermer malzemeye inşa edilmiştir. Sekizgenin her bir yüzü, ortada bir mührü Süleyman, bunun iki yanında ucu kıvrık birer servi ağacı ile bezenmiştir. Süslemeler, dıştan bir kaş kemerle sınırlandırılmış, kemer köşelikleri karanfil, lale, nergis ve meyve tabağı motifleri ile doldurulmuştur.

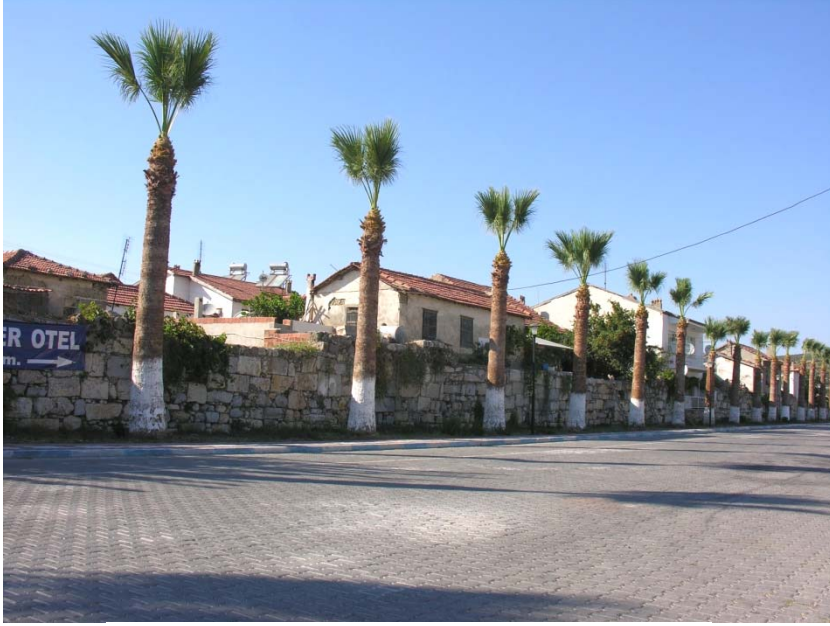
Fot. 2-Sığacık kalesi, doğu surları.

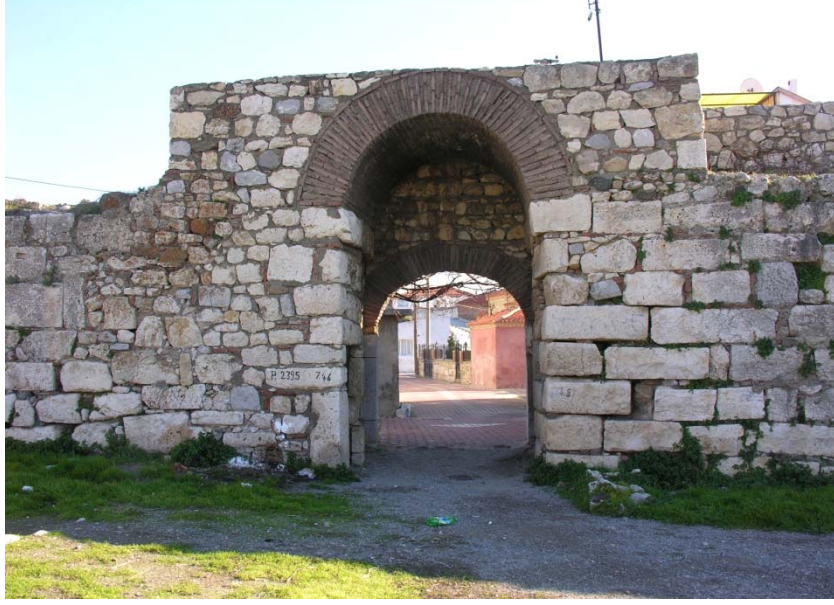
Fot. 3-Sığacık kalesi, iç kalenin dođu giriři.

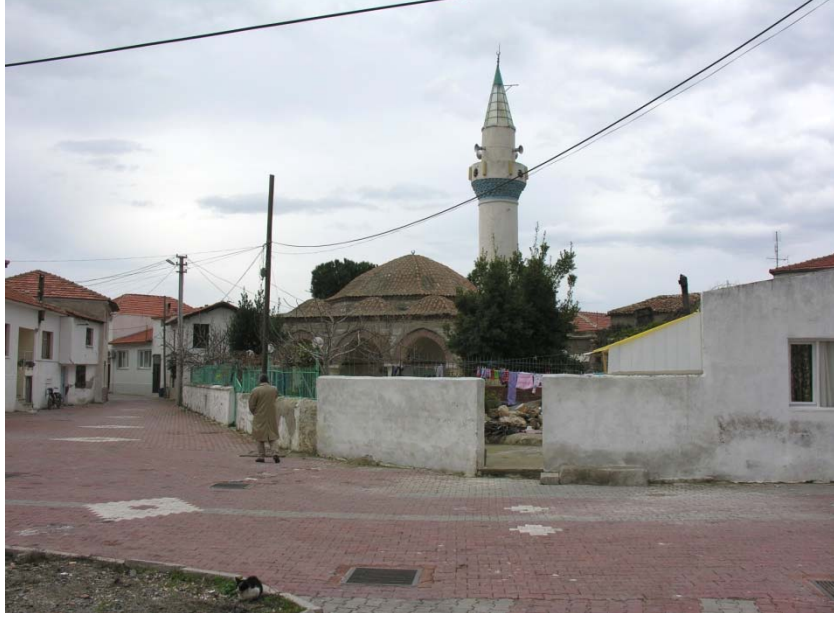
Fot. 7- Sığacık Camii, kuzey cephesi.

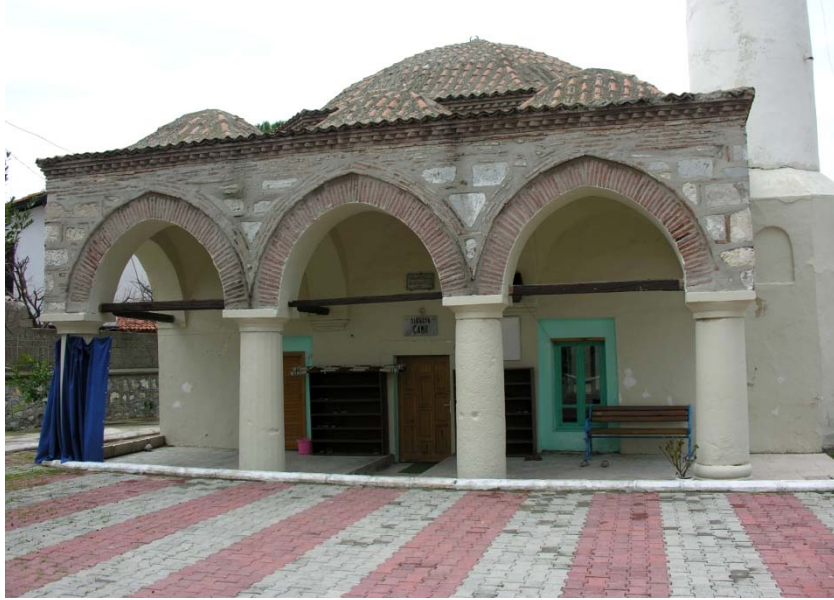
Fot. 8- Sığacık Camii, son cemaat yeri.

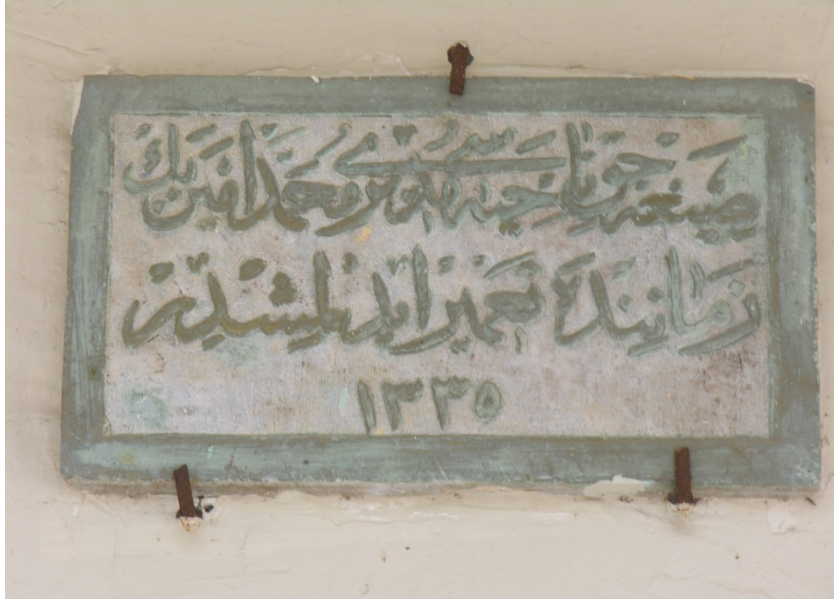
Fot. 9- Sığacık Camii, onarım kitabesi.

Harim girişi üzerinde yer alan Rumi 1335/1919 tarihli kitabe bir onarım kitabesidir. Kitabede, caminin "*Sığacık nahiyesi müdürü Mehmed Emin Bey zamanında tamir edilmiştir*" yazmaktadır(Fot. 9).

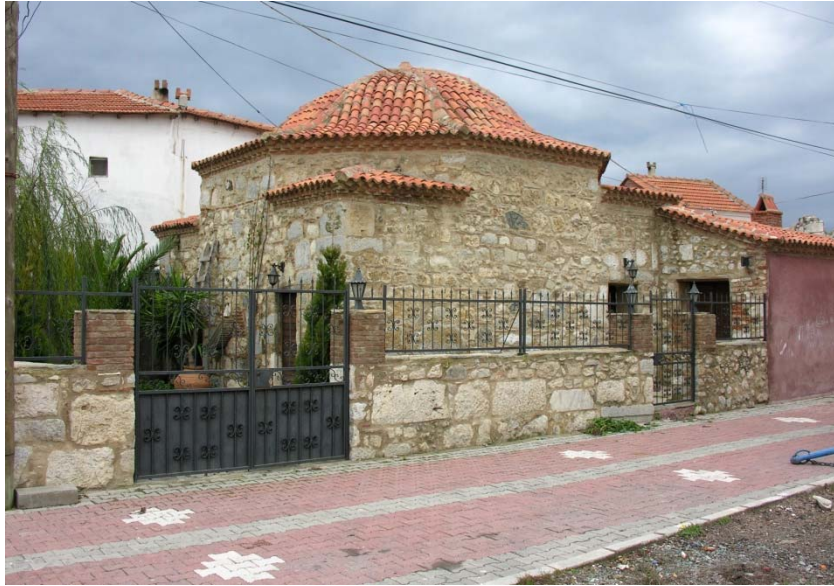
Fot. 10- Sığacık Mescidi, güneydoğudan görünüşü.

Geçişi tromplarla sağlanan kubbe sekizgen bir kasnak üzerine oturmaktadır ve dıştan alaturka kiremitlerle kaplanmıştır (Fot. 10). Tek sıra halinde düzenlenmiş bir kirpi saçak, yapıyı dört yönden dolanmaktadır.

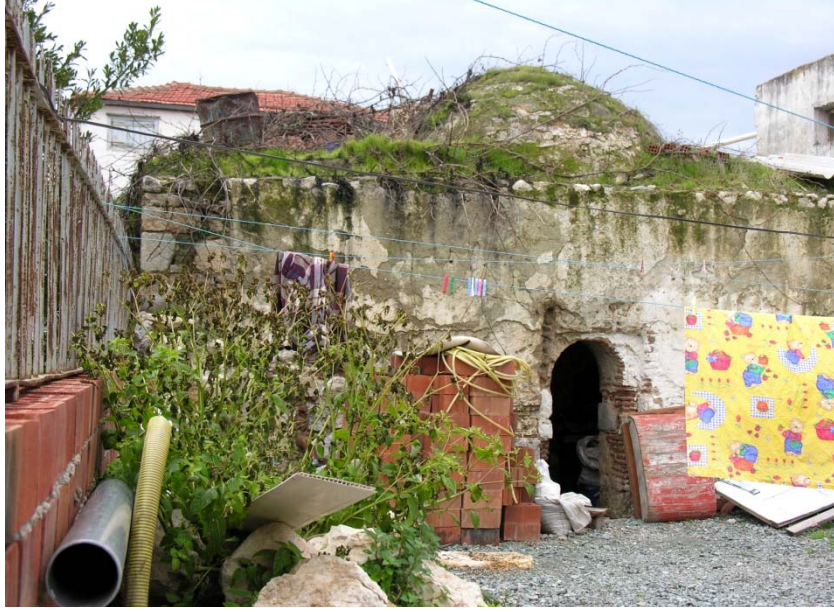
Fot. 11- Sığacık Hamamı, kuzey cephesi.

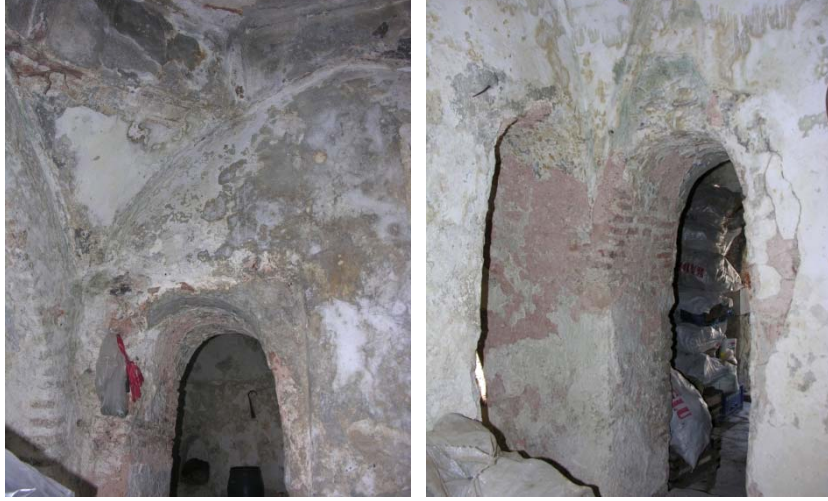
Fot. 12,13- Sığacık Hamamı, halvet hücreleri girişi.

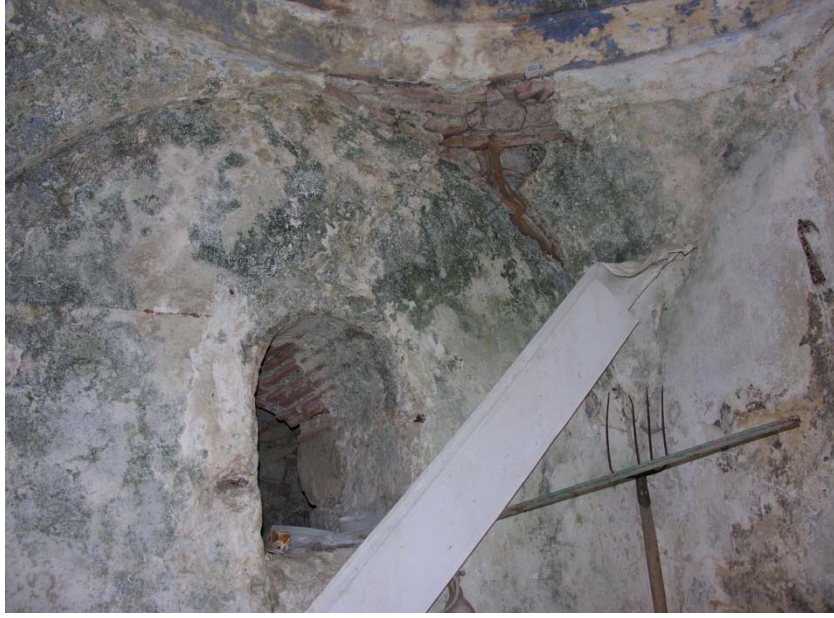
Fot. 14- Sığacık Hamamı, batı halveti ve su deposu penceresi.

Hamamın güney cephesi üzerinde su deposu ve külhan yer almaktadır (Fot.14). Ancak, bugün, bakımsız ve oldukça kötü durumda olan hamamın külhanı görülememektedir.

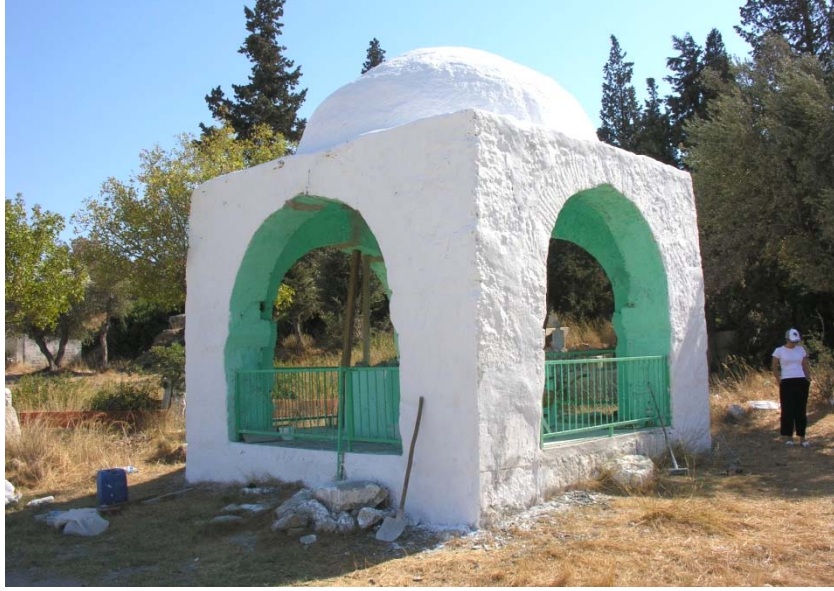
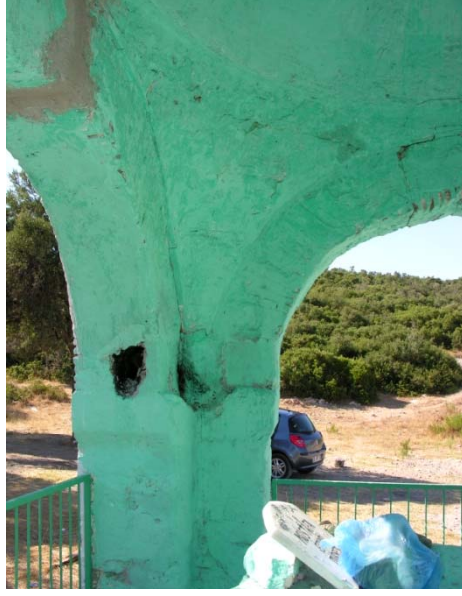
Fot. 15- Sığacık, Mustafa Efendi Türbesi.

Fot. 16- Sığacık, Mustafa Efendi Türbesi.

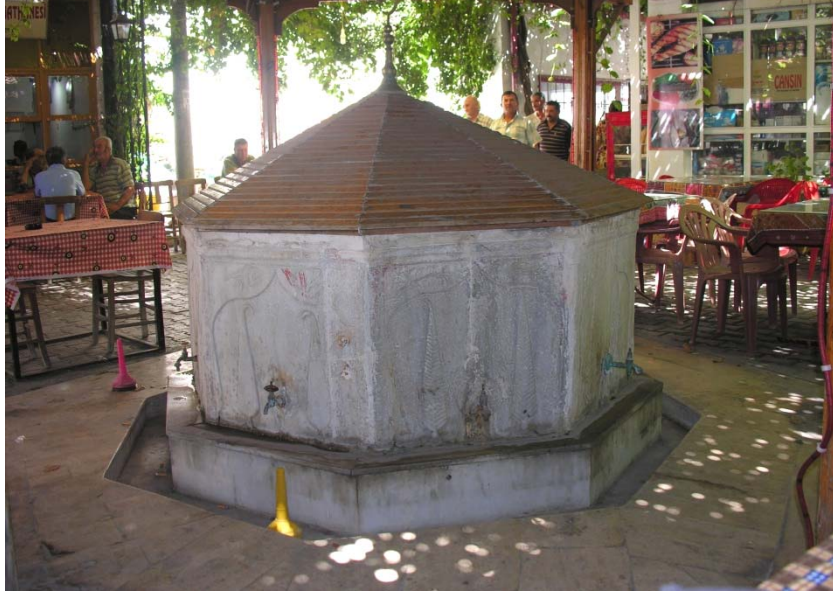
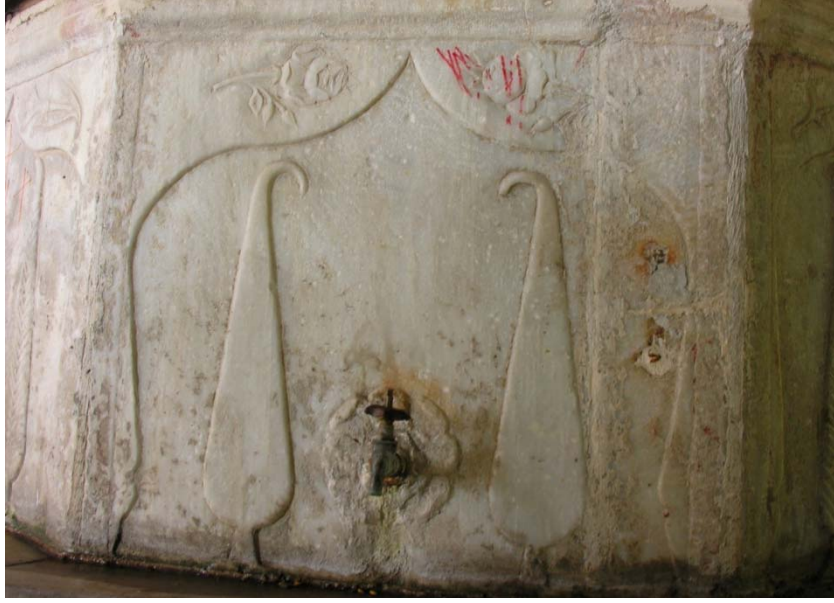
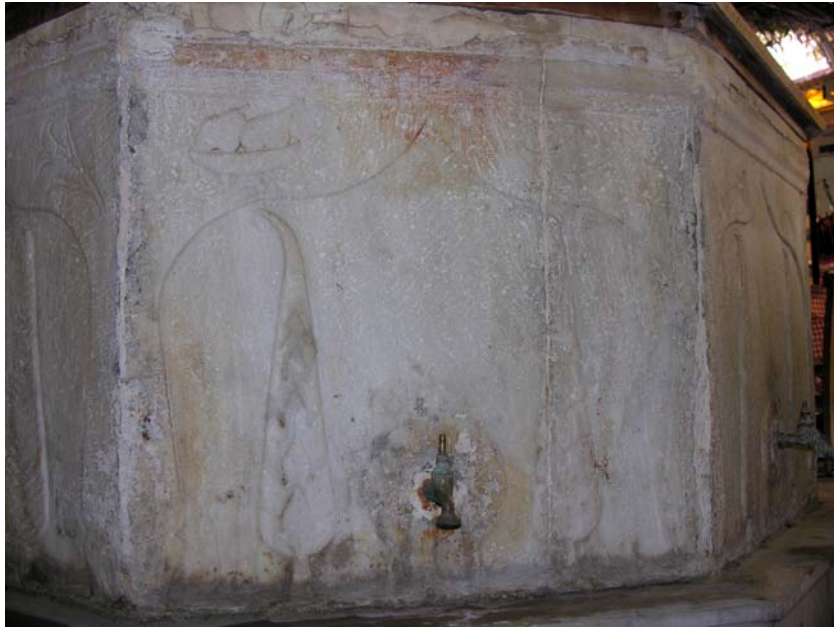
Fot. 17- Sığacık, Şadırvan.

Fot. 18- Sığacık, Şadırvan.

Fot. 19- Sığacık, Şadırvan.

Caminin yaklaşık 50 metre güneyinde, Şadırvan Meydanı olarak anılan küçük bir meydana yer almaktadır (Fot. 17-19).
