ÇANKIRI/ATKARACALAR'DAKİ MİMARİ ESERLER: CAMİLER, ZİYARETGÂHLAR (TÜRBELER) VE ÇEŞMELER

The Architectural Works in Atkaracalar/Çankırı: The Mosques, Visitplaces (tombs) and Fountains

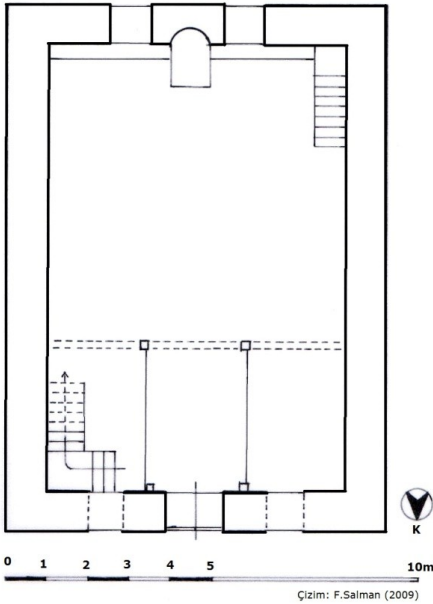
Çizim 1- Kükürt Köyü Orta Mahalle
Cuma Camii'nin Planı

İçten içe 10,80 x 7,00 m. ölçülerinde, kuzey-güney istikametinde uzanan dikdörtgen planlı bir form sergileyen cami, içten ve dıştan sıvalı taş örgülü duvarlarla çevrilidir. Doğu, güney ve kuzey duvarlarında bulunan, 0,90-1,00 m. genişliğinde, ikişerden toplam altı dikdörtgen pencere ile aydınlatılan mekânın kuzeyinde, ikisi serbest, ikisi de duvara bitişik dört ahşap direğe oturan bir mahfil mevcuttur (Resim 2). Kuzeydoğu köşedeki bir ahşap merdivenle ulaşılan mahfil, üç gözlü olup, ahşap tirabzanlı bir korkulukla iç mekâna nazır konumdadır. Dıştan dört omuzlu kiremitli bir çatıyla kapatılmış olan caminin harimi düz ahşap tavanla örtülüdür. Tavan göbeği güneş ışını motifi ile hareketlendirilmiştir. Kible duvarının ortasındaki mihrap, yuvarlak kemerli basit bir niş şeklindeyken, ahşap minber de sade ve boyalı bir yapıdadır (Resim 3).

kapıdan harime geçilir. Kapının üzerinde yuvarlak kemerli bir kitabelik dikkat çeker, fakat içi boş bırakılmıştır.

Yapanı, yaptıranı ve tarihi kesin olarak bilinmeyen caminin bu özellikleri ile XIX. yüzyılın sonlarında inşa edilmiş olabileceği sanılmaktadır.

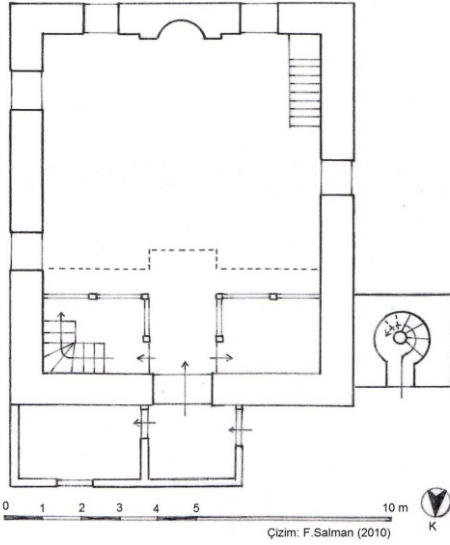
Çizim 2- Hıncınar Köyü Hacı Serdar Camii'nin Planı

dörtgen ve gülbezeklerden oluşan bir bordür dolanmaktadır. Ahşap minber oldukça sade yapıdadır (Resim 7). Yuvarlak kemerli kuzey kapının dışına sonradan beton malzeme ile bir giriş ilave edilmiştir. Ayrıca 1961 yılında caminin kuzeybatı köşesine Hasan Benli Usta tarafından bir minare eklenmiştir.

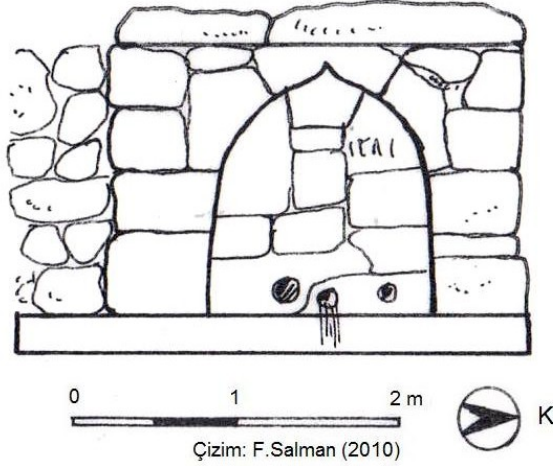
Çizim 3- Bozkuş Köyü Aşağı Pınar'ın Cephe Çizimi

Bozkuş Köyü'nde bulunan Aşağı Pınar, kaş kemerli tek cepheli bir çeşmedir. İri, kaba yonu taşlarla örülmüş çeşmede, 1,30 m. genişliğinde ve 1,40 m. yüksekliğindeki kemer içerisinde tek lüle vardır. Lülenin üzerinde, su taşı koymak için 0,20 x 0,30 m. ölçülerinde dikdörtgen şekilli bir niş yer almaktadır. Nişin hemen sağ tarafına ١٢٨١ / 1281 tarihi yazılıdır. Buradan çeşmenin 1864-65 M. tarihli olduğu anlaşılmaktadır. Çeşmenin önünde 0,50 m. genişliğinde ve 3,70 m. uzunluğunda dört adet yalak mevcuttur. Bunlar hayvanların sulanabilmesi için yerleştirilmiştir (Çizim 3, Resim 13).

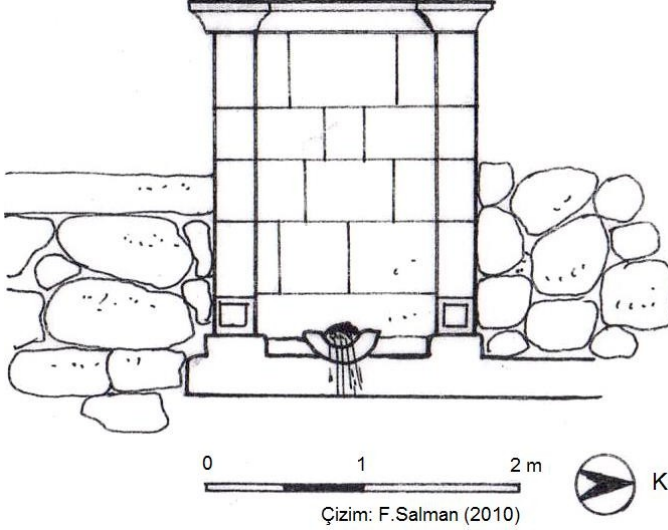
Çizim 4- Bozkuş Köyü Yukarı Pınar'ın Cephe Çizimi

Bozkuş Köyü'nde yer alan Yukarı Pınar, tek cepheli ve dikdörtgen şekilli kütleden ibaret bir çeşmedir. Düzgün kesme taş malzeme ile inşa edilmiş olan çeşme, iki yandan 0,25 m. genişliğinde plasterlerle sınırlandırılmış 1,15 m. genişliğindeki düz yüzeyin alt kısmına tek lüle yerleştirilmişken, üst kısmında ise su taşı koymak için 0,25

x 0,30 m. ölçülerinde dikdörtgen biçiminde bir nişin olduğu görülebilir. Önünde de akan suyun birikmesi için bir yalak uzanmaktadır (Çizim 4, Resim 14).

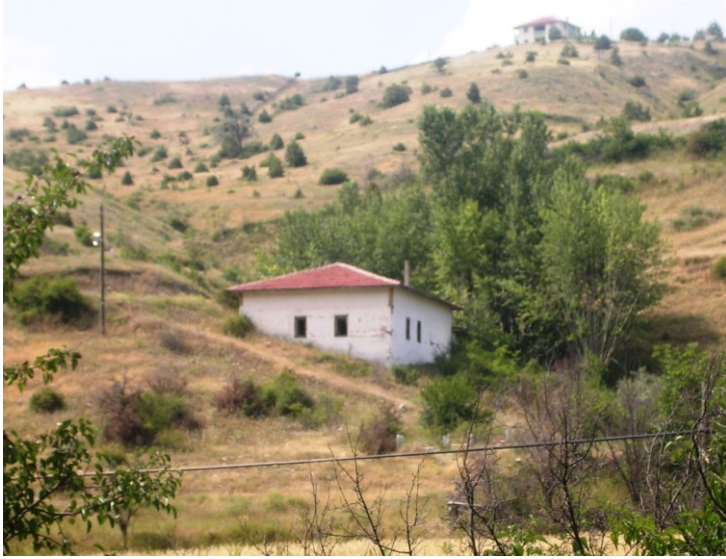
Resim 1- Kükürt Köyü Orta Mahalle Cuma Camii'nin Genel Görünüşü

Orta Mahalle'de yer alan cami, diğer mahallelerdeki halkın birlikte Cuma Namazı kılmaları için düzenlenmiş bir yapıdır (Resim 1). Kuzey cephedeki dikdörtgen şekilli

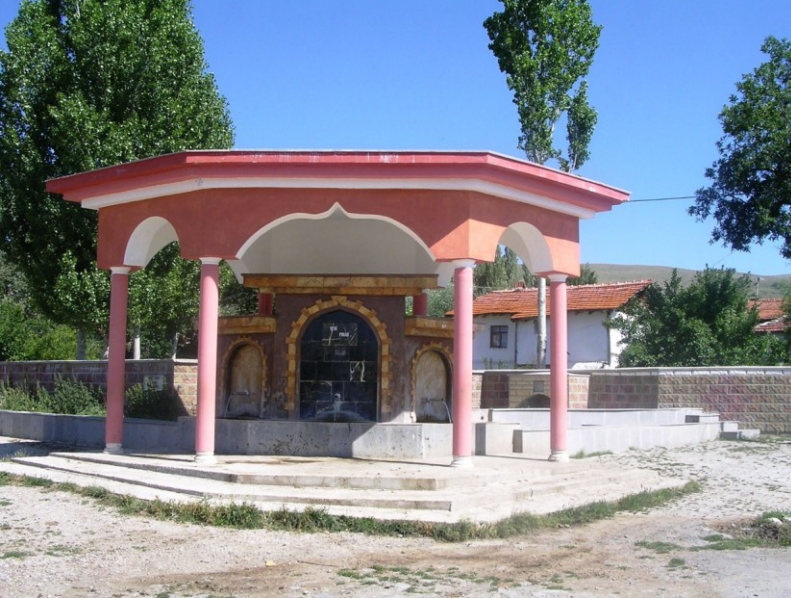
Resim 4- Çardaklı Beldesi Yeni Pınar

İlçe merkezine yaklaşık 5 km. mesafede bulunan Çardaklı Beldesi'nde yer alan Yeni Pınar, Belediye tarafından 2006 yılında yenilenmiştir (Resim 4). Bu esnada eski çeşmeye ait olan kitabe de yeni çeşmenin arkasına yerleştirilmiş ve koruma altına alınmıştır. Yeni çeşmenin arka tarafında yuvarlak kemerli ve tek cepheli olarak düzenlenmiş olan çeşmenin kitabeliğinde yer alan yazıt şöyledir:

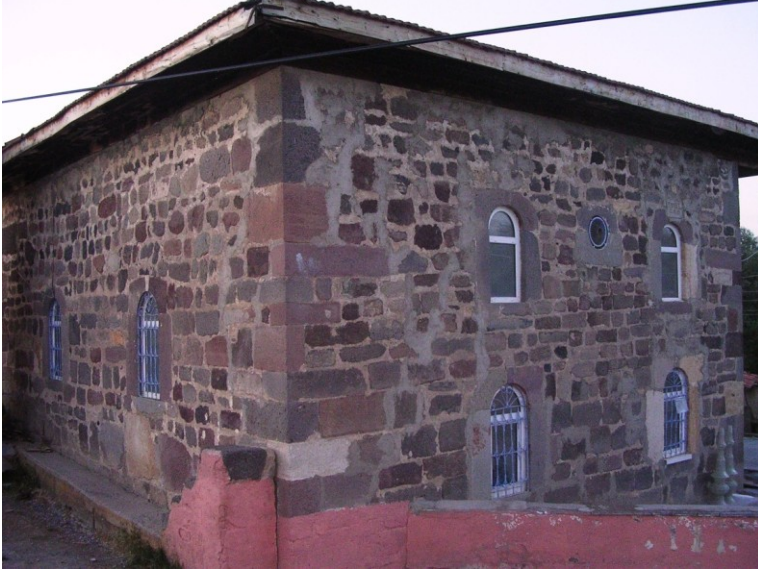
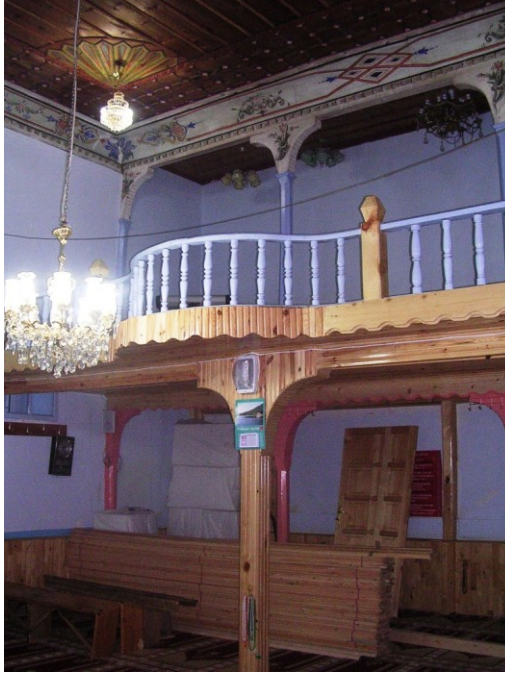
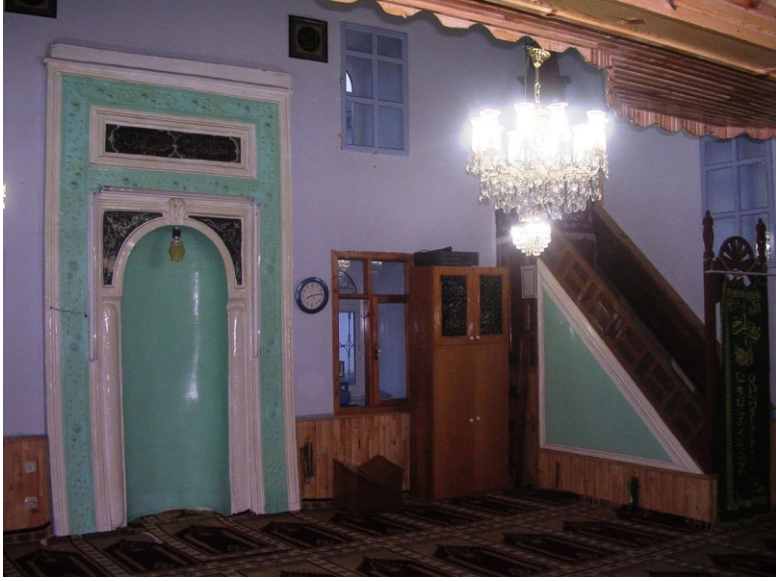
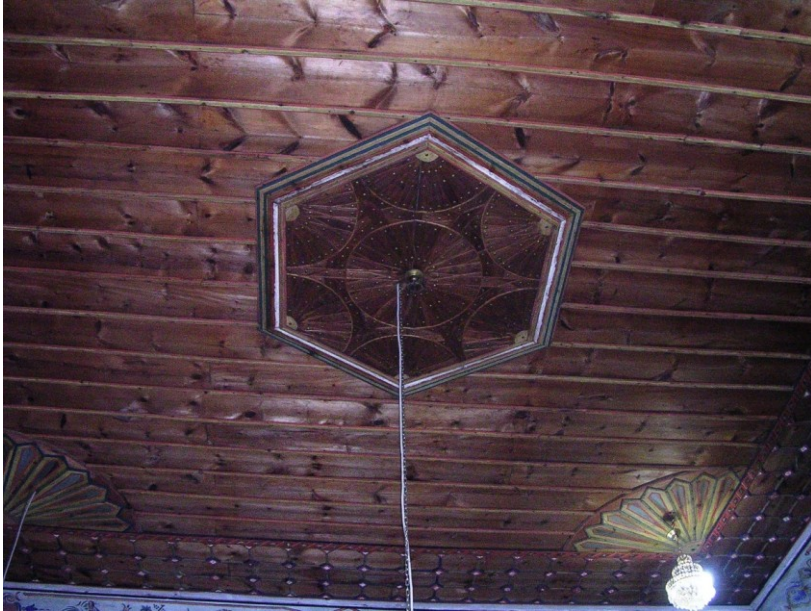
Moloz taş malzeme ile örülmüş duvarlara sahip cami, depremlerde zarar gördüğünden dolayı, beden duvarına yerleştirilen bir yazıtta göre, 12.06.1959 tarihinde tamir edilmiştir. 1990 yılında da bitişiğine bir minare eklenen cami, halen yeniden onarılmaktadır. Bu nedenle rölöve çalışması gerçekleştirilemeyen yapı, dikey dikdörtgen şekilli bir plan düzenine sahip olup düz ahşap tavanla örtülüdür. Tavanı ortası altıgen şekilli bir tavan göbeği, dört köşesi de çeyrek dairelerle doldurulmuştur. Ayrıca ahşap malzeme üzerinde çeşitli çiçek desenleri ile bezeme yapılmıştır. Yuvarlak kemerli mihrabın çevresi de dönemine uygun çiçek desenleriyle süslenmiştir. Ahşap minberi oldukça sade bir yapıdadır (Resim 9-12).

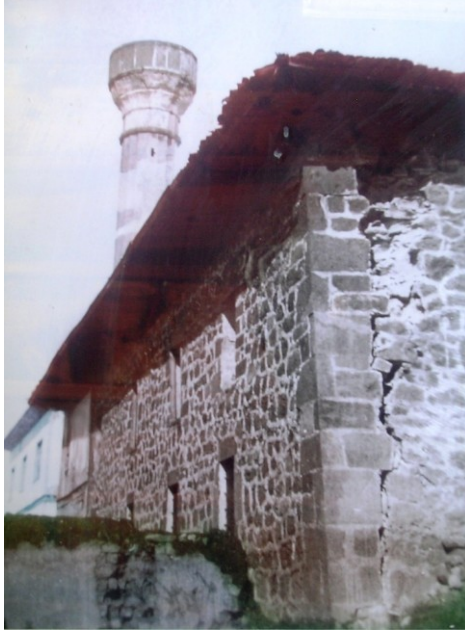
Resim 15- Hamza Sultan Camii'nin Eski Hali

1960'lı yıllara kadar ayakta olan caminin yerine ilçe halkı tarafından mevcut cami inşa edilmiştir.⁶ Günümüzde Atkaracalar Geleneksel Tarım ve Ev Aletleri Sergi Binası'nda yer alan eski bir resmine göre cami, köşelerde düzgün kesme taş, diğer yerlerde ise moloz taş duvarlı, kiremit çatılı bir yapı olup, tek şerefeli silindirik minareye sahiptir (Resim 15).
