BERGAMA ÇUKUR HAN

Bozkurt ERSOY¹

Bergama Çukur Han

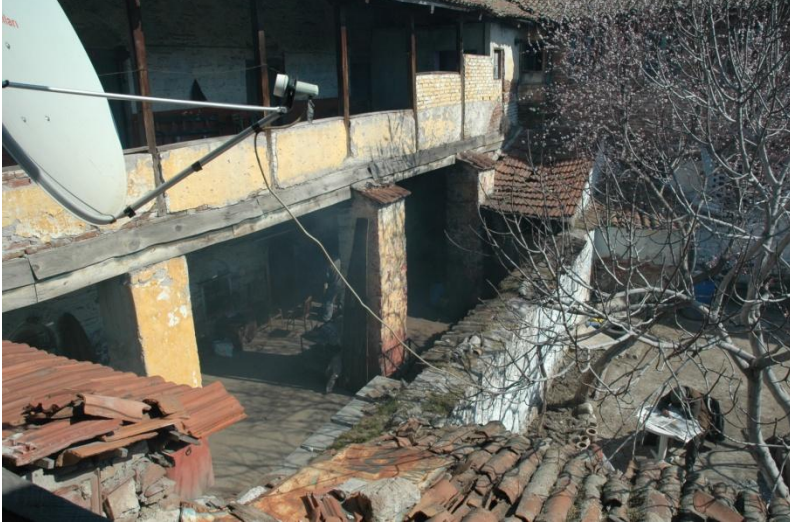
Fot.1-Çukur Han, avlu batı kanadı

avlılu, iki katlı ve her iki katı da revaklı bir Őehir-ii hanı grnmndedir (Fot.1). Gnmze gelene kadar kimi mekan ve revak tonozları yıkılmıŐ ve ahŐap malzemeyle sonradan tadilat geirmiŐ; avlu ii de dahil olmak zere mekanların bir blm duvarlarla blnmŐtr (Fot.2). İlk inŐasında iki giriŐ bulunurken bugn giriŐ sayısı tr.¹³

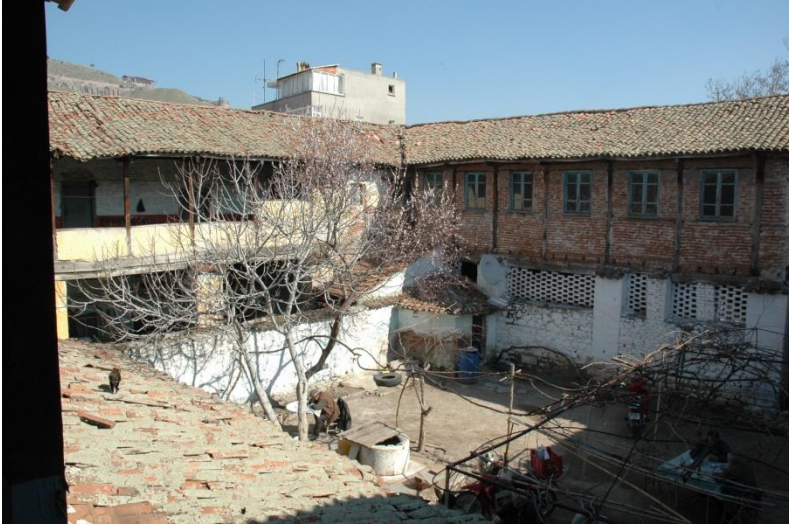
Fot.2- ukur Han, avlu batı ve doĐu kanadı

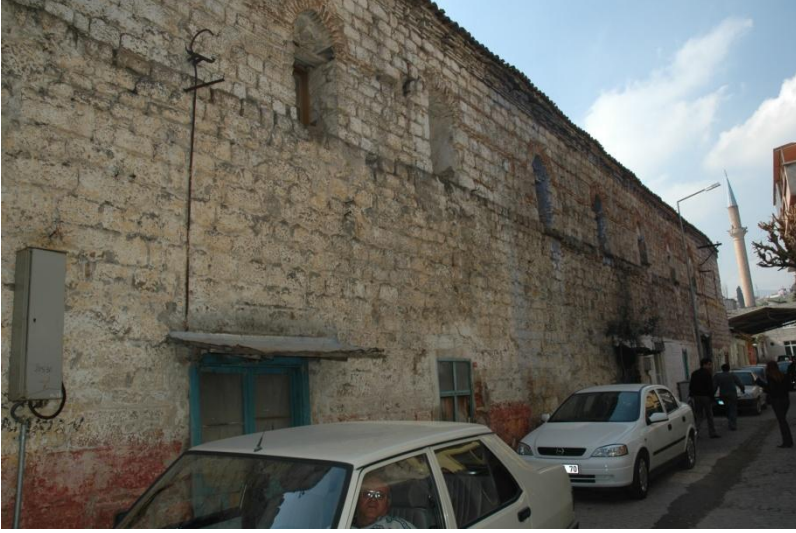
Batı cephesi alt kat seviyesi tamamen yapılarla kuŐatılmıŐtır. Őeftali sokaĐa bakan kuzey cephenin bugn alt kat seviyesinde grlen kapı ve pencerelerin tamamı sonradan aılmıŐtır (Fot.3). Buna cephenin kuzeybatı ucundaki sonradan aılan giriŐ de dahildir. Aynı cephenin ikinci kat seviyesinde yer alan pencereler ise tuĐladan sivri hafifletme kemerlerine sahip dz atkılı aıklıklar Őeklinindedir.

Fot.3- Çukur Han, kuzey dış cephe

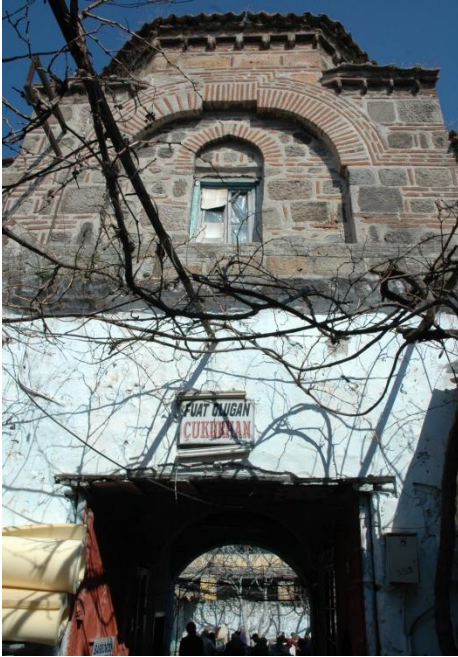
Cephenin dzgn kesme tař tuęla almařık rgs ile giriř aıklıęı stnde kalan cephedeki tuęladan Bursa kemerli sathi niř iindeki sivri tuęla kemer alınlıklı dz atkılı pencere aıklıęı, kompozisyon olarak bir ss unsuru olarak da grlebilir (Fot.4,5). Bu sslemenin, gerisindeki dıřtan sahte kasnaklı bir kubbe ile rtl mekanın da nemini vurguluyor olması mmkndr(Fot.6).

Fot.4-ukur Han, gney cephe, giriř

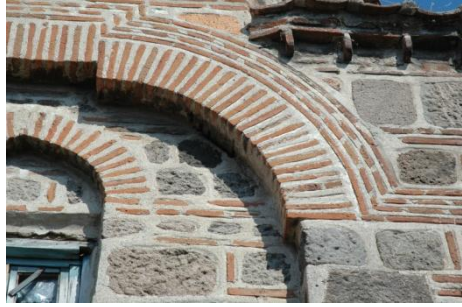
Fot.5- ukur Han, gney kanatta yer alan bař odanın dıř cephesinden ayrıntı

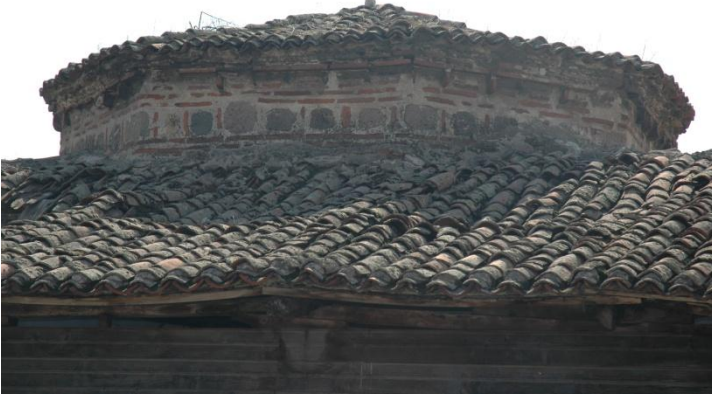
Fot.6- Çukur Han, baş oda örtüsünün dıştan görünümü

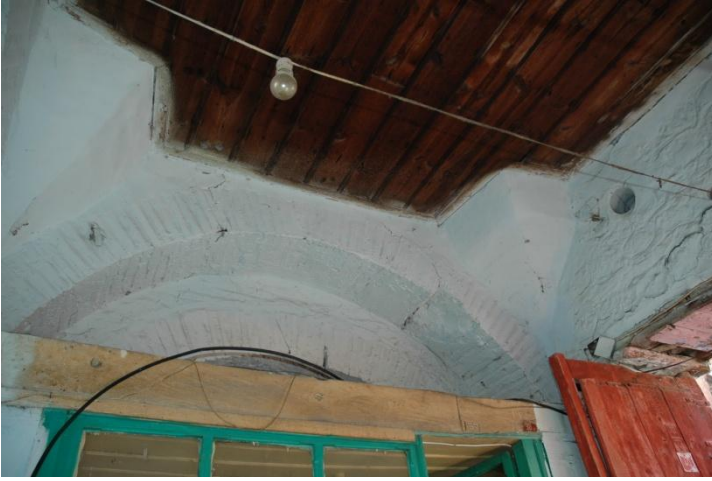
Fot.7- Çukur Han, giriş koridoru çapraz tonoz izleri

Aynı bölümün altında yer alan düz atkılı giriş açıklığının yuvarlak ya da basık kemerli olup olamayacağı ancak burada yapılacak olan sıva raspasından sonra saptanabilir. Giriş açıklığından revak altına ulaşımı sağlayan geçitin bugün düz ahşap tavanlı olmasına karşın orijinalinde çapraz tonozla örtülü olduğu köşelerindeki günümüze gelebilen izlerden anlaşılmaktadır (Fot.7). Geçitin batı ve doğu yanlarında, çoğu şehir-içi hanında da rastlayabileceğimiz, eyvan şeklinde beşik tonozlu, fazla derin olmayan birer mekan yer almaktadır.

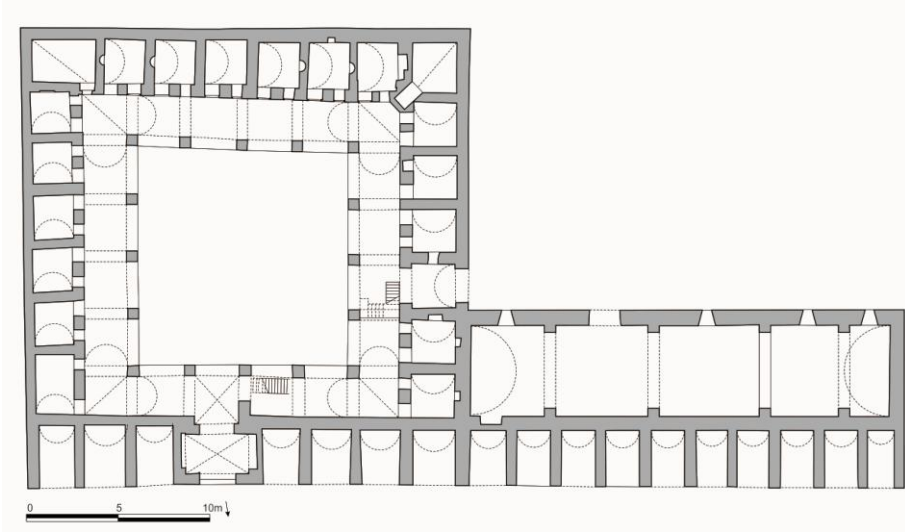
Plan.1- Çukur Han, zemin kat restitüsyon planı

Bugün avlu kanatları yıkılma ve sonradan yapılmış eklerle oldukça fazla değişime uğramıştır (Fot.8-9). Günümüze gelen izlerden alt kat seviyesinde, batı, kuzey ve doğu revakların gerisinde mekanlar yer alırken güney kanatta revak gerisinde mekan yoktur (Plan.1). Kanatta bugün görülen ahşap merdiven (Fot.10) sonradan yapılmış olup, orijinal merdivenin, yükselme mesafesi göz önüne alındığında avluya çıkışı sağlayan geçitin

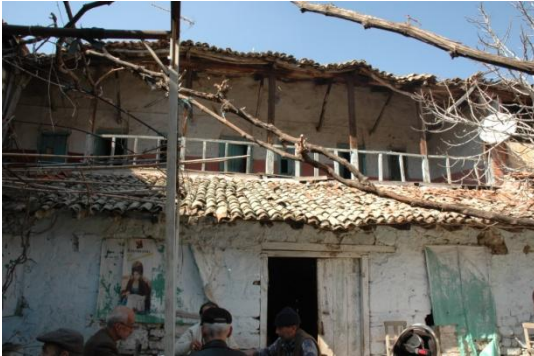
Fot.8- Çukur Han, avlu güney kanadı

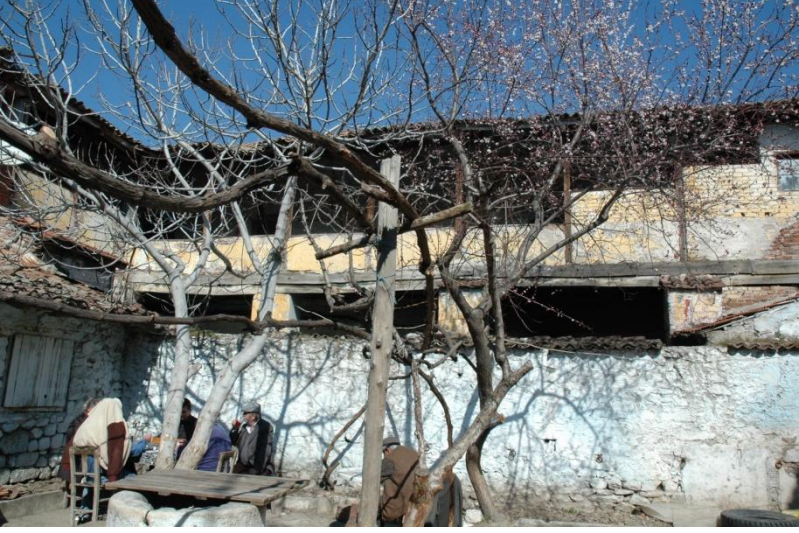
Fot.9- Çukur Han, avlu batı kanadı

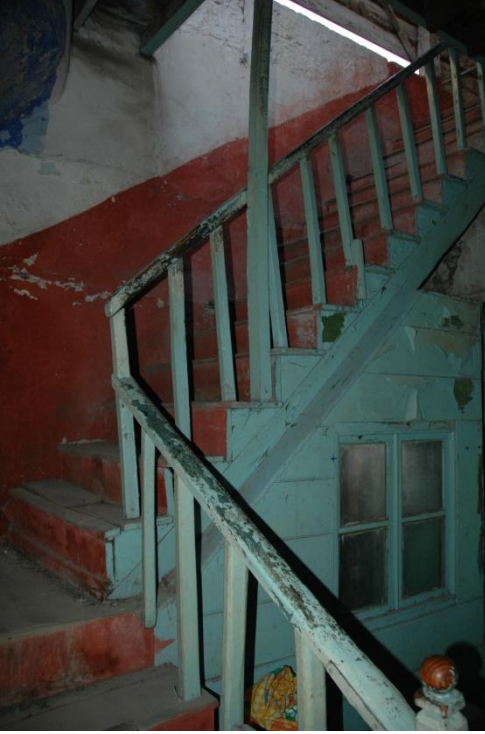
Fot.10-Çukur Han, ikinci kata çıkışın sağlandığı ahşap merdiven

açıldığı revakın doğu yanında olduğu düşünülmelidir¹⁷. Merdivenin kesin konumu eklerin kaldırılması ve sıva raspası ile anlaşılabilir. Revakların beşik tonozlu olduğu ve

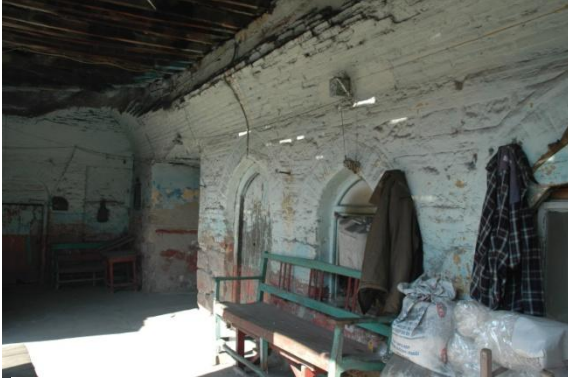
Fot.11-Çukur Han, birinci kat batı revakına açılan mekânlar

kare ayaklar arasına atılan tuğladan sivri kemerlerle taşındığı (Fot.11); tuğladan sivri kemer alınlıklı birer kapı ve pencere ile revaka açılan mekânların (Fot.12) ise bugün için çoğunun ahşap kirişli düz tavanlı, özellikle kuzey kanattaki mekânların ise avluya paralel uzanan beşik tonozla sahip oldukları izlerden tespit edilebilmektedir. Bu durum yapının ilk inşasında kanatlarda yer alan mekânların örtüsünün revaka paralel beşik tonoz; köşe odaların ise çeyrek manastır tonozlu olduğunu kanıtlar. Mekânları birbirinden ayıran duvarların cephe duvarlarından kimi yerde daha ince olması ve dilatasyon çizgilerinin belirginliği bu duvarların perde duvar şeklinde inşa edildiğini göstermektedir. Gerek bu perde duvarlar, gerekse mekân beşik tonozlarının avluya paralel uzanması ve köşe odaların örtüsünde çeyrek manastır tonozu görülmesi üst katın her kanadında revak ve dış cephe duvarlarına oturan ve kanat

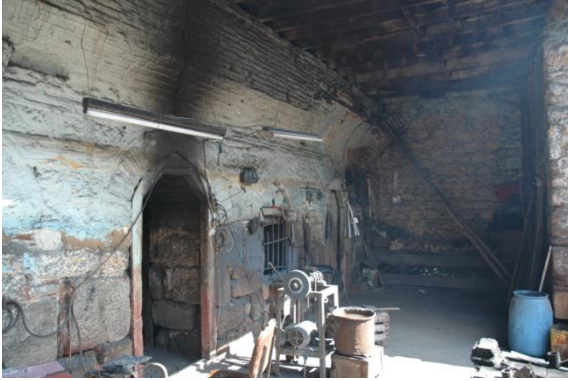
Fot.12-Çukur Han, birinci kat batı revakı, beşik tonoz izleri.

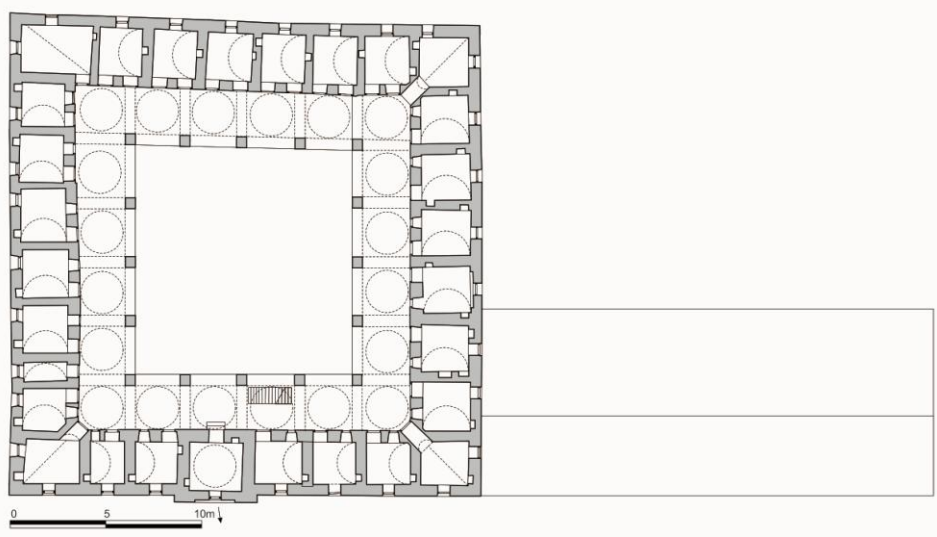
Plan 2- Çukur han, üst kat restitüsyon planı.

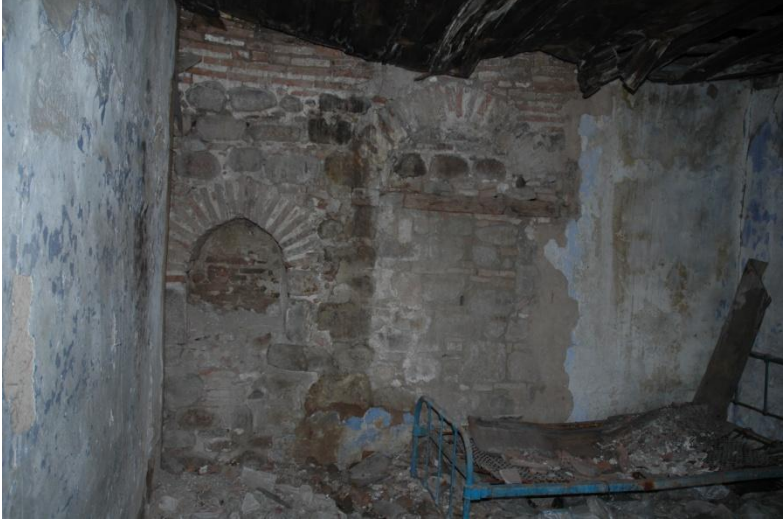
İkinci katta revaka tuğladan sivri kemer alınlıklı birer kapı ve pencere ile açılan mekânların ayrıca dış cepheye de açılan birer pencereleri mevcuttur. Kimi mekânların içinde nişlerin görülebilmesine karşın bazı niş içlerinin doldurulduğu izlenmektedir (Fot.13). Hatta, bazı doldurulmuş nişlerin yaşmaklı olması bunların bir bölümünün ocak olduğuna işaret eder. Yapıya yukarıdan bakıldığında, bugün kırma çatı üstünde görülen bir baca, mekânlarda nişlerin yanı sıra ocak da olduğunu göstermektedir. Niş ve ocakların ancak sıva raspası, dolguların boşaltılması ve çatının açılması ile kesin olarak saptanması mümkündür. Bugün görülen nişlerin konumlandırılmaları da belli bir düzen göstermediğinden bu tip mimari unsurların restitüsyon çizimine işlenmesi bugün için tam olarak gerçekleştirilememektedir. Mekânların örtüsü alt kat mekânlarıyla aynı tarzda olup; kanat boyunca uzanan tek bir beşik tonozun daha sonra perde duvarlarla bölünerek mekânlar elde edilmesi şeklindedir. Bu nedenle köşe odalarda oluşan çeyrek manastır tonozu şeklindeki görüntü alt kat köşe odaları örtüsüne nazaran daha belirgin olarak günümüze gelmiştir (Plan 2). Üst kat mekânları içinde tek istisna güney kanat ortasında giriş açıklığı üzerine rastlayan ve dıştan da daha önce söylediğimiz gibi tuğla süslemelerle vurgulanmaya çalışılmış olan kubbeli mekândır (Fot.14).

Fot.13- ukur Han, ikinci kat mekânında rlerek kapatılmıř pencere aıklıđı

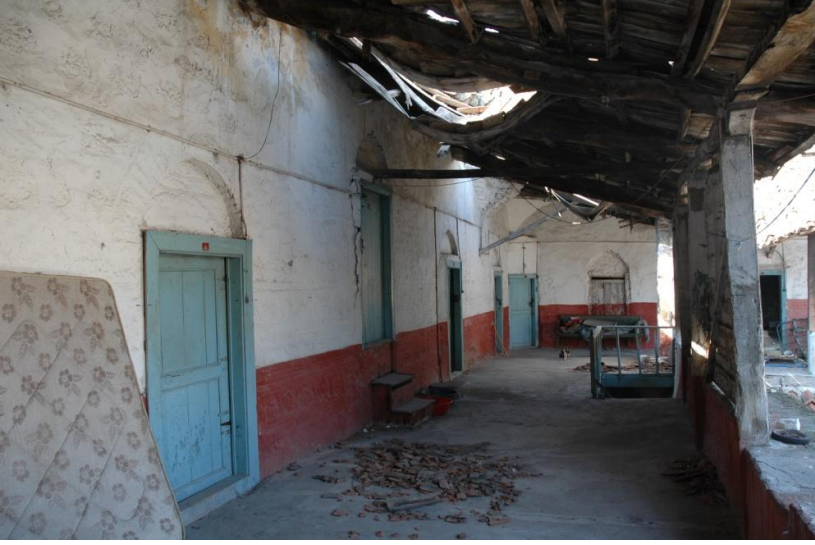
Girişi de revak seviyesinden biraz daha yüksek tutulmuş bu mekânın (Fot.15), diğer mekânlara nazaran farklı bir işlevi olduğu da açıktır. Mekân içinde pencere, niş ve kapı gibi açıklıkların dışbükey profilli bir şeritle sınırlandırılmış olması, pencere alınlığında kabartma bitkisel süsleme bulunması inşa döneminden olmasa da bu görüşü destekler niteliktedir. Güneydoğu duvarında yapılacak olan raspa ve temizlik çalışması burada bir

Fot.15- ukur Han, ikinci kat gney kanat revakı
