AKHİSAR HAMAMLARI

H. Sibel ÜNALAN*

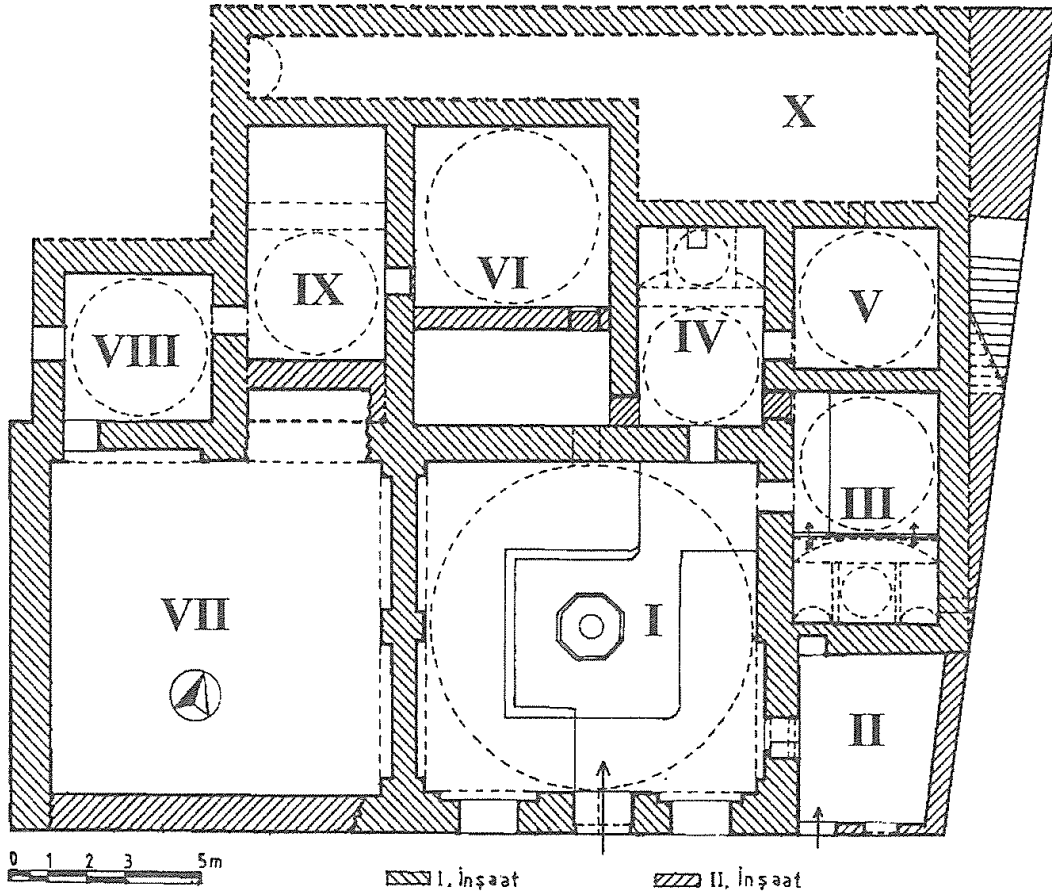
Şekil 1- Sasa Bey (Şehir) Hamamı. Plan.

Bir çifte hamam olarak inşa edildiği anlaşılan yapının batıdaki bölümü kadınlara, doğudaki bölümü ise erkeklere tahsis edilmiştir. Bugün, kadınlar bölümünün önemli bir kesimi yıkılmış durumdadır (Şek.1, Res.1). Erkekler bölümü, işlevini halen sürdürmektedir.

Güney cephesinin doğu ucundaki dikdörtgen şekilli giriş ve pencere, II numaralı mekâna açılmaktadır. Üstü düz ahşap bir tavanla örtülü olan bu mekân, bugün motor tamirhanesi olarak kullanılmaktadır. Düzensiz bir plana sahip bu mekânın, güney ve doğu duvarlarının, yapının diğer duvarlarından ince oluşu, sonradan inşa edilmiş olduğunu düşündürmektedir.

Kare planlı soyunmalık mekânı (I) büyük bir kubbeyle örtülüdür. Kubbe göbeğinde, alçı gırlanlarla süslü bir gülbezek yer almaktadır (Res.5). Mekânın batı ve güney duvarlarında iki; doğu duvarında ise bir adet sivri kemerli çökertme vardır. Doğudaki çökertme içinde, ilk şekli kesin olarak saptanamayan bir pencere mevcuttur. Batı, kuzey ve güney duvarları boyunca, ahşap kabinler inşa edilmiştir. Mekânın ortasında, düzgün sekizgen planlı bir havuz bulunmaktadır. Doğu duvarının kuzey kesiminde tuvalet ve tıraşlık mekânına (III); kuzey duvarının doğu kesiminde ise ılıkığa (IV) geçişi sağlayan dikdörtgen şekilli birer açıklık yer almaktadır. Bugün III numaralı mekânın soyunmalıkla (I) bağlantısını sağlayan kapı, sonradan açılmış olmalıdır. Nitekim, bu mekânın IV numaralı ılıklıkla bağlantısını sağlayan kapının örülerek kapatıldığı görülmektedir.

Tuvalet ve tıraşlık mekânı (III), kuzey-güney yönünde uzanan dikdörtgen bir plana sahiptir. Mekân, enlice bir kemerle iki bölüme ayrılmıştır. Ancak, bu kemer sonradan ince bir duvarla kapatılmış ve bu duvar üzerine dikdörtgen şekilli iki kapı açılmıştır. Mekânın, tıraşlık olarak kullanıldığını düşündüğüm kuzey kesimi, geçişi pandantiflerle sağlanan bir kubbe ile örtülüdür. Kubbe üzerinde ışık gözleri bulunmaktadır. Mekânın, bugün de tuvalet olarak kullanılan güney kesimi, iki kemerle üç bölüme ayrılmış, ortadaki bölüm küçük bir kubbe ile, iki yandakiler ise kuzey-güney yönlü birer beşik tonozla örtülmüştür.

Ilıklık (IV), kuzey-güney yönünde uzanan dikdörtgen bir plana sahiptir. Enlice bir kemerle iki bölüme ayrılan ılıkığın güney bölümü pandantif geçişli bir kubbe ile; kuzey bölümü de ortasına küçük bir kubbe inşa edilmiş bir beşik tonozla örtülüdür. Bugün, ılıkığın kuzey duvarına bitişik, sonradan inşa edilmiş bir baca bulunmaktadır⁸. Mekânın kuzey kesiminde, sonradan inşa edilen ince duvarlarla yıkanma hücreleri oluşturulmuştur. Her hücrede birer mermer kurna vardır. Ilıklık, kubbeler üzerine yerleştirilmiş ışık gözleriyle aydınlatılmaktadır.

Ilıklığın doğu duvarının güney ucundaki dikdörtgen şekilli bir açıklıktan, V numaralı mekâna ulaşılmaktadır. Bu mekânın üzeri, pandantif geçişli bir kubbe ile örtülüdür. Kubbe üzerinde daire şekilli ışık gözleri bulunmaktadır. Burada da, sonradan inşa edilmiş üç yıkanma hücresi vardır. Her hücrede, birer mermer kurna yer almaktadır. Kuzey duvarındaki dikdörtgen şekilli küçük pencere, muhtemelen su deposuna açılmaktadır⁹.

Kadınlar bölümü soyunmalığının (VII) üst örtüsü ile güney duvarı bugün yıkılmış durumdadır. Güney duvarının yerine, sonradan alçak bir duvar inşa edilmiştir. Güneydoğu köşesindeki izlerden soyunmalığın, geçişleri Türk üçgenleriyle sağlanan bir kubbeye örtülü olduğu anlaşılmaktadır (Res.6). Mekânın kuzey duvarının doğu kesimi tahrip olmuştur. Molozlar, duvarın alt kesiminin incelenmesine imkân vermemektedir. Kuzey duvarının batı kesiminde yer alan çökertmenin kemeri yıkılmış durumdadır. Bu çökertmenin batı ucunda, sonradan şeklinin değiştirildiği anlaşılan lentolu bir açıklık bulunmaktadır (Res.7). Muhtemelen, ilk yapıda da mevcut olan bu açıklığın eşiği yükseltilmiş; boyu da, köşedeki pandantifi zedeleyecek şekilde arttırılmıştır. Bu açıklık, soyunmalıktan ılıklığa (VIII) geçişi sağlamaktadır.

Kare planlı ılıklık (VIII), pandantif geçişli bir kubbeye örtülüdür. Mekân, kubbe üzerindeki ışık gözleriyle aydınlanmaktadır. Batı duvarı üzerinde, sonradan açılmış dikdörtgen şekilli bir giriş bulunmaktadır. Doğu duvarı üzerindeki dikdörtgen şekilli açıklıktan sıcaklığa (IX) geçilmektedir.

Sıcaklık (IX), kuzey-güney yönünde uzanan dikdörtgen bir plana sahiptir. Enlice bir sivri kemerle iki bölüme ayrılmış olan mekânın kuzey kesimi, bugün düz beton bir tavanla örtülüdür. Ancak, kalan izlerden, bu kesimin, kuzey-güney yönlü bir beşik tonozla örtülü olduğu anlaşılmaktadır. Güney kesimi ise pandantif geçişli bir kubbeye örtülüdür. Bu kesime sonradan, yıkanma hücreleri inşa edilmiştir. Doğu duvarı üzerinde, erkekler bölümü sıcaklığına (VI) açılan ve bugün örülerek kapatılmış durumda olan dikdörtgen şekilli bir açıklık bulunmaktadır. Kadınlar ve erkekler bölümünü birbirine bağlayan bu kapı, sonradan açılmış olmalıdır. Sıcaklığın güneyindeki duvar sonradan inşa edilmiş olmalıdır. Sıcaklığın orijinal duvarı, soyunmalık mekânının kuzey duvarının doğu kesimindeki bugün yıkılmış durumda olan duvar olmalıdır. Bugün soyunmalık mekânına dahil olarak görünen ancak, ilk yapıda sıcaklık mekânına ait olduğunu düşündüğüm bu hacmin de, sıcaklığın kuzey kesimindeki gibi, tonozla örtülü bir birim olduğu izlenimi edinilmektedir.

Sasa Bey Hamamı'nın plan şeması, S. Eyice'nin sınıflandırmasındaki gruplardan hiçbirisine dahil edilememektedir. Mekânların konumu ve birbirleriyle bağlantıları, hamamların genel şemasına ters düşmemektedir. Bununla birlikte, erkekler bölümündeki V numaralı mekânın işlevi kesin olarak belirlenememektedir. Ilıklığa açılan bu mekânın, tıraşlık olabileceği akla geliyorsa da, mekân bu işlev için fazla büyüktür. Kaldı ki, güneyindeki tuvaletin (III) kubbe ile örtülü bölümünün tıraşlık olarak kullanılmış olması daha akla yakın görünmektedir. Bu durumda V numaralı mekân, halvet hücreleri olarak kullanılmış olmalıdır ki bu da ılıkığa açılan girişi nedeniyle sık rastlanan bir uygulama değildir. Bir başka olasılık da III numaralı mekânın kubbe ile örtülü bölümünün keçelik olabileceğidir¹⁰. O takdirde V numaralı mekânın tıraşlık olarak kullanıldığı; III numaralı mekânın güney bölümüne de tuvaletlerin yerleştirilmiş olduğu düşünülebilir.

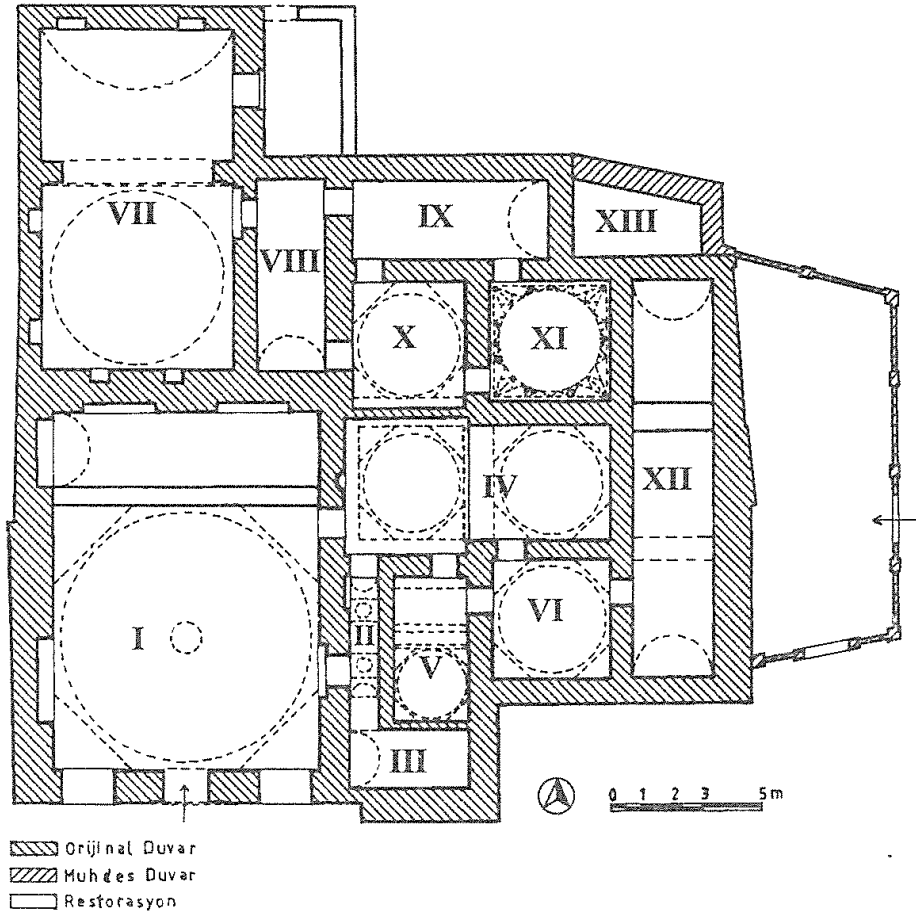
Şekil 2- Sarı Ahmet Paşa Hamamı. Restorasyon Planı (B.Durkal'dan).

Bir çifte hamam olan yapının güney yarısı erkekler bölümü, kuzey yarısı ise kadınlar bölümü olarak planlanmıştır (Şek.2). Harap durumdaki yapı, halen (1998) onarılmaktadır¹⁷.

Soyunmalığa (I) giriş, güney cephesinin ortasındaki dikdörtgen şekilli bir açıklıktan sağlanmaktadır. Bu açıklık, yuvarlak kemerli bir çökertme içine yerleştirilmiştir. Atkı taşının hemen üstünde, yaklaşık aynı genişlikte yuvarlak kemerli ikinci bir açıklık bulunmaktadır (Res.8). Girişin iki yanında, yuvarlak kemerli büyük birer pencere yer almaktadır. İlk yapıda sivri oldukları anlaşılan kemerler, onarımlar sonucu bugünkü şekillerini almış olmalıdır. Dikdörtgen planlı soyunmalık (I), düz ahşap bir tavanla örtülüdür. Doğu ve batı duvarlarının kuzey kesiminde, karşılıklı olarak yerleştirilmiş iki konsol ile kuzey duvarı ortasında, bir konsol dikkați çekmektedir. Batı duvarının kuzey ve güney ucunda, kuzey duvarının ise doğu ucunda sivri kemerli birer niş yer almaktadır. B. Durkal kuzey duvarının batı ucunda da bir nişe ait izler bulunduğunu ifade etmektedir¹⁸. Nitekim çizdiği restorasyon planında bu niş

Kuzey-güney yönünde uzanan dikdörtgen şekilli bir koridoru andıran ılıklik (II), kuzey-güney yönlü bir beşik tonozla örtülüdür (Res.10). Mekân, tonoz üzerindeki daire şekilli iki ışık gözüyle aydınlanmaktadır. Batı duvarı üzerinde, yüzeysel bir niş vardır. Güney duvarı üzerindeki sivri kemerli bir açıklıktan tuvalet ve tıraşlık mekânına (III) geçilmektedir.

Ilıklığın (II) kuzeyindeki sivri kemerli açıklıktan, doğu-batı yönünde uzanan, dikdörtgen planlı sıcaklığa (IV) geçilmektedir. Bu mekân, birbirinden enlice bir kemerle ayrılmış iki kare birimden oluşmaktadır. Birimlerden herbiri, geçişleri mukarnaslı tromplarla sağlanmış bir kubbe ile örtülüdür. Duvarlarda, tromplar arasında kalan alanlarda dilimli sağır kemerler görülmektedir. Mekân, kubbeler üzerindeki beşgen ve altıgen ışık gözleriyle aydınlanmaktadır. Batı duvarı üzerindeki, yarım daire profilli niş, istiridye kabuğu şekilli bir kavsara ile örtülüdür. Mekânın ortasındaki, köşeleri pahlı dikdörtgen şekilli göbek taşı, sonradan inşa edilmiş olmalıdır. Güney duvarı üzerinde, halvetlere geçişi sağlayan, yuvarlak kemerli iki giriş açıklığı vardır.

Sıcaklığın (IV) güney duvarı üzerindeki üç girişten ortadaki V numaralı halvete girişi sağlamaktadır. Dikdörtgen bir plana sahip olan bu mekânın (V) doğu duvarı üzerinde ikinci bir açıklık yer almaktadır. Mekân, iki bölümden oluşmaktadır. Kuzey bölümü, iki sivri kemerle daraltılmış; doğu ve batı kenarlarına ise yukarıya doğru kademe kademe yükselen iri mukarnas dizileri yerleştirilmiştir. Tam ortada bir ışık gözü yer almaktadır. Güneydeki diğer bölüm, bir kubbeye örtülüdür ve kubbe üzerindeki ışık gözleriyle aydınlanmaktadır. Kubbeye geçiş, mukarnas dolgulu, üst kesimi istiridye kabuğu formunda tromplarla sağlanmıştır.

Doğu-batı yönünde uzanan dikdörtgen bir plana sahip sıcaklık mekânı (IX), doğu-batı yönlü bir beşik tonozla örtülüdür¹⁹. Güney duvarının doğu ve batı uçlarında birer açıklık yer almaktadır. Bu girişlerden, güneydeki iki halvet hücreğine (X-XI) geçilmektedir.

Yapının doğu duvarına bitişik su deposu (XII), kuzey-güney yönlü bir beşik tonozla örtülüdür. İki bölümden oluşan deponun kuzey bölümünde soğuk su depolanmaktaydı. Yapının kuzeydoğu köşesinde yer alan XIII numaralı mekân, sonradan inşa edilmiş ilâve su deposudur.

Sarı Ahmet Paşa Hamamı'nın plan şeması, S. Eyice'nin sınıflandırmasındaki gruplardan hiçbirine girmemekle birlikte, "ortası kubbeli, enine sıcaklıklı ve çift halvetli tip" in bir varyasyonu olarak kabul edilebilir²⁰. Ancak burada sıcaklık, ortası kubbeli, iki yanı tonozlu bir şema yerine, erkekler bölümünde iki kubbeli; kadınlar bölümünde ise

Erkekler bölümü soyunmalığı yapıyı incelediğim tarihte (1997) düz ahşap bir tavanla örtülüydü. Ancak, Manisa Vakıflar Şube Müdürlüğü Arşivi'ndeki kayıtlarda, soyunmalığın bir kubbe ile örtülü olduğu belirtilmektedir³⁰. Dikdörtgen planlı soyunmalığın doğu ve batı duvarlarının üst kesimindeki konsollara yukarıda değinmişim. Muhtemelen, ilk yapıda, ortada bir destek, iki yanda da bu konsollar üzerine oturan iki kemerle iki bölüme ayrılan soyunmalığın güney kesimi bir kubbeye, kuzey kesimi ise, doğu-batı yönlü bir beşik tonozla örtülü olmalıydı. Kubbe ve tonoz yıkılmış, mekân düz ahşap bir tavanla örtülmüş olmalıdır. Nitekim yapının restorasyon planında, konsolların bulunduğu kesime doğu-batı yönünde uzanan bir duvar yapılmış, bu duvarın kuzeyinde kalan kesim doğu-batı yönlü bir beşik tonozla, güneyinde kalan kesimi ise tromp geçişli bir kubbeye örtülü olarak gösterilmiştir (Bk. Şek.2).

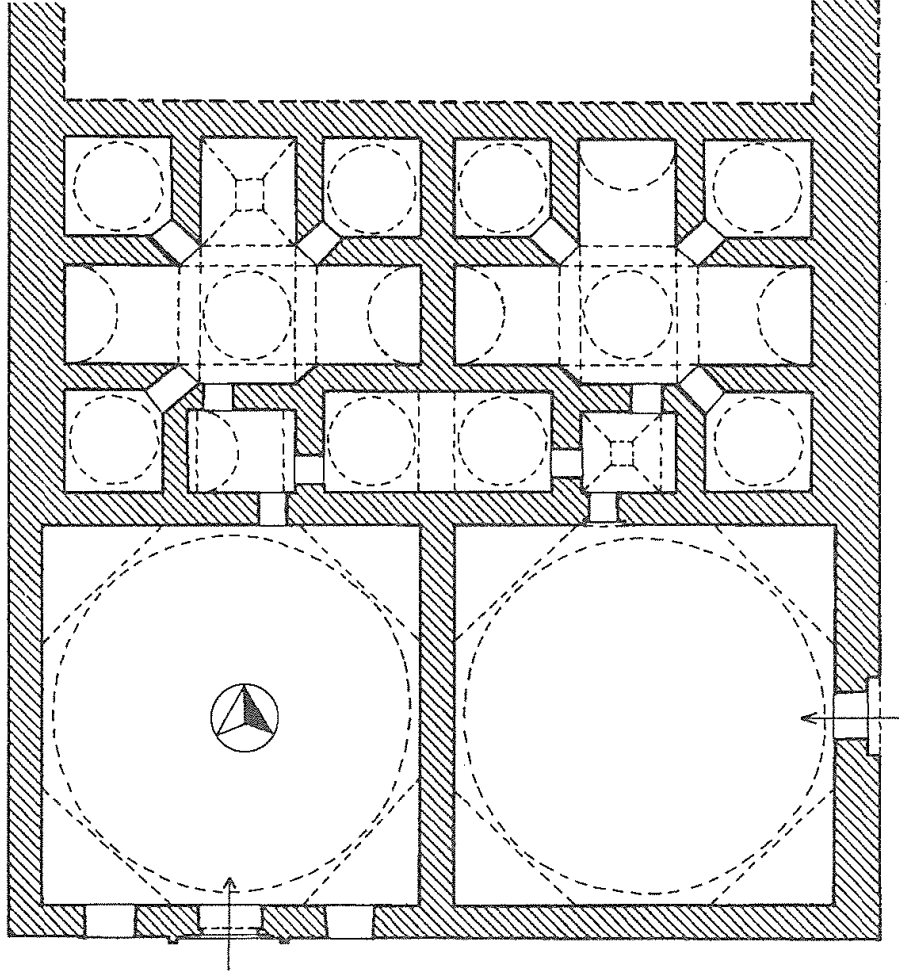
Şekil 3- Gülruh Sultan (Yeni) Hamamı. Kroki.

Hamam, bugünkü haliyle, yaklaşık kare bir alana oturmaktadır (Şek.3). Batı ve güney cepheleri ile doğu cephesinin kuzey ve güney kesimlerine bitişik binalar sonradan inşa edilmiştir. Çeşitli zamanlarda yaptığım girişimlere rağmen yapının içine girmem mümkün olmadı³⁷.

Bir çift hamam olan yapının batısında erkekler, doğusunda ise kadınlar bölümü yer almaktadır. Erkekler bölümü çalışır durumda olmasına rağmen kadınlar bölümü, bugün kullanılmamaktadır. Her iki bölüm de “üç eyvanlı, köşe hücreli” plan tipi olarak adlandırılan bir şemaya sahiptir.

Ilıklık, doğu-batı yönünde uzanan enine dikdörtgen planlı bir mekândır. Üzerinde, altıgen şekilli ışık gözleri bulunan, doğu-batı yönlü bir beşik tonozla örtülüdür. Mekân, batısına bir Bursa kemeri; doğusuna ise yuvarlak bir kemer inşa edilerek daraltılmıştır. Doğu duvarı üzerindeki bir açıklıktan dikdörtgen planlı bir mekâna geçilmektedir. Bu mekân, yuvarlak bir kemerle ayrılmış iki birimden oluşmaktadır. Birimlerin herbiri bir kubbe ile örtülüdür. Ilıklığın kuzey duvarının batı ucunda yer alan yuvarlak kemerli bir diğer açıklıktan da sıcaklığa geçilmektedir.

Sıcaklık, üç eyvanlı ve üç köşe hücreli bir plana sahiptir. Bu şema, S. Eyice'nin "haçvârî dört eyvanlı ve köşe hücreli tip" olarak adlandırdığı şemanın bir varyasyonudur³⁸. Ortası, pandantif geçişli bir kubbeyle örtülü olan sıcaklığın doğu, batı ve kuzeyinde birer eyvan yer almaktadır. Eyvanlar arasına üç halvet hücresi yerleştirilmiştir. Merkezî kubbenin ortasında, yıldız şekilli bir ışık gözü etrafına dizilmiş, altıgen şekilli ışık gözleri bulunmaktadır. Ortadaki kare mekânda, sekizgen şekilli mermer bir göbek taşı vardır. Doğu ve batıdaki eyvanlar, doğu-batı yönlü birer beşik tonozla örtülüdür. Bu mekânlar, tonoz üzerine yerleştirilmiş altıgen şekilli ışık gözleriyle aydınlanmaktadır. Kuzey eyvanı, doğu ve batı duvarlarının üst kısmındaki dörder sıra mukarnasla daraltılmış ve bir aynalı manastır tonozu ile örtülmüştür. Bu mekân da, yıldız şekilli bir merkez etrafında sıralanan altıgen şekilli ışık gözleriyle aydınlanmaktadır. Halvet girişleri, dilimli kemerli birer çökertme içine yerleştirilmiştir. Güneybatı ve kuzeybatı köşelerindeki halvet hücreleri, geçişleri mukarnas dolgulu pandantiflerle sağlanmış birer kubbe ile örtülüdür. Güneybatı köşesindeki halvet hücresi, kubbe üzerindeki altıgen şekilli ışık gözlerinden; kuzeybatı köşesindeki halvet hücresi ise bir yıldız etrafında sıralanan altıgen şekilli ışık gözlerinden ışık almaktadır. Kuzeydoğu köşesindeki halvet hücresi, geçişleri Türk üçgenleriyle sağlanmış bir kubbeyle örtülüdür. Kubbe üzerine yerleştirilmiş bir yıldız etrafında sıralanan altıgen şekilli ışık gözleri, mekânı aydınlatmaktadır. Kuzey duvarında, su deposuna açılan küçük bir kontrol penceresi vardır.

Sıcaklık, erkekler bölümünde de olduğu gibi üç eyvanlı ve üç köşe hücreli bir plan şemasına sahiptir. Orta mekân, pandantif geçişli bir kubbe ile örtülüdür. Bu mekânın doğu, batı ve kuzeyinde birer eyvan; köşelerde ise halvet hücreleri yer almaktadır. Merkezî kubbe, altıgen şekilli ışık gözleriyle aydınlatılmaktadır. Birer beşik tonozla örtülü olan eyvanlar, orta mekâna sivri kemerlerle açılmaktadır. Eyvanların orta mekâna bakan açıklıkları birer perde duvarla kapatılmıştır. Bugün eyvanlara, bu duvarlar üzerine yerleştirilmiş dikdörtgen şekilli birer açıklıktan girilmektedir (Res.19). Eyvanlar, tonoz üzerine yerleştirilmiş ışık gözleriyle aydınlatılmaktadır. Kuzey ve doğu eyvanlarındaki ışık gözleri yuvarlak, batı eyvanındakiler ise altıgen şekillidir. Halvet hücrelerine girişi sağlayan yuvarlak kemerli açıklıklar, dilimli kemerli birer çökertme içine yerleştirilmiştir. Halvetler, pandantif geçişli birer kubbeye örtülüdür. Kuzeybatı halvetindeki pandantiflerin yüzeyi mukarnasıdır. Kuzeydoğu ve güneydoğu halvetlerindeki, ışık gözleri altıgen şekillidir. Kuzeybatı halvetinde ise daire şekilli ışık gözleri bir yıldız etrafında sıralanmaktadır. Halvet ve eyvanlarda mermer kurnalar vardır.

Her iki bölümü de üç eyvanlı ve üç köşe hücreli bir plan şemasına sahip olan yapının birimleri, simetrik bir düzen göstermektedir. Yukarıda da değindiğim gibi bu
