Trabzon'da Yer Alan Kıрма Çatılı Camilerin Mimari Özelliklerinin İncelenmesi

Investigation of the Architectural Properties of the Hipped Roof Mosques in Trabzon

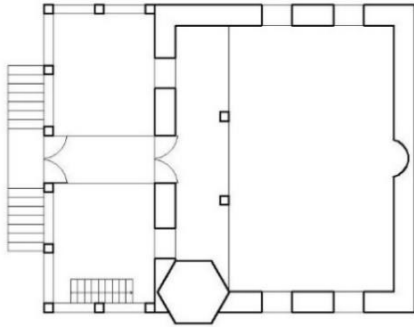
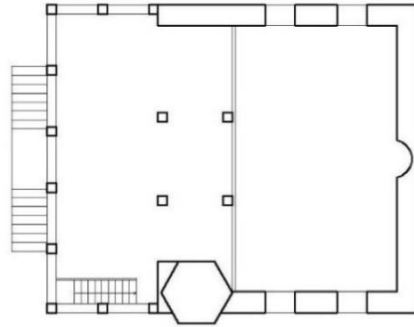
Tablo 3: Hamza Paşa Cami Kimlik Tablosu (Fot. Çiz.: Kübranur Biber)

Cami Özellikleri/Kimlik Bilgileri	Yapı Adı	Hamzapaşa Cami		
	Yapının Eski Adı	-		
	Yapım Tarihi	1735-36		
	Konum Bilgileri	Ortahisar/ Trabzon Pafta:16 Ada:1865 Parsel:23		
	Tavan Tipi	Mahfil Tipi	Son Cemaat Mahali	
Düz-Çıtalı	I Tipi	Son Cemaat Mahali Yok		
Kademeli	L Tipi	İki Kat Boyunca		
Kubbeli	U Tipi	Harim Açık Mahfil Kapılı		
Kat Planları	Harim Katı		Mahfil Katı

Hicri 1148 (Miladi 1735/1736) yılında vefat eden Hamza Bey tarafından yaptırıldığı bilinen caminin kitabesi bulunmamaktadır. Harim, kadınlar mahfili ve son cemaat mahallinden oluşan cami dikdörtgen planlıdır. Caminin son cemaat mahalli kapalıdır ve girişi kuzey cephesinde bulunmaktadır. Son cemaat mahallinin batısında yer alan ahşap merdivenle çıkılan kadınlar mahfili, harimin kuzey tarafında yer almaktadır. Caminin kuzey cephesindekilerin dışındaki pencereleri dikdörtgen biçimindedir. Caminin, tavanında ay yıldız motifli ahşap işlemleri bulunmaktadır. (URL-2, 2021). Caminin tek şerefeli olan minaresi güneybatı köşesinde yer almaktadır.

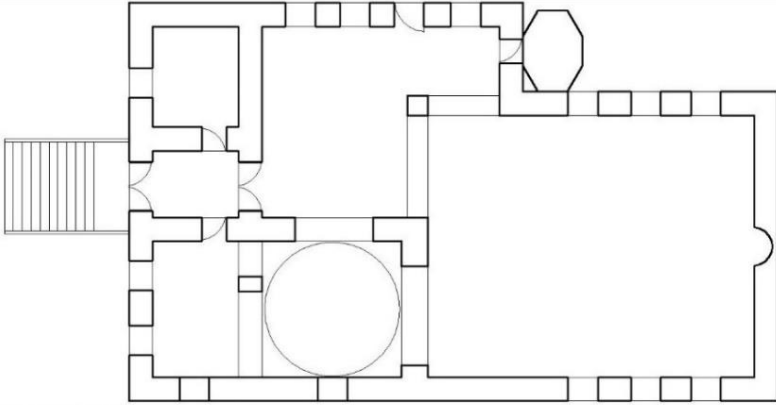
Tablo 4: Hatuncuk Hatun Cami Kimlik Tablosu (Fot. Çiz.: Kübranur Biber)

Cami Özellikleri/Kimlik Bilgileri	Yapı Adı	Hatuncuk Hatun Cami			
	Yapının Eski Adı	-			
	Yapım Tarihi	1523-24			
	Konum Bilgileri	Ortahisar/ Trabzon Ada:709 Parsel:6			
Kat Planları	Tavan Tipi	Mahfil Tipi	Son Cemaat Mahali		
	Düz-Çıtalı	I Tipi	<input checked="" type="checkbox"/>	Son Cemaat Mahali Yok <input checked="" type="checkbox"/>	
	Kademeli	L Tipi	<input type="checkbox"/>	İki Kat Boyunca <input type="checkbox"/>	
	Kubbeli	U Tipi	<input checked="" type="checkbox"/>	Harim Açık Mahfil Kapılı <input type="checkbox"/>	
Harim ve Mahfil Katı

Caminin, Hicri 930 (Miladi 1523/1524) yılında Osman Baba Tekkesi olarak yaptırılmış ve 1923 yılında tekkelerin kapatılması ile camiye çevrilmiş olduğu bilinmektedir. Caminin yanında yer alan Emir Mehmet Türbesi'nde daha önce camiye tekke olarak ismi verilen Kadiri Şeyhi Osman Baba yatmaktadır (URL-1, 2021). Caminin orta kısmında bulunan kubbe ve kirpi saçak haricinde 19. yy. eseri olduğu bilinmektedir. Caminin ana cemaat mekânı düz ahşap tavanlı, asıl mekânın sağındaki bölüm ise kubbe ile örtülmüştür (Sağlam, 2019, s.150). Caminin kuzeybatı yönünde bulunan tek kubbe ile örtülmüş orijinal bölümü asıl ibadet yeridir. Girişin sağında kadınlar mahfili yer alan bölüm beşik tonozludur. Kuzey cephesinde yer alan caminin girişine kesme taş basamaklı merdiven ile erişilmektedir. Minber ve vaaz kürsüsü ahşap, sade ve süslemesiz, mihrap kademeli

nişlidir. Geometrik süslemelerin yer aldığı sekizgen bir tavan göbeği tavanın ortasında bulunmaktadır (URL-1, 2021). Güney bölümü ile minare sonradan eklenmiştir. Yapının esas bölümü düz ahşap tavanlıdır.
