KİMLİK / KÜLTÜR / MEKÂN ÜÇGENİNDE BİR TARİHİ MERKEZ: SÜRDÜRÜLEBİLİRLİK BAĞLAMINDA SANTA HARABELERİ

Murat TUTKUN*

* Yrd. Doç. Dr., Karadeniz Teknik
Üniversitesi, Mimarlık Fakültesi,
Mimarlık Bölümü
m_tutkun@ktu.edu.tr

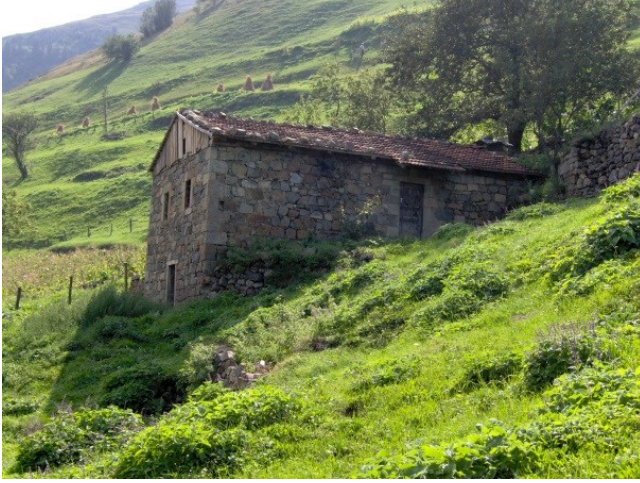
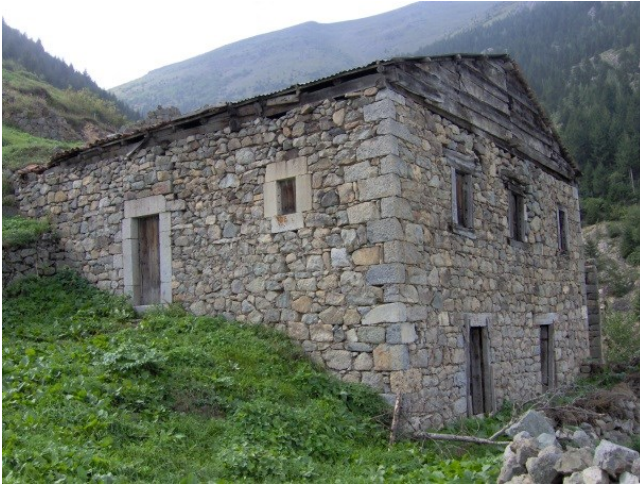
Resim 6. Santa harabelerinde konut plan ve cepheleri

Doğu Cephesi

Kuzey Cephesi

Santa’da konutlar; genellikle iki katlı, seyrek olarak üç katlı yapılmıştır. Malzeme olarak taş, örtü malzemesi olarak ise kiremit kullanılmıştır. Hemen hemen her evin giriş kısmı iki kısma ayrılmaktadır. Bunlardan biri inekler için ahır olarak, diğeri ise odun, sepet, tarım aletleri için depo olarak kullanılmıştır. Ahırın havalandırma ve ışık için küçük bir penceresi bulunmaktadır. Bu pencere ineklerin soğuktan korunması için küçük yapılmıştır. Ahırın tabanı, hayvan idrarlarının dışarı akması için eğim verilerek yapılmış tahta döşemedendir. Duvarların birinde ineklere yem olarak verilen otların yerleştirilmesi için “Panthenin” denilen bir yer ve inekleri boyunlarından bağlamak için bir ip bulunmaktadır. Gübre, kış boyunca ahır dışındaki ön duvarın önünde toplanmakta ve ilkbaharın başlamasıyla birlikte kadınların özel geniş sepetleri ile daha iyi verim almak için sebze bahçelerinde veya tarlalarda kullanılmaktadır.³⁶

Evlerin geniş olan 1. katları konut olarak kullanılmıştır. Seyrek olarak üst katın bir bölümü ahşap duvar ile ayrılmaktadır. Ocak ve baca genellikle evlerin doğu tarafında bulunmaktadır. “Dranin” denilen baca yüksektir ve dumanın rüzgârdan içeriye girmesini önlemek için çatının daha üzerindedir. Ocağın ön tarafında yemek kabının yerleştirilmesi için kullanılan demirden yapılmış bir üçayak bulunmaktadır. Kış aylarında ineklerin kontrol edilebilmesi için, ahır ile irtibatı olan ve “hapiang” denen özel bir bodrum kapağı bulunmaktadır.³⁷

Eğer varsa, üçüncü kat daha geniştir ve kış aylarında ineklerin beslenmesi için kuru ot deposu olarak kullanılmaktadır. Eğer üçüncü kat mevcut değilse, o zaman kuru otların depolanması için evin etrafında ayrı bir bina, samanlık (asieron) olarak inşa edilmektedir. Evlerin kapıları genellikle güneye dönüktür. Her evde girişin solunda içe açılan bir fırın ve

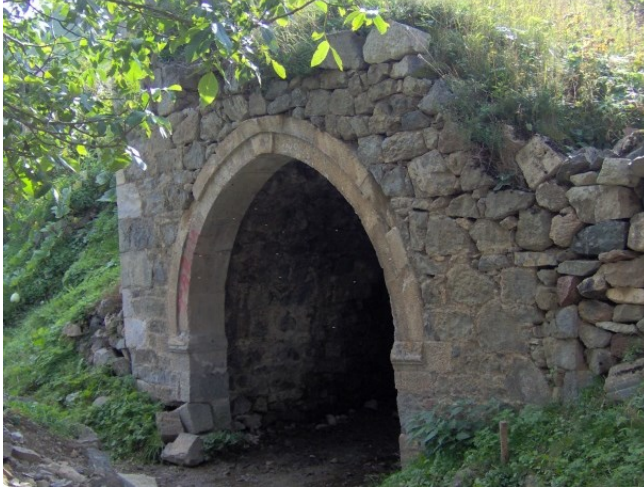
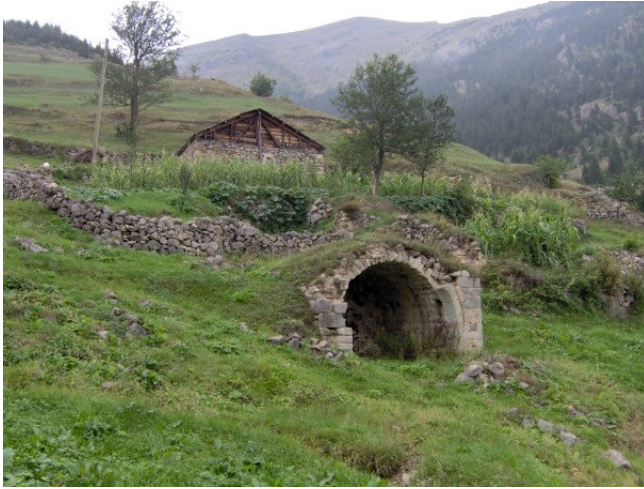
Resim 10. Santa Harabeleri çeşme plan ve cephesi

Plan

Doğu Cephesi

Aktif olarak kullanıldığı dönemlerde, soğuk suları ile meşhur olan Santa Mahalleleri'nde, "pegad" adı verilen su kuyuları bulunmaktadır. Bu kuyular aktıkları mahallenin, yörenin ya da evin isimleri ile anılmaktadır. Kuyular içerisinde daima durgun su bulunmaktadır. Köy dışında bulunan çeşmeler özel olarak yapılmış "kutsal" denilen taş yapılar içinde bulunmaktadır. Pek çok kuyu taştan yapılan kubbeli bir yapı ile çevrilmiştir. Köy içinde yer alan kuyularda
