## Uzun saplı özel bir total kalça protezi uygulaması (Olgu Takdimi)

*Femur kırığının geliştiği, total kalça protezi uygulanmış bir hastada uzun saplı özel bir protezle alınan sonuç sunulmaktadır.*

### **Total hip replacement using a special prosthesis with long stem (case report)**

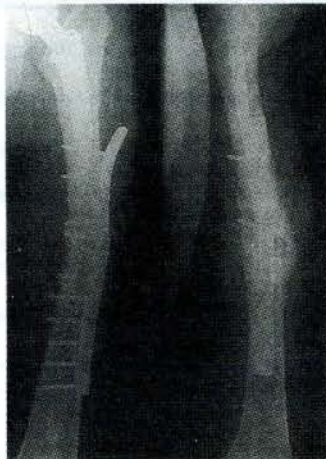
Resim 1

Olgumuzu oluşturan 42 yaşındaki bayan hastada, 36 yaşındayken Yugoslavya'da geçirdiği bir trafik kazası sonucu femur üst uç kırığı meydana gelmiş. Bunun üzerine kendisine bu ülkede Müller tipi total kalça protezi uygulanmış. Ameliyattan dört yıl sonra düşme sonucu aynı tarafta, femoral komponentin distalinde kırık gelişmiş ve plak ile osteosentez ameliyatı uygulanmış (Resim 1).

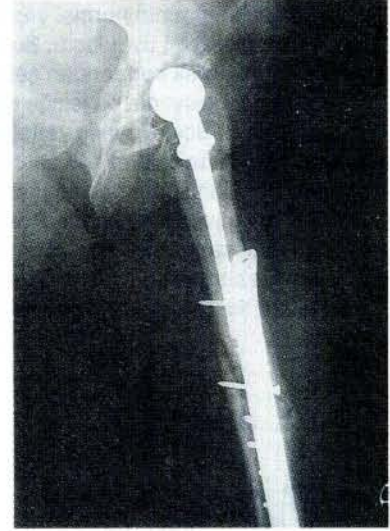
Resim 2

Son ameliyattan bir yıl sonra, yani hastamız 41 yaşındayken, günlük işlerini yaparken yaptığı bir hareket sonrası bacağının boşaldığını hissetmiş. Ayağa kalkamayan hastanın yapılan muayenesi ve çekilen radiografileri sonrası plağın orta kısmından, yani eski kırık hattı hizasından kırıldığını saptadık (Resim 2).

Kırık hattında kaynama saptanamadığından plağın yorgunluk sonucu kırıldığı kanısına varıldı. Bu durumda yeniden plak ile osteosentezi anlamsız bulduk, çünkü artık daha rijit bir tesbite gerek vardı ve protez işlevini görmüyordu. Bu nedenle hastanın radiografileri üzerinden yapılan ölçümlere uygun uzun saplı özel bir protez hazırlatıldı. Ameliyat sırasında yapılan eksplorasyonda femurun protez sapı altından kırıldığı yerde mükoid bir doku ile sarıldığı ve kallus gelişmediği görüldü. Ayrıca proksimal parçada yeni travma sonucu oluşturulan sanılan uzunlamasına, boydan boya bir kırık hattı ile karşılaşıldı. Femoral komponent çıkartıldı ve sement

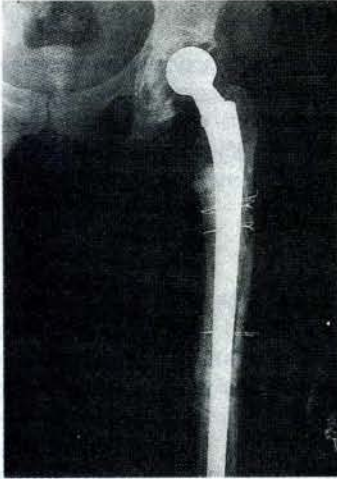
Resim 4

(Resim 3). 6 ay sonra yapılan radiolojik tetkikte iki fragman arasında çok güçlü bir kallus köprüsü olduğu görüldü (Resim 4).
