Kaynamış opere femur diafiz kırığında travmatik femur diafiz kırığı ve Küntscher çivisi bükülmesi: Olgu sunumu

Traumatic femoral diaphyseal fracture and a bent intramedullary nail in a case with a completely healed femoral diaphyseal fracture

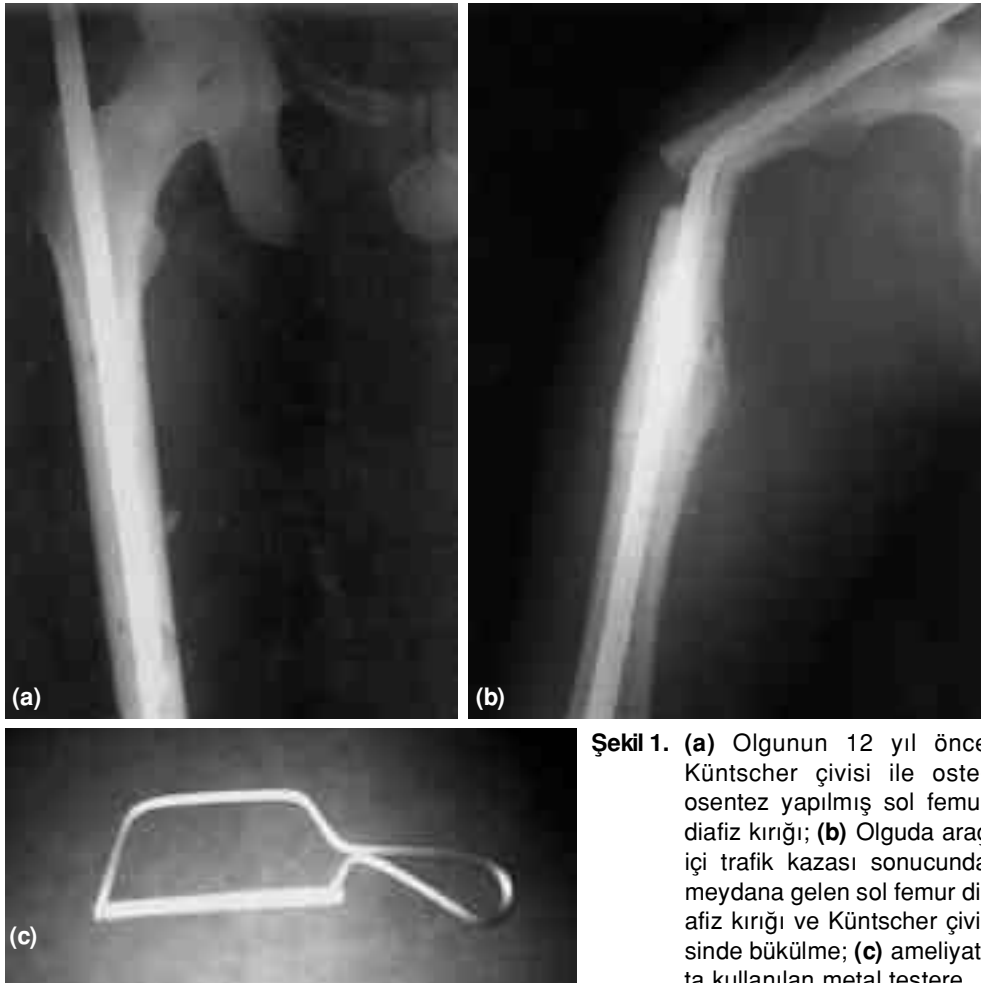
Şekil 1. (a) Olgunun 12 yıl önce Küntscher çivisi ile osteosentez yapılmış sol femur diafiz kırığı; (b) Olguda araç içi trafik kazası sonucunda meydana gelen sol femur diafiz kırığı ve Küntscher çivisinde bükülme; (c) ameliyatta kullanılan metal testere.

tolojik hareket bulunmadı. Hastada damar ve sinir lezyonu yoktu. Özgeçmişinde, iki yıl önce araç içi trafik kazası sonucu kliniğimize başvurduğu ve sol femur diafiz kırığı için açık reposizyon ve Küntscher çivisi ile osteosentez yapılmış olduğu öğrenildi (Şekil 1a). Grafilerinde, sol femur diafizinde önceki kırığın 10 cm proksimalinde, yeni bir diafiz kırığı ile birlikte daha önce geçirmiş olduğu ameliyatta yerleştirilmiş olan Küntscher çivisinde bükülme olduğu görüldü (Şekil 1b).

Ameliyat öncesinde, bükülmüş olan Küntscher çivisinin kesilerek çıkartılabilmesi için "küçük lama testeresi" adı ile anılan, özel hava çeliğinden üretilmiş, kesici kısmı değiştirilebilen metal testeresi sağ-

landı (Şekil 1c). Testerenin plastik veya tahta aksamı yoktu ve tümüyle metaldi. Testerenin sterilizasyonu otoklavda yapıldı.

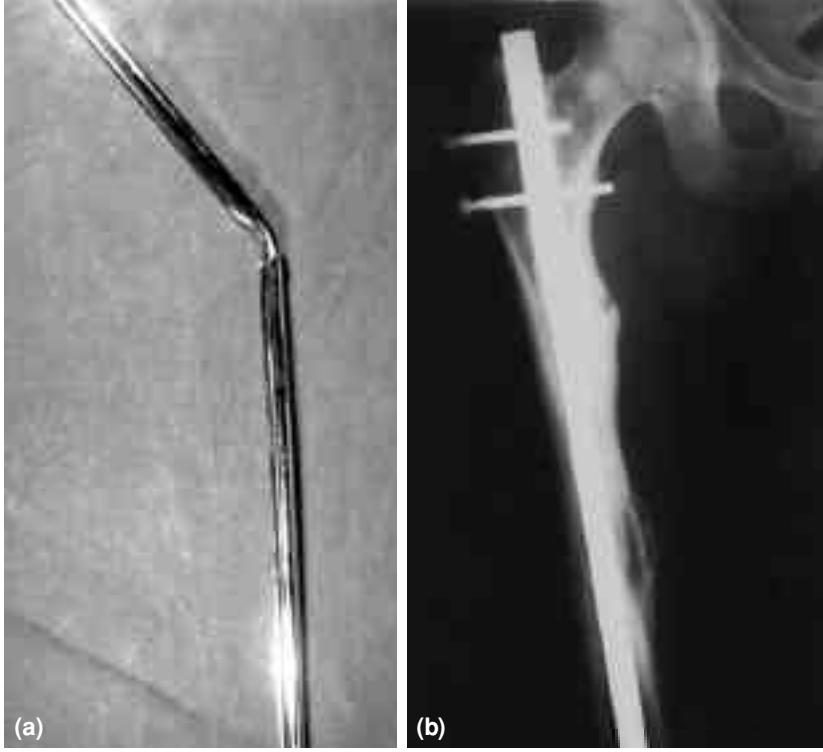
Şekil 2. (a) Olgudan iki parça halinde çıkartılan Küntscher çivisi; (b) olgunun ameliyat sonrası 33. aydaki grafisi.

Hasta, Küntscher çivisinin çıkarılması ve kilitli intramedüller çivi ile osteosentez için ameliyata alındı. Öncelikle kapalı redüksiyon ile çivinin düzeltilmesi amaçlandı, ancak çivi düzeltilemedi. Hasta sağ lateral dekübit pozisyonunda yatırılmış durumda iken lateral insizyon ile girildi. Kırığa ulaşıldığında bükülmüş olan Küntscher çivisi kırık hattında görülmekteydi. Çivi tek parça halinde çıkartılamayacağı için, önceden hazırlanmış olan metal testere ile kırık hattında eğildiği noktadan kesildi; proksimal ve distaldeki parçalar ayrı ayrı çıkarıldı ve Orthofix® tipi intramedüller çivi ile osteosentez yapıldı (Şekil 2a). Küntscher çivisinin kesilmesi sırasında dökülen metal yongaların sorun oluşturması için posteriora ıslak gaz kompres kondu ve yongalar toplandı. Çivinin kesilmesi sırasında her-

hangi bir zorlukla karşılaşılmadı. Ameliyat sonrası erken ve geç dönemde herhangi bir komplikasyon gelişmedi ve hasta sekizinci gün taburcu edildi. Poliklinik takipleri ile izlenen hastada dördüncü ayda kaynama sağlandı. Ameliyat sonrası 33. ayda yapılan son kontrolde kalça ve diz hareketlerinin tamamen açık olduğu, ekstremiteler arasında uzunluk farkı bulunmadığı saptandı (Şekil 2b). Hastanın herhangi bir şikayeti yoktu.
