DOĞAYA BIRAKILMIŞ BİR AKDENİZ YERLEŞMESİ: KAYA KÖY (LEVİSİ) VE KİLİSELERİ*

FÜGEN İLTER

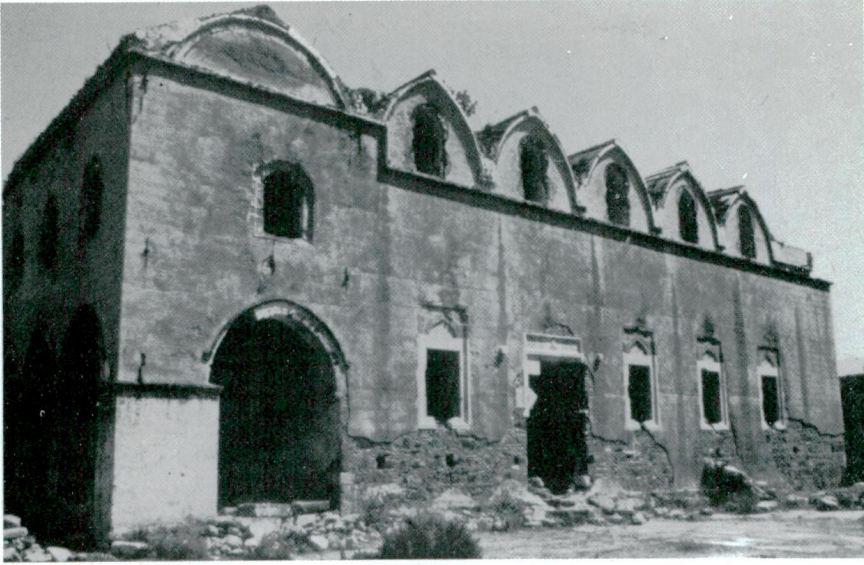
Res. 10 – Kaya Köy-Yukarı Kilise-avludan taban mozaïği.

Avlu kapısından girince, hemen sağda, avlu duvarına sırtını vererek uzanmış bir yapı görülür. Yer yer yıkılmış olup, taş bloklar çevresine dökülmüştür. Avlu tabanı genelde siyah-beyaz çakıl taşlarıyla yapılmış mozayik bir döşemeye (vermiculatum) sahiptir. (Res. 10). Siyah beyaz parçalar arasında, yer yer kırmızıya da yer verilmiştir. Güneyden kuzeye doğru yönelen geniş kuşaklar içinde, dairelerle çevrilmiş girdap ya da çiçeksi motifler işlenmiştir. Bu mozayik bezemede renkler; tabanın beyaz dolgusu üzerine, gerek kuşaklarda gerekse dolgularda, daha çok siyahın kullanımı olarak beliriyor.

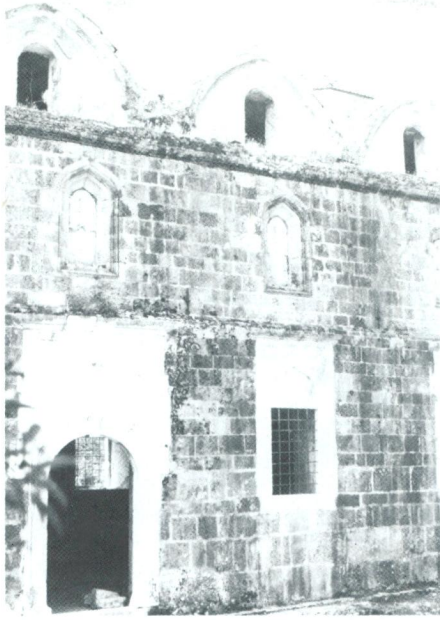
Res. 17 — Aşağı Kilise-ön yüzden ayrıntı.

Kiliseye kuzey-batıdan, nartekse yakın bir kapıyla girilir. (bkz. Plan II) (Res. 17). Kapıya da, üç basamaklı, yarı dairesel kuruluşlu bir merdivenle ulaşılır. Kilise tek sahnalı ve narteksli bir plandadır.

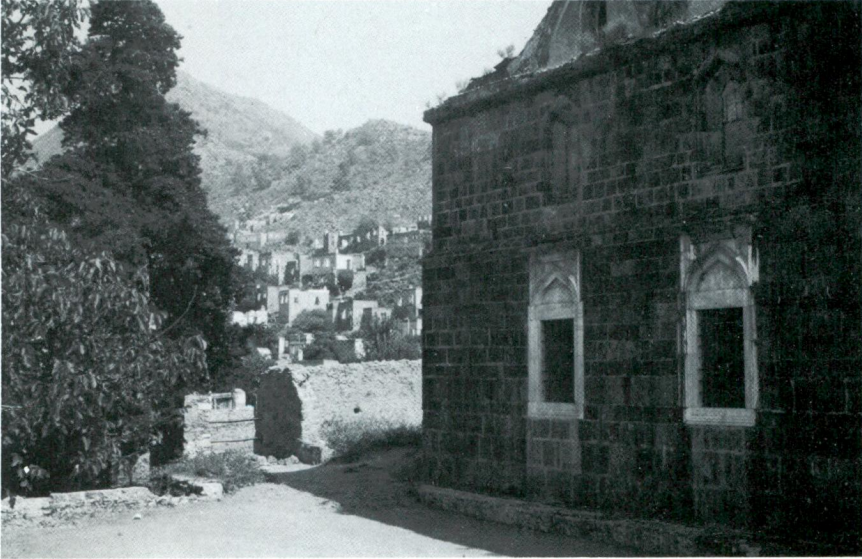
Res. 18 — Aşağı Kilise-ön yüzde pencereler.

İçte ve dışta yapı malzemesinin taş olduğu kilisede, içte taban da siyah-beyaz çakıllardan işlenmiş mozaikle kaplıdır. Kilisenin kuzey yüzünde (giriş-yüzü), pencere ve kapı söveleri beyaz mermerdendir (Res. 18.) Pencerelerin üstündeki sağır nişlerde, yine tonozların sivri kemerli yüzlerinde beyaz malzemenin kullanımı, yapıdaki iki renkliliği yaygınlaştırır. Üst pencerelerde, kemer üstlerinde haç kabartmalar vardır. Güney yüzde, güney batıda yer alan bir merdivenle çatıya çıkıldığı gözlenir. (Res.19.) Önü ve yanları kemerlerle açılmış olan nartekse giriş, hem önden hem de yanlardan olabilmektedir. Batı-kuzey kanadı açıklıksız, sağır yapıdadır. Bu da simetriyi bozar, Nartekste örtü, tüm hacmi kapatan tek bir haç tonozdur.

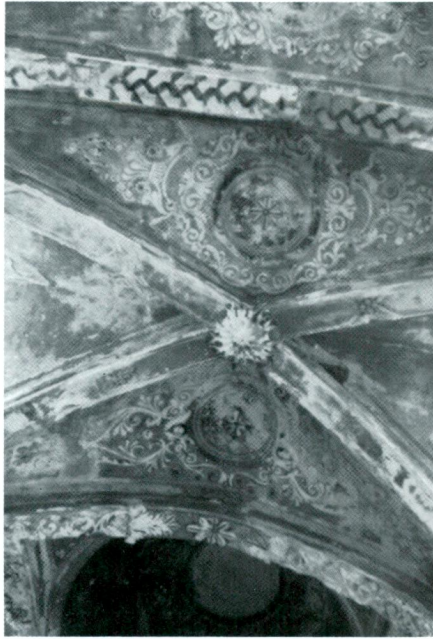
Res. 20 — Aşağı Kilise-tonoz ve kubbe.

Naos, batıdan doğuya uzanan ince uzun, tek bir sahn halindedir. Aydınlik hacimda duvarlara gömülmüş sütunlar, perkitme kemerleri, kubbe, mavi ve altın yıldızla boyanmış motifler, hele ikonostasis'in görkemli işçiliği, figürlü kompozisyonlar varsıl bir biçim ve renk cümbüşüyle insanı sarar. Haç tonozlu örtü bema önünde değişmekte, ortası kubbeli, yanları tonozlu bir düzene dönüşmektedir. (Res. 20). Naosta örtüyü, yan duvarlara gömülmüş desteklere dayanarak yükselen perkitme kemerlerinin omuzladığı gözlenir.

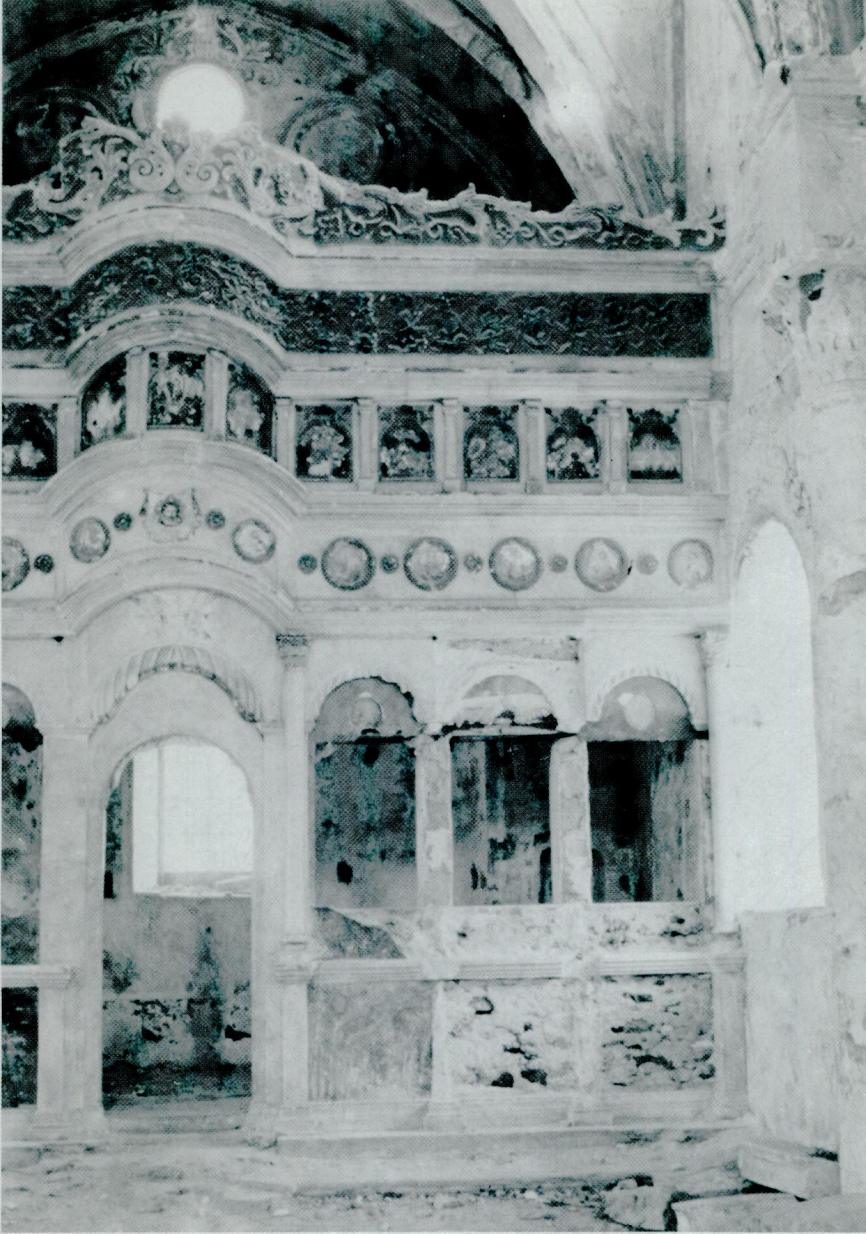
Res. 21 — Aşağı Kilise-Ikonastasis.

İkonastasis, sütuncelerle kuşatılmış bölmelere ayrılmıştır(Res.21). Ortada basık yuvarlak kemerli, mermer söveli, yanları yine mermerden sütuncelerle çevrilmiş bir kapı yer alır. Kapı alınlığına iki melek figürü işlenmiştir. Kapı üstü; ortası yukarıya ve öne doğru yuvarlaklaşarak taşan, yanlara düzleşerek açılan biçimsel bir çerçeve içinde figürlü, dinsel kompozisyonlarla ilgi çekicidir. Üst sırada oniki dinsel bayramı veren resimlere (Dodekaorton) yer verilirken, ortada İsa yanlarda da oniki havari işlenmiştir. İsa ve Havariler madalyonlar içine alınmıştır.

İkonastasisin hemen tümüyle kapattığı apsis, içten yuvarlak dıştan ise beşgen biçimdedir. Alttı, ortada bir penceresi vardır.
