Tekirdağ'da Örtüaltı Yetiştiriciliğinin Belirlenmesi

Evaluation of Under Cover Growing in Tekirdag

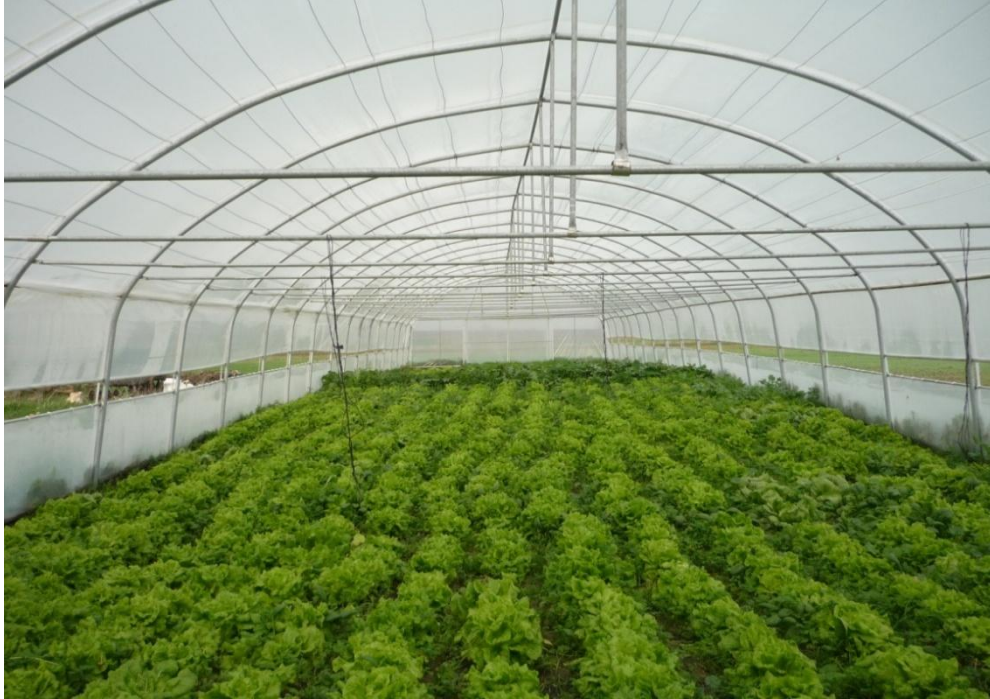
Seraların genel yapısı: Seralar ya da yüksek tüneller, gotik tarzında galvanize iskelet malzemesi ile yapıldıklarından, yetiştiricilik yönünden oldukça yararlı olmuşturlardır (Şekil 1).

Şekil 1. Yüksek tünel ve yan duvar havalandırması açılmış durumdadır.

Figure 1. High tunnel and side wall aeration.

Havalandırmalar: Doğal havalandırmayı sağlamak için, yan yüzeylere yarı otomatik havalandırma açıklıkları yapılmıştır. Havalandırma açıklıkları bir taraftan uçları kolçak şeklinde yapılan demirlerin döndürülmesi ile açılıp kapanmaktadır. Bu açma ve kapama işleminin daha sağlıklı olabilmesi için, havalandırma açıklıkları yüksek tünelin her iki ucundan yarı sera boyutunda olacak şekilde açılmasına olanak verecek düzenlenme daha uygun olur.

2. Havalandırma açıklıklarının, seranın her iki yanından yapılması ile rüzgarlı havalarda ve soğuk günlerde az havalandırma yapmaya olanak sağlayacaktır

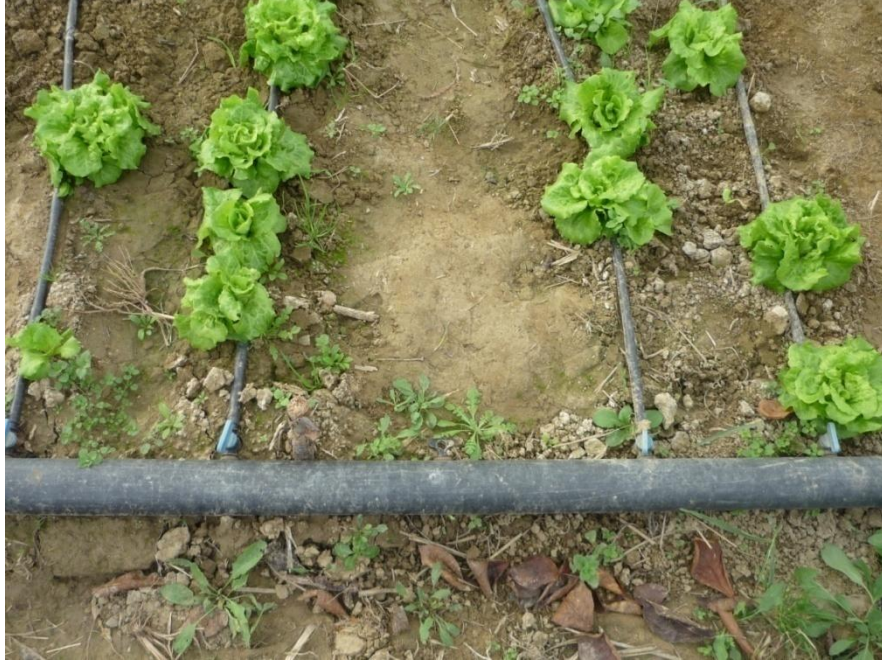
Sulama: Genelde yüksek tünellerde, sulama yöntemi olarak damla sulama kullanılmaktadır. Sera eni boyunca geçirilen ana borudan, her bitki sırası boyunca damlaticıların olduğu lateral hatları geçirilmiştir. Suyu tasarruflu ve istenilen zamanda veren bu sistem oldukça yararlı olmaktadır (Şekil 2).

Şekil 2. Yüksek tüneller damla sulama ile sulanmaktadır.

Figure 2. Arrangement of drip irrigation system in high tunnels.
