Kremna Antik Kenti Kuzey Yayılımı Hakkında İlk Gözlemler

Preliminary Observations About North Territorium Of The Cremna Ancient City

Yrd. Doç. Dr. Hüseyin METİN¹

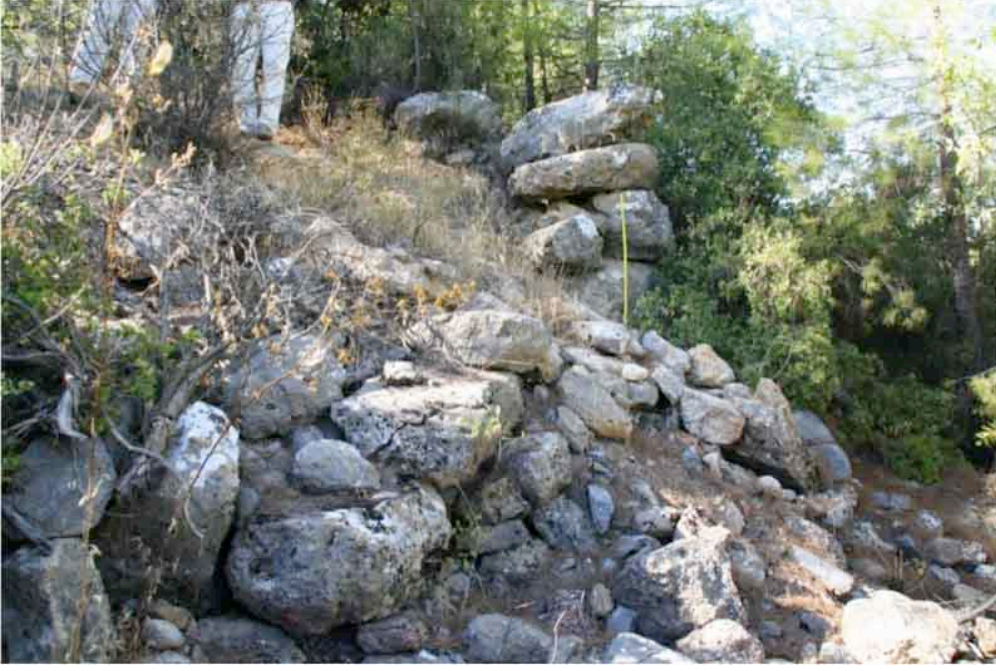
Resim 3: Karadiğın Taşı Mekanlarından Bir Görüntü

Kremna'nın yaklaşık 6 km kuzeydoğusunda yüksek bir tepe üzerinde yer almaktadır. Batısı bir elin parmakları gibi sıralanan sarp uçurumla çevrilidir (Resim 2). Uçurumdan başlayarak doğuya doğru sıralanan kısmen şekilsiz taşlarla örülmüş, kısmen ana kayaya oyularak yapılmış çok sayıda basit mekana rastlanmıştır (Resim 3). Bu mekanlar konumu itibarıyla yerleşime çok da uygun değildir.

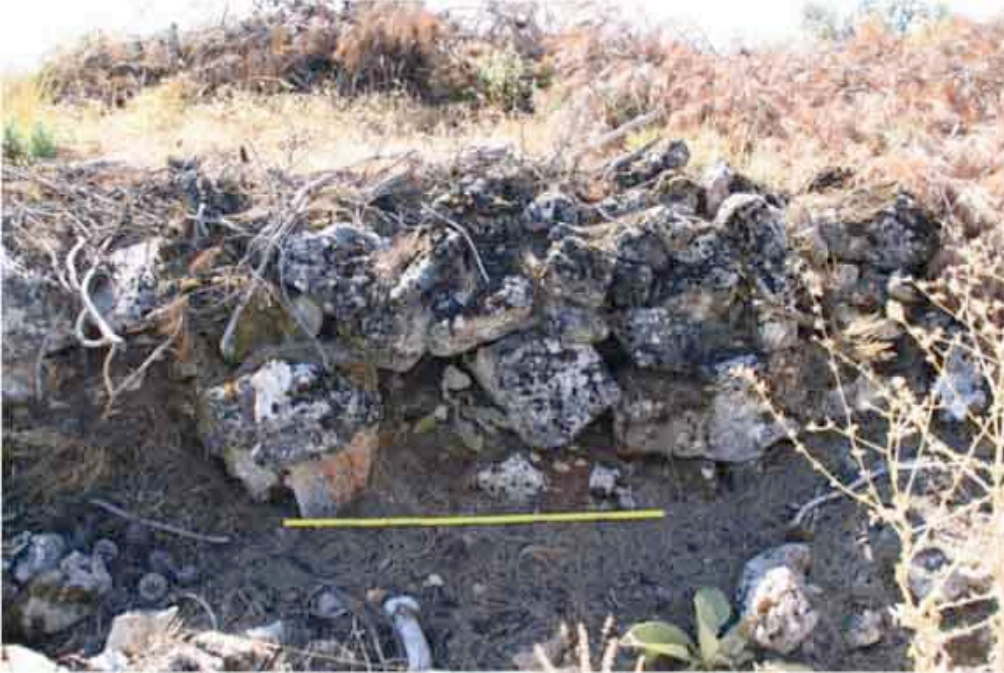
Resim 4: Korumardı Yerleşimi Orta Bölümdeki Basit Duvar

Maharatlı üstü, Çevlik'in karşısındaki üç yüksek tepe içeren sırt alanı Korumardı olarak bilinir. Tepelerin Belicekler tarafından gelinen yönü bugün ağaç kesim sahası olduğu için yüzeyi yoğun dolguludur. Tepelerden ortadaki diğerlerine oranla genişçe olup, en yoğun seramik parçalarına burada rastlanmıştır. Orta tepenin etrafı oval biçimli, yüzleri tam anlaşılmayan, kaba taşlardan bir duvarla çevrilidir (Resim 4). Yerleşimin batı ucunda yuvarlak bir duvarla sınırlı, yüzeyden hatları kısmi olarak belli olabilen, içerisinde mekanların olduğu anlaşılan yapı kalıntısına rastlanmıştır. Yüzeyde kötü pişmiş, kaba seramiklere karşılaşılmıştır. Aynı malzeme diğer iki tepenin yamaçlarında da görülmektedir. Söz konusu seramik İnarası'nın, özellikle kuzeydoğu yamacındaki tarlalarda bulunan prehistorik malzemeleriyle benzerlik gösterir. Bununla birlikte seramiklerin nemden dolayı aşınmış olmaları ve Cumhuriyet Dönemi'nde çevredeki çanak çömlek üretiminin yoğunluğu dikkate alındığında, tarihlendirme için daha fazla veriye ihtiyaç duyulmaktadır.

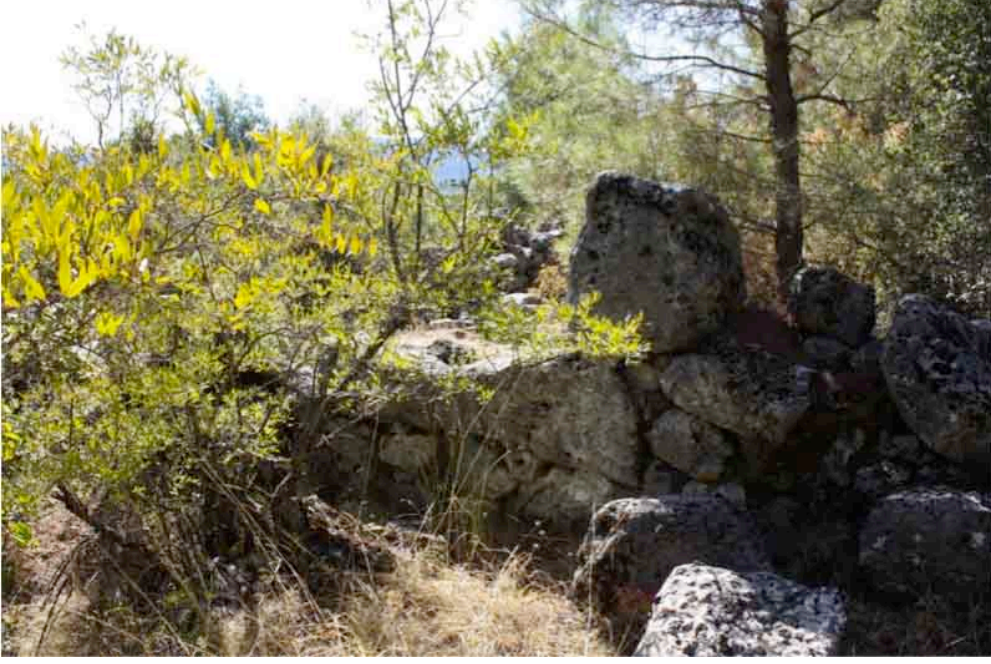
Resim 11: İnarası Apsisli Yapı

İnarası'ndaki antik yerleşim alanları, güneydeki kayalık tepeliğin doğu yamaçlarında konumlanmıştır. Önünden geçen derin vadi sayesinde bu yönden güvenli bir konuma sahiptir. Etrafında sur izine rastlanmadığı ve sık çalıyla kaplı olduğu için kesin bir şey söylemek zordur. Tüm alan birbirine yakın konumda inşa edilmiş, düzensiz planda yapılarla doludur. Bazılarının destek duvarları ve tabanında ana kayadan yararlanılmıştır. Polygonal örgü en sık tercih edilen duvar tekniğidir. Bazı yapılarda oldukça büyük blokların kullanıldığı belgelenmiş olup, aralardaki sokaklar kısmi olarak görülebilmektedir. En dikkat çekici olanı, yerleşim alanının merkez noktasına denk gelecek şekilde apsisli yapıdır (Resim 11). Bu haliyle yapının kilise olarak kullanıldığı öngörülebilir. Duvarların konumu ve birbirini kesiş şekline, apsisli yapının en az iki evreli olduğu anlaşılmaktadır. Kilisenin tarihine ilişkin belirgin bir veri olmasa da Geç Antikçağ – Erken Bizans ile bağdaştırılabilir. Apsisli yapının 40 m. güneybatısında çok mekanlı, işlik olarak kullanıldığı düşünülen yapı kalıntıları bulunmaktadır (Resim 12). Kısmen ana kayaya oyulan yapının iç duvarlarda küçük ve şekilsiz taşlar

kullanılmışken, dış duvarlarda büyük taşlar tercih edilmiştir. Hemen yanında yapıya ait kulübe benzeri bir mekan daha vardır. Yapının sıralı mekanlarından kuzeydoğu kenarındakinde, ana kaya oyularak yapılmış nişler ve alt bölümünde zeytin veya şarap presine rastlanmıştır. Kuru duvar tekniğiyle yapılan odaların kapısı köşelerdedir.

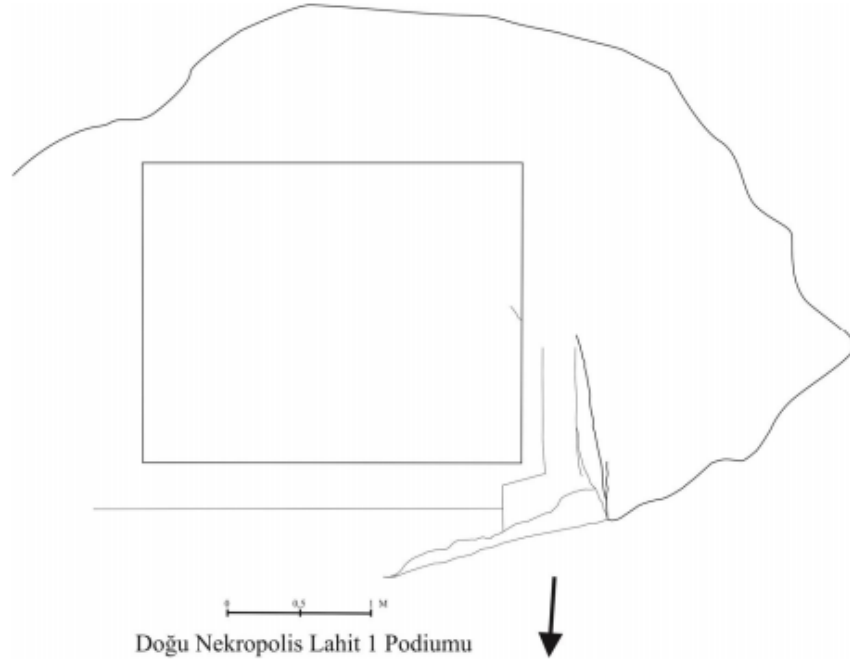
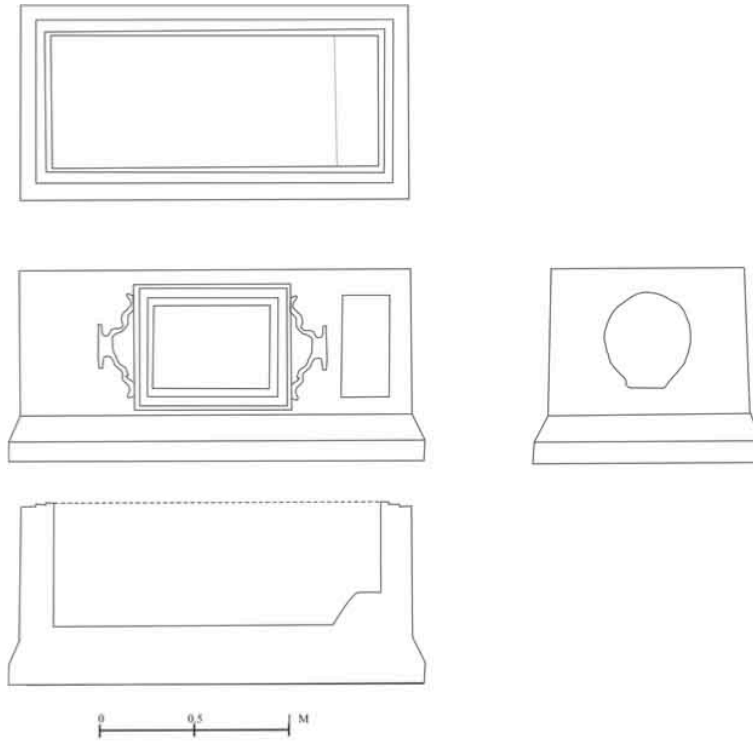
Resim 13-14: İnarası Doğu Nekropolis Lahit 1 Podiumu

Yerleşimin güneybatıya doğru seyrekleştiği anlaşılmaktadır. Bu kısım yerleşimin nekropol alanı olarak kullanılmıştır. Nitekim bu kısımda lahit teknesi ve kapaklarına ait parçalar bulunmuştur (Resim 13-14). Lahit teknesinin uzun yüzünde, merkezde tabula ansata, iki yanında altı kurdele boşluklu çelenk alanları bulunmaktadır. Lahit mezar, konum olarak İnarası kutsal alanı ve Kremna'yı gören yüksek kesimde olması nedeniyle, yerleşim için sınır olarak algılanabilir.

İnarsı Nekropolis 1 No'lu Lahit Plan-kesit Çalışması 1/20 ölçek

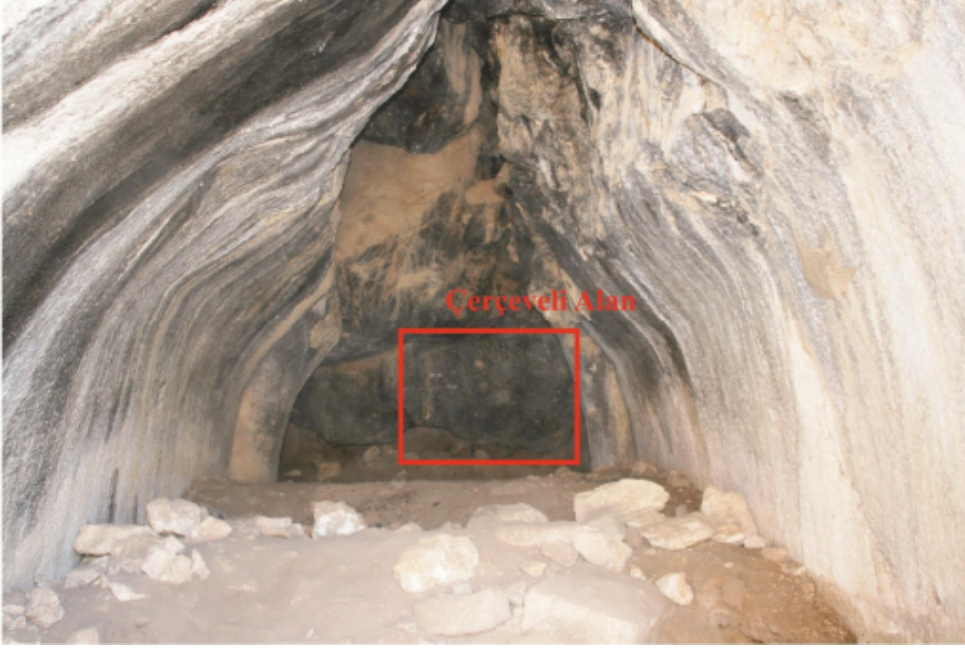
Resim 17: İnarası Mağara

Kutsal Alandaki mağara, temenos içerisindeki en önemli yapıdır (Resim 17). Diğer yapılar söz konusu mağara etrafında oluşturulmuş eklentilerdir. Mağara yaklaşık 14 m. uzunluğunda, 4 m. genişliğindedir. Arkada muhtemelen naos işlevli olan doğal mağaranın genişletilip işlenmesi ile elde edilen bölme bulunur. İkinci bölmenin duvarı kaçak kazılarla tahrip edilmiştir. Naosun girişinde hemen sağda içinde kült heykelinin durduğu büyük bir niş yer alır. Sol tarafta ise yan yana 3 küçük niş sıralanır. Bunlardan iki yandaki büyük olanlarda adak yazıtları bulunmaktadır. Mağaranın içerisindeki duvarlarda kandillerin bulunduğu sağlı sollu küçük nişler göze çarpar. Mağaradan açık alana çıktığında, kayalığın her iki yönde düzeldiği ve çevrelendiği görülür. Sol kanatta ana kaya üzerinde tıraşlanarak oluşturulmuş geniş bir bölüm bulunur. Bu bölümde duvar üzerine hatlı yuvaları ve çatı için oyuklar açılmıştır. İzler takip edildiğinde sol kanadın iki katlı olarak düzenlendiği anlaşılmaktadır. Duvarda üst kata çıkan taban seviyesi ve üstte yan yana açılmış 5 niş görülür. Bunlar dışında

duvarın tüm yüzünde farklı kodlarda nişler açılmıştır. Çatı için düşünülen bölüm eğimli kanal ile sağlanmıştır. Muhtemelen üzeri kapalı olan mağaranın sağ kanadında aynı detayı izlemek oldukça zordur. Ancak bu durum söz konusu alandaki kod farkından kaynaklanmaktadır. Dolayısıyla sistemli bir kazı çalışması olmadan geniş bilgi edinmek oldukça zordur. Sağ kanadın ön önemli özelliği basamaklı çıkıntılara temenos duvarının oturmasıdır.

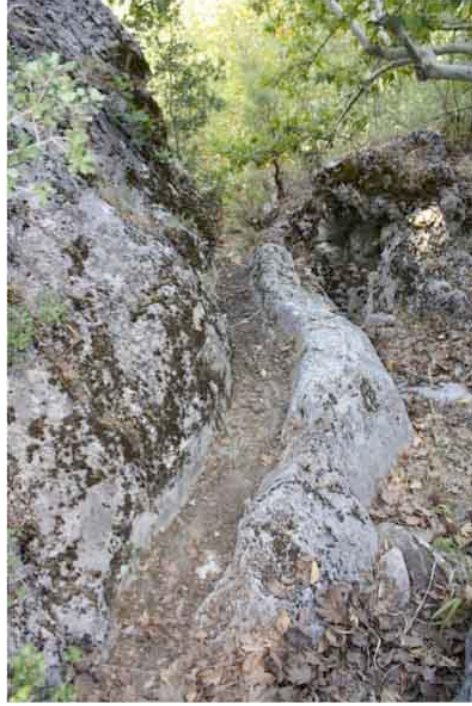
Resim 19: İnarası Ana Kayaya Oyulmuş Su Kanalı

Kutsal alanın konumlandığı yükseltinin altındaki vadide belli bölümlerde ana kaya oyularak yapılmış su kanalları tespit edilmiştir (Resim 19). Söz konusu kanalların bazı bölümlerde doğal nedenlerden dolayı tahrip olduğu anlaşılmış olup, Antik Dönemde yerleşimde kullanılan su kaynağının günümüzde kurumadığı, işlevini sürdürdüğü belgelenmiştir. Bugün aynı su, borularla havuzlara aktarılıp vadideki küçük tarlalara hayat vermektedir.

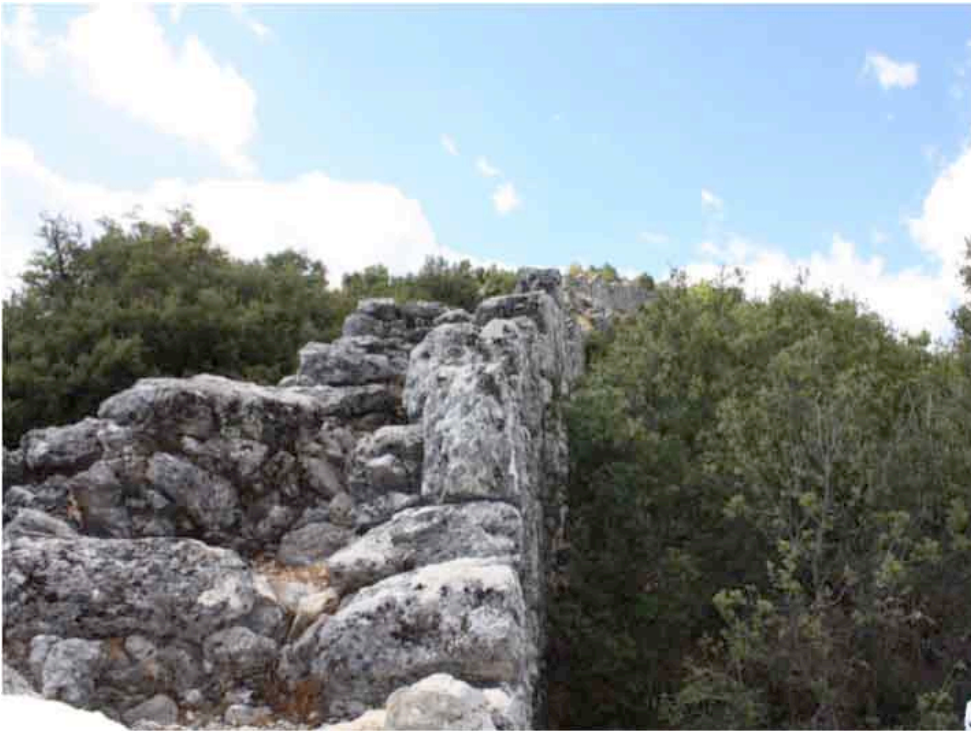
Resim 20: Keraitai Kuzey Sur Duvarları

Yaklaşık 1300 m. yükseltiye sahip tepede yerleşimin 1100-1200 rakımında yoğunlaştığı görülür. Konumunun verdiği avantajla Kremna, Sagalassos, Komama, Kolbasa gibi çağdaşı antik kentlerden net olarak görülebilmektedir. Keraitai'ye, Belören Köyü'nün güney eteklerindeki patika yolla ulaşılmaktadır. Yerleşim, Sivri Tepe'nin doğu yamacındaki düzlük alana yoğunlaşmıştır. Kent, tepenin kuzeyinden başlayıp, doğu yamacı dolaşan ve güneyde Sivri'nin yüksek kesimlerinde biten sur duvarı ile çevrilmiştir (Resim 20). Surlar kuru duvar tekniğinde çift yüzlü örülmüş, arasına dolgu yapılmıştır. Polygonal taşlarla oluşturulan surların bazı kısımlarında ana kayadan yararlanılmıştır. Dalgalı hatlar ve 1-2 m.lik testere dişi benzeri çıkıntılarla araziye oturtulan surlar üzerinde kule kullanımına rastlanmaz. Kuzey duvar 1,80 m. kalınlığa sahipken, doğudaki 1,50 m. ölçülerindedir. Her iki yüzde de büyük bloklar kullanılmıştır.

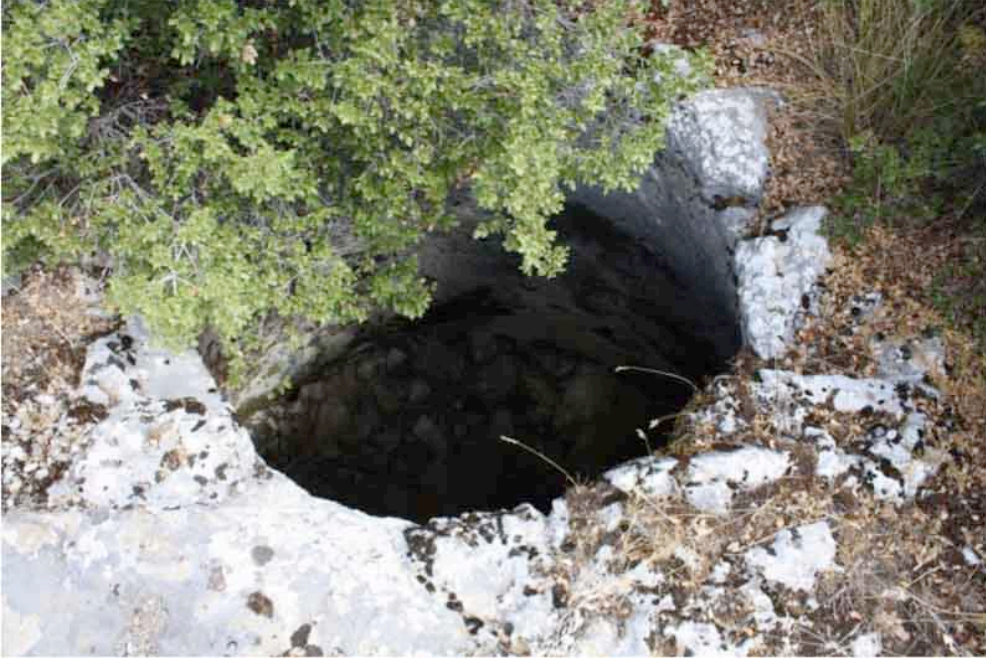
Resim 23: Keraitai, Su Kuyularından Bir Örnek

Keraitai antik kenti oldukça yüksek bir rakımda olduğu için su kentin su ihtiyacı, belli bölümlerde görülen su kuyularıyla sağlanmıştır (Resim 23). Söz konusu kuyular Kremna örnekleriyle birebir benzerdir ve büyük yapıların yakınlıklarına açılmışlardır. Muhtemelen sarnıçlarda Sivri Tepenin batı eteklerinden gelen su muhafaza edilmekteydi. Nitekim bugün aynı kaynak suyu Bucak İlçesi ve Belören Köyü'nde içme suyu olarak kullanılmaktadır.

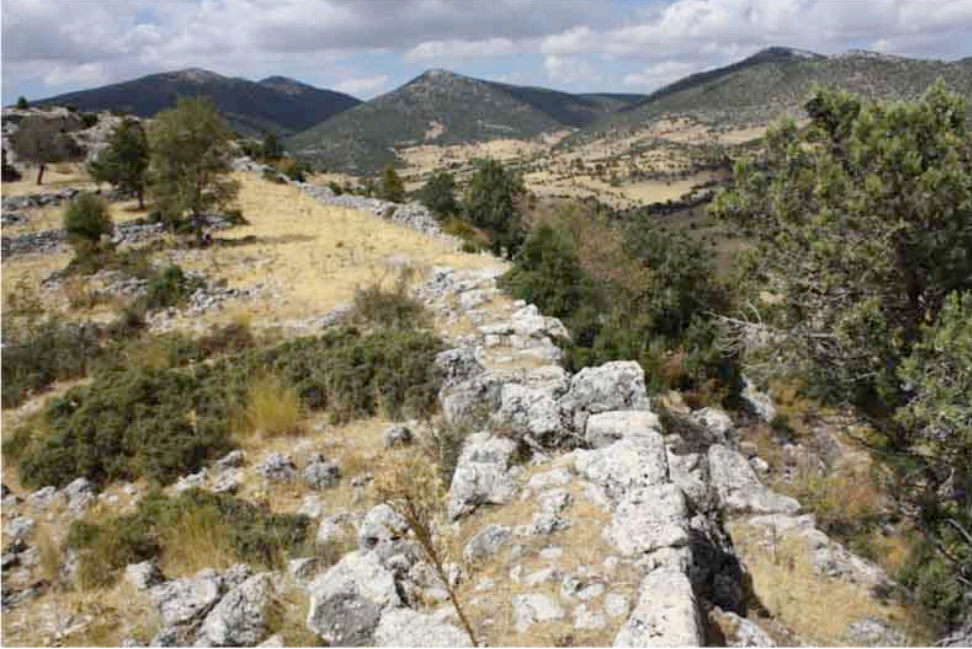
Resim 26: Hisarköy/Asartepe Sur Duvarları

Bucak-Ağlasun yolu üzerinde, Mamak-Çanaklı Ovasının doğu ucunda yer alan Asartepe'ye Hisarköy'ün kuzeydoğusundaki patika yolla ulaşılır. Köye bakan yönü sarp kayalık bir alanla çevrili olup, diğer kısımlar 1,5 m. kalınlığında sur duvarı ile çevrilmiştir (Resim 26). Keraitai ve Sagalassos'la bakış kontağı bulunan kale yerleşimin batısında, sur duvarları dışında da yapı kalıntıları bulunmaktadır. Ancak söz konusu kalıntılar yakın zamanlara kadar hayvan ağılları olarak kullanıldığı için Antik dokusunun neredeyse yok olmasından dolayı, planları konusunda kesin yargıya varmak oldukça zordur. Tepe üzerindeki yapıların

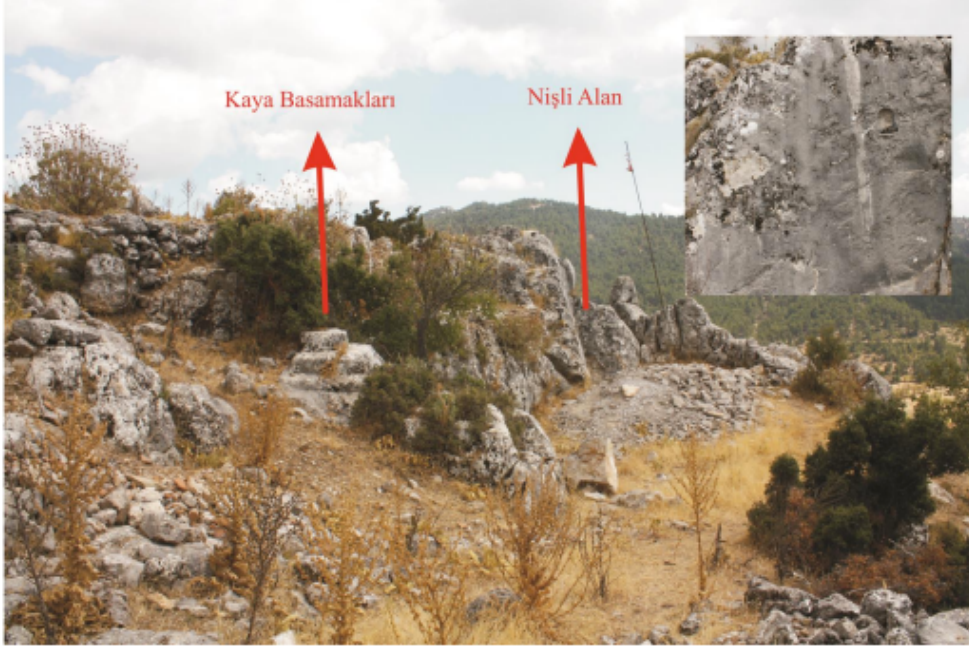
Resim 27: Hisarköy/Asartepe Kaya Basamakları ve Nişli Alan

inşasında İnarası ve Karadiğin Beleni'nde olduğu gibi ana kayadan yararlanılmıştır. Bunlardan birinde kaya basamakları ve nişler tespit edilmiştir. (Resim 27).

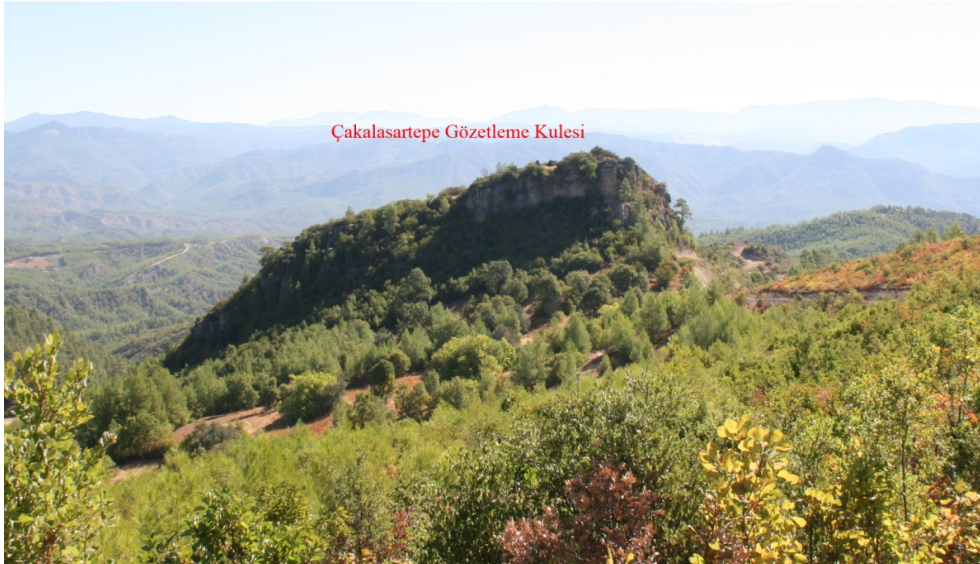
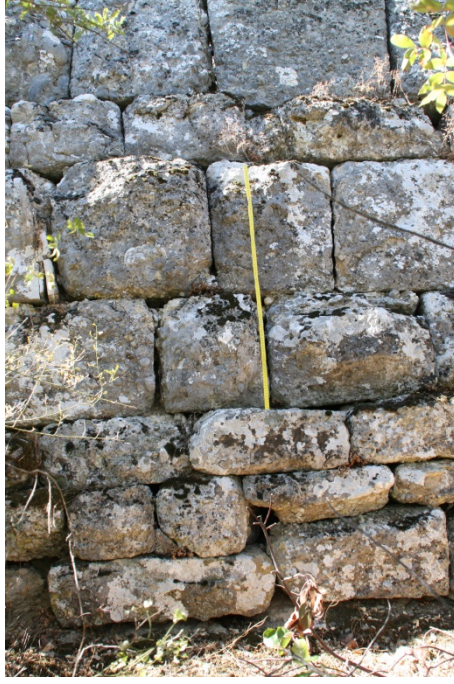
Resim 29: Çakalasar Tepe Gözetleme Kulesi

Çakalasar Tepe, Kremna'nın yaklaşık 2 km. kuzeydoğusunda Üçpınarlar Mevkii olarak bilinen yerdedir. Doğuya doğru eğimli bir tepe üzerine kurulan kulenin, Kremna'ya bakan tarafı ve batısı uçurumdur (Resim 28). Tepenin en yüksek olan batı kanadında gözetleme kulesi – karakol benzeri bir yapı yer almaktadır. Kulenin yalnızca sarp uçurum olan güneyinde duvar bulunmamaktadır (Resim 29). Kireç taşı ve konglomeradan yapılan duvar düzensiz taş aralarına sahiptir. İsoodom örgülüdür ve köşe şeridi uygulaması gözlenir. 17x30 m. ölçülerindeki duvarın kalınlığı farklı noktalarda 80-110 cm arasında değişir. Sağlam olan bölümlerde yüksekliğin yaklaşık 5 m. ye ulaştığı tespit edilmiştir. Kremna'nın oturduğu alana göre daha alçak olsa da konumunun verdiği avantajla güneydeki Kaystros Vadisine inen dar geçitleri gözetlediği söylenebilir.

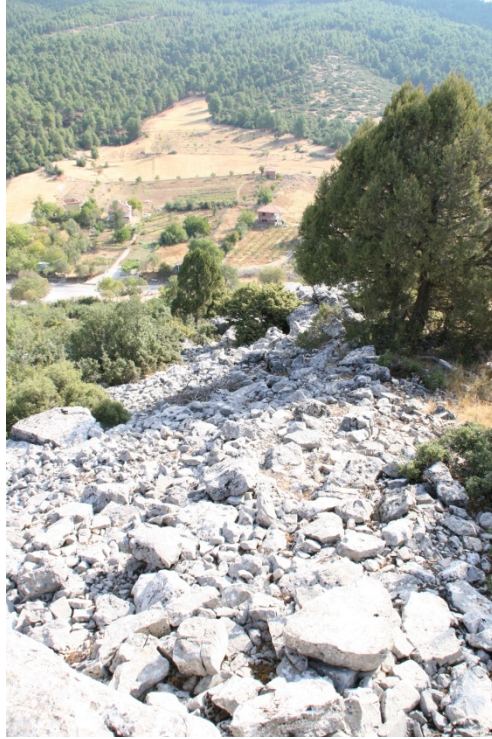
Resim 30: Alatepe/Sazak Gözetleme Kulesi

Bucak'ı Belören'e bağlayan yol üzerinde, yolun batısındaki kayalık tepe üzerinde etrafı surla çevrili bir kaledir (Resim 30). Etrafı düzensiz yuvarlak planda, ocak çıkımı taşlardan 1,8 m. kalınlığında 50x60 m çaplarında örülmüş surla çevrilidir. Doğusu korunaklı olduğu için sur duvarına gerek duyulmamıştır. Kulenin içinde yüzeyde mimariye dair kalıntı yok denecek kadar azdır. Tepenin doğu eteklerinde, surla çevrili alanın altında taştan yapılmış yıkık evler bulunur. Burada kullanılan malzeme muhtemelen yukarıdaki surlardan taşınmıştır. Keraitai kentinin güneyindedir ve uzaklığı yaklaşık 3 km.dir. Konumu itibarıyla Keraitai'ye giden

doğal geçittir ve önündeki dar boğazı kontrol eder. Bu nedenle askeri amaçlı kullanılan gözetleme kulesi işlevine sahiptir.
