**Günümüze Ulaşamayan Erken Osmanlı Dönemine Ait Bir Yapı:
Bolu Ak Mescid (Leylekler Camii)**

*An Architectural Structure from the Early Ottoman Period that No Longer
Exists: Bolu Ak Masjid (Leylekler Mosque)*

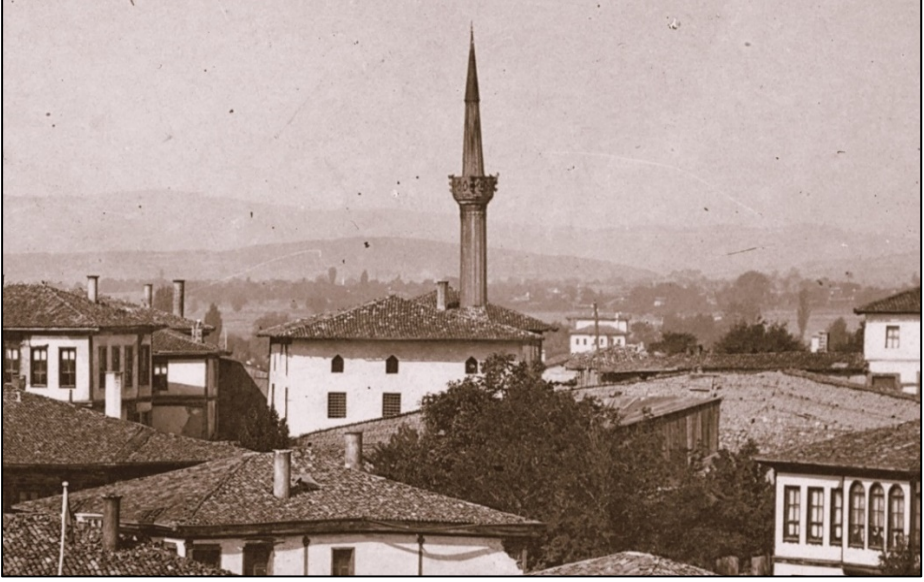
Fotoğraf 1. Ak Mescid'in Görünümü. 1944 Yılı Öncesi. (Kaynak: Semih Dimicioğlu Arşivi)

Eser günümüze ulaşmadığı için mimari plan özellikleri hakkında fazla bilgiye sahip değiliz. Mimari plan özelliklerini birkaç farklı kaynak ile günümüze ulaşmış olan fotoğrafları üzerinden değerlendirmek mümkün olmuştur (bk. Fotoğraf 1-2-3).

M. Zekai Konrapa *Bolu Tarihi* isimli eserinde yapının küçük ve ahşap olduğunu belirtmektedir.²⁸ Yapıdan günümüze ulaşan fotoğraflar da bu bilgileri teyit etmektedir. Fotoğraflarda sıvalı dış cepheler dikkati çekmekte olup yapı, kırma çatılıdır. Üst sıra pencereler sivri kemerli; alt sıra pencereler ise dikdörtgen formludur. Tamamen ahşap olan minare, iyi bir işçiliğe sahip olduğu izlenimini vermektedir (bk. Fotoğraf 1). Maalesef fotoğraflardan yapının iç mekânı hakkında herhangi bir malumat alınamamaktadır. Yapı hakkında bilgi veren M. Zekai Konrapa’nın Bolulu olması nedeniyle yapının içini görmüş olduğu tahmin edilebilir. Bolu’nun coğrafi yapısı da göz önüne alındığında caminin içerisinde ahşap malzeme kullanımının yoğun olduğu varsayılabilir. Esere ait fotoğraflar Mehmet Said Galip Paşa’nın 19. yüzyılda tekrar inşa ettiği yapıya ait olmalıdır.

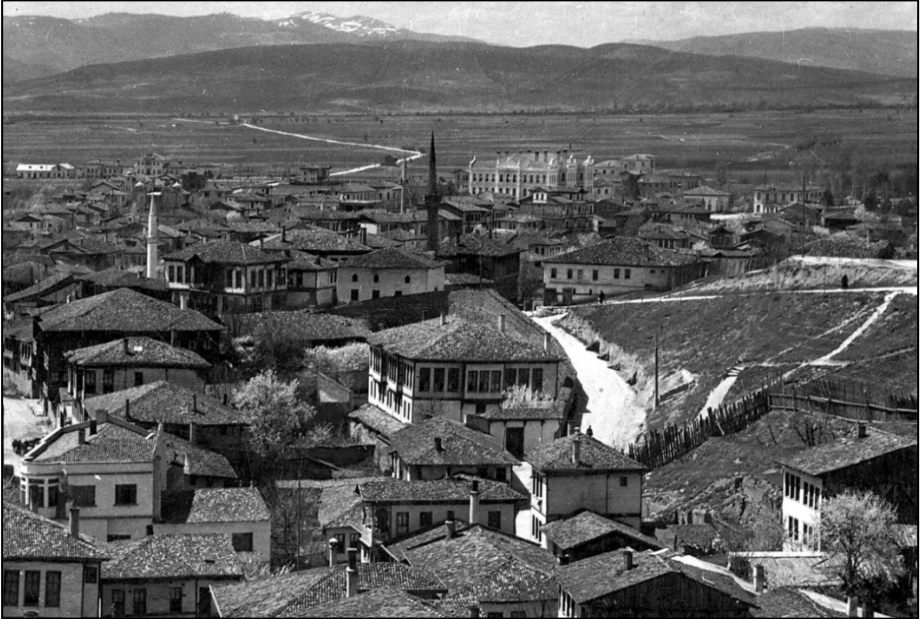
Fotoğraf 2. Ak Mescid Mahallesi ve Mescid'in Görünümü. 1944 Yılı Öncesi. (Kaynak: Semih Dimicioğlu Arşivi)

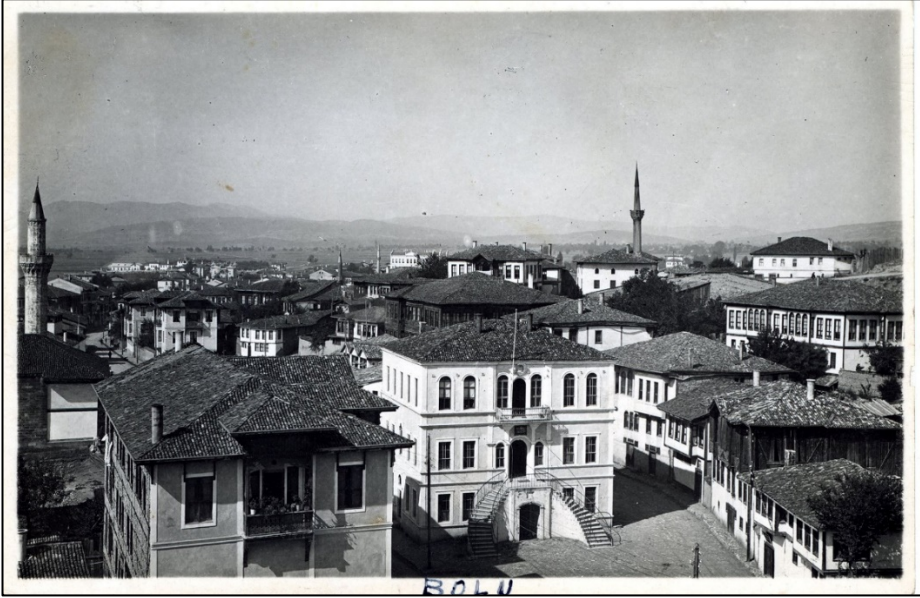
Fotoğraf 3. Sarayhane Camii Minaresinden Batıya Doğru Çekilmiş Fotoğraf. Önde Ortada Eski Belediye Binası, Sağda Üstte Ak Mescid (Leylekler Camii). 1937 Yılı. (Kaynak: Semih Dimicioğlu Arşivi)

Bolu mahalleleri ile ilgili yapılan araştırmalarda Ak Mescid Mahallesi'nin, 16. yüzyıldaki kayıtlarda yer aldığı belirtilmiştir. Yavuz Sultan Selim (1519) ve II. Selim (1568) dönemlerinde, Bolu'da yapılan tahrirlerden şehirdeki mahallelere dair bilgiler paylaşılmıştır. 16. yüzyıldaki on üç mahalleden bir tanesinin Ak Mescid Mahallesi olduğu kayıtlara geçmiştir. Ak Mescid Mahallesi 20. yüzyıla kadar varlığını devam ettirmiş, Cumhuriyet'in ilanından sonra Karamanlı Mahallesi sınırlarına dahil edilmiştir (bk. Fotoğraf 3-4).²²

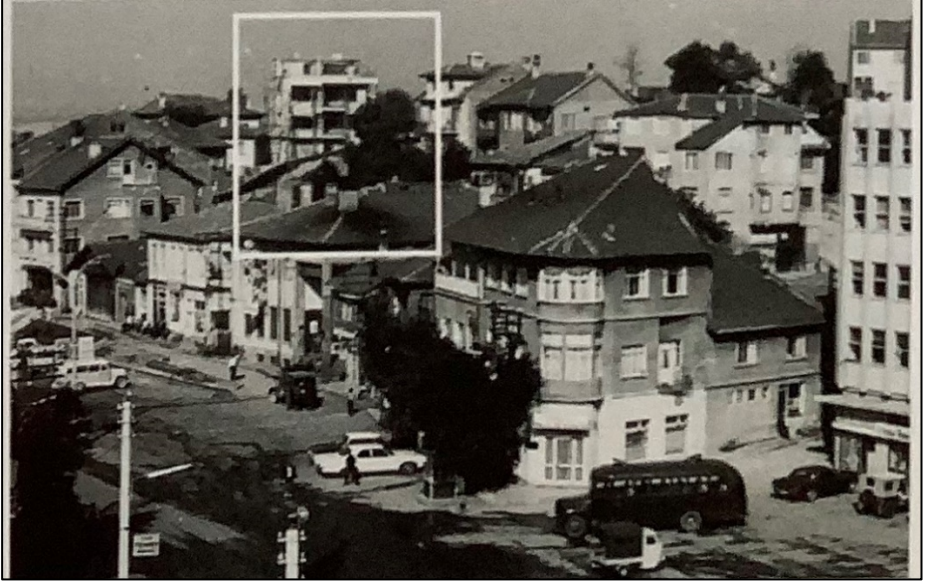
Fotoğraf 5. 1944 Depreminin Sonra Yıkılan Mescidin Yerine İnşa Edilen Apartmanın Görünümü. 1944 Yılı Sonrası. (Kaynak: Semih Dimicioğlu Arşivi)

Bolu Müftüsü Tayyar Çulhaya tarafından muvakkat satış ihalesi yapılmıştır. Leylekler Camii arsası daha sonra başka şahsa satılmış ve 1970’li yıllarda yan parselle birleşerek üzerine betonarme dört katlı bina ve kuzeyinde kalan parselde de çeşme yapılmıştır (bk. Fotoğraf 5). Yerine yapılan bina 1999 depreminde ağır hasar almış ve yıkılmıştır.²⁷ Günümüzde mülkiyeti şahsa ait olan arsa, boş bir alan olarak bırakılmıştır. Çeşme ise varlığını devam ettirmektedir.
