## ADİYAMAN OVASINDAKİ KIR YERLEŞMELERİNDE MESKEN TIPLERİ

*Dwelling Types In Rural Settlement In Adiyaman Plain*

Yard. Doç. Dr. Ekrem DEMİR\*

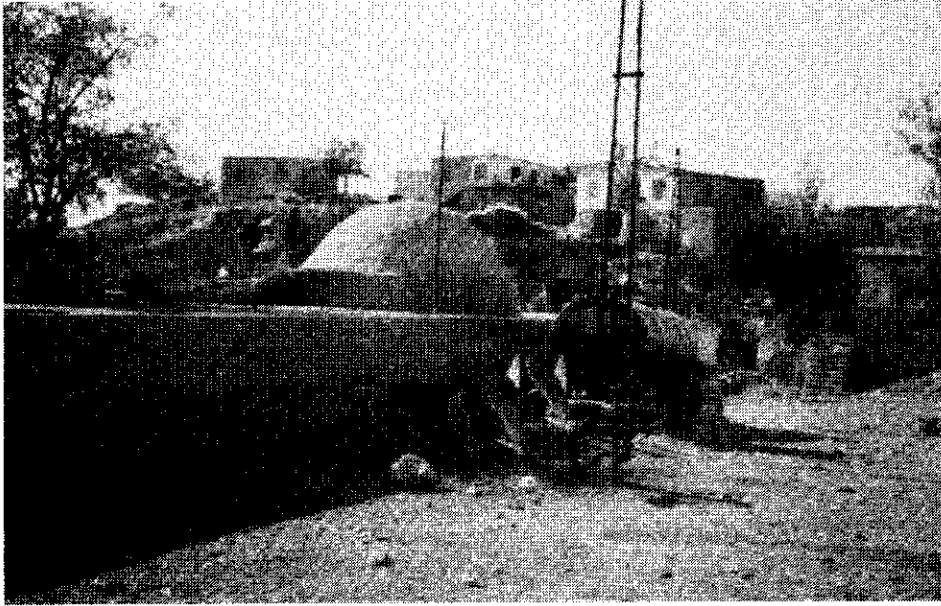
**Foto 1:** Ova tabanında yer alan Tümrüz Köyü'nden kerpiç meskenlerin örneği  
**Photo 1:** A sample of sundried brick house at Tümrüz Village in a plain.

80'lik (20 köy üzerindeki öğrencilerimle yapmış olduğum araştırmaya göre) payla ilk sırayı almaktadır. 1990' dan sonra genellikle evlerin yapımında briket, tuğla ile taş kullanılmaktadır (Foto 1).

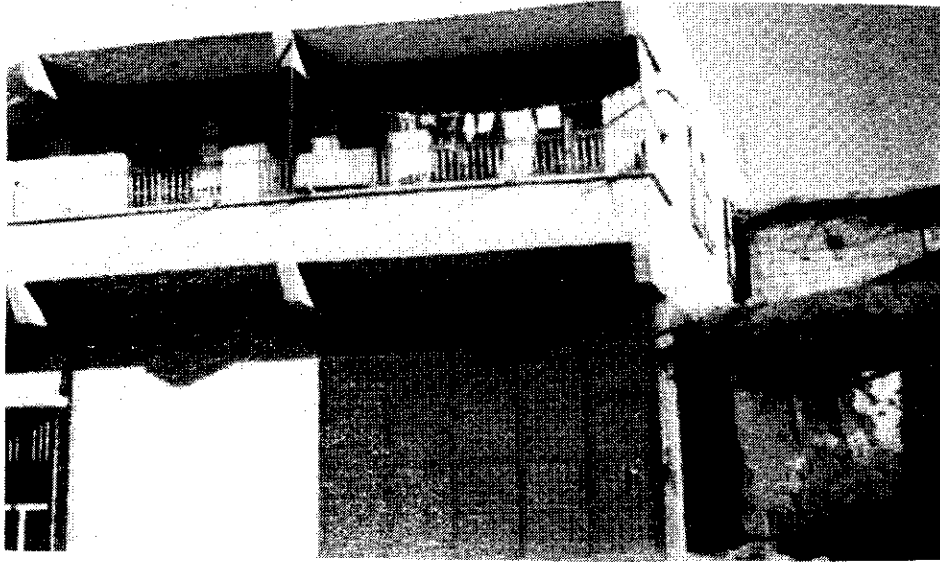
**Foto 4 :** Büyük Kavaklı Köyü'nden durumu iyi olan bir hane halkına ait mesken tipi. Bu mesken tiplerine ancak Adıyaman'a yakın köylerde rastlanmak mümkündür.  
**Photo 4:** A view of rich house at Big Kavaklı Village. This style of house can be seen close to Adıyaman.

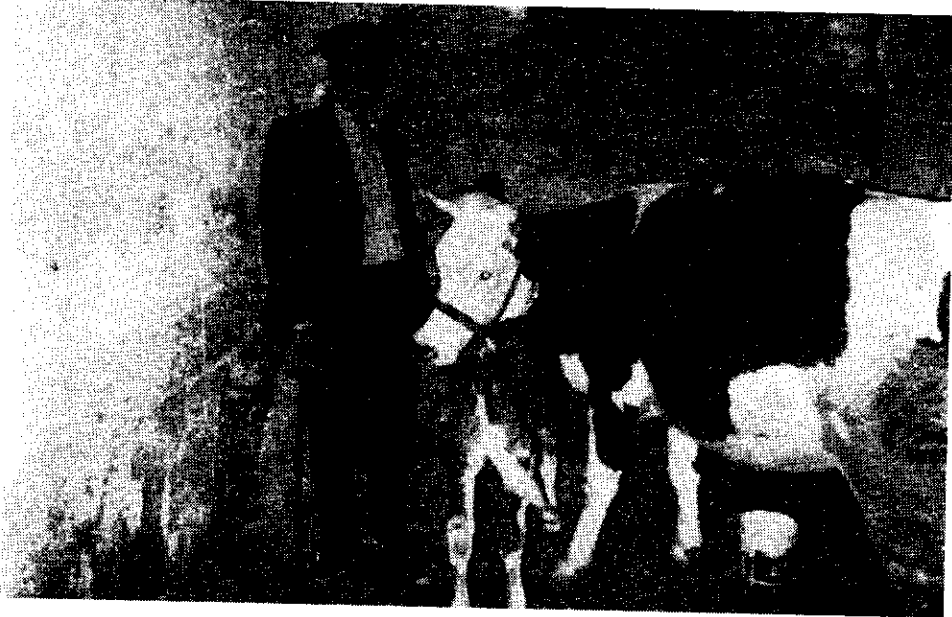
**Foto 6:** Akpınar Köyü'nden bulunan bir ahırdan bir görünüş.

**Photo 6:** A view of stable at Akpınar Village.

Araştırma alanımızda hayvancılığın hakim ekonomik faaliyet türü olmadığı köylerde bile bu faaliyet dalının gerektirdiği ahır ve samanlık gibi ekintilerin görülebilmesi, köylerde tek tip faaliyetten ziyade, farklı ağırlıklarda diğer faaliyetlerle de (Tütün ve Buğday) uğraşılıyor olmasından kaynaklanmaktadır. Köylülerin ticari amaçla olmasa bile, kendi ihtiyacını karşılayacak sayıda hayvanını barındıracağı bir ahır ve samanlığı mevcuttur.

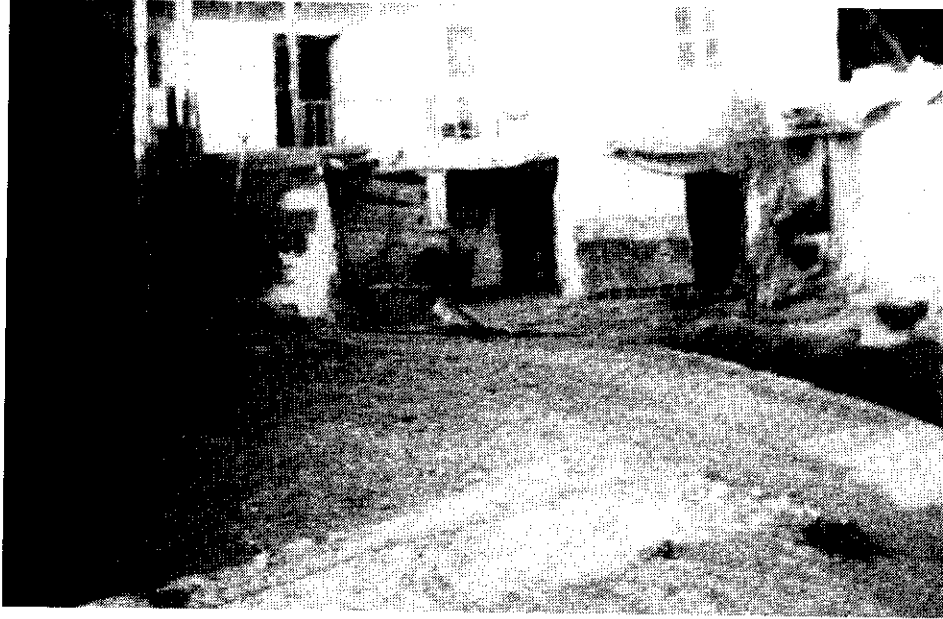
**Foto 9:** Karahöyük Köyü'nden meskenlerin bitişiğinden bulunan müştemilatlar(eklentiler) dan bir görünüş.**Photo 9:** A view of annexes of house at Karahöyük Village.**Tablo 5:** İnşa Tarzına Göre Kır Meskenleri.**Table 5:** Village house according to construction style.
