Modern Mimaride Koruma Sorunu: İzmir Karşıyaka'da Kemalpaşa Cami Örneği

Conservation Issue in Modern Architecture: Sample of Kemalpaşa Mosque in Karşıyaka, İzmir

Kemalpaşa Cami ve Dönem Eklemeleri

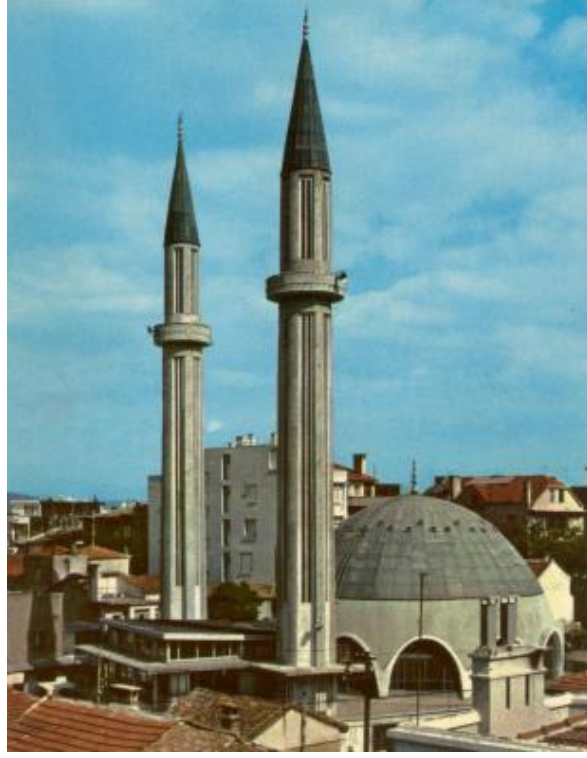
Fotoğraf 1: Karşıyaka Kemalpaşa Cami Genel Görünüü (Eyüpgiller, 2004: 24)

mimarisinde en önemli mimari öge durumundaki kubbenin plana hâkim oluşu özellikle önemlidir. Kubbe, örtü olmasının dışında bir gövde formu halinde ele alınmasıyla kubbesel gövdeli plan kullanılmıştır (Fotoğraf 1). Dükkânların oluşturduğu alt katın üzerinde yer alan platformun üzerinde bulunan cami, iki minarelidir. Tek şerefeli ve konik külahlı minareler son cemaat yerinin batı ve doğu cephesinde yer almaktadır. Gövdeyi oluşturan kubbe eteğinde kemerler kullanılmış olup hem harime giriş çıkış hem de ışıklandırma sağlanmıştır. Kadınlar mahfili harimin kuzeyinde yer almakta ve dairesel formlu plana uydurulmuştur. Harimi oluşturan kemer gözlerinden biri mihrap olarak değerlendirilmek üzere kapatılmıştır. Mihrap, seramik malzemeli, yazı ve bitkisel süslemelidir. Yapıda minber, taş malzemeli basamak, metal malzemeli korkuluk, köşk ve külâh bölümünden oluşmaktadır.

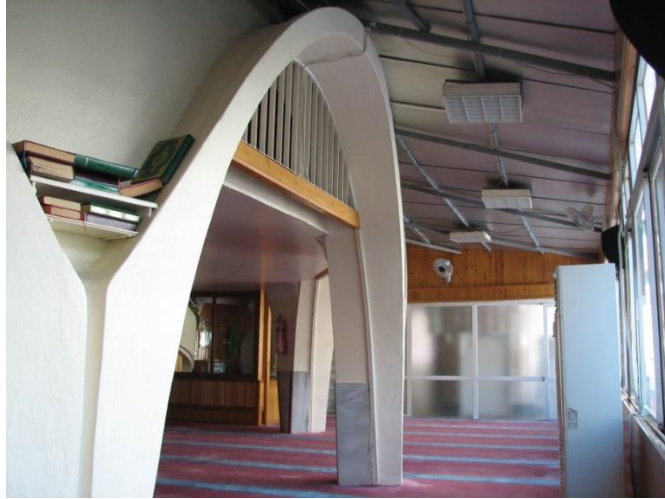
Fotoğraf 2: Karşıyaka Kemalpaşa Cami Harim (2010)

2010 yılında yapıda yapılan incelemede gövde üzerinde yer alan büyük kemerlerin camekânlarla kapatıldığının tespit edildiği yapı, dairesel gövde yapısı ile kullanıcı tarafından beğenilmemesi nedeniyle, camekânlar kaldırılmış, dairesel form dışta dörtgen ile çevrelenmiştir (Fotoğraf 2). Kubbesel gövdenin dışta dörtgen forma dönüştürülmesi sonucu uydurulmuş örtü de yeniden kurşun kaplanmış ve deformasyona uğramıştır (Fotoğraf 3). Camide kubbesel gövdenin kuzeyinde yer alan son cemaat yerinin batı ve

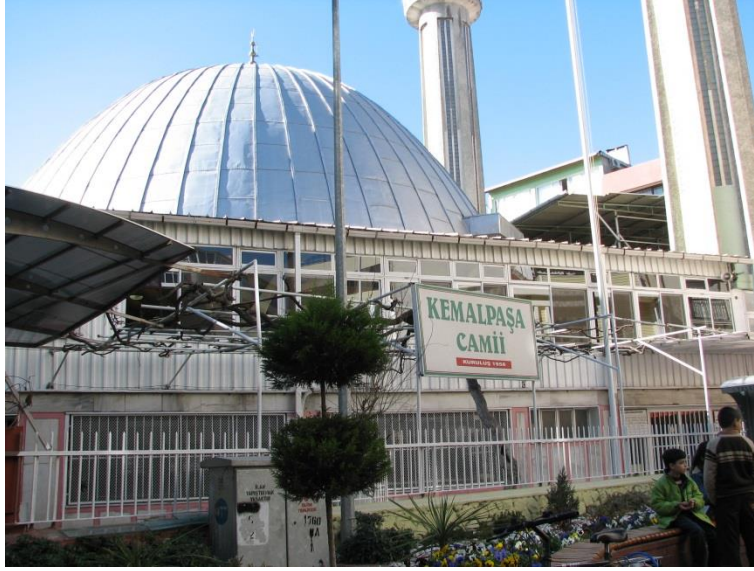
Fotoğraf 3: Karşıyaka Kemalpaşa Cami Doğu Cephesi (2010)

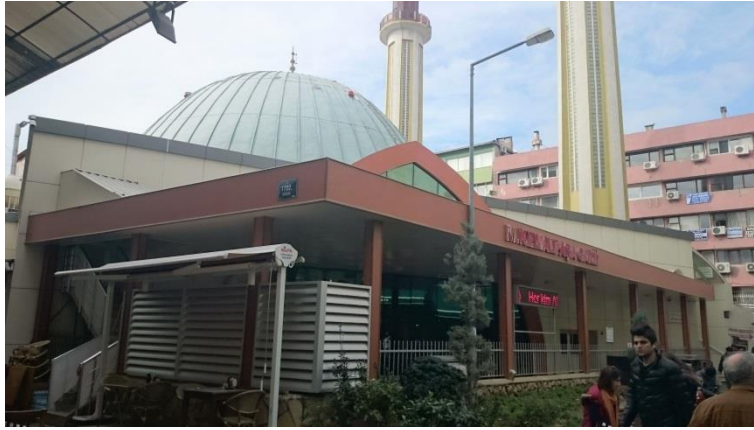
Fotoğraf 4: Karşıyaka Kemalpaşa Cami Doğu Cephesi (2015)

Yapıda, 2010 yılında yerinde yapılan inceleme ile tespit edilen uygulamalara ek olarak, 2015 yılı Ocak ayı içerisinde yeni eklemelerin gerçekleştirildiği görülmüştür. Cephe ve son cemaat yeri, alüminyum ve cam cephe kaplaması ile yenilenmiş, son cemaat yeri ek birimlerle genişletilmiştir. Kuzey, doğu ve batı cephenin merkezinde sivri kemer kullanılmıştır. Dış cephe üzerindeki tüm bu eklemelerle kubbesel gövdeli plandan eser kalmamıştır (Fotoğraf 4-6).

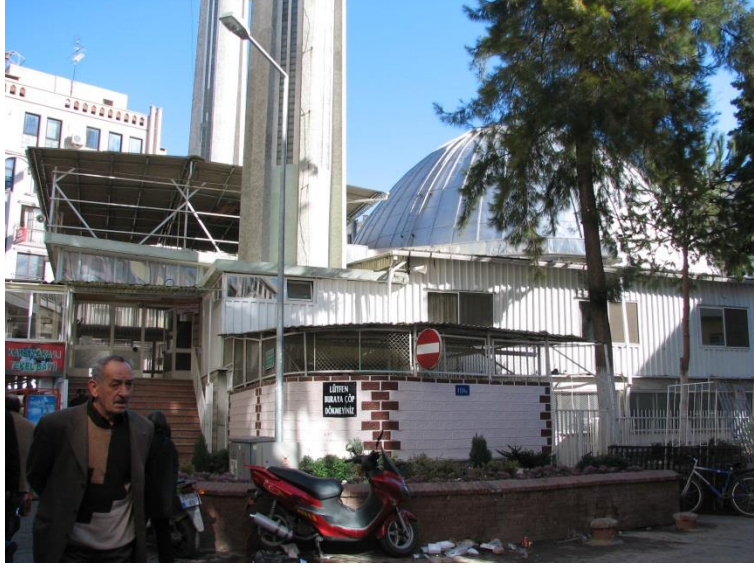
Fotoğraf 5: Karşıyaka Kemalpaşa Cami Batı Cephesi (2010)

doğu cephesinde yer alan minareler de bu değişiklik ile birlikte yapı kütleleri içerisinde dâhil olmuştur (Fotoğraf 5).

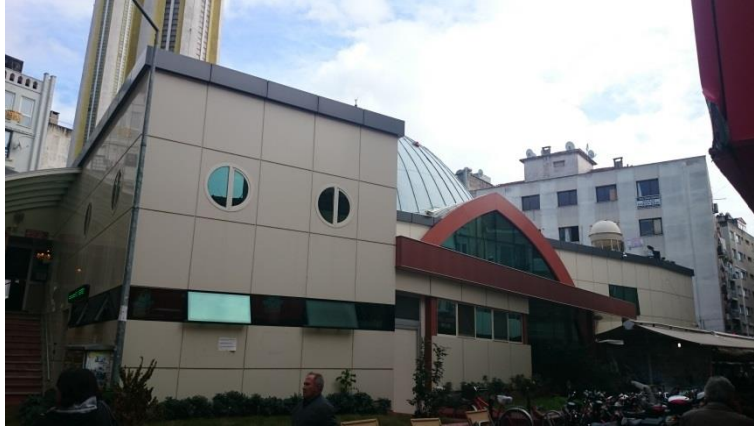
Fotoğraf 6: Karşıyaka Kemalpaşa Cami Batı Cephesi (2015)
