BARTIN ESKİ KİLİSE ÇEVRESİ PEYZAJ TASARIM PROJESİ*

LANDSCAPE DESIGN PROJECT OF BARTIN OLD CHURCH AND ITS SURROUNDINGS

Şerife GEDİK, Nurhan KOÇAN

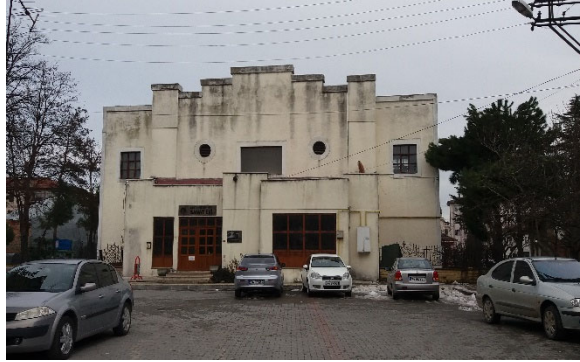
Görsel 3. Eski Kilise Mevcut Görünümü.

Bartın Kültür Evi (Aya Nikolas Kilisesi), Asma Semtinde bulunan, mülkiyeti Bartın Belediyesi'ne ait olan bir yapıdır. Yapı, Osmanlı döneminde Bartın'da yaşayan Rumlar tarafından 1868'de yaptırılmıştır. Rum nüfusun Bartın'dan ayrılması sonucunda, bina kullanılmamış, bakım ve onarım yapılamamıştır. 1936 yılında kubbesi yıkılmış, daha sonra düz beton çatı ile üst örtü tamamlanmış ve elektrik santral binası olarak kullanılmıştır. Daha sonra kültür evi olarak kullanımına karar verilen yapı ile ilgili restorasyon çalışmaları başlatılmış, sahne ve fuaye mekanları oluşturulmuştur. Yapı 1955 yılından günümüz yakın tarihine kadar bu hizmeti üstlenmiştir (Görsel 3).

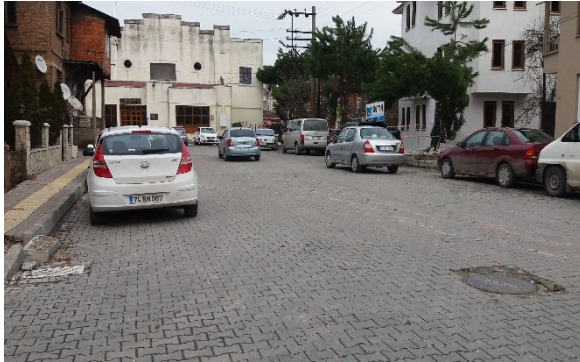
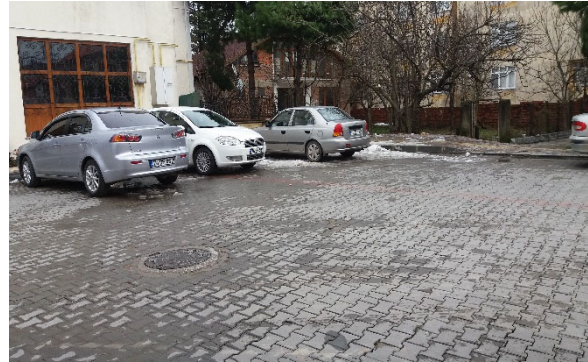
Görsel 4, 5. Alandaki Tanımsız Otopark Alanı.

Merkezi konumu nedeniyle alanın yakın çevresi yaya ve araç kullanımı açısından oldukça hareketlidir. Mevcut durumda alanda herhangi bir kullanım olmadığı için boş alanlar halk tarafından otopark olarak kullanılmaktadır (Görsel 4, 5).

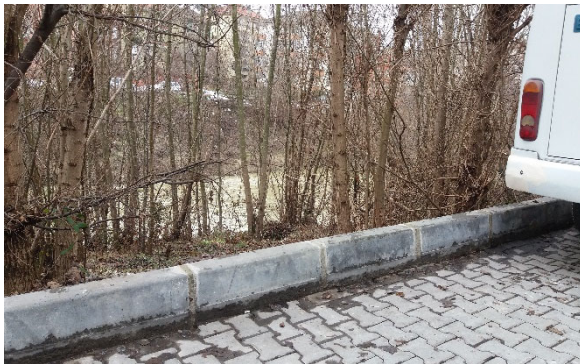
Görsel 6. Alana Ait Yapısal Malzeme.

durumda olan Bartın Nehri'nin bu kesimi bakımsızdır. Kontrolsüz kullanım sonucu bu alanda çöpler atılmaktadır. Ayrıca alanda güvenlik sorunu bulunmaktadır. (Görsel 6, 7).

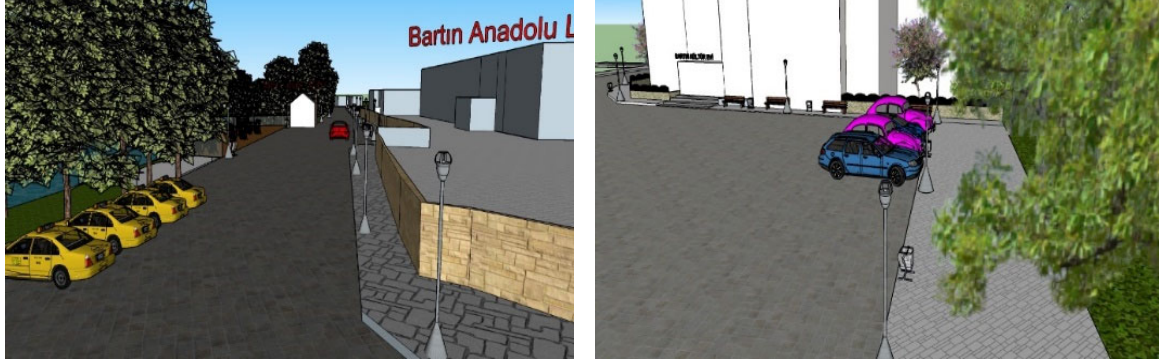
Görsel 15, 16. Otoparktan Görünümler.

Otopark: Bartın Anadolu Lisesi arka sokağına toplam 20 araçlık olarak tasarlanmıştır. Otoparkta araçlara gölge yapması amacıyla *Platanus orientalis* (Doğu çınarı) bitkisi kullanılırken, zeminde 8x8x6 cm gri kuşlaklı kare küp taş ve aydınlatma olarak 300x42 cm alüminyum enjeksiyonlu polikarbon camlı fenerli aydınlatma direği kullanılmıştır (Görsel 15, 16).
