## KULA'DA TÜRK DEVRİ MİMARİ ARAŞTIRMALARI - I: SİVİL MİMARİ

Rüstem BOZER\*

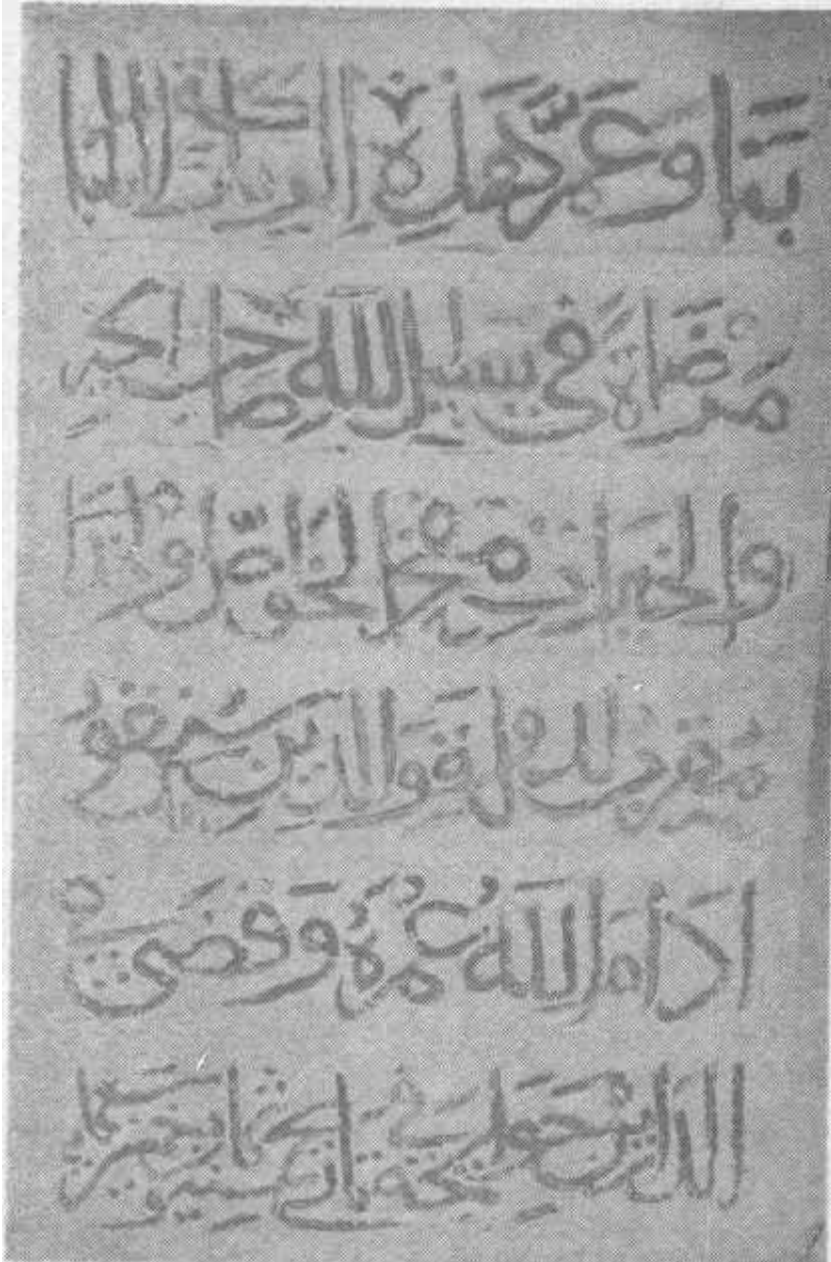
Res. 1- Sungur Bey Kervansarayı Kitabesi

Altı satır halinde Arapça yazılmış 86x56cm. ölçülerindeki kitabenin metni şöyledir<sup>17</sup> (Res.1):

Bozuk bir hatla yazılmış kitabede adı geçen Sungur Bey'in kimliği konusunda şimdilik bilgi sahibi değiliz. Kula'nın, beyliğin başına 1340 yılında geçen Mehmet Bey tarafından fethedildiği gözönüne alınacak olursa Sungur Bey'in Germiyanogulları'nın Kula'daki emiri ya da beyliğin ileri gelenlerinden birisi olduğu düşünülebilir.

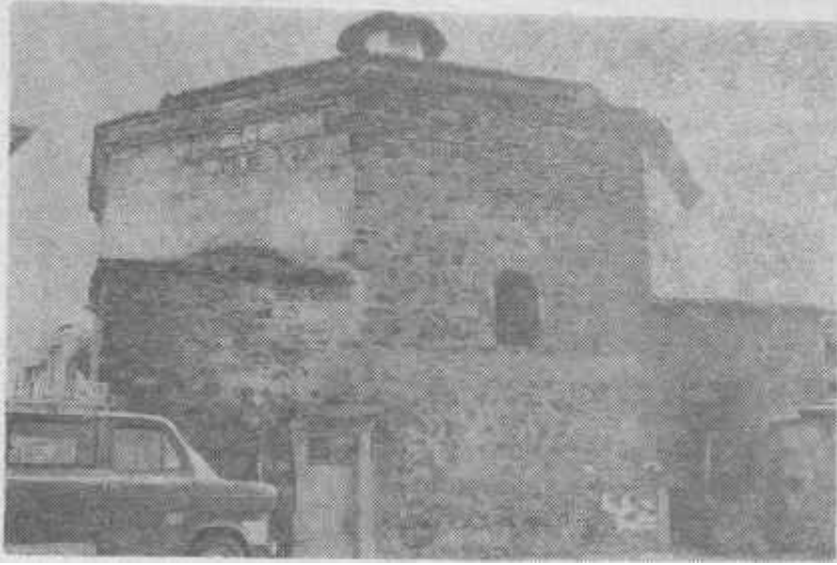
Res. 3- Yeni Hamam, soyunmalık kuzey cephesi

Soyunmalık mekanının kuzey cephesinde üstte tuğladan sivri kemerli bir pencere; altta ise batı uçta düz atkılı, taş söveli düşey dikdörtgen bir pencere, doğu uçta aynı karakterde bir kapı yer almaktadır (Res.3). Kapı eşiği ile pencere alt seviyesinin aynı hizada olması ve kapı açıklığından sonra mekanın içine uygunsuz bir biçimde inen beton

bir merdiven bulunması bu açıklığın orijinalde pencere olduğunu, ancak toprak seviyesinin yükselmesinden sonra kapıya dönüştürüldüğünü göstermektedir. Doğu cephede üstte tuğladan sivri kemerli bir pencere; altta, ortadaki yüksek ve geniş, iki yandakiler daha alçak ve dar tutulmuş üç adet sivri kemerli alınlık görülmektedir (Res.4). İki yanda yer alan kemerlerin üzenği hatlarında bulunan düz atkı taşları ile bunların

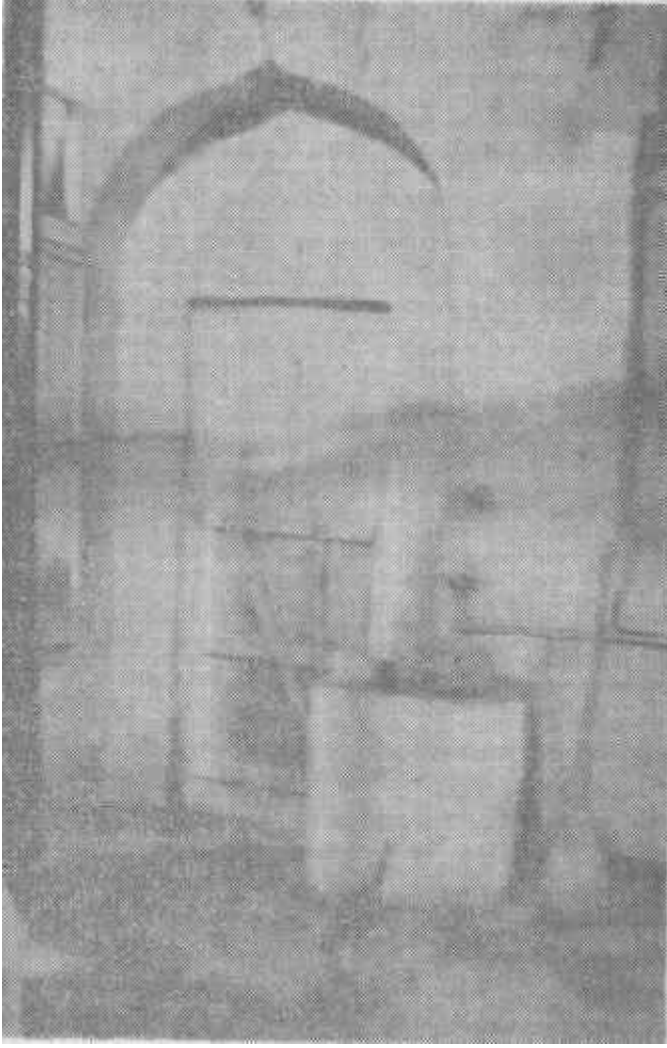
Res. 7- Yeni Hamam, ılıklik kapısı

Soyunmalık mekanının kubbesine Türk üçgenleriyle geçirilir. Mekanın duvarlarında zeminden itibaren kubbeye geçiş sistemine kadar yükselen derin tutulmuş ikişer adet sivri kemerli büyük nişler vardır. Batı duvardaki iki nişin arasına daha küçük üçüncü bir niş yerleştirilerek buraya ılıklik kısmına geçilen bir kapı açılmıştır (Res.7). Bugün soyunmalık mekanındaki sekilerin üzerinde yer alan ahşap hücreler sonradan ilave edilmiştir.

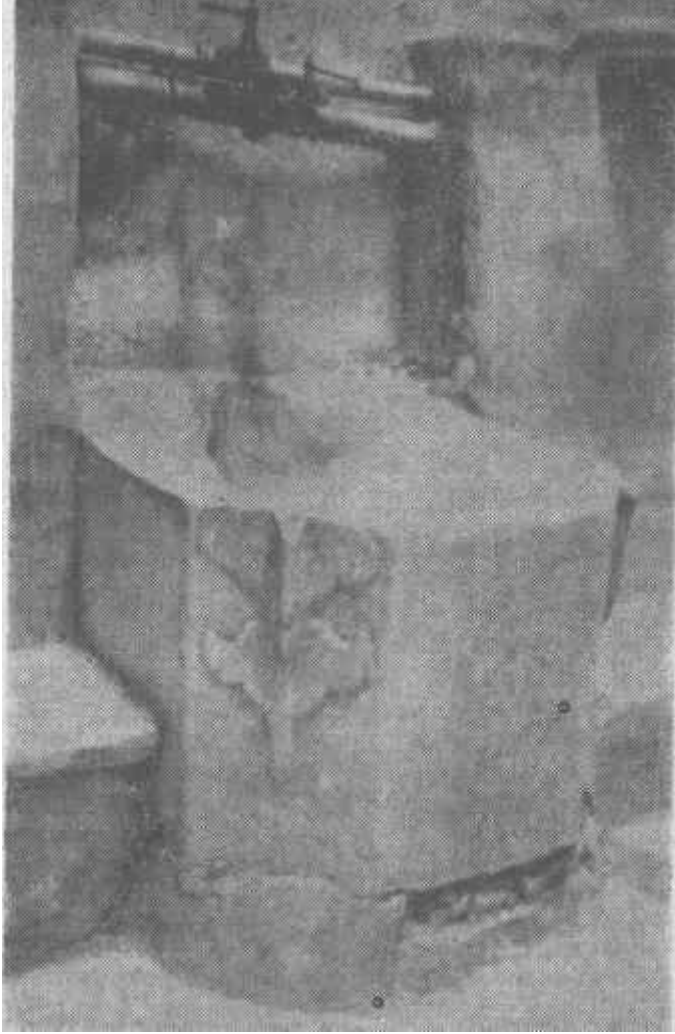
Res. 8- Yeni Hamam, mermer kurna

Hamamda 12 adet mermer kurna vardır. Bunlardan bir tanesinin iki köşesine kabartma olarak iri birer palmet işlenmiştir (Res.8).
