## NIĞDE/BOR HAMAMLARI

**Mesut DÜNDAR\***

### Özet

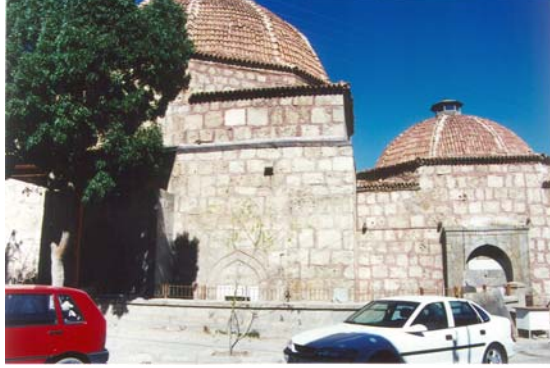
**Resim 1**-Eski Hamam, güney cephe.

Hamamın soyunmalık mekânlarına ait birer kubbeyle örtülü kübik görünümlü iki büyük kütlede güneydoğudaki erkekler, güneybatıdaki kadınlar kısmınıdır (Resim 1). Daha büyük boyutlara sahip erkekler soyunmalığı batıya doğru taşınılıdır. Kadınlar kısmı soyunmalığı ise güneyde geriye çekilerek<sup>13</sup> doğu tarafta taşınılı yerleştirilmiştir. Her iki soyunmalıktan kuzeye doğru uzanan daha basık görünümlü bir kütle halindeki diğer mekânlardan da külhan ve buna bitişerek kuzeybatı köşede yapılmış küçük bir su deposu, batı cephede erkekler kısmı ile aynı hizayı devam ettirerek kuzeye taşmaktadır. Binanın doğu tarafında, kadınlar kısmına ait sıcaklık ve soyunmalık kütleleri farklı hizalarda bulunduğu için, iki kütlelerin birleşmesiyle ortaya çıkmış kuzeydoğu iç köşede de, soyunmalığa göre güney cephesi biraz geriye çekilerek yerleştirilen oldukça küçük bir taşınılı vardır.

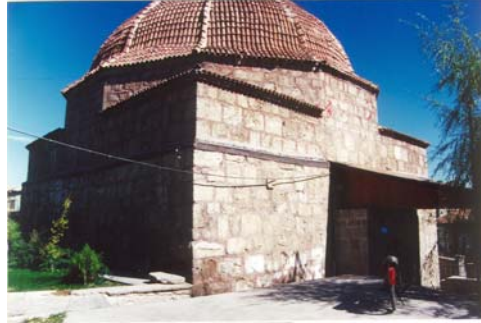
**Resim 2-**Eski Hamam, erkekler kısmı.

Hamamın erkekler kısmı soyunmalık kütlelerinin 1/3 oranındaki üst bölümü dört yönden de biraz geri çekilip çepeçevre daraltılarak cepheleri iki kademeli yapılmıştır (Resim 2). Duvar kalınlıkları farkından doğmuş kademe hattı, kurşun levhayla kaplı yatay bir silme gibi bütün cepheleri baştan başa dolanmaktadır. Üst kademenin cepheleri hizasında yükselen

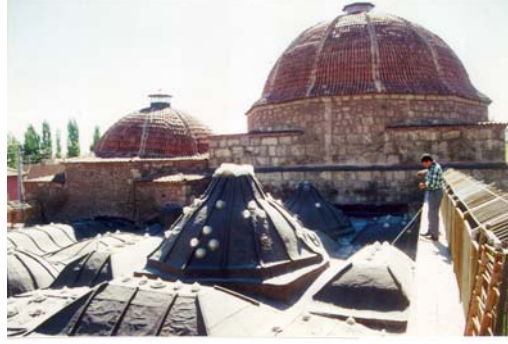
**Resim 3-**Eski Hamam, örtü sistemleri.

ile sınırlı parapet duvarları tarafından perdelenmiş örtü elemanları, görülebilen üst kısımlardan anlaşıldığına göre kurşun levhalarla kaplıdır (Resim 3).

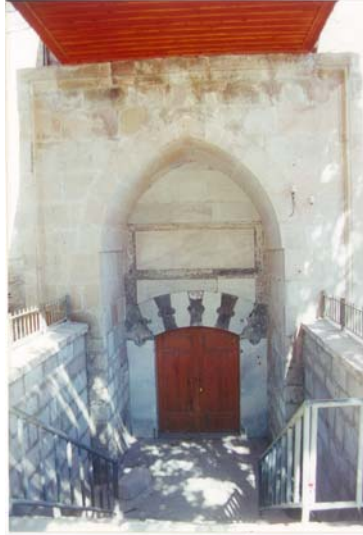
**Resim 4-**Eski Hamam, erkekler kısmı kapısı.

Eski Hamam erkekler kısmına giriş sağlayan soyunmalık kapısına ait dışa taşınmış kütleli cephesi, profilli bir bordürle iki yan ve üstten çerçevelenmiş sivri kemerle düzenlenmiştir (Resim 4). Daha gerideki kapı açıklığı yekpare düzgün bloklar halinde mermer sövelere binen iki renk mermer blokların makara geçmesiyle örülmüş basık kemere sahiptir.

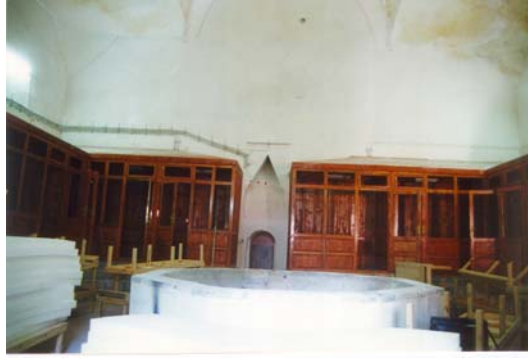
Resim 5-Eski Hamam, erkekler kısmı soyunmalık bölümü.

*Soyunmalık*<sup>14</sup> mekânında kare planlı kübik hacimde kubbeye geçiş, cephesi sivri kemer görünüşlü büyük tromplarla sağlanmıştır. Mekânın ortasında sekizgen planlı prizmal bir havuz, kapı açıklıkları hariç duvar önlerinde çepeçevre dolanan sekiler üzerine oturtulmuş ahşap malzemeli bölmelerden oluşan geç dönemlere ait camekânlı soyunma kabinleri bulunur (Resim 5). Bunlardan dolayı ilk bakışta tamamı görülemeyen mekân duvarlarına güneyde bir, batıda iki, doğuda üç adet olmak üzere sivri kemerli dolap nişi, kuzeyde ise duvar aksına göre biraz batı tarafa aralık mekânının kapısı yerleştirilmiştir. Yarım daire şeklinde kemerli kapı açıklığı üzerinde üçgen biçimi bir kavsara gibi yükselen niş vasıtasıyla baca bağlantısı yapılarak soyunmalık mekânın havalandırılması da sağlanmıştır.

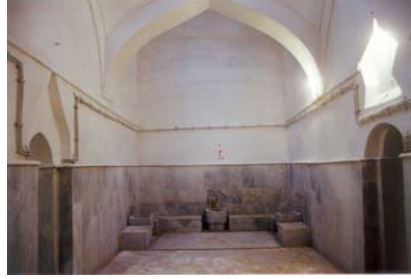
**Resim 6**-Eski Hamam, erkekler kısmı ılıklik bölümü.

*Ilıklık*<sup>16</sup>, doğu-batı yönünde dikdörtgen planla uzanır (Resim 6). Örtü sistemi iki adet sivri kemerle üç bölüme ayrılarak, kare görünümlü orta kısmına pandantif geçişli bir kubbe, dikdörtgen görünümlü iki yanına birer tekne tonoz yerleştirilmiştir. Batı ve doğu duvarlarında dikdörtgen girintili, güney duvarında silindirik birer niş vardır; kuzey duvar ortasında yer alan yarım daire kemerli kapı ile sıcaklık girişi sağlanmıştır.

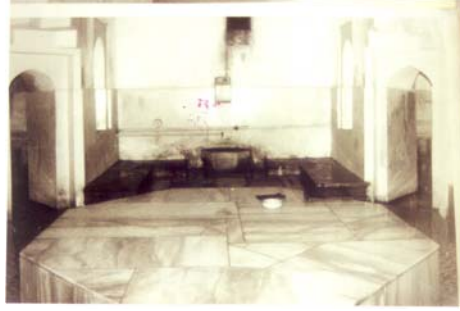
**Resim 7-**Eski Hamam, erkekler kısmı sıcaklık bölümü (V.G.M. Arşivi'nden).

*Sıcaklık*, dört ana yöndeki kenarları uzun, diğer dört kenarı oldukça kısa sekizgen planlı ve pandantifli kubbeye örtülmüş bir mekândır. Ortasına eşkenarlı sekizgen prizmal göbek taşı yerleştirilen merkezi konumlu bu mekânın uzun kenarlarına birer eyvan, kısa kenarlarına ise dört köşedeki halvetlere ait birer kapı açılmıştır (Resim 7). Merkezi mekân kenarlarına paralel dar-uzun dikdörtgen planlı ve birer tekne tonozla örtülü eyvanlar, bir basamak yüksekliğinde zemin seviyesine ve sivri kemerli birer cephe açıklığına sahiptir. Girişin eyvanı hariç, diğerlerinin üç duvarında da orta bölüme sivri kemerli birer niş yerleştirilmiştir. Ayrıca kuzey eyvanı arka cephe duvarındaki nişten biraz yukarıda, su deposu ile bağlantı sağlayan küçük bir açıklık vardır. Köşe halvetlerinin kapıları sivri kemerlidir. Kapı açıklıklarının bulunduğu pahlı birer köşe hariç, kare planlı sayılabilecek köşe halvetleri pandantif geçişli birer kubbeye örtülüdür. Halvet hücrelerinden güneybatı ve güneydoğu köşedekilerin güney duvarlarında birer niş; kuzeybatı köşedekinin kuzey duvarında ise su deposuyla bağlantı için küçük bir açıklık yapılmıştır.

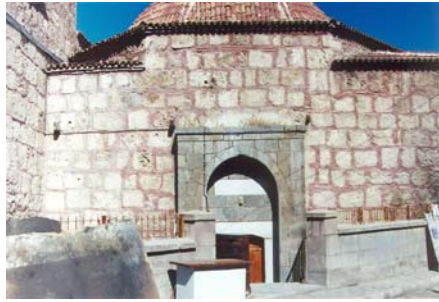
**Resim 8-**Eski Hamam, kadınlar kısmı güney cephe.

Giriş cephesi orta bölümünde soyunmalık kapısına ait dışa taşıntılı kütle düz bir saçak profili ile üstten sınırlandırılmıştır ve ön yüzünde sivri kemerli büyük bir nişle kuşatılarak yerleştirilen açıklık vardır (Resim 8). Kapı açıklığının çerçevesi, dikdörtgen prizmal yan söveler ve hayli basık bir kemer görünüşündeki lento, yekpare birer mermer blok şeklinde kesilerek hazırlanmıştır. Lento üzerindeki düz kemer, gri renkli ve simetrik düzende geometrik hatlarla kesilmiş taş örgülüdür. Lento yukarısında bir dizi düz kesme taş, büyük bir mermer levha ve iki tarafına küçük birer kesme taş, kemer zirvesine kadar iki dizi kesme taş olmak üzere üst üste sıralanan örgü ile kapı alınlığı örülmüştür. Enine dikdörtgen biçimindeki büyük ölçülere sahip mermer levha adeta bir kitabelik gibi yerleştirilmekle birlikte herhangi bir yazı bulunmamaktadır.

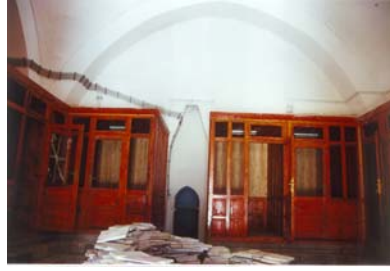
**Resim 9**-Eski Hamam, kadınlar kısmı soyunmalık bölümü.

*Soyunmalık* mekânı kare planlı kübik bir hacimdir ve dört yanı büyük birer sivri kemerle genişletilerek, pandantif geçişli bir kubbeye örtülmüştür (Resim 9). Ortasında sekizgen planlı prizmal bir havuz ve kapı önleri hariç duvarları çepeçevre dolanan sekiler vardır. Üç basamakla çıkılan sekilere ahşap malzemeli bölmelerden ibaret geç döneme ait camekânlı kabinler oturtulmuştur. Kuzey duvar aksının biraz batı tarafına sıcaklık mekânına açılan sivri kemerli kapı yerleştirilmiş ve bunun üst kısmı bir niş şeklinde yükseltilerek, sanki bir davlumbaz gibi baca bağlantısı da yapılarak soyunmalı mekânın havalandırması sağlanmıştır.

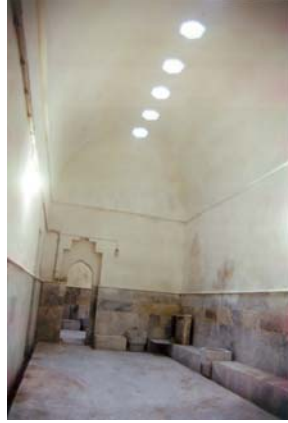
**Resim 10**-Eski Hamam, kadınlar kısmı sıcaklık bölümü.

*Sıcaklık*, kuzey-güney yönünde dikdörtgen planla uzanır ve aynı doğrultuda bir beşik tonozla örtülmüştür (Resim 10). Batı yanında iki, kuzey yanında bir, kuzeybatı köşesinde bir olmak üzere dört adet halvet hücresi vardır. Halvet kapılarından ikisi batı duvarında, biri kuzey duvarındadır. Batı duvarın güney tarafındaki kapıdan dikdörtgen planlı, kuzey taraftaki kapıdan kare planlı birer halvete; kuzey duvarı batı tarafındaki kapıdan ise dikdörtgen planlı bir halvete geçilmektedir. Kuzey ve batıdaki dikdörtgen planlı halvetler birer aynalı tonozla; batıdaki kare planlı halvet ve kuzeybatı köşedeki kare planlı halvet ise pandantif geçişli birer kubbeye örtülüdür ve bu mekânlar sivri kemerli bir kapı ile birbirine bağlanmıştır. Batıdaki halvetler ile kuzey ve kuzeybatı köşedeki halvet mekânları sonradan açılmış birer kapı vasıtasıyla birbirine bağlantılı hale getirilmiştir<sup>17</sup>.

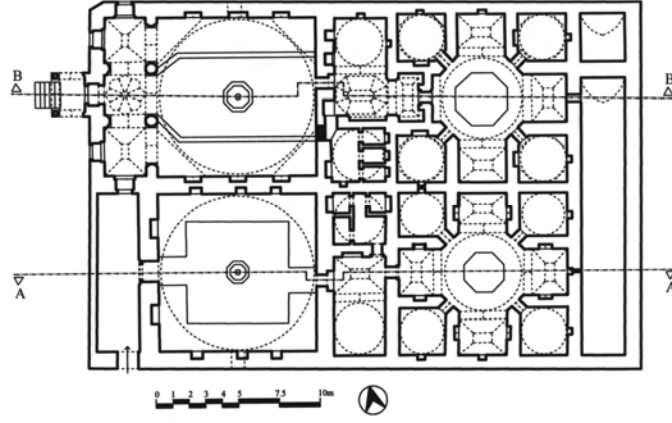
Çizim 3: Yeni Hamam Planı

Yeni hamam doğu-batı aksı boyunca uzanan dikdörtgen prizmal bir kütle teşkili ile kuzeyi erkekler, güneyi kadınlar kısmı olmak üzere inşa edilen bir çifte hamamdır (Çizim 3,4). Her iki kısım da batıdaki girişten itibaren doğuya doğru peş peşe sıralanan *soyunmalık*, *ılıklik* ve *sıcaklık* mekânları ile sıcaklığa bitişerek doğuda yer alan su deposu hacminden oluşur.

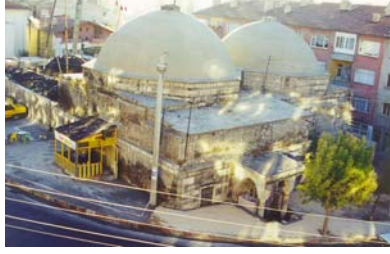
**Resim 11-**Yeni Hamam, genel görünüş.

Hamamın soyunmalık mekânlarına ait kübik görünüşlü ve birer kubbeye örtülü büyük kütlelerden kuzeybatıdaki erkekler, güneybatıdaki kadınlar kısmınıdır (Resim 11). Erkekler soyunmalığı, batı yanındaki kuzey-güney doğrultusuna dikdörtgen planlı bir kütle ile mekân genişletilmiştir. Buna denk boyutlarda bir bölüm kadınlar soyunmalığının batı tarafında da bulunmakla birlikte, tadilat geçirdiği anlaşılan bu mekânın örtü sistemi yoktur. Hamamın her iki kısmında da soyunmalık doğu tarafındaki diğer mekânlara ait kütle daha basık görünüşlüdür.

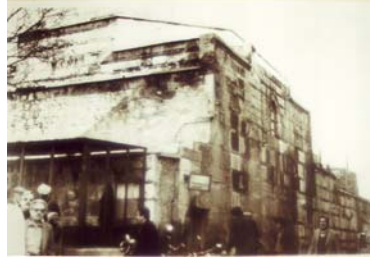
**Resim 12-**Yeni Hamam, güney cephe (V.G.M. Arşivi'nden).

Erkekler soyunmalık kütesinin kuzey cephesi, diğer mekânların duvar yüksekliği ve hizasını devam ettiren muntazam bir taşıntıya sahiptir ve üstteki bölümü adeta geri çekilmiş gibi duvarın alt ve üst seviyelerindeki kalınlık fark ile ortaya çıkmış kademeli bir görüntüye sahiptir. Her iki soyunmalık kütesinde de, beden duvarlarıyla aynı hizada yükselen kubbe kasnağı, sekizgen prizmal planlı bodur gövdeye sahiptir ve az çıkıntılı, düz birer saçak kornişleriyle sınırlandırılmıştır. Beden duvarına paralel kasnak yüzlerinin aksına, erkekler kısmında güney hariç diğer cephelere ve kadınlar kısmının yalnız güney cephesine (Resim 12) sivri kemerli birer pencere açıklığı yerleştirilmiştir<sup>25</sup>. Kasnak haricindeki üçgen planlı kübik kütle köşeleri ile esas örtü sistemini oluşturan ve zirvesine birer aydınlık feneri yerleştirilmiş kubbeler, şimdiki halde beton tabakasıyla kaplı yüzeylere sahiptir. Soyunmalıkların doğu tarafındaki mekânların beden duvarları yüzeysel ve düz saçak kornişleri tarafından sınırlandırılmıştır. Basık görünüşlü bu kütlelere ait örtü elemanları kurşun levhalarla kaplıdır. Fakat erkekler soyunmalığının batı yanına bitişen kütenin dış duvarları anlaşılacağına göre sonradan yükseltilerek kubbeli örtü sisteminin dış görünüşünü gizleyen bir sundurma çatı şeklinde beton şapla kaplandığı görülmektedir. Ancak çatıda bu mekânın orta bölümünü örten kubbenin tepe penceresine rastlayan bir açıklık bırakılmıştır; ayrıca aynı mekâna ait doğu ve batı cephelerde tuğla ve taş örgülü kaş kemerle kuşatılmış yüzeysel birer alınığa sahip boyuna dikdörtgen biçimi iki penceresi vardır<sup>26</sup>.

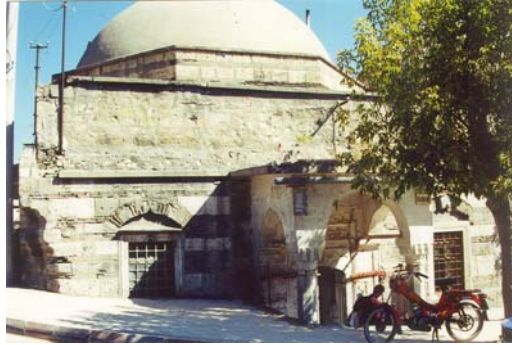
**Resim 13-**Yeni Hamam, erkekler kısmı batı cephesi.

Batı cephede, erkekler ve kadınlar soyunmalık mekânları aksına göre ortalanarak birer kapı açıklığı yerleştirilmiştir. Erkekler kısmına ait kapı önüne baldaken tarzı bir giriş revakı ve iki yanına da simetrik konumlu ve boyuna dikdörtgen biçiminde birer pencere yapılmıştır (Resim 13). Pencereler yekpare düzgün kesme mermer lento ve söve bloklarıyla çerçevelenmiş; tuğla ve taş örgülü birer kaş kemerle kuşatılan yüzeysel derinliğe sahip alınlıkları da tuğla ve taş ile örülmüştür.

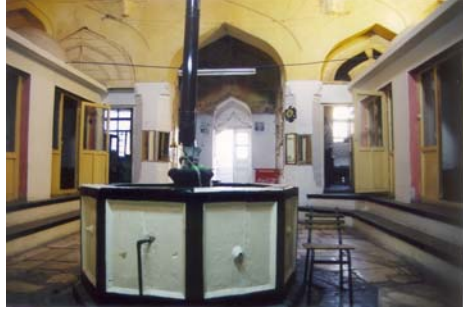
**Resim 14-**Yeni Hamam, erkekler kısmı soyunmalık bölümü.

*Soyunmalık* giriş bölümü kuzey-güney yönünde dikdörtgen planlı uzanan bir mekândır ve doğu kenarına eşit aralıkla yerleştirilmiş sekizgen kesitli bir çift sütun ve aynı hiza ile yan duvarlardan çıkıntılı iki paye arasındaki üç adet kemer açıklığı ile kare planlı esas soyunmalık hacmine bağlantı sağlanmıştır (Resim 14). Kübik soyunmalık mekânını örten büyük kubbenin geçişlerinde tromp kullanılmış; giriş bölümünde ise sekizgen prizmal sütunlar ile batı duvar arasındaki iki kemerle üç bölüme ayrılan örtü sisteminin orta kısmına pandantif geçişlere sahip bir kubbe, yanlarına birer aynalı tonoz simetrik konumla yerleştirilmiştir. Tromplar arasındaki duvar cepheleri sağır birer sivri kemerle kuşatılmış ve güney hariç her birinin ortasında sivri kemerli birer pencere açıklığı bırakılmıştır. Mekânın ortasında sekizgen planlı bir havuz, kuzey ve güney yanda duvar sekileri üzerine modern malzemelerle inşa edilmiş bölmelerden oluşan geç döneme ait soyunma kabinleri bulunmaktadır. Mekâna ait beden duvarlarına, kuzey ve güneyde sivri kemerli üçer adet dolap nişi, doğu duvar aksının iki yanına ise ılıklik ve helaya açılan birer kapı yerleştirilmiştir. Aksın biraz kuzeyindeki dikdörtgen formulu kapı ile sıcaklığa, güneydeki basık kemerli kapı ile helaya geçiş sağlanmakla birlikte burası sonradan örülerek kapatılmıştır.

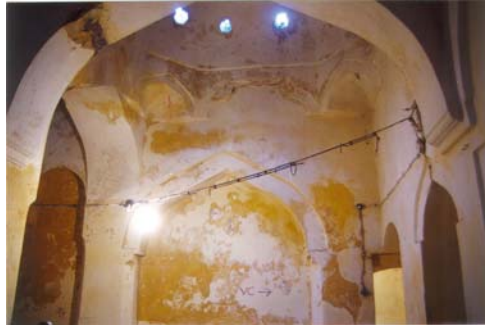
**Resim 15-**Yeni Hamam, erkekler kısmı ılık bölümü.

*Ilıklık*, kuzey-güney yönünde uzanan dikdörtgen planlıdır ve bir teğetli kemerle ikiye ayrılarak, kübik görünümlü kuzeydeki kısma pandantif geçişli bir kubbe, dikdörtgen prizmal kısma ise köşelere küçük tromplar yerleştirilerek sekiz dilimli bir aynalı tonoz örtülmüştür (Resim 15). Tonozla örtülü bölümün batı duvarında mevcut büyük bir nişle bağlantılı bir geçit

yardımıyla bitişikteki hela hacmine giriş sağlanmıştır. Kübik hacmin batı duvarında iki, doğu ve kuzey duvarında birer niş vardır; doğu yan duvarı sivri kemerli büyük bir açıklığına sahiplik ve buradan kuzey-güney aksı boyunca dikdörtgen planlı ve aynalı tonozla örtülmüş bir ara mekân vasıtasıyla sıcaklık kapısına ulaşılır. Dikdörtgen biçimindeki sıcaklık kapısının iki tarafına simetrik konumla yerleştirilmiş sivri kemerli birer niş vardır. Ilıklığın güney yanına bitişik kare planlı hela hacminde batı taraf giriş kısmına ayrılarak doğu taraf üç göz halinde bölünmüştür.

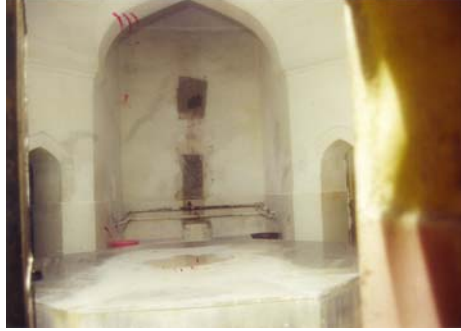
**Resim 16-**Yeni Hamam, erkekler kısmı sıcaklık bölümü.

*Sıcaklık*, dört ana yöndeki kenarları uzun, diğer dört kenarı oldukça kısa sekizgen planlı ve pandantif geçişli kubbeye örtülü bir mekândır. Ortasına eş kenarlı sekizgen prizmal göbek taşı yerleştirilen merkezi konumlu bu mekânın batı haricindeki uzun kenarlarına birer eyvan, kısa kenarlarına ise dört köşedeki halvetlere geçilen birer kapı yerleştirilmiştir (Resim 16). Merkezi mekân kenarlarına paralel dikdörtgen planlı ve birer aynalı tonozla örtülü ve cephe açıklığı teğetli kemere sahip eyvanlarda zemin bir basamak daha yüksektir. Güneydeki hariç, diğerlerinin arka cephe duvarlarında orta bölüme birer niş yerleştirilmiştir. Ayrıca doğu eyvanındaki nişin biraz yukarısında, su deposu ile bağlantıyı sağlayan küçük bir açıklık bulunmaktadır. Teğetli kemerle yapılmış kapı açıklıklarının yer aldığı pahlı köşeler hariç, kare planlı sayılabilecek köşe halvetleri tromplarla geçilen birer kubbeye örtülüdür. Geçiş elemanları arasındaki duvar bölümleri sivri kemerli yüzeysel birer niş görünüşündedir. Kuzeybatı ve güneybatı köşedeki halvet hücrelerinin kuzey ve güney duvarları ile kuzeydoğu ve güneydoğu köşedekilerin doğu ve batı duvarlarına karşılıklı birer niş yerleştirilmiştir.

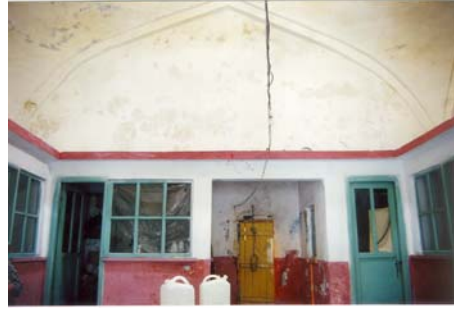
**Resim 17-**Yeni Hamam, kadınlar kısmı soyunmalık bölümü.

*Soyunmalık* mekânında kare plandan kubbeye geçiş pandantiflerle sağlanmış ve kübik mekânı kuşatan duvar cepheleri teğetli kemerle sınırlandırılarak (Resim 17) güneydekine sivri kemerli bir pencere açıklığı da yerleştirilmiştir. Mekânın ortasında sekizgen planlı bir havuz vardır ve kapı açıklıkları hariç duvar önlerinde çepeçevre dolanan sekiler üzerine modern malzemeye geç dönemlerde

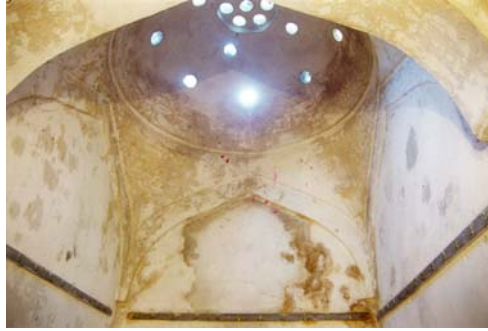
**Resim 18-**Yeni Hamam, kadınlar kısmı ılık bölümü.

*Ilıklık*, kuzey-güney yönünde dikdörtgen planla uzanır ve bir sivri kemerle ikiye ayrılarak, kuzeydeki dikdörtgen görünüşlü kısım aynalı tonozla, güneydeki kare görünüşlü kısım pandantif geçişli kubbeye örtülmüş (Resim 18); geçiş elemanları arasındaki duvar bölümlerinde teğetli kemerli yüzeysel birer nişe yer verilmiştir. Mekânın kuzey duvarı doğu kenar tarafı ile doğu duvarı kuzey kenar tarafına dikdörtgen formulu birer kapı yerleştirilmiştir; kuzeydeki kapıdan bitişiğindeki helaya, doğudaki kapıdan da sıcaklığa geçiş sağlanmıştır. Ilıklığın kuzey yanına bitişik kare planlı hela hacmi pandantif geçişli kubbeye örtülmüş; girişin bulunduğu güney-doğu hariç, köşelerde birer hücreye yer verilmiştir.
