Restoratif Diş Tedavisi Anabilim Dalı Kliniğinde Uygulanan Restorasyon Çeşitliliği

Selçuk Dent J, 17-18 Aralık 2021 RDD Kış Sempozyumu ve 21. Anabilim Dalları Toplantısı Özel Sayı

Variety of Restoration Applied in the Department of Restorative Dentistry

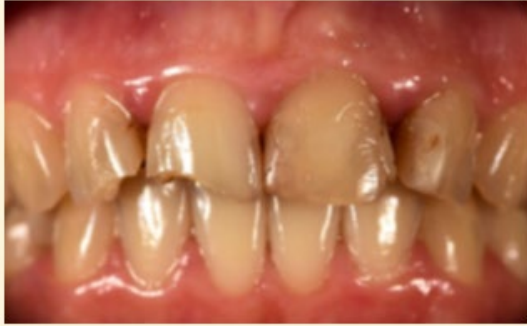
Resim 1.

Anterior dişlerinde var olan dolgularının renklenmesi ve kırılması şikâyetiyle gelen hastamızın ağız içi ve radyografik muayeneleri yapıldı (Resim 1).

Hastanın tedavi öncesi ağız içi fotoğrafı

Direkt kompozit restorasyonla tedavi edilmesine karar verildikten sonra eski dolgular diş yüzeyinden uzaklaştırıldı. Kalan diş dokusunun mine kenarlarının bizotajı yapıldıktan sonra 3M™ Filtek™ Ultimate Universal Restoratif'in body ve dentin kompozitleri kullanılarak restorasyon tamamlandı. Polisaj diskleri ve lastikleri kullanılarak bitirme ve polisaj işlemleri gerçekleştirildi (Resim 2).

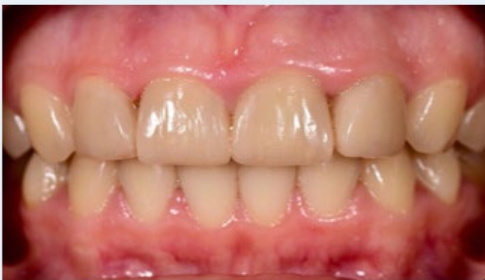
Resim 2.

Tedaviden 1 ay sonra ağız içi fotoğrafı

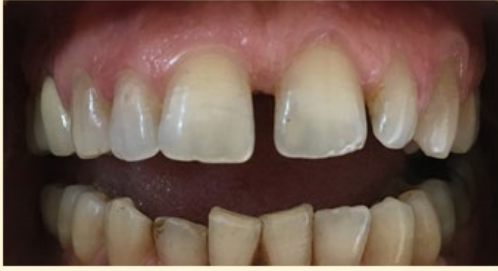
Resim 3.

Ön dişlerindeki diastema şikayetiyle kliniğimize başvuran hastamızın ağız içi muayenesi yapıldıktan sonra tedavinin direkt kompozit uygulaması ile yapılmasına karar verildi (Resim 3). Santral dişlerin arasındaki boşluğun kapatılmasında 3M™ Filtek™ Ultimate Universal Restoratif'in dentin ve enamel kompozitleri kullanıldı. Polisaj diskleri ve lastikleri kullanılarak bitirme ve polisaj işlemleri gerçekleştirildi (Resim 4).

Hastanın tedavi önce ağız içi fotoğrafı

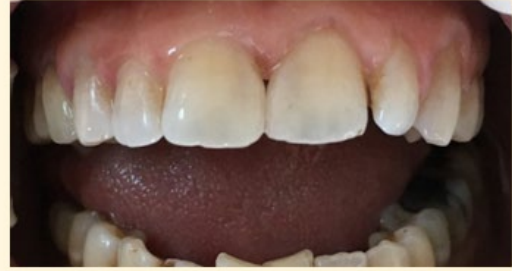
Resim 4.

Hastanın tedaviden hemen sonra ağız içi fotoğrafı

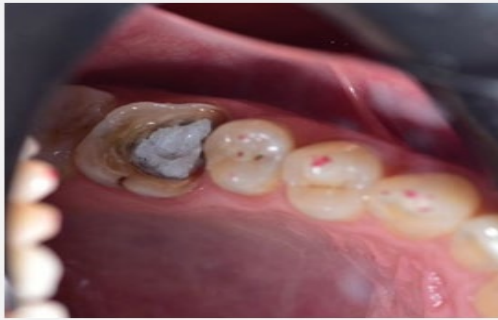
Resim 5.

Hastanın onley diş preperasyonu

Kliniğimize büyük azı dışında kırık şikâyetiyle gelen hastamızın ağız içi ve radyolojik muayenesi yapıldıktan sonra dişteki harabiyetin çok geniş olması nedeniyle indirekt yöntemle kompozit onley uygulanmasına karar verildi. Dişe onley restorasyon için uygun kesim yapıldı. (Resim 5). Hastanın üst ve alt çene ölçüleri alındıktan sonra elde edilen alçı model üzerinde restore edilecek boşluk alana kompozit yığılarak onley restorasyon hazırlandı (Resim 6).

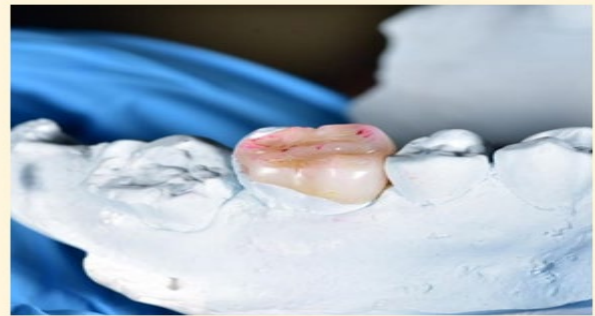
Resim 6.

Alçı model üzerinde kompozit yığılması

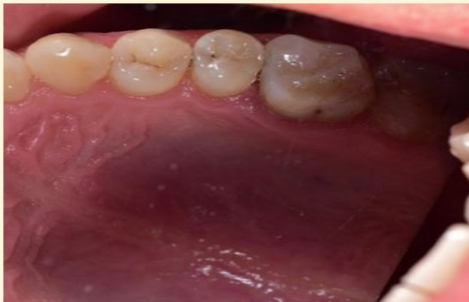
Resim 7.

Kompozit onley restorasyonun simantasyonu

İlave polimerizasyon amacıyla kompozit materyale kompozit fırınında (CS-110, Kuraray Dental, Osaka, Japan) cihaz talimatlarına uygun sürede ısı ve ışık uygulandı. Polisaj diskleri ve lastikleri kullanılarak bitirme ve polisaj işlemleri yapıldıktan sonra rezin yapıştırıcı simanla (Panavia F-2.0 Complete Kit, Kuraray, Osaka, Japan) onley restorasyon simante edildi (Resim 7).

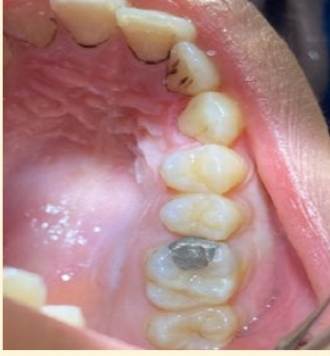
Resim 8.

Posterior dişinde ağrı şikâyetiyle kliniğimize başvuran hastanın ağız içi ve radyolojik muayeneleri yapıldıktan sonra üst sağ birinci molar dişindeki amalgam restorasyonun altında sekonder çürük tespit edildi (**Resim 8**, **Resim 9**).

Hastanın tedavi öncesi ağız içi fotoğrafı.

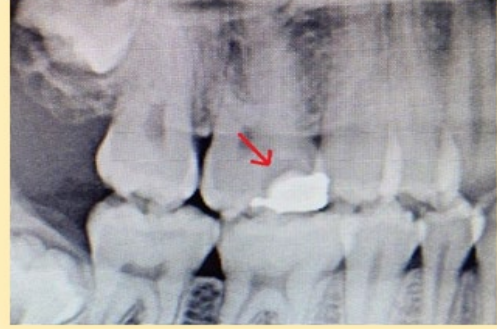
Resim 9.

Amalgam altında gelişen sekonder çürüğün radyolojik görüntüsü.

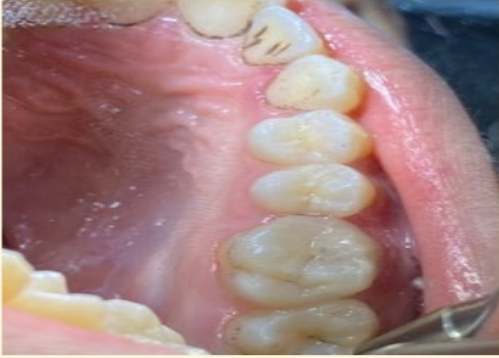
Resim 10.

Hastanın tedavi sonrası ağız içi fotoğrafı.

Amalgam restorasyon diş yüzeyinden uzaklaştırıldıktan sonra çürük kontrollü şekilde temizlenip direkt kompozit uygulaması ile diş restore edildi. (**Resim 10**). Kliniğimize üst anterior dişlerinde mobilite şikayeti ile gelen hastanın ağız içi ve radyolojik muayenesi yapıldı (**Resim 11**).

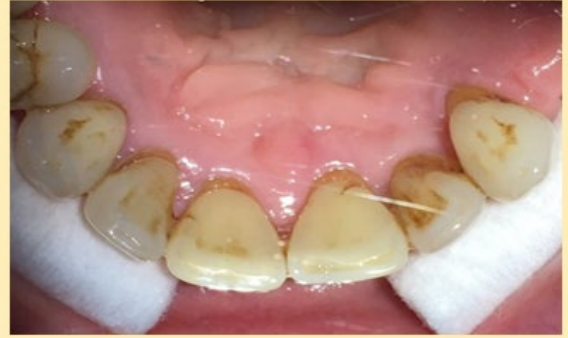
Resim 11.

Hastanın tedavi öncesi ağız içi fotoğrafı.

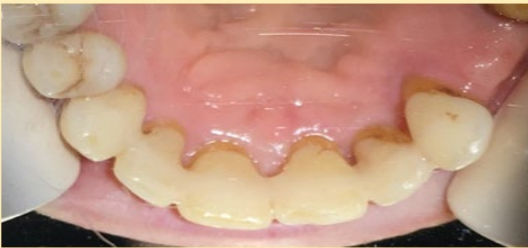
Resim 12.

Hastanın tedavi sonrası ağız için fotoğrafı.

Periodontal tedavisi ile birlikte yürütülecek şekilde üst anterior bölgedeki altı dişinin birbirlerine fiberle güçlendirilmiş periodontal splint ile bağlanmasına karar verildi. Sağ üst kanin dişinden sol üst kanin dişine kadar dişlerin palatinal orta üçlülerine elmas rond frezle oluklar açıldı. Boşluk alana fiberle güçlendirilmiş splint materyali yerleştirildikten sonra (Ribbond Inc, Seattle, WA, USA) üzeri 3M™ Filtek™ Ultimate Universal Restoratif'in body kompoziti ile kapatıldı. Erken temaslar kontrol edildikten sonra, polisaj diskleri ve lastikleri kullanılarak bitirme ve polisaj işlemleri gerçekleştirildi (**Resim 12**).

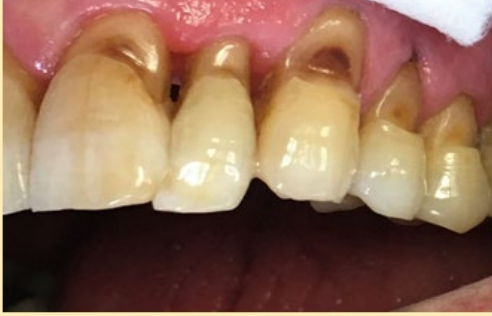
Resim 13.

Kliniğimize üst anterior dişlerde hassasiyet şikâyeti ile gelen hastamızın ağız içi ve radyolojik muayenesi yapıldı (Resim 13). Hastadan alınan anamnez doğrultusunda üst çenede var olan yaygın kole defektlerinin fiçra abrazyonu nedeniyle olduğuna karar verildi. Koledeki boşlukların direkt kompozit uygulaması ile kapatılmasına karar verildi. Tedavide 3M™ Filtek™ Ultimate Universal Restoratif A3 rengi tercih edildi. Polisaj diskleri ve lastikleri kullanılarak bitirme ve polisaj işlemleri gerçekleştirildi (Resim 14).

Hastanın tedavi öncesi ağız içi fotoğrafı.

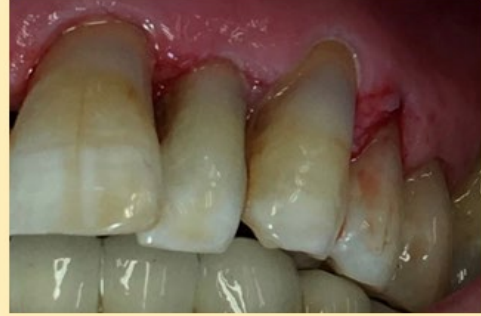
Resim 14.

Hastanın tedavi sonrası ağız içi fotoğrafı.

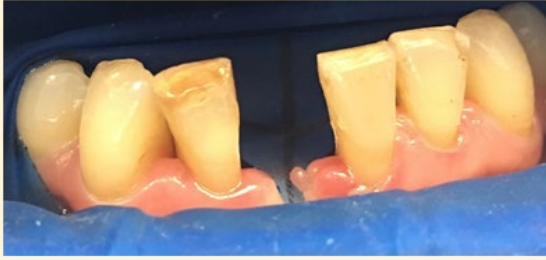
Resim 15.

Kliniğimize anterior bölge diş eksikliği şikâyeti ile gelen hastamızın ağız içi ve radyolojik muayenesi yapıldı (Resim 15).

Hastanın tedavi öncesi ağız içi fotoğrafı

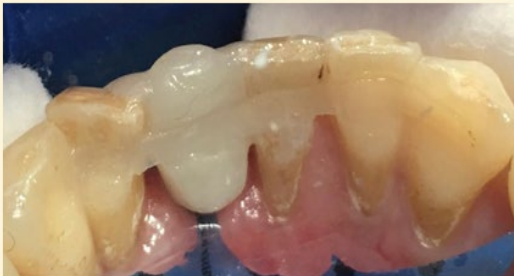
Resim 16.

Pontinin komşu dişlere fiberle güçlendirilmiş splint ile stabilizasyonu.

İmplant ve sabit kron köprü protezi için uygun kemik ve komşu dişleri olmayan hastanın tedavisinde fiberle güçlendirilmiş kompozit rezin (FGK) bağlı splint köprü uygulanmasına karar verildi. Diş boşluğuna ağız içinde hazırlanan kompozit pontik yerleştirildikten sonra komşu 3 dişe fiberle güçlendirilmiş splint (Ribbond Inc, Seattle, WA, USA) ile kombine edilerek pontiğin stabilizasyonu sağlanmıştır (Resim 16) (Resim 17).

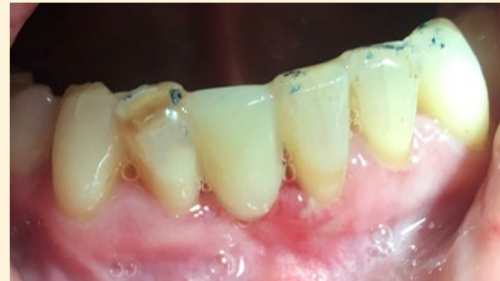
Resim 17.

Hastanın tedavi sonrası ağız içi fotoğrafı.
