## HADİM VE ÇEVRESİNDE SİVİL MİMARİ ÖRNEKLERİ\*

Yard. Doç. Dr. Osman KUNDURACI\*\*

Hadim ve çevresi olumsuz coğrafya şartları sebebiyle dışarıya göç veren ilçelerimizden birisi durumundadır. Önemli şahsiyetler yetiştiren Hadim doğal güzelliklerinin yanında tarihi evleriyle de dikkati çekmektedir. Bu araştırmada Hadim'in eski evlerinden bir kaç tanıtılacaktır.

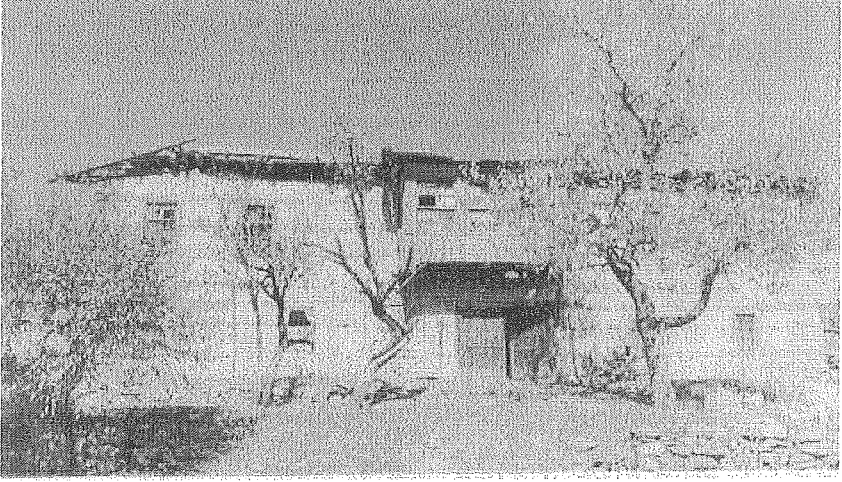
Resim:1: Ahmet Sait Hadimi Evi Güneyden Görünüşü

Ebu Sait Muhammet El Hadimi'nin torunlarından ve Rüştiye Muallimi Numan Efendi'nin ođlu olan Ahmet Sait Hadimiođlu (1885-1964)<sup>18</sup> tarafından inřa edilen ev Tařpınar mahallesindedir. Hadimiođlu evi, meyilli bir arsa üzerinde iki katlı olarak yapılmıřtır (Resim:1). İ sofalı planda, kire harlı moloz tař duvarlar ile inřa edilmiř olan ev dz toprak damlıdır (Resim:2-3). Dz toprak dam rtde yresel bir zellik olan kp bacalar grlr. Bu uygulama toprak damlarda bir zorunluluk olarak uygulanmıřtır.

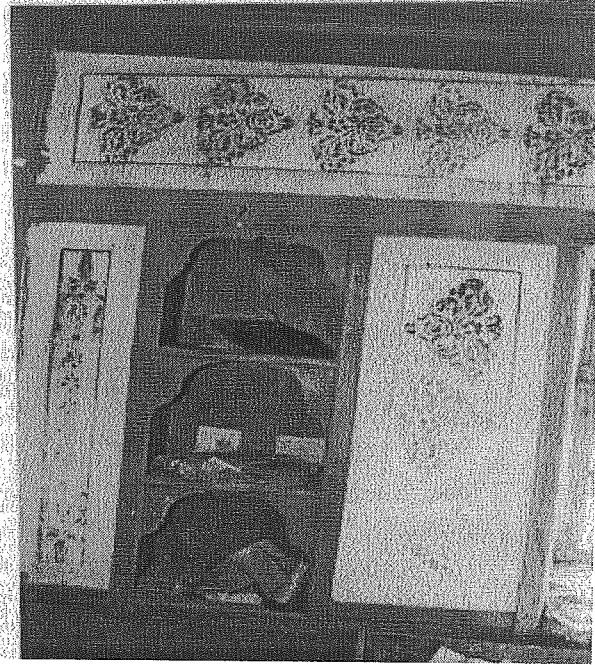
Resim: 4-Ahmet Sait Hadimi Evi Güney-batı Odanın Pencere Aralarındaki Boyalı Süsleme

tavanı çökmüş olan güney-batı köşedeki odada; pencere ve ağız açık rafların arasında kalan oda yan yüzeylerine badanalı beyaz sıva üzerine baskı tekniğinde yapılmış mavi renkli çiçek ve buketlerden oluşan zengin süslemeler tesbit ettik (Resim:4-5). Bu çeşit süslemeyi Konya'da İnce Minareli Medresenin arkasındaki ev ile Piri Mehmet Paşa Camii'nin yanındaki evin dış cephesinde de görmekteyiz.

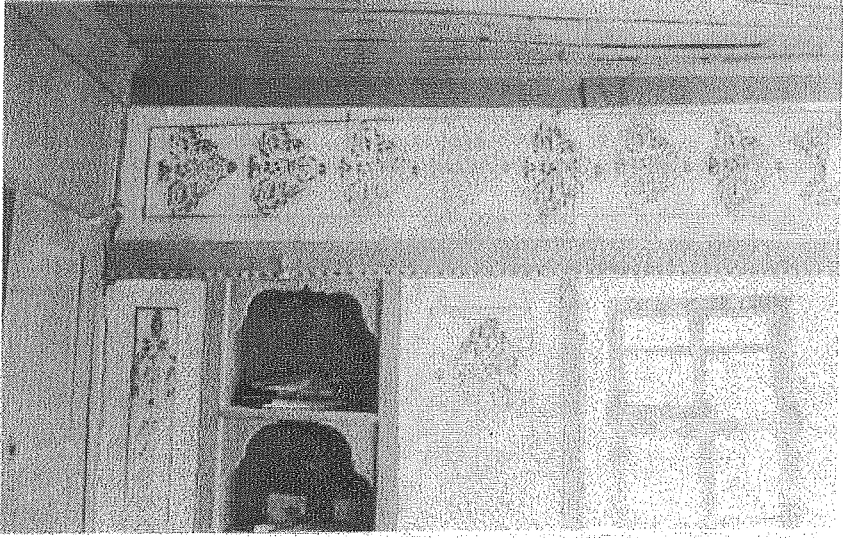
Resim: 5-Ahmet Sait Evi Güney-Batı Odanın Ağzıaçık rafları ve Boyalı Süslemeleri

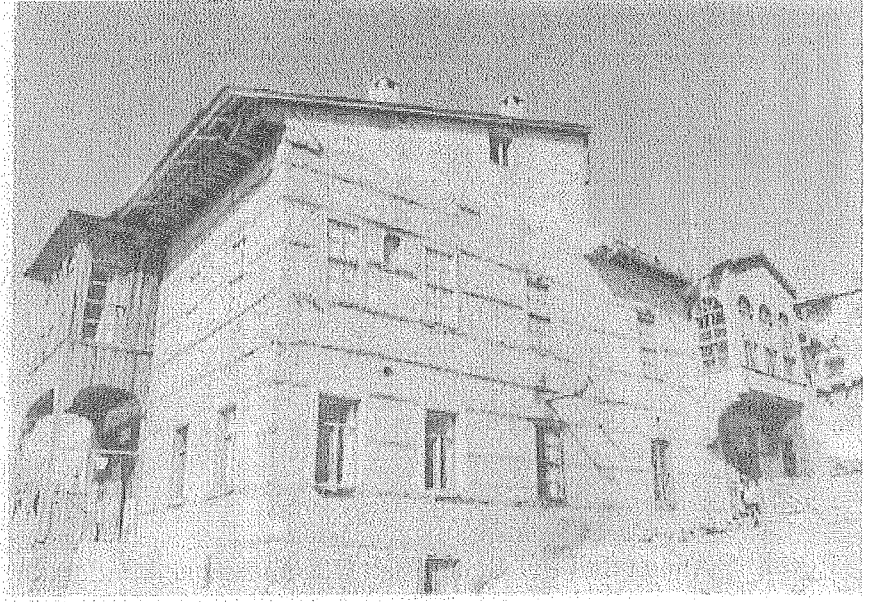
Resim: 7-Betül Tokuş Evi Güney-doğudan Genel Görünüş

Müftülere ait birinci ev 1911 yılında Betül Tokuş'un ailesi tarafından Taşpınar mahallesinde inşa ettirilmiştir. Eğimli bir arsa üzerinde üç katlı olarak inşa edilen ev moloz taştan kireç harçlı duvar ile yapılmıştır (Resim:7). Orijinal örtüsü düz toprak dam iken sonradan kırma çatıya dönüştürülmüştür (Resim:8). Güney ve doğu cephesinde iki adet sofa çıkması vardır. Doğu cephesindeki çıkmanın bulunduğu kısım ince bir duvar ile bölünerek ayrı bir ev olarak kullanılmaktadır (Resim:9). Müftülerin diğer evinde olduğu gibi ikinci girişin olduğu kuzeydeki bölüm muhtemelen hariciye olarak kullanılmaktaydı (Resim:10).

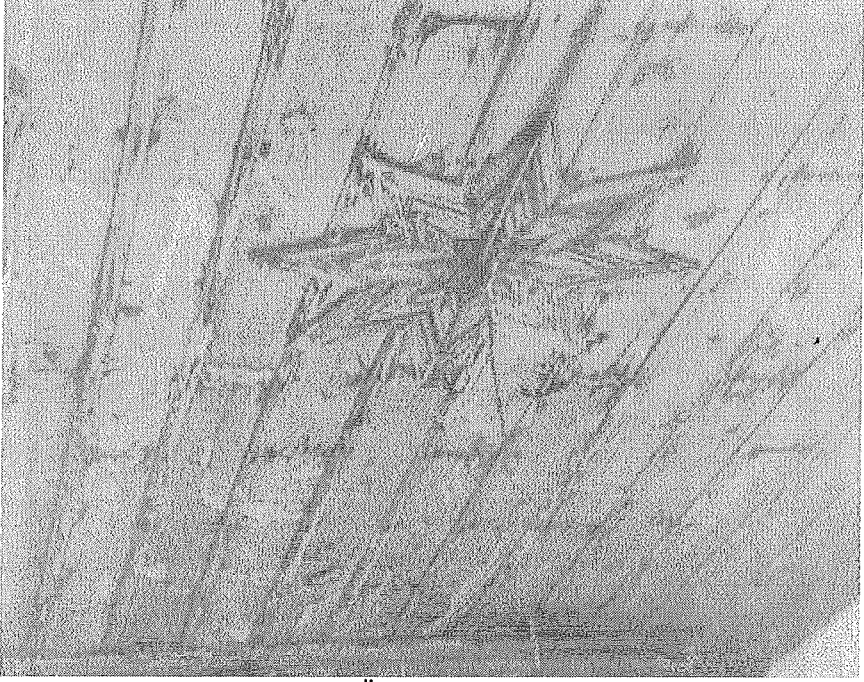
Resim: 17- Naciye Özsoy Evi 1. Kat Sofa Tavanı

Naciye Özsoy evinde süsleme elemanları oldukça azdır. Sadece başoda tavanındaki sekiz kollu yıldız şeklindeki tavan göbeği dikkati çekmektedir (Resim:17). Ayrıca hamam odasının duvarlarında, Hadimioğlu evindeki gibi baskı tekniğinde yapılmış boyalı tezyinat şeklinde kıvrım dal ve çiçek motifleri bulunmaktadır.
