Serçeme Çayı Havzasında Yerleşmenin Coğrafi Özellikleri

Doç.Dr. Ramazan ÖZEY*

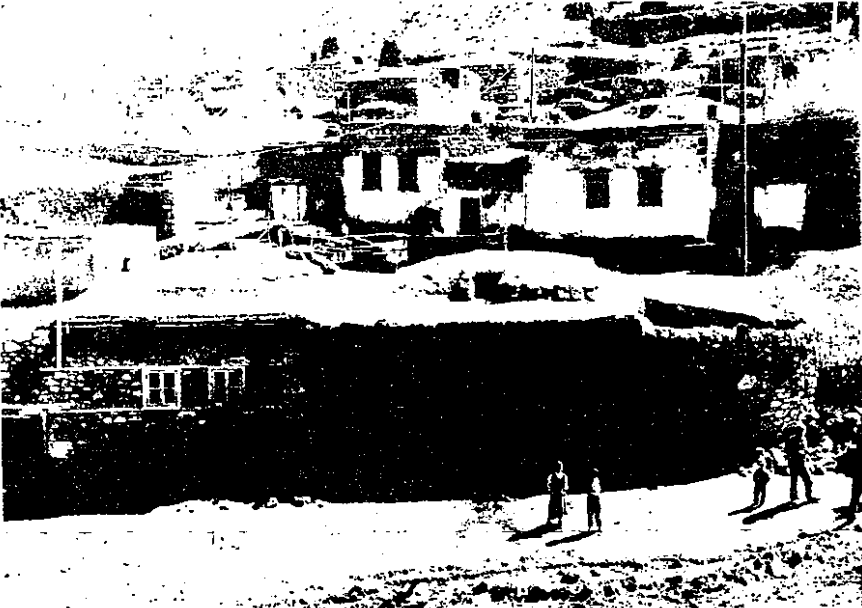
Fotoğraf 4. Karakale Köyü'nde Konut ve Eklentilerinin Görünüşü.
