AĞIZ İÇİ PORSELEN TAMİR SİSTEMLERİ

INTRAORAL PORCELAIN REPAIR SYSTEMS

Dr. Nuray ÇAPA*

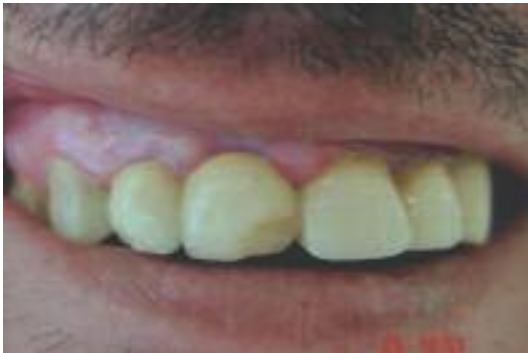
Resim 1 Metal destekli porselen restorasyonda sadece porselende oluşan kırık.

Porselen restorasyonlardaki kırıklara klinikte üç farklı şekilde karşılaşılr. Sadece porselende oluşan kırık, porselende oluşan kırıkla metalin bir kısmının açığa çıktığı kırık ve porselenin büyük bir kısmının kırılıp metalin tamamının açığa çıktığı kırıklardır¹⁴⁻¹⁶. Metal açığa çıkmadığı durumlarda daha kolay tamir yapılabilirken, fazla miktarda metal açığa çıkmışsa bu daha büyük bir problemdir. Çünkü porselen ve metal farklı iki karakterde malzemedir¹⁷. Kompozitin bağlanacağı yeterli porselen yoksa metal bağlanma yüzeyi olarak kullanılır.

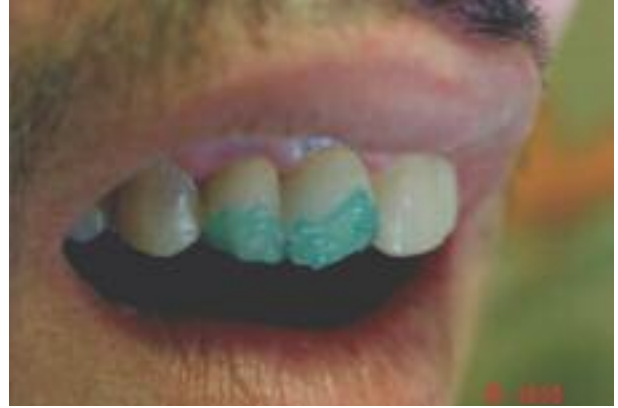
Resim 2 Kırık bölgesine asit uygulanması.

Tamir yapılacak yüzeyin asitle pürüzlendirilmesinde Hidroflorik asit (HF) veya Asitlendirilmiş fosfat florür (APF) jel kullanılabilir. HF asit, porselen pürüzlendirilmesinde en sık kullanılan ve fosforik asitten daha kuvvetli olan bir ajandır¹. Seramiğin camı veya kristalin yapısındaki içeriğini çözer. Alumina içerikli porselenlere ve zirkonyum oksitte etkili değildir. Bu seramikler silika esaslı değildir ve silikon dioksit fazı içermezler^{23,24}. Bu tip porselenlerde mikromekanik retansiyon, alüminyum oksit partikülleri ile air abrazyon yapılarak sağlanabilir. HF asit %5, %6, %8, %9.5, %10' luk konsantrasyonlarda kullanılabilir, ancak ağız içinde düşük konsantrasyonları (%6-10) tercih edilmelidir¹⁰. Silika oranı azaldıkça asitleme süresi ve asit konsantrasyonu artırılmalıdır. Asitleme süresi değiştiçe yüzey pürüzlüğü de değişir²³. HF asit ağız içi uygulamasına başlamadan önce izolasyon amacıyla mutlaka rubber-dam ve cerrahi aspiratör kullanılmalıdır. Rubber-dam kullanılmadığı durumlarda ise tamiri yapılacak dişe komşu yumuşak dokulara ve sağlam restorasyon yüzeylerine

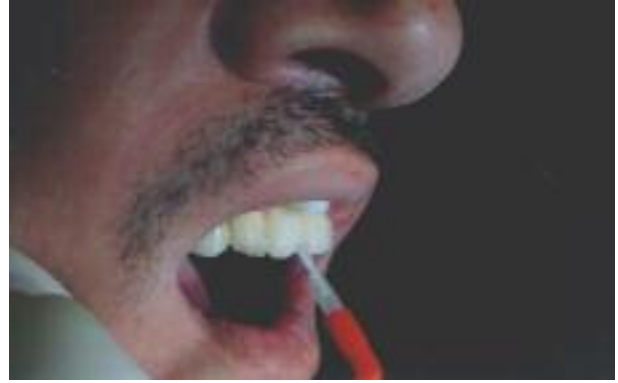
Resim 3 Bağlanma sağlayacak yüzeye silan ve bonding uygulaması.

Silan, porselen kırıklarının kompozitle tamirinde klinikte rutin olarak kullanılır. Porselen ve kompozit arasındaki bağlanmayı kuvvetlendiren bir ajandır. Bağlanma yüzeyinde mikromekanik retansiyon sağlandıktan sonra silan uygulanmasının bağlanma kuvvetini %25 arttırdığı bildirilmiştir⁷. Porselen-kompozit arasında mekanik bağlanma sağlanırken kimyasal bağlanma yeterli değildir. Kimyasal bağlanmayı arttırmak için silan bağlayıcı ajanın kullanılması tavsiye edilmektedir³⁰⁻³⁷. Silan; silikon (Si), hidrokarbon zinciri (R), organofonksiyonel (Y) ve hidrolize olabilen gruplardan (X₃) oluşturulur. Bu X₃ grubu hidrolize olarak silanol gruplarını açığa çıkarır. Silanol grupları da seramik yüzeyindeki silanol grupları ile kondanse olur. Böylece siloksan bağları (Si-O-Si) oluşur. Bu sayede, rezin-porselen arasında kimyasal bir bağlanma oluşturulur (Rezin-Y-Silan-X-Seramik)^{8,30}.

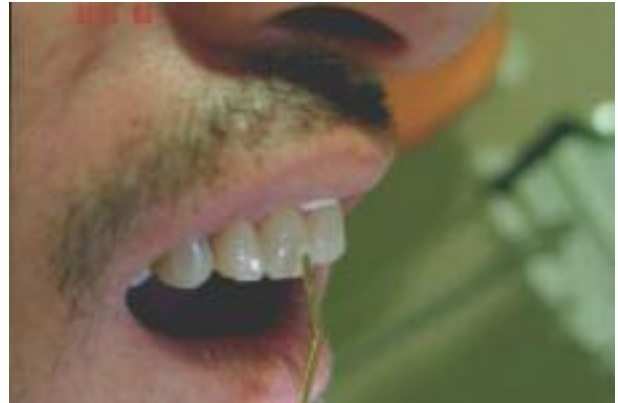
Resim 4 Kırığın kompozitle restore edilmesi.

Öncelikle mekanik bağlanmayı sağlamak için uygun yüzey işlemleri seçilir. Kimyasal bağlanma için ise, porselen yüzeyine silan ve metal yüzeyine metal primer uygulanır. Metal açığa çıktığı durumlarda metalin renginin maskelenmesi amacıyla opaker kullanılır. Daha sonra bonding ajanı ve kompozit uygulanır. Uygulanan kompozit restorasyonun cilalanmasıyla tamir işlemi tamamlanır (Resim 1-6).

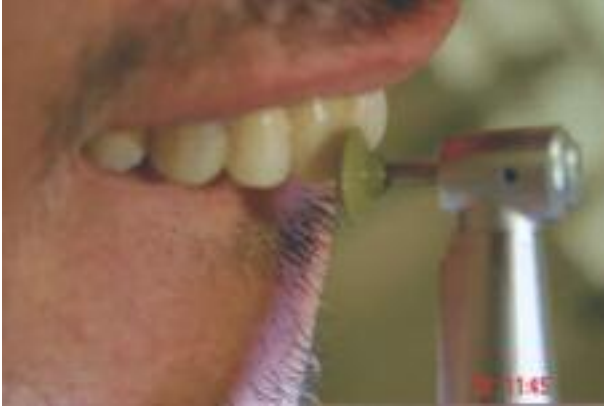
Resim 5 Kompozitle tamir edilen kırığın cilalanması.

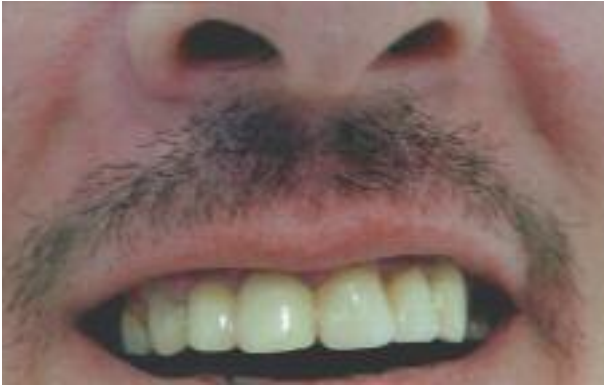
Resim 6 Kompozitle tamiri tamamlanmış restorasyonun görünüşü.
