## KEDREAÏ (CEDRAE)

Nous avons eu la possibilité de visiter une petite ville carienne, qui s'appelle Kedraei (Cedrae) vers la fin du mois de Septembre 1963. Notre mission comprenait deux membres du corps enseignement, trois assistants et huit étudiants de la Faculté d'Architecture de l'Université Technique d'Istanbul.

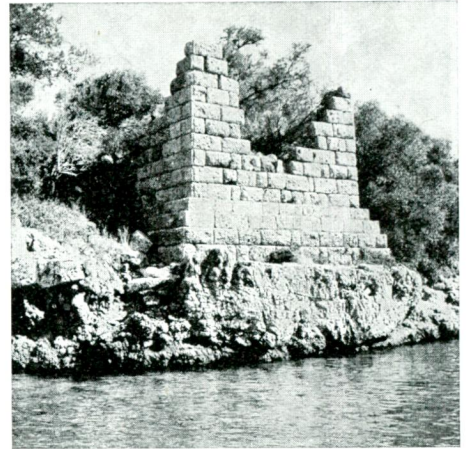
- Res. 10 — Surlardan bir parça.
- Res. 11 — Anıtsal burcun deniz tarafından alınmış olan bir fotoğrafı.
- Res. 12 — Anıtsal burcun deniz tarafından alınmış olan bir fotoğrafı.

- Fig. 7 Restes de l'ancien port.
- Fig. 8 Restes de l'ancien port.
- Fig. 9 Socle.
- Fig. 10 Restes de fortification.
- Fig. 11 Vue de la tour monumentale de la mer.

Les murs de la ville ont un aspect bien appareillé et fortifié au Sud et à l'Est. Toujours au Sud, figure une tour monumentale dont les relevés sont faits par nous. Toutes ces constructions portent les caractéristiques de l'époque hellénistique.

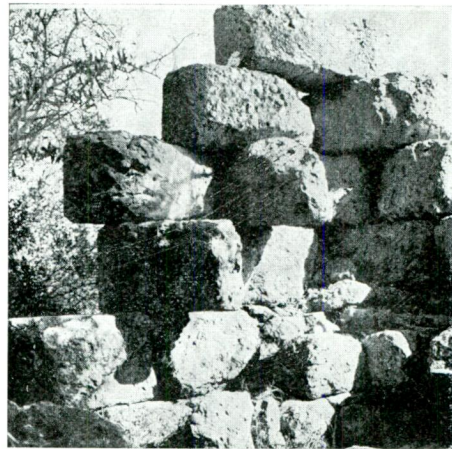
- Res. 15 — Anıtsal burcun Güneydoğu köşesinden bir görünüş.
- Res. 16 — Anıtsal burcun Batı cephesinde bulunan mazgal.
- Res. 17 — Anıtsal burcun Batı cephesinde bulunan mazgalın rölövesi. As. Yük. Mim. Berge Aran'ın nezaretinde öğrencilerden Atilla Yücel, Selma Gürelli ve Armağan Kurra tarafından yapılmıştır.

- Fig. 14 Les relevés de la tour monumentale faites par les étudiants Atilla Yücel, Selma Gürelli, Armağan Kurra sous la direction de Ass. Berge Aran.
- Fig. 15 Vue de l'angle Sud - Est de la tour monumentale.

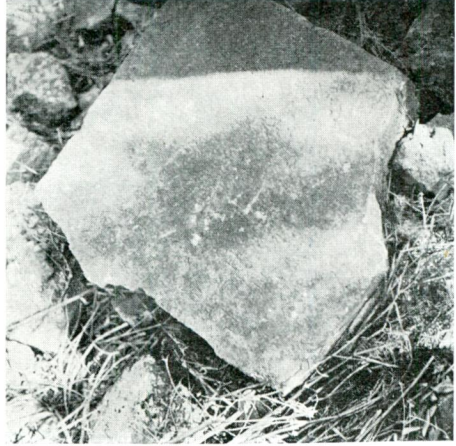
- Res. 41 — Künk parçaları.
- Res. 42 — Kitabe.
- Res. 43 — Kitabe.
- Res. 44 — Kitabe.
- Res. 45 — Bukranion ve askı (guirlande) motifleri sunaklardan birisi.

- Fig. 41 Pièces d'une conduite d'eau.
- Fig. 42 Inscription.
- Fig. 43 Inscription.
- Fig. 44 Inscription.
- Fig. 45 L'une des autels orné des de têtes de boucs et guirlandes.

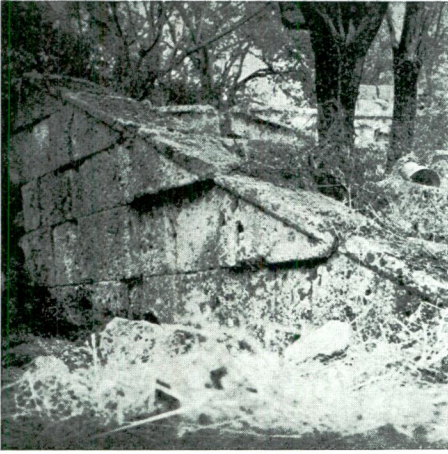
- Res. 69 — Sağ taraftaki parados duvarının dışarıdan ve tam kaşısından görünüşü
- Res. 70 — Sağ taraftaki parados duvarının içeriden görünüşü.
- Res. 71 — Sol taraftaki parados duvarının dışarıdan görünüşü.

- Fig. 70 Vue de l'intérieur du mur parados à droite.
- Fig. 71 Vue de l'extérieur du mur parados à gauche.
- Fig. 72 Détail de la façade du même mur.
- Fig. 73 Vue de l'intérieure du mur parados à gauche.

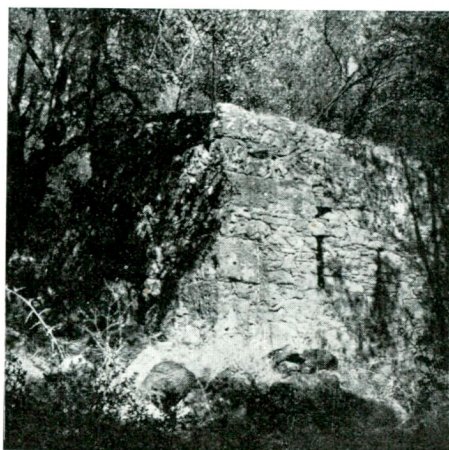
- Res. 77 — Geç devir yapısı.
- Res. 78 — Aynı yapının içerden görünüşü.
- Res. 79 — Geç devir yapısı.
- Res. 80 — Geç devir yapısı.
- Res. 81 — Üzerinin beşik tonozla örtülmüş olduğu anlaşılan yapı.

- Fig. 77 Construction d'une époque tardive.
- Fig. 78 Vue de l'intérieur de la même construction.
- Fig. 79 Construction d'une époque tardive.
- Fig. 80 Construction d'une époque tardive.

En outre on peut signaler l'existence de bâtiments d'époques tardives.

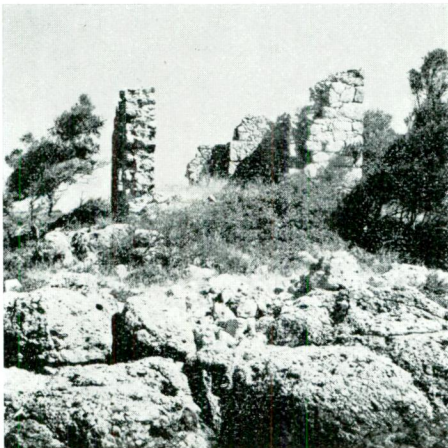
- Res. 85 — Kiliselerden birinin kalıntısı.
- Res. 86 — Diğer kilise.
- Res. 87 — Aynı kilisenin yandan görünüşü.
- Res. 88 — Tersane (?).

- Fig. 85 Restes d'une des églises.
- Fig. 86 Une autre église.
- Fig. 87 Vue latérale de la même église.
- Fig. 88 Arsenal (?).
