KARA MUSTAFA PAŞA’NIN MERZİFON’DAKİ İMAR FAALİYETLERİ

Reconstruction Activities of Kara Mustafa Pasha in Merzifon

Araştırma Makalesi • Research Article

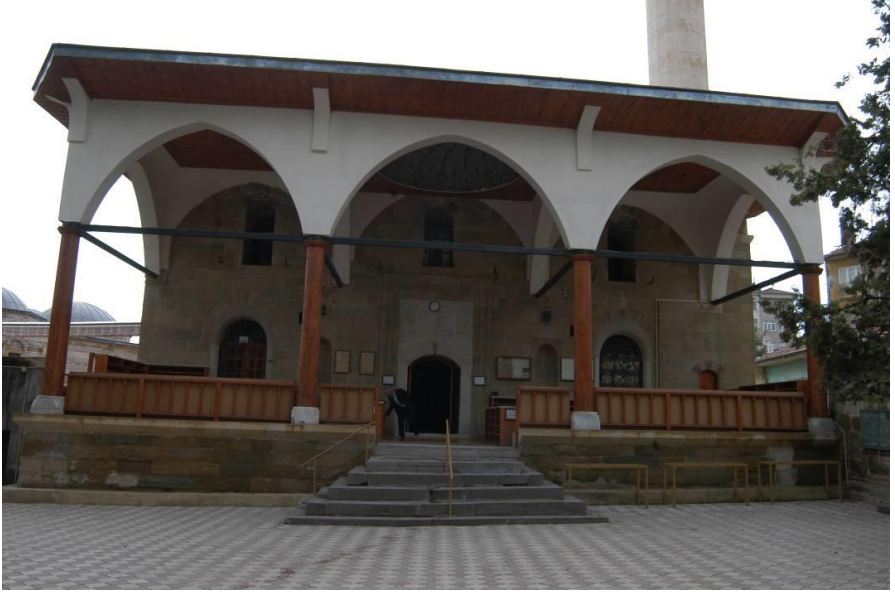
Fot. 2. Merzifon Paşa Camisi

Caminin kuzey cephesi önünde üç bölümlü son cemaat yeri bulunmaktadır (Fot. 2). Son cemaat mahalline cami avlusundan yükseltilmiş beş basamakla geçilmektedir. Mahallin üzeri ortada kubbe yanlarda düz ahşap tavanla kapatılmıştır. Kuzey-güney doğrultuda atılan kemerler güneyde caminin kuzey duvarındaki üzengi taşlarına oturtulmuşken kuzeyde dört adet sütun tarafından taşınmaktadırlar. Mahallin ortasındaki kubbenin iç kısmı sıvanarak, sıvanın üzerine çarkıfelek formunda kalem işi bezemeler işlenmiş ve etrafı ahşap lambriplerle çevrelenmiştir. Son cemaat mahallinin güney cephesi üzerine birbirinin simetrisi olacak şekilde doğu ve batı kanatta olmak üzere, birer adet oldukça geniş ve yüksek tutulmuş yuvarlak kemerli pencere açılmıştır. Bu pencerelerin harim giriş kapısı taraflarında sivri kemerli beş köşeli birer adet mihrabiye bulunmaktadır.

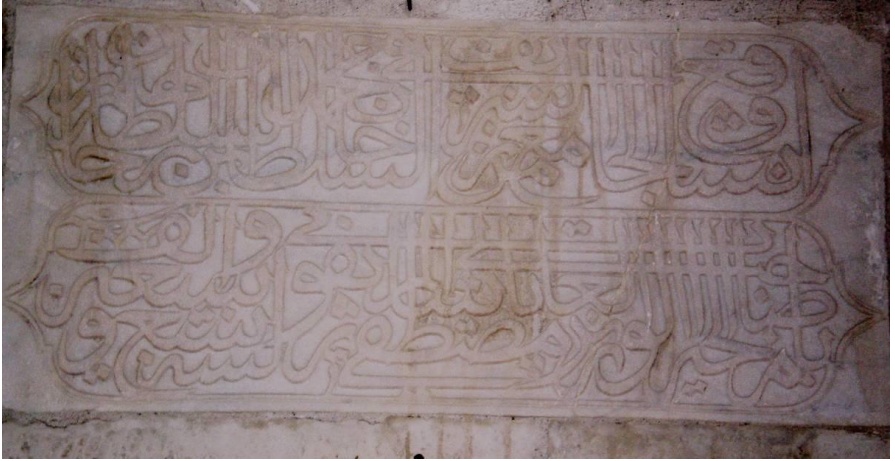
Fot. 3. Merzifon Paşa Camisi İnşa Kitabesi

Güney cephenin üst kısmında her bir bölüme tekabül eden birer adet basık kemerli pencere bulunmaktadır. Caminin harimine girişi sağlayan cümle kapısı profilli silmelerle çevrelenerek dikdörtgen bir kartuş içerisine alınmıştır. Silmeler üzerinde oldukça basit tutulmuş geometrik bezemeler yer almaktadır. Harime girişi sağlayan basık kemerli kapının üzerinde mermerden iki satırlık inşa kitabesi yer almaktadır (Fot. 3).

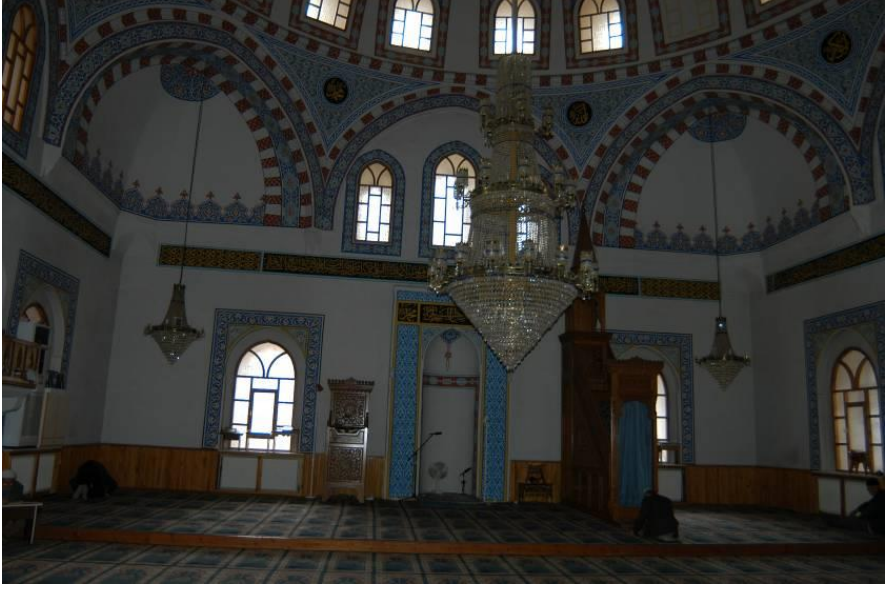
Fot. 4. Merzifon Paşa Camisi Harimi

Basık kemerli giriş kapısından caminin harim kısmına geçilmektedir (Fot. 4). Harim kuzey-güney doğrultuda dikdörtgen bir plana sahiptir.

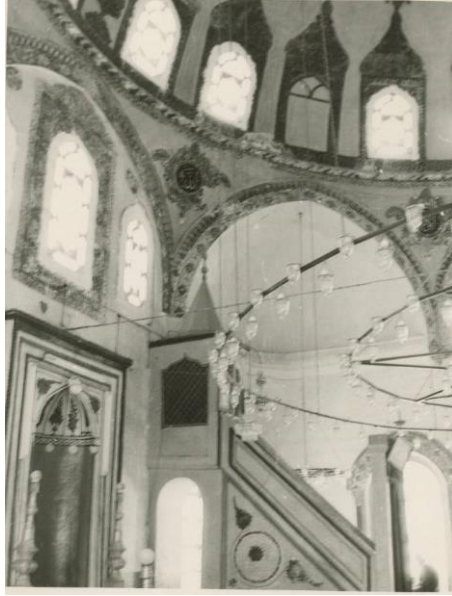
Fot. 6. Merzifon Paşa Camisi Orijinal Mihrap ve Minberi (V.G.M.A.)

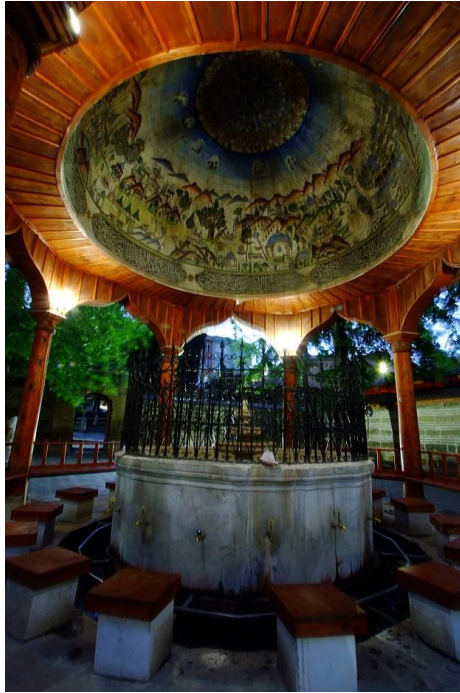
Fot. 7. Merzifon Paşa Camisi Şadırvanı

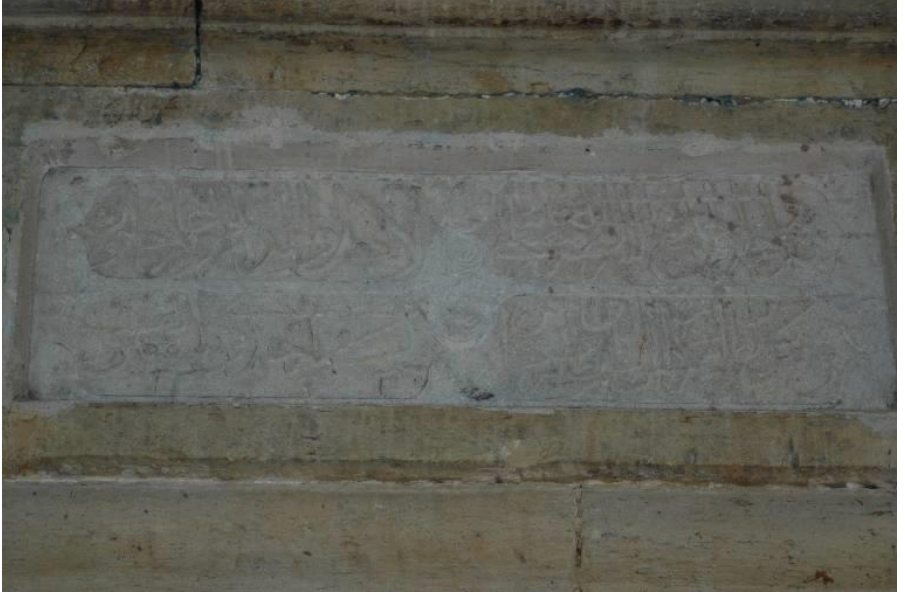
Fot. 9. Narince Abide Hanım Camisi İnşa Kitabesi

kemerler güneyde caminin beden duvarlarına gömülmüş üzengilere atılmışken, kuzeyde mermer sütunların başlıklarına oturmaktadır. Son cemaat mahallinin güney cephesi üzerine altta iki adet sağır kemerli dikdörtgen pencere ile üstte alçı şebekeli yuvarlak kemerli üç adet pencere açılmıştır. Cephede harim giriş kapısının hemen batısına yuvarlak kemerli bir mihrabiye yerleştirilmiştir. Mahallin ortasında harime girişi sağlayan basık kemerli cümle kapısı yer almaktadır. Kapı tamamen kesme taş malzeme ile örülmüştür. Kapının basık kemerinin etrafı profilli silmelerle çevrelenmiştir. Kemerin üst kısmında kitabe yazımı için oluşturulmuş iki kartuş oluşturulmuş; fakat kartuşlar boş bırakılmıştır. Bu kartuşun üzerinde beyaz mermere yazılmış iki satırlık inşa kitabesi bulunmaktadır (Fot. 9).

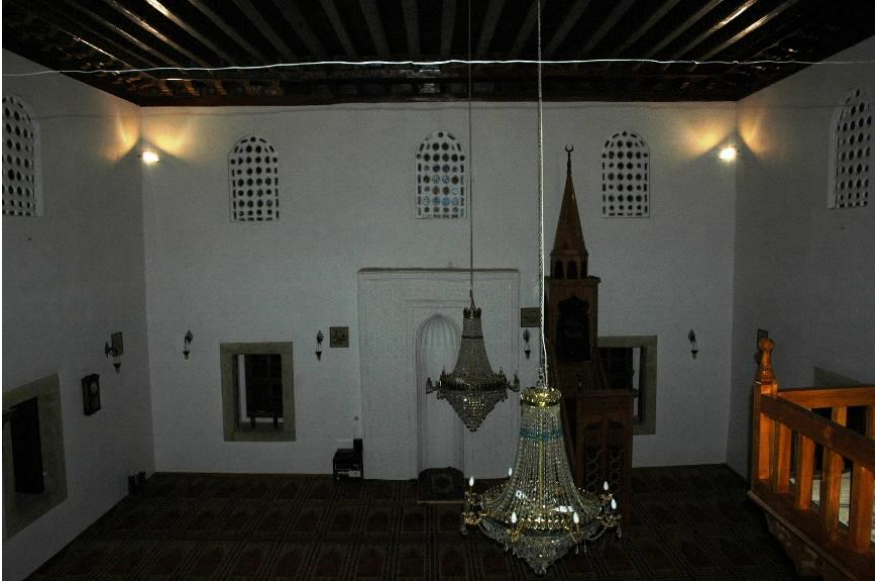
Fot. 10. Narince Abide Hanım Camisi Harim

Caminin harimine basık kemerli kapıdan geçilerek girilmektedir⁸. Harim kuzey-güney doğrultuda dikdörtgen bir plana sahiptir (Fot. 10). Harimin üzeri kuzey-güney doğrultuda atılmış ahşap kirişlerin köşelerde içe doğru çıkma yapan ahşap konsollara oturtulduğu, ahşap tavanla örtülmüştür. Ahşap kirişlerin yan yüzleri ile harime bakan yüzleri kalemşi şeklinde yapılmış yaprak ve saplarla birbirlerine bağlanan bitkisel bezemelerle tezyin edilmiştir. Bu bezemelerden sadece üst örtünün batısında yer alan batıdan doğuya doğru ilk giriş ile üçüncü giriş üzerindeki orijinaldir⁹. Diğerleri yakın zamanda aslına uygun olarak yenilenmiştir (Fot. 11). Harimi örten kirişlerin kuzey ve güney uçlarında konsollara oturdukları bölümlerde ahşap sarkıtlar bulunmaktadır. Sarkıtların uçları lalelerle sonlandırılmıştır. Ahşap konsolların aralarında merkezde altı kollu bir çiçekten çıkan sapların uçlarında çiçek motifinden oluşan kalem işi bezemeler tekrarlanmıştır. Harim, güney ve kuzey cephede altta iki, üstte üç adet; doğu ve batı cephelerde ise altta üç, üstte üç adet pencere ile aydınlatılmaktadır.

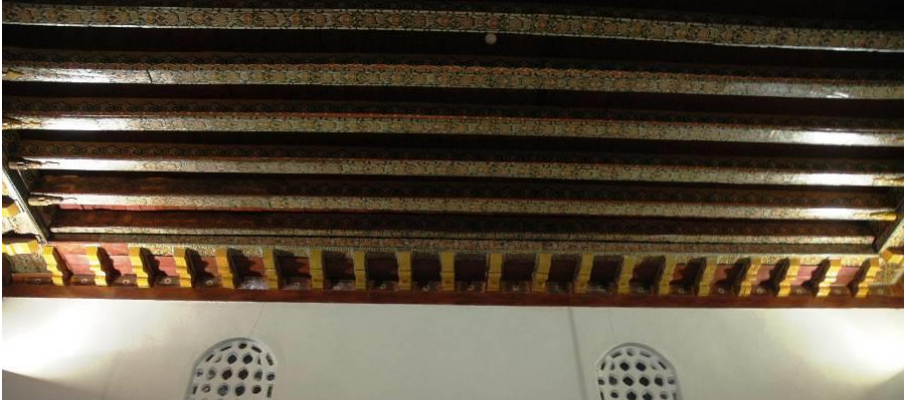
Fot. 11. Narince Abide Hanım Camisi Ahşap Tavan

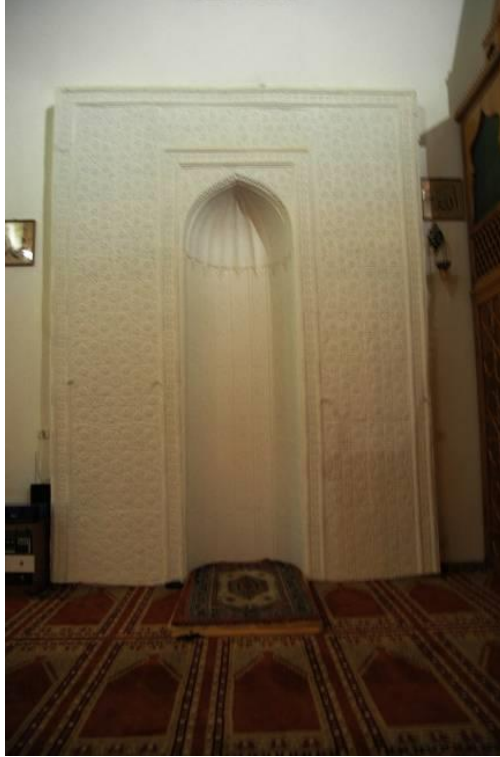
Fot. 12. Narince Abide Hanım Camisi Mihrabı

Harimin güney cephesinin tam ortasında içe doğru çıkıntı yapan alçı mihrap bulunmaktadır (Fot. 12). Mihrap nişinin etrafı yivlendirilmiş zarif silmelerle oluşturulmuş üç bordür ile çevrelenmiştir. Dıştaki dar bordür ile mihrap nişinin etrafını çevreleyen bordür üzerinde altı yapraklı çiçeklerin birbirini tekrarlamasından oluşan bezeme kompozisyonu bulunmaktadır. Ortadaki geniş bordür üzerine ince çizgilerle oluşturulmuş geometrik şekillerin içerisine yerleştirilen, merkezde yaprak sayıları değişen çiçek motifi ile etrafında yer alan altı yapraklı küçük çiçeklerden oluşan bitkisel bezemeler birbirini tekrar eden kartuşlar halinde yerleştirilmiştir. Mihrap nişi istiridye kabuğu formunda tasarlanmıştır. Caminin minberi orijinal değildir. Harimin doğu duvarında harime doğru çıkma yapan taş konsol üzerine yerleştirilmiş ahşap vaaz kürsüsü bulunmaktadır. Kürsüye ortadaki pencere aralığından geçilerek çıkılmaktadır. Harimin kuzeyinde ahşap kadınlar mahfili bulunmaktadır. Kadınlar mahfili güneyde dört ahşap direk tarafından

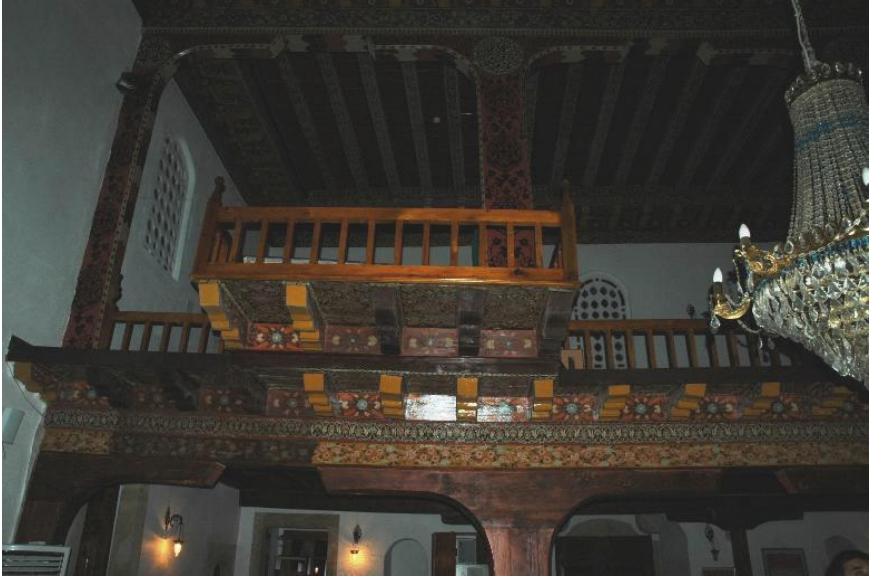
Fot. 13. Narince Abide Hanım Camisi Kadınlar Mahfili

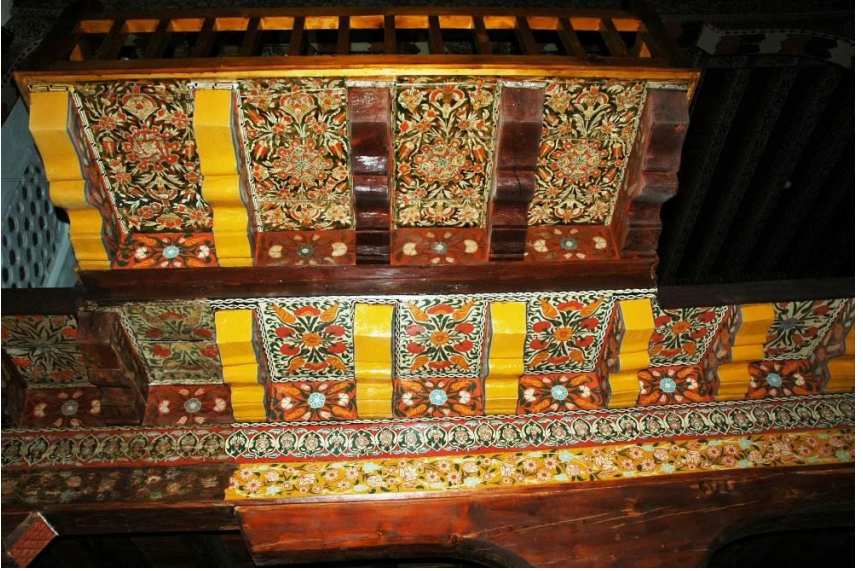
Fot. 14. Müzezin Mahfili Altında Yer Alan Orjinal Bezemeler

taşınmaktadır. Bu direklerin üzerleri şemse şeklinde oluşturulmuş kartuşlar içerisinde yer alan kıvrık dallardan oluşan kalem işi tarzında ve orijinal bezemelere bağlı kalınarak bitkisel bezemelerle bezenmiştir¹⁰ (Fot. 13). Mahfilin batısında mahfil yüzeyinden harime çıkıntı yapan müezzin mahfili bulunmaktadır. Mahfilin alt kısmının tavanı üzerinde herhangi bir bezeme bulunmamaktadır. Bezemelerle mahfilin saçak kısımlarında karşılaşılmaktadır. Fakat bunlardan da sadece orijinalliğini koruyanlar mahfilin alt kirişinin batısında yer alan kısım ile harime bakan alt kirişi üzerindeki bitkisel bezemelerdir (Fot. 14).

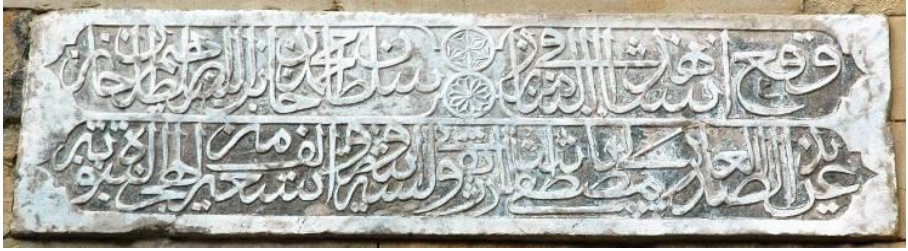
Fot. 19. İnşa Kitabesi

Hamam; doğudan batıya doğru eğimli bir arazi üzerine yerleştirilmiştir. Hamamın güney cephesi eğime yaslandırılmış vaziyettedir. Hamamın cepheleri oldukça sade tutulmuştur. Saçak kısmında yer alan taş çörtlenler dikkat çekmektedir. Hamamın güney cephesi ile doğu cephesinin birleştiği köşe pahlandırılmıştır. Hamamın soyunmalığının doğu cephesi üzerinde yuvarlak kemerler içerisine yerleştirilmiş dikdörtgen formlu iki adet pencere yer alır. Soyunmalığın batı cephesi ile doğu cephesinin birleştiği nokta pahlandırılmıştır. Hamamın soyunmalığının önüne bir ahşap sundurma yerleştirilmiştir. Burada yer alan soyunmalığa giriş kapısının söve ve kemeri mermerden inşa edilmiştir. Kemer, renkli taşlarla örülmüştür. Kemerin hemen üzerinde yer alan kitabelik boş bırakılmıştır. Yapının inşa kitabesi bu kitabeliğin üzerine yerleştirilmiş vaziyettedir. Kitabe; beyaz mermer üzerine, kabartma tekniğinde, iki satır halinde celi sülüs hatla Arapça yazılmıştır (Fot. 19).
