PENEK YAKINLARINDA BİR ORTAÇAĞ MANASTIRI (ODALAR MANASTIRI)

A.Murat AKTEMUR *-İ.Umut KUKARACI*

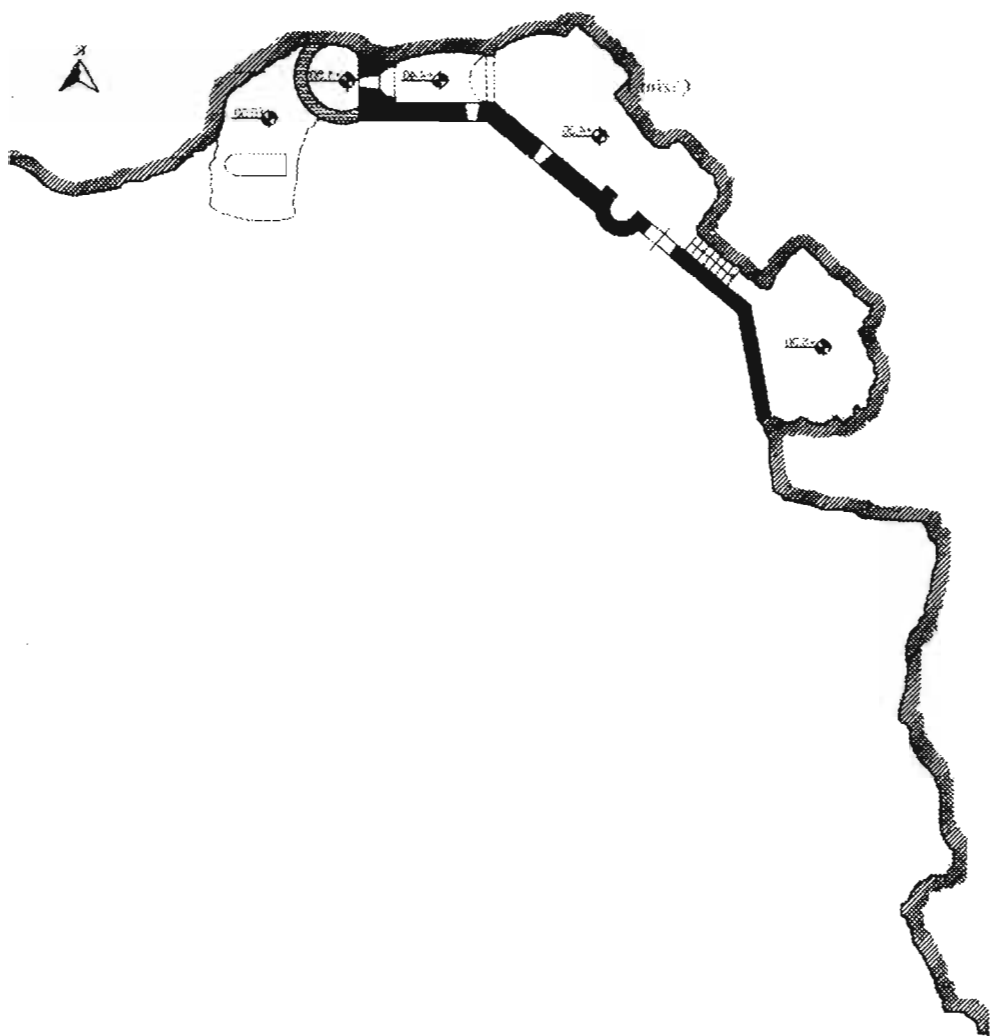
2002 yılı Ekim ayında, Erzurum iline bağlı Şenkaya ilçesi ve çevresinde yaptığımız yüzey araştırması sırasında, Şenkaya ilçesine bağlı Penek Köyü'nün yaklaşık 450-500 m. Kuzeydoğusundaki sarp kayalık bir vadide (Odaların Deresi)¹ eski bir yapı kalıntısı olduğunu öğrendik². Yöredeki yaşlıların tehlike uyarılarına rağmen, kayalardan tırmanarak yapının bulunduğu yere ulaştığımızda bizi büyük bir heyecan kapladı. Çünkü bu, sıradan basit bir yapı değil, bir kısmı kayaya oyulmak suretiyle, bir kısmı da duvarlarla oluşturulmuş tipik bir manastırdı (Resim:1, Çizim:1).

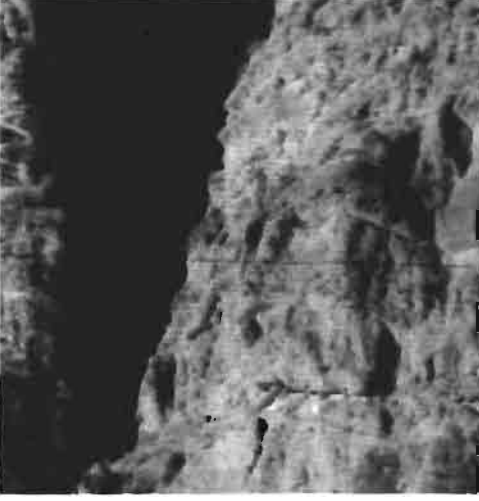
Resim 1 : Odalar Manastırı'ndan genel bir görünüm

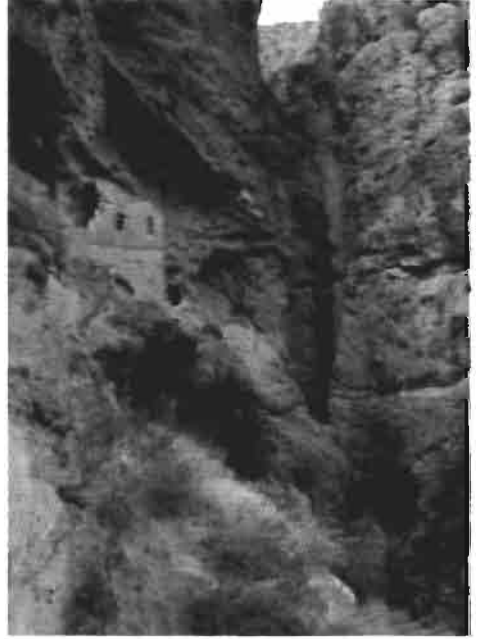
Resim 2 : Odalar Manastırı'nda Kilisenin güncü cephesi

Sırtını kayalara dayanmış olan ve kuzeyi kayaların oyulmasıyla oluşturulan manastır,sarp konumu, plan düzeni ve mimarisıyla adeta Sumela Manastırı'nın küçük ölçeklerde ele alınmış şeklidir(Resim:2). Konum ve mimarisi ile Şebinkarahisar'daki Meryem Ana Manastırı'nı da akla getirir. Manastır birimleri doğudan batıya doğru, doğal kayalıktan da faydalanılarak kademeli bir şekilde yerleştirilmiştir (Resim:3). En doğu uçta kayaya oyma mezarlar bulunmaktadır. Bugün tahrip edilmiş olan kaya mezarlarının batısında ve kaya

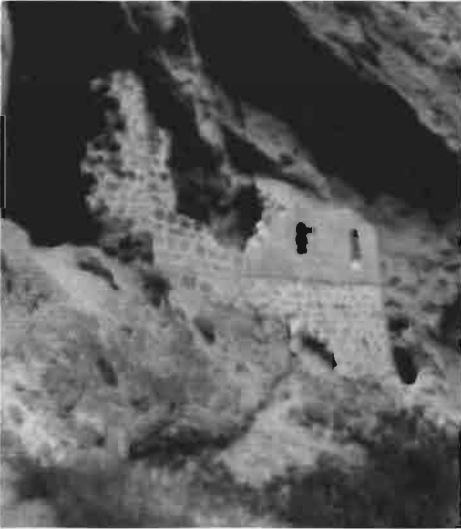
Resim 3 : Odalar Manastırı'ndan harap olan giriş bölümü

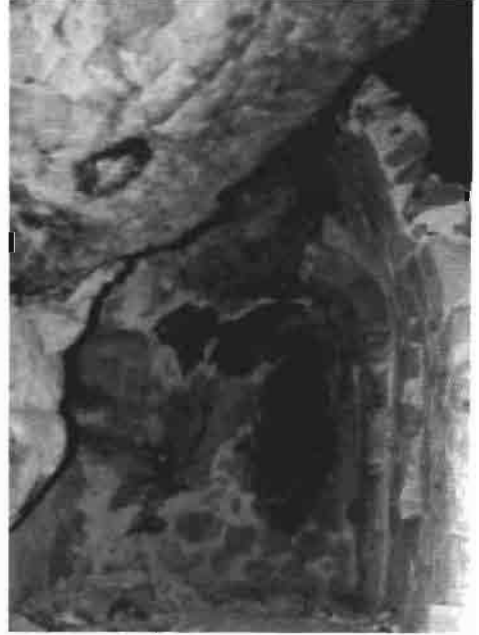
Resim 4 : Odalar Manastırı kilisenin apsisi

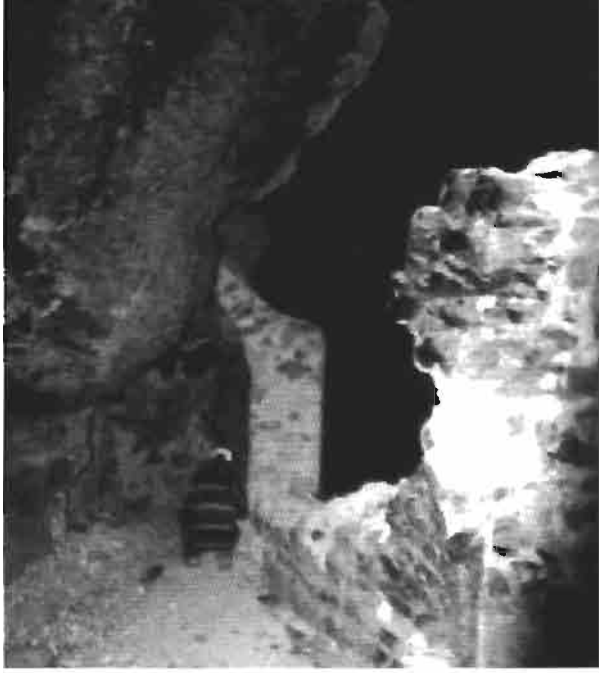
Resim 5 : Odalar Manastırı'nda türü anlaşılmayan yapı izleri

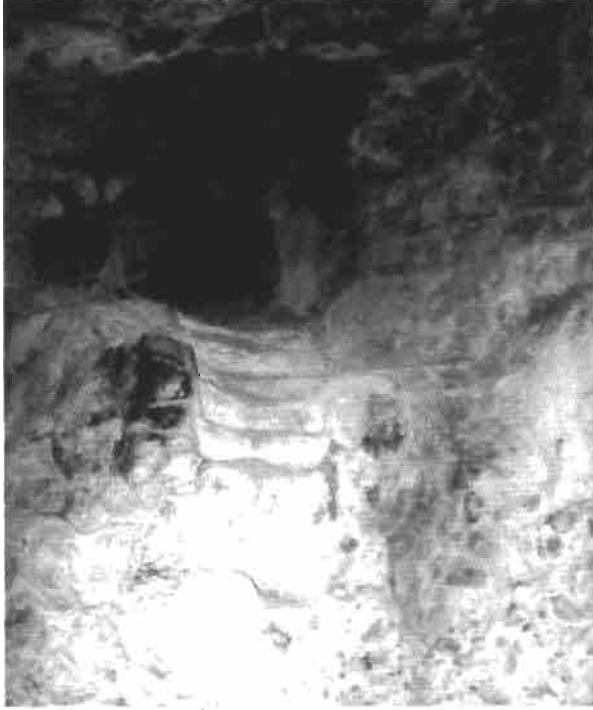
Resim 6 : Odalar Manastırı'nda mezar odasına geçişi sağlayan merdiven basamakları ve giriş

mezarların seviyesinden 1.50 m. yükseklikte oval planlı bir malzeme deposu yer alır. Moloz taş malzeme ve horasan harcıyla inşa edilmiş olan malzeme deposunun üzeri tonoz örtülüdür. Malzeme deposundan 2.90 m. yükseklikte ise, iki kattan oluşan kilisenin üst katı yer alır. Kilisenin alt katı kaçak kazılar sonucu dolduğu için girilememiştir. Biz alt katın mahzen olarak değerlendirildiğini düşünmekteyiz. Üst katta yer alan ibadet mekanı, doğu-batı istikametinde düzenlenmiş olup, kuzeyi ana kayanın oyulmasıyla oluşturulmuştur. Doğusunda yarım yuvarlak bir apside yer verilmiş olan kilisenin, üst örtüsü yıkılmıştır(Resim:4-5). Ancak, kalan izlerden beşik tonoz örtüye sahip olduğu anlaşılmaktadır. Kilisenin mahzen olduğunu düşündüğümüz alt katı moloz taş ve horasan harcı kullanılarak örülmüştür. Buna karşılık, asıl kilise olan üst katta, düzgün kesme taş malzeme ile örülmüş daha itinalı duvarlar dikkati çeker. Kilisenin bitiminden itibaren manastırın planı güneybatıya doğru hafif bir meyil yapmaktadır. Bu kısımda da kuzeyi kayaya oyma güneyi duvarlarla çevrili, türü anlaşılamayan çeşitli birimler mevcuttur. Kompleks tarzda birleştirilmiş manastır birimlerinin güneybatı ucunda, kayanın çentilmesi sonucu oluşturulmuş basamaklarla ulaşılan, bugün tahrip olmuş ana giriş kapısı bulunmaktadır. Girişten geçtikten sonra solda yine kayanın çentilmesiyle oluşan yedi basamaklı bir merdivenle(Resim:6), kiliseden 1.90 m. yükseklikte, ana kayaya oyulmuş ve güneyi duvarla kapatılmış mezar odasına ulaşılır. Mezar odasının duvarlarında ve zemininde çok sayıda mezar bulunmaktadır.
