## ADIR ÇEŞMESİ ADIR FOUNTAIN

Adır Çeşmesi, Van-Erciş karayolunun 40.km.sinden 7 km batıda bulunan Yukarıyaka Köyü'nün Van Gölü kıyısındaki Döşeme (Tevladır) mezrasında yer almaktadır. Adır Çeşmesi'nin yapım tarihi hakkında herhangi bir bilgi bulunmamaktadır.Çeşme yaklaşık kare formda olup eyvanı andırmaktadır. Çeşmenin yüksekliği 4.06 m. genişliği 2.28m. derinliği ise 2.59m.dir. 2.20x2.60.m ölçülerindeki çeşme nişinin her iki yanında simetrik olarak inşa edilmiş oturma sekileri yer almaktadır. Çeşme aynalığı üzerinde yer alan yekpare bazalt taş üzerinde üç adet lüle yer almaktadır. Adır Çeşmesi'nde yapı malzemesi olarak bazalt kesme taş, tuğla, kaba yonu ve moloz taş bir arada kullanılmıştır. Adır Çeşmesi'nde herhangi bir süsleme unsuru bulunmamaktadır.

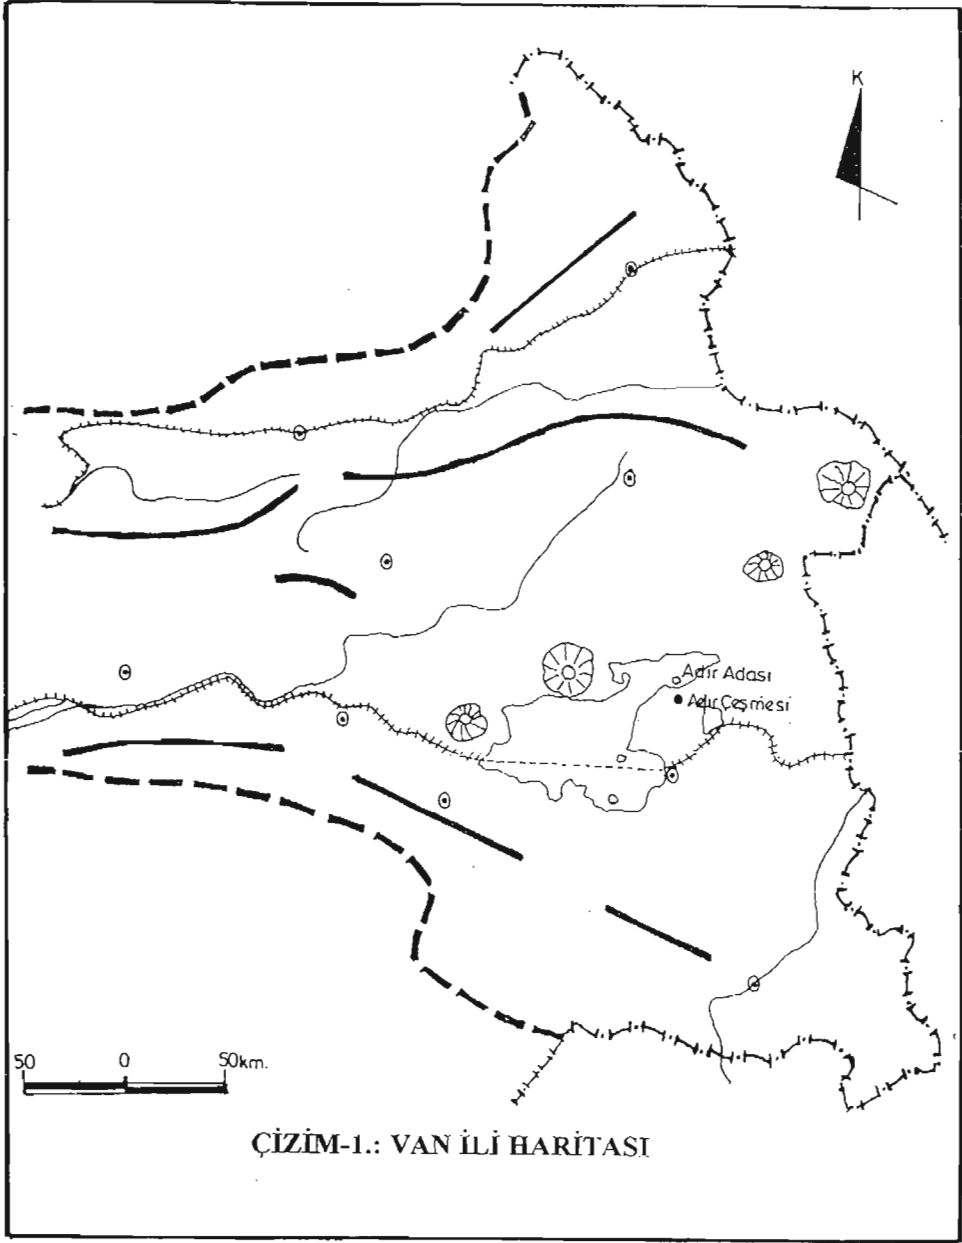
Adır Çeşmesi, Van-Erciş karayolunun 40. km.sinden 7 km. batıda bulunan Yukarıyaka Köyü'nün Van Gölü kıyısındaki Döşeme(Tevladar) mezrasında yer almaktadır (Çizim:1; Fotoğraf: 1). Döşeme mezrasının 4 km. kuzeyinde Van Gölü içinde Adır Adası yer almaktadır. Köy ile mezra arasında 3 km.lik bir uzaklık bulunmaktadır. Köy ve mezra da çeşme dışında herhangi bir tarihi eser bulunmamaktadır.

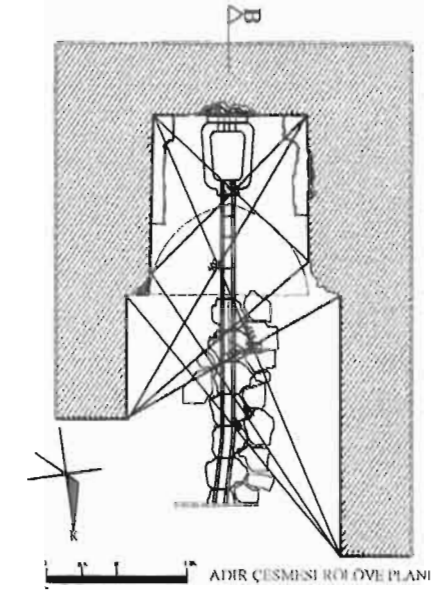
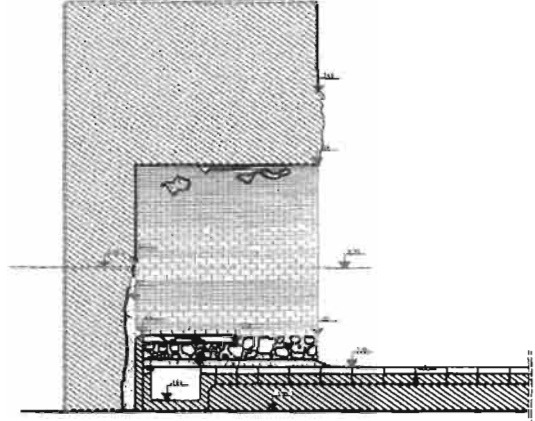
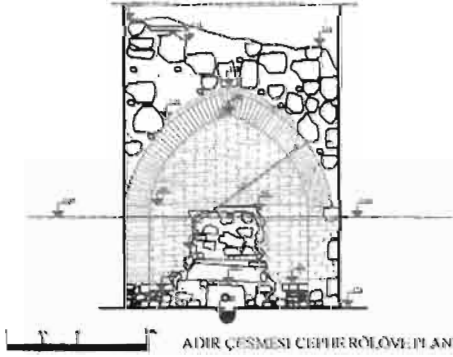
## ÇİZİM-2.: ADIR ÇEŞMESİ RÖLÖVESİ

Adır Çeşmesi, yaklaşık kare planlı olup bir eyvan oluşumunu göstermektedir. Yüksekliği 4.06 m., genişliği 2.28 m., derinliği ise 2.59 m.dir. Çeşme nişi 2.20x2.60m. ölçülerindedir. Nişin, her iki yandan 0.40 m. genişliğinde 0.43 m. yüksekliğinde simetrik olarak inşa edilmiş oturma sekileri yer almaktadır. Kemer ayakları zeminden 1.44 m. yükselerek, 0.33 m. kalınlığında ve 1.68 m. yarı çapındaki sivri kemer ile açıklık geçilmektedir. Sivri kemerin üzeri bir sıra kalınlığında tuğla ile çevrelenmektedir (Çizim:2; Fotoğraf: 2). Çeşme mimari özellikler bakımından bağımsız çeşme grubuna girmektedir.

Adır Çeşmesi'nin rölöve, restorasyon ve restitüsyon projeleri 1/50 uygulama ölçeğinde Yüzüncü Yıl Üniversitesi ve TMMOB Mimarlar Odası, Van Şubesi tarafından 2004 yılında hazırlanmıştır (Çizim: 2-5). Restitüsyon projesi, yapıdaki mevcut izler, mezra ve köydeki yaşlı insanlardan elde edilen bilgiler doğrultusunda tamamlanmıştır.

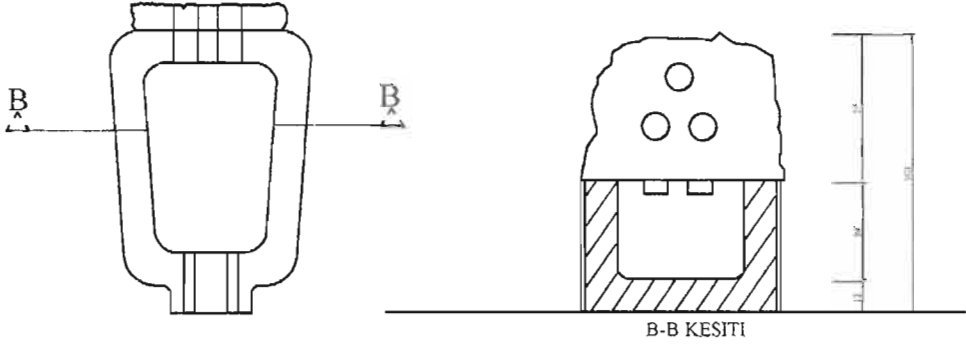
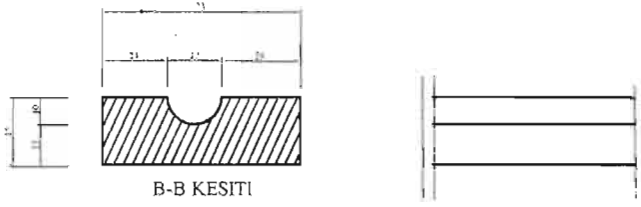
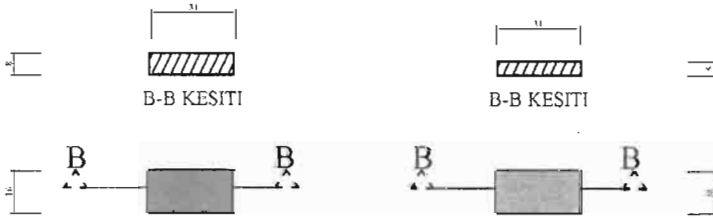
ÇİZİM-3.: ADIR ÇEŞMESİ YAPI ELEMAN DETAYLARI

Çeşme aynalığı üzerinde yer alan yekpare bazalt taşı üzerinde üç adet lüle yer almaktadır. Su lülerinden orijinal yapılı bazalt taşlı bir yalak içersine akmaktadır (Çizim:3; Fotoğraf: 3). Suyun hangi sistem kullanılarak çeşmeye kadar getirildiği hakkında herhangi bir iz veya bilgi mevcut değildir. Topografya dikkate alındığında büyük bir olasılıkla Van şehir merkezinde yer alan kehrizlerdeki sistem kullanılarak getirildiği tahmin edilmektedir<sup>7</sup>. Yalak içerisindeki su orijinal yapılı bazalt taşlı oluklar içerisinde, yaklaşık 10.00 m. uzaklıkta olan havuz içersine akmaktadır.

Çeşmenin aynalık, yalak, su oluğu, zemin kaplaması ve oturma sekilerinde mukavemeti yüksek, bölge mimarisinde çok kullanılan bazalt kesme taşı kullanılmıştır. Çeşmede 0.5x16x31 ve 0.8x16x31 ölçülerinde iki tür tuğla kullanılmıştır. Bağlayıcı malzeme olarak kireç harcının kullanıldığı yapıda, kemer ve iç duvar yapımında tuğla, cephesinde ise moloz taş kullanılmıştır.

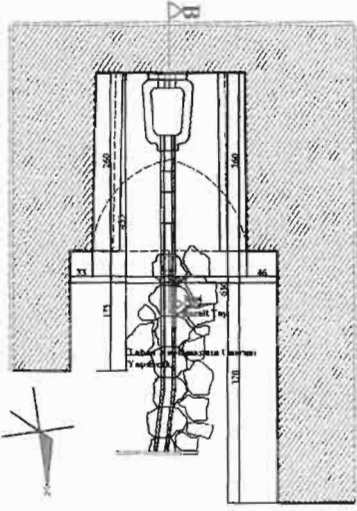
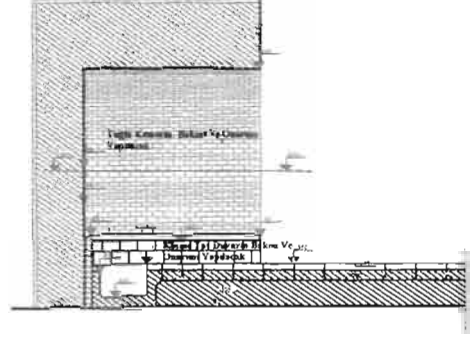
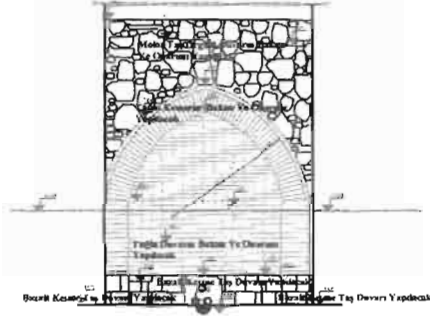
#### ÇİZİM-4.: ADIR ÇEŞMESİ RESTORASYONU

Çeşme, iki sıra halinde kesme taş ile zeminden yükseltilmiştir. Çeşme kemerlerinin üzeri moloz taş örgülüdür (Çizim:4; Fotoğraf: 4). Adır Çeşmesi'nde yapı malzemesi olarak bazalt kesme taş, tuğla, kaba yonu ve moloz taş bir arada kullanılmıştır.
