ARCHITECTURAL BUILDINGS IN AND AROUND AĞRI DURING OTTOMAN PERIOD

Although Ağrı and its environment are very rich in terms of architectural buildings, these have not adequately been studied except İshakpaşa Palace. In this study it is aimed to analyze Ottoman age architectural buildings in Ağrı and its provinces, finding out and examining in detail which have not reached today.

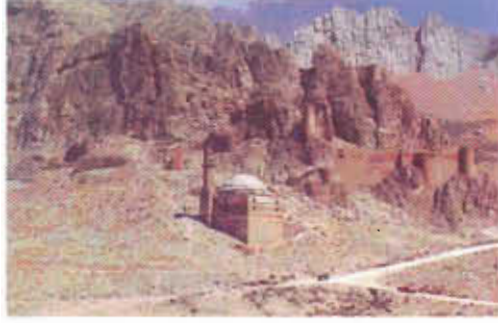
Resim 1. Eski Bayezid kalesi ve Eski Bayezid Camii

III-1. Bayezid Kalesi: Eski Bayezid'in kuzey-batısında, yekpare sert ve dik kayalar üzerine inşa edilmiştir. Belleburç denilen semtte yer alan kale eski kasabaya 300 m. uzaklıkta ve yüksekte bulunmaktadır.¹⁵ Güneyinde bulunan İshak Paşa Sarayı ile kale arasında derin bir vadi yer almaktadır (Resim.1).

III-2. Eski Bayezid Camii: Eski Bayezid şehrinin muhtemelen en eski camii olan ve Cami-i Gevher-i Digâr,²⁰ Eski Camii²¹ veya Sultan Selim I Camii²² adları ile anılan Eski Bayezid Camii iç kalenin güney eteğindeki yamaçta bulunmaktadır (Resim.1-3).

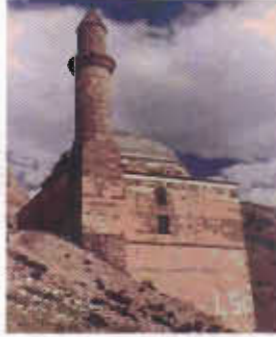
Resim 3. Eski Bayezid Camii

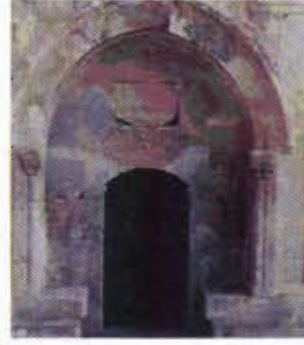
Resim 4. Caminin giriş kapısı ve üzerinde yer alan kitabelik

Şiirin ifade edildiği eserlerde ebcet hesabı ile H.1096 (M.1687) tarihinin düşürüldüğü yazılmaktadır.²⁵ Günümüze ulaşmayan bu kitabe muhtemelen sonradan tahrip edilmiştir. Caminin taç kapı kavsara kemeri içinde muhtemelen bahsedilen kitabenin bulunduğu yere sonradan boş bir mermer levha yerleştirilmiştir (Resim.4).

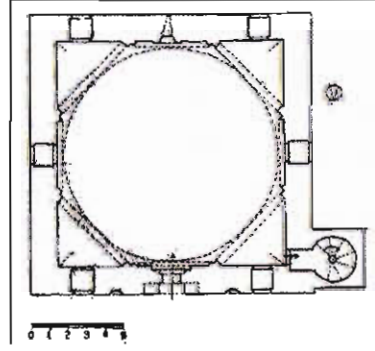
Çizim. 1. Eski Bayezid Camii planı

Cami, dıştan dışa 15.30 x15.30 m. ebatlarında kare plânlı bir yapıya sahiptir. Sekizgen kasnağa oturan tek kubbe ile örtülüdür (Çizim.1). Kubbe basık ve daire kemerli dört tromp üzerine oturmaktadır. Beden duvarlarının bölgesel etkiler dolayısıyla kısa tutulması ve trompların yuvarlak kemerli olması nedeniyle geçişler eğimli birer tonoz biçimine dönüşmüştür.²⁷

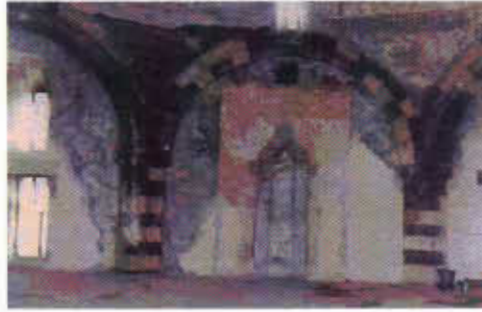
Resim 5. Eski Bayezid Camii harim kısmı ve mihrabın görünüşü

Kible duvarının ortasında yer alan beşgen mihrap etrafı profillerle çevrili olup köşelerinde silindirik gövdeli ve mukarnas başlıklı sütunceleri bulunmaktadır. Mukarnas kavsarası dışında başka süslemesi yoktur (Resim.5).

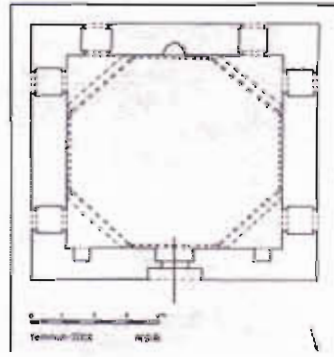
Çizim 2. Mezarlık Mescidi planı (M.S.Bayraktar'dan)

kubbe ile örtülüdür (Çizim.2). Krem rengi düzgün kesme taşların kullanıldığı mescidin girişi kuzey cephededir. Kapı eyvan türü bir açıklığa sahiptir. Düz atkı taşlı girişin hemen üzerinde tahrip edilmiş inşa kitabesi yer almaktadır. Kapının dış kenarlarında gövdeleri burmalı, üzerleri mukarnaslı başlıklara sahip sütünceler bulunmaktadır.

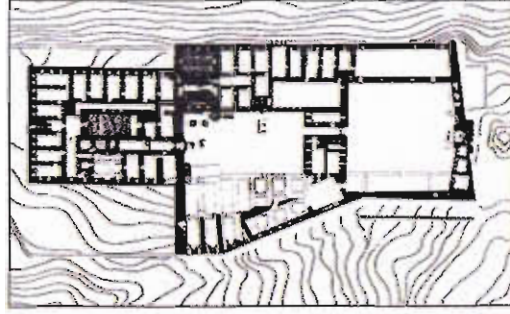
Çizim 3. Doğubeyazıt İshak Paşa Sarayı planı (Y.Bingöl'den)

İlk yapımı XVII. yüzyılın sonlarına kadar uzanan sarayın bazı bölümleri tek, bazı bölümleri iki, bazı bölümleri bodrumlarla birlikte üç katlı olacak şekilde ve başlıca iki avlu çevresinde oluşturulan bölümlerle ana kütleliyi oluşturan Harem bölümünden meydana gelmiştir.³²

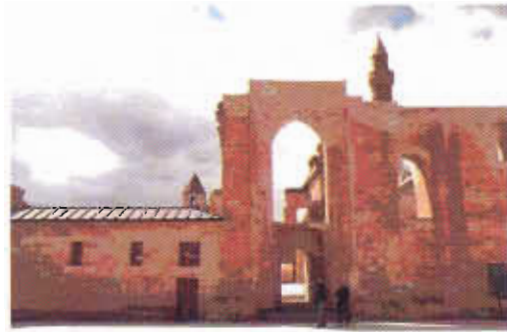
Resim 9. Sarayın ikinci avluya açılan taç kapısı

Birinci avluyu takiben oldukça yüksek bir taç kapı ile ikinci avluya geçilmektedir (Resim.9). Anıtsal bir Gotik kapı tarzında inşa edilmiş girişin alt kısmında, 10 m. kadar uzunlukta tonozlu bir geçit bulunmaktadır. İkinci avlunun sağ tarafında sarayın mabeyni ile selamlık teşkilatının yapı grupları ile cami ve camiye bitişik bir türbe yer alır. Sol tarafta ise sonradan ilave edilmiş gibi duran ve sarayın selamlık dairelerinin başka kısımlarını oluşturan yapıların bodrumları ve duvarlarının bir kısmı görülmektedir .³⁴

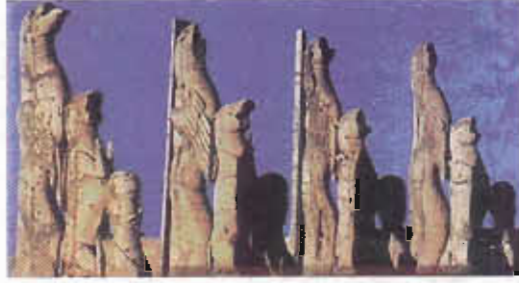
Resim 10. Selamlık odalarından ortada olanın ahşap konsollar

İkinci avludan cephenin biraz sağına kaydırılarak ve duvar içine yerleştirilmiş taç kapıdan girilen selamlık bölümü dikdörtgen planlı bir mabeyin salonu ve odalardan meydana gelmektedir. Bu bölümde kuzey cepheye bakan bugün üzeri yıkılmış odanın cumbası taşıyan ahşap konsollara insan, arslan ve kartal formu verilerek sembolik bir kompozisyon yaratılmıştır. Türk sanatının hemen hemen her döneminde çeşitli amaçları simgelemekte kullanılan figürler burada biraz stilize edilerek kullanılmıştır³⁵ (Resim.10).

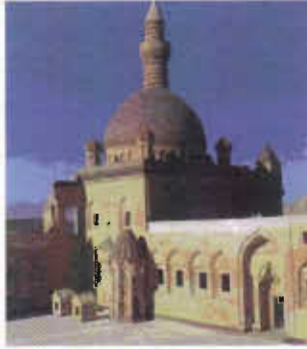
Resim 11. Saray camisi ve türbenin görünüşü

Selamlığın batı bölümüne cami ve medrese yerleştirilmiştir. Kare planlı caminin kuzey bölümünde medrese, kuzeybatı köşesinde de minare yer almaktadır. Tromp geçişli, tek kubbeli cami son derece temiz bir taş işçiliği göstermektedir. Süslemelerinde genel olarak klasik Türk süsleme motifleri ile birlikte Osmanlı sanatının Lale devri yapılarındaki Barok ve Rokoko etkiler sezilir .³⁶ Caminin güney duvarına bitişik olan sekizgen planlı türbe küçük ölçülerde olmasına rağmen hareketli cephesiyle, geleneksel özelliklerle bölgesel özelliklerin başarılı bir sentezini göstermektedir³⁷ (Resim.11).

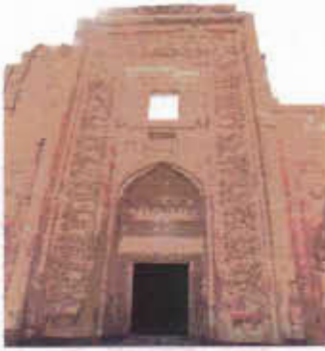
Resim 12. Harem taç kapısı

İkinci avlunun batı ucunda yer alan Harem bölümüne kitabe ve bezeme bakımından oldukça yoğun olan bir taç kapı ile girilir. İkinci kapıdan yüksek olan bu kapı iki katlı bir form gösterir. Taç kapıyı çevreleyen aşırı plastik etkiler yaratan bitkisel süsleme kuşağının en alt kısmında karşılıklı olarak yerleştirmiş "arma" vaziyetinde iki arslan kabartması dikkat çekmektedir³⁸(Resim.12). Sarayın yapım tarihi ile ilgili bilginin içerdiği kitabenin de yer aldığı bu taç kapının gerisinde yer alan Harem dairesi sarayın kitlesel olarak en kalabalık bölümünü oluşturur. Muayede salonu, hamam, mutfak ve harem odaları ile kompleks bir yapı oluşturan bu bölüm iki katlı olarak düzenlenmiştir. Arkadaki has bahçeye batı cephenin ortasında yer alan bir kapı ile geçilmektedir.

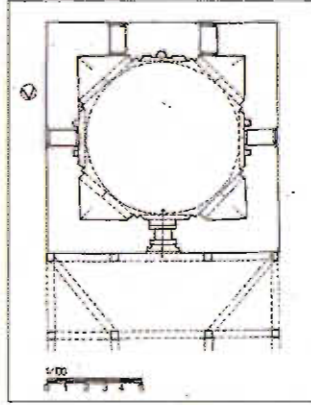
Çizim 4. Toprakkale Köyü Camii planı

Küçük ölçüler sahip cami 12.50 m. x 12.50 m ebatlarında kare plânlı, sivri kemerli basık tromplara oturan tek kubbeli bir yapıdır. Köşelerde kesme taş, diğer kısımlarda moloz taşın kullanıldığı caminin önünde, orijinalden yarısı kalan ve sekiz ahşap direk üzerine oturan, yarım tekne tonoz şeklinde ahşap üst örtüye sahip bir sundurma yer almaktadır (Çizim.4). Bu bölümün yanları daha sonra kapatılmış ve önüne bir ek bölüm inşa edilmiştir.

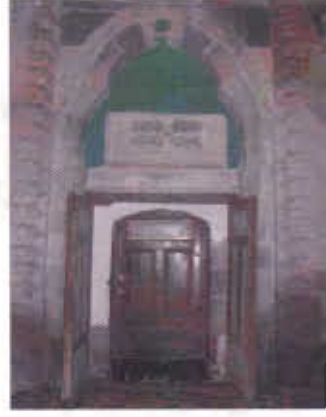
Resim 15. Giriş kapısı ve üzerinde yer alan yapım kitabesi

Kitabeden anlaşıldığı kadarıyla cami Abdî oğlu Mirza tarafından (H.1099) M.1688 yılında yaptırılmıştır (Resim.15).

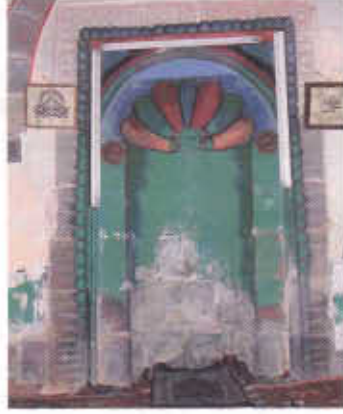
Resim 16. Caminin taş mihrabı

Taş mihrap eksene göre hafif sola kaymış yuvarlak bir nişe sahiptir. En dışta giriş kapısındaki geometrik bir bordür mihrabı çerçevelemektedir. Mihrabın yaşmağı istiridye şeklinde düzenlenmiştir. İstiridye yivlerinin başlangıcında bir gülbezek motifi bulunmaktadır. Ahşap minber orijinal olmayıp basit bir yapıya sahiptir (Resim.16).
