ADANA AYAS (YUMURTALIK) KALESİ'NDE DEVŞİRME (ŞİPOLIEN) MALZEME KULLANIMI

THE USE OF RECRUITMENT (SIPOLIEN) MATERIAL IN AYAS (YUMURTALIK) CASTLE

2-Kalede Kullanılan Devşirme (Şipolien) Malzeme

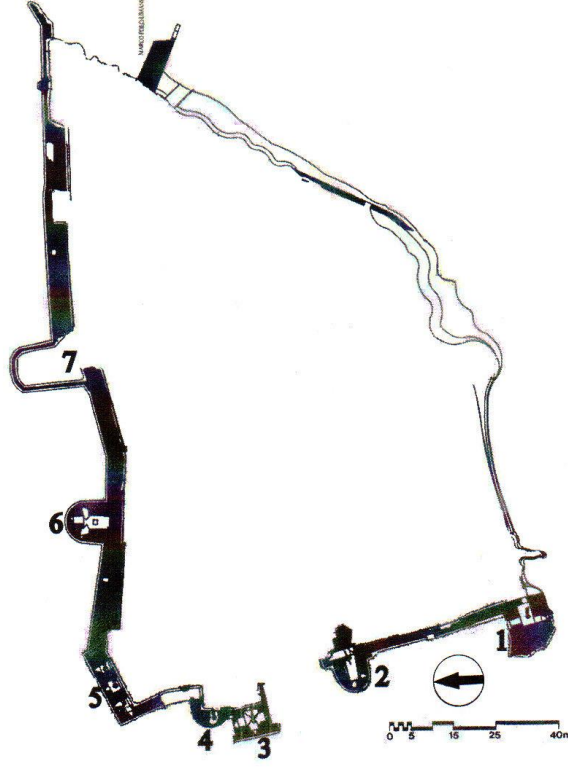
Çizim-1 Ayas (Yumurtalık) Kıyı Kalesi Planı (Boaz'dan Düzenlenerek).

Yaklaşık olarak 12.000 metrekarelik bir alan üzerine oturan, 340 m. uzunluğundaki surlar ile doğu-batı doğrultusunda bir düzenlemeyle kıyı kalesi şeklinde inşa edilmiş olan yapı, doğu ve güneyden denizle çevriliyken, batı, kuzey ve kuzeybatı tarafları karaya bakmaktadır. Bugün batı ve kuzeydeki sur duvarları ve kuleleri sağlam, doğu ve güneyde denize bakan tarafların muhtemelen surlarla çevrili duvarları ise tamamıyla yıkılmış durumdadır (Çizim:1).

Plan üzerinde 7 kısma ayrılarak incelenen kalenin kısımlarını oluşturan bütün sur duvarları ve kulelerinde devşirme malzemenin yoğunlukta kullanıldığı görülmektedir.

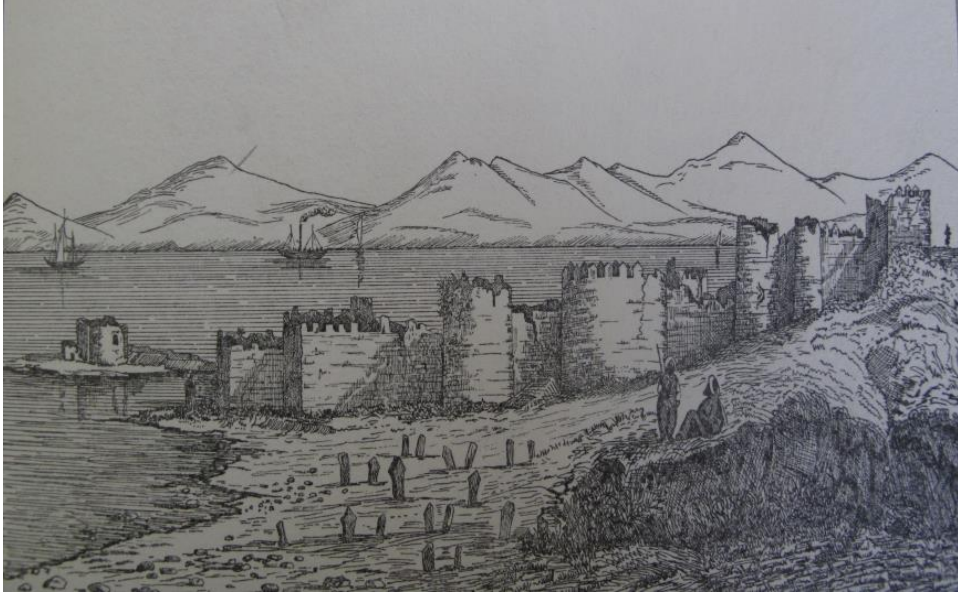
Foto–2. Ayas Kalesi, Langlois'in 1850 Yılında Çizdiği Gravür.

Deniz seviyesindeki kaleden günümüze sadece Langlois'in 1850 yılında görüp gravürünü çizdiği, batı ve kuzeyi çeviren sur duvarlarının bir bölümü ve bunları destekleyen 7 kule, 1 sarnıç ulaşmıştır. Langlois'in kuzeybatıdan çizdiği gravürde dördü yuvarlak, üçü ise köşeli olmak üzere yedi kule ile kuzeybatı köşedeki kulenin üst kısmı görünmektedir¹ (Foto-2).

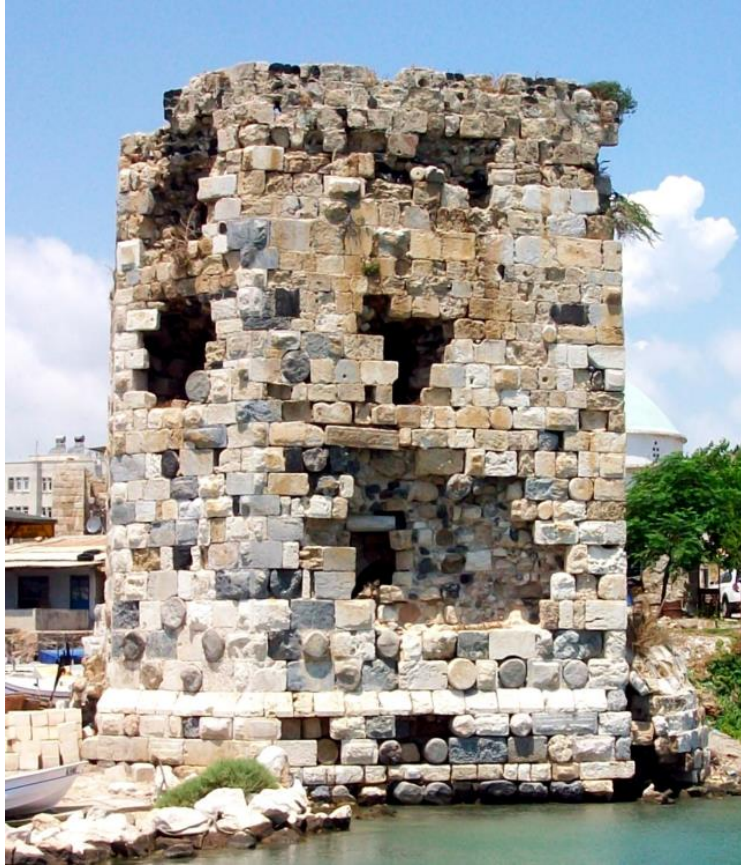
Foto–3. 1.Kısımın Alt tarafında Yoğun Olarak Görülen Devşirme Malzeme

1. kısım: Kalenin güneybatı köşesini oluşturan 1. kısım, en az üç katlı bir kuledir. Bugün birinci ve ikinci katlar kısmen sağlamken, üçüncü kat yıkılmış durumdadır (Çizim-1). Bu tahribatlara rağmen kalenin en sağlam kısımlarından birini oluşturan kalede, yoğun şekilde devşirme malzeme kullanılmıştır. Devşirme malzemelerin büyük kısmını bazalt sütun parçaları teşkil etmektedir. Ölçüsü alınabilen onbir adet sütunun çapları üç tanesi 46 cm., iki tanesi 64 cm., iki tanesi 65 cm., bir tanesi 37 cm., bir tanesi 60 cm., bir tanesi 57 cm., bir tanesi ise 53 cm.dir. (Foto-3). Sütun parçalarının yanında, 1. Kısım 2. Kısma bağlayan sur duvarı üzerinde nadir de olsa görülen makara tipli mezar taşları ilgi çekicidir (Foto-4). Kale civarından devşirilen bu mimari parçalardan sütunlar ve sütun parçaları Roma ve Bizans dönemi özelliği göstermektedir. Ayas Kalesi surlarında devşirme malzeme olarak karşımıza çıkan makara tipli mezar taşları²⁸ Kilikia Pedias'ta çok sık karşılaşılan bir mezar taşı stildir.

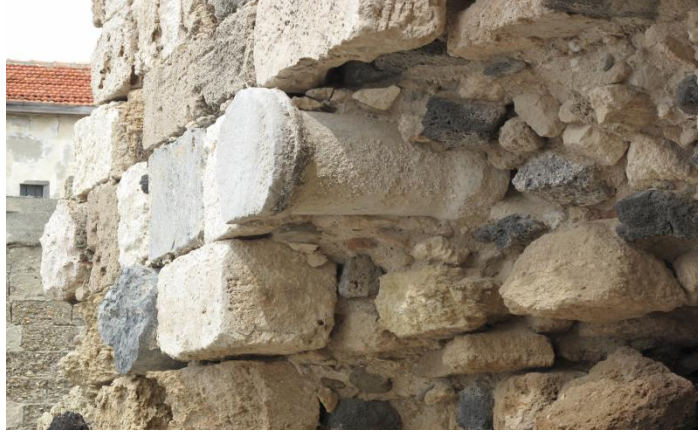
Foto-4. 1. Kısım ile 2. Kısım Arasındaki Roma Mezar Taşı.

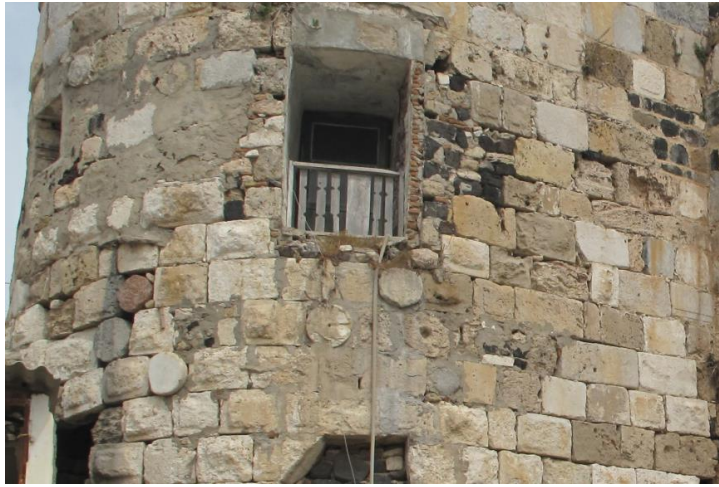
Foto-5. 2. Kısımda Görülen Devşirme Malzeme.

2. kısım: Bugün ev olarak kullanılan 2. kısım içten doğu-batı doğrultusunda düzgün dikdörtgen biçimli olup, dıştan yarım daire planlı düzenlenmiştir (*Çizim-1*). Beşik tonoz örtülü kulenin her iki katında da batı ve güneybatıda iki pencere bulunmaktadır. Güneybatıdaki pencere günümüzde örülerek kapatılmıştır. Bu kısımda da diğer kısımlara göre seyrek de olsa sütun parçaları kullanılmıştır (*Foto-5*). Mermer ve bazaltdan yapılan sütunların, 48 cm., 38 cm., 46 cm., çaplarında olduğu görülmektedir. Sütunların form ve işlenişinden yola çıkarak, dönem olarak bu parçaların Roma ve Bizans dönemi eserleri olduğunu söylemek yanlış olmaz.

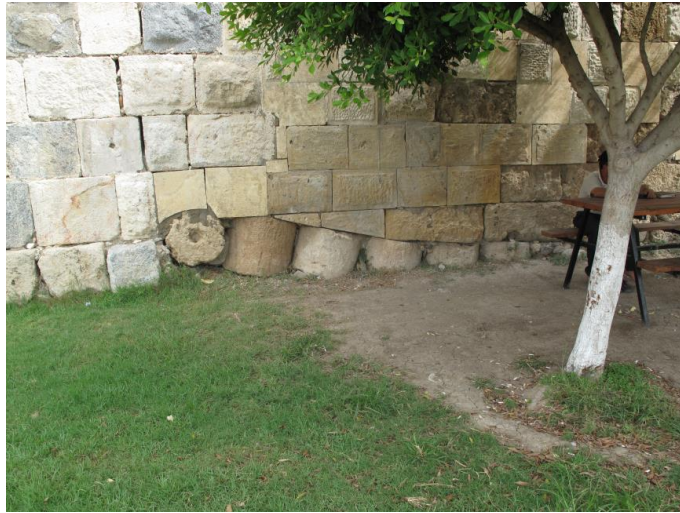
Foto-6. Kısım Batı Duvarındaki Devşirme Malzeme.

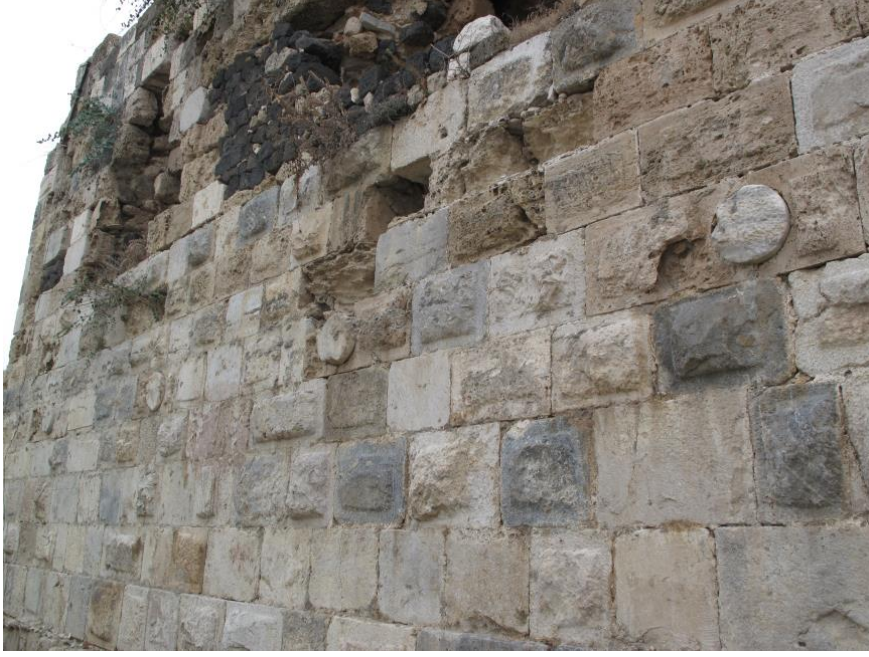
Foto-7. 5. Kısım Kuzey Duvarındaki Devşirme Malzeme.

5. kısım: Kalenin karadan batı ve kuzeyini oluşturan köşesinde yer alan 5. kısım, üçü kuzeye biri batıya açılan dört mazgal penceresi ile adeta bir batarya yapısını andırmaktadır (*Çizim-1*). 5. kısım, kalenin karadan batı ve kuzeyini oluşturan köşesinde yer almaktadır. Yoğun savunma gerektiren bu kısım düzgün kesme taş ve rustik taşlardan inşa edilmiştir. 5. kısmın batı duvarının bir kısmının temelinde, 47 cm., 50 cm., 54 cm., 56 cm., 60 cm., 60 cm. çapında olmak üzere altı adet yuvarlak sütun parçası kullanılmışken (*Foto-6*), kuzey duvarında yerden yaklaşık 2,00 m. yükseklikte, simetrik bir şekilde yaklaşık 2,00 – 3,00 m. aralıklarla 5 sütun parçası ve mezar taşına yer verilmiştir (*Foto-7*). Bunlardan üç tanesi 35 cm. çapında iken biri 36 cm., diğeri ise 40 cm. çapındadır. Sütun parçası ve mezar taşlarının batı uç tarafta bulunanı bazalt, diğer dördü ise mermer malzemedan yapılmıştır. Şehrin başta ibadethanelerinden olmak üzere meydanları caddeleri ve diğer yapılarından toplanarak sur duvarlarında tamir malzemesi olarak kullanılan sütun parçalarının form ve yapım tekniğinden dolayı Roma ve Bizans dönemini kapsadığı anlaşılmaktadır. Özellikle sur temelinde görülen sütun parçaları, kuşatma sırasında lağımçıların yaptığı bir çalışma sonrası oluşan hasarın tamiri gibi durmaktadır. Kalenin, özellikle 1275–1337 tarihleri arasında uğradığı saldırı ve yıkımlar, tamirlerde kullanılan devşirme malzemenin Roma veya Bizans Dönemi'ne tarihlenmesi gerektiğini düşündürmektedir. Tamirlerde kullanılan mezar taşları özellikle makara tipli forumlarından yola çıkarak yukarıda sıralanan nedenlerden dolayı Geç Roma Dönemi tarihlenmesi yapmamızı kolaylaştırmaktadır.

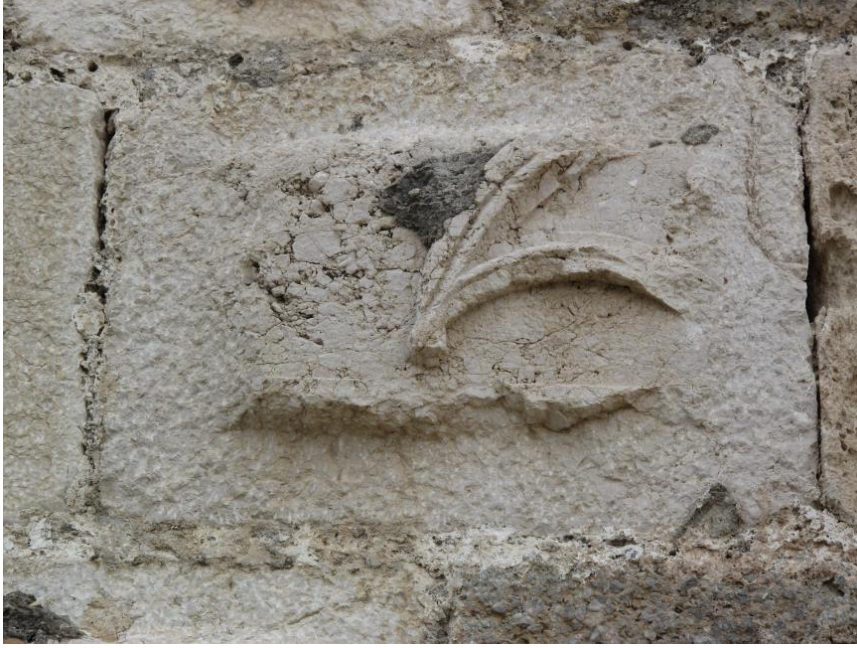
Foto-8. 5. Kısımdaki Palmet Motifli Taş

Bunlarla birlikte 5. kısmın kuzey duvarı üzerinde bulunan başka bir devşirme malzeme olan bitkisel motifli taş ilgi çekicidir. Yerden 2,00 m. yükseklikte bulunan bu motifli taş, siyah bazaltdan yapılmış bir diğer devşirme malzeme olan sütun parçasının doğusunda yer almaktadır. Taşın üzerine kabartma olarak işlenen bir palmet motifi görülmektedir (*Foto-8*). 74 x 48 cm. ebadında bir taşın üzerine işlenen Palmetin, bazı kısımları bugün tahrip olmuş

durumdadır. Bilindiği üzere palmet, Sümerler, Mısır, Asur gibi medeniyetlerde birkaç yapraklı ibaret şekliyle kullanılmıştır. Orta Asya Türk Sanatı'nda görülen palmet ise buraya Helenistik Devir'de Greko-Budik sanatın etkisiyle girmiştir. Bu motif Grek Mimarisi'nde çok kullanılmıştır. Osmanlı süslemede palmeti Barok Devri'nden sonra kullanmaya başlamıştır²⁹. Türk Sanatı'nda palmet, genellikle çeşitli kompozisyonlar içinde kullanılmıştır. Buradaki palmetin işleniş şekli Bizans Dönemi sütun başlıklarında görülen palmet motifleri ile yakın benzerlik gösterdiğinden, bu taşın Ortaçağ' ait bir yapıdan devşirildiğini düşündürmektedir.

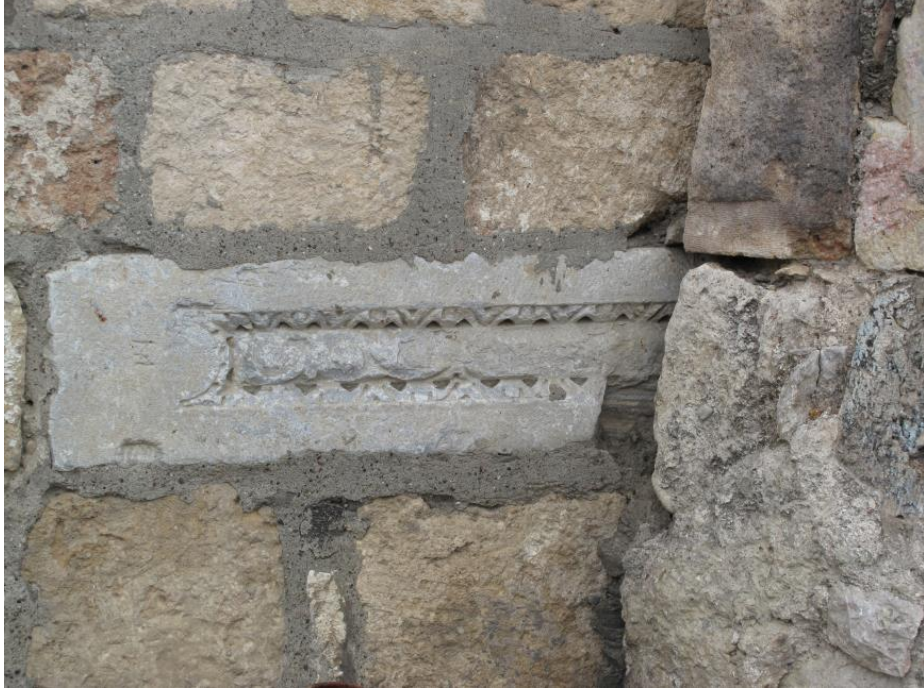
Foto-9. 5. Kısım ile 6. Kısım Arasındaki Lento Devşirme Malzeme.

5. kısımdan 6. Kısma doğru devam eden sur duvarı üzerinde (*Çizim-1*) yerden yaklaşık 1.50 m. yükseklikte bulunan bir taş dikkat çekmektedir. Kalkerden yapılan bu taş da devşirme olup, 104 x 37 cm. ölçüsünde bir lento taşıdır (*Foto-9*). Bir hayli tahrip olmuş lentonun üzerinde uzun dikdörtgen bir friz içerisinde bitkisel süslemeye yer verildiği anlaşılmaktadır. Süslemeler detaylı olmayıp, basit bir işçilik göstermektedir. Malzemesi ve üzerine çizgisel olarak işlenen basit süsleme çabası, lentonun Ortaçağ'dan kalma fazlaca önemsenmeyen bir yapıya ait olduğunu göstermektedir.

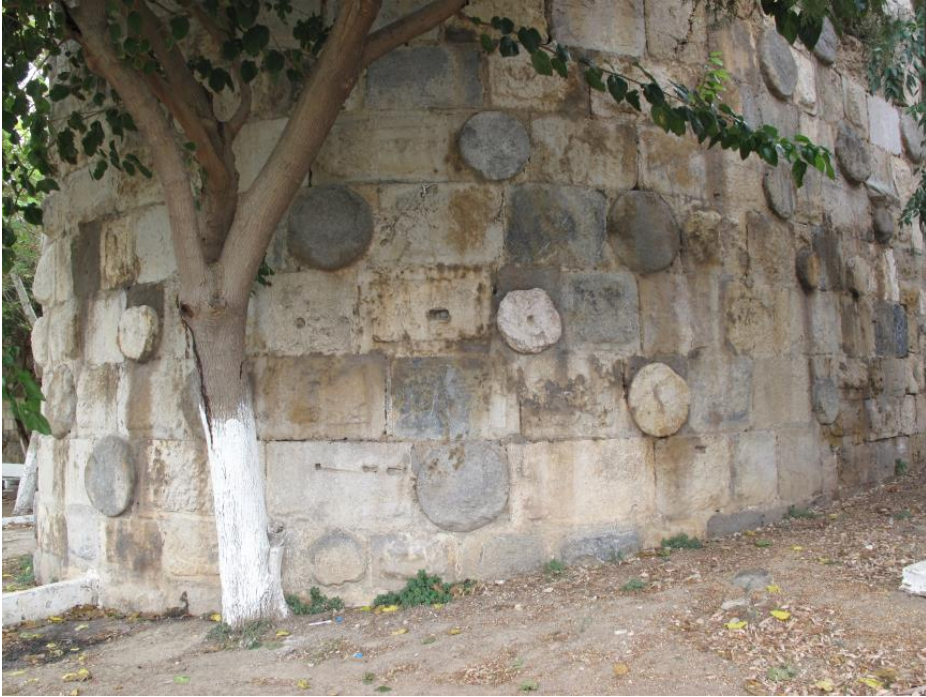
Foto-10. 6. Kısımda Kullanılan Devşirme Malzemeler.

6. kısım: Kuzey sur duvarlarında bulunan bu kısım 1. kısımdan sonra kalenin en büyük mekânını oluşturan bir kuledir (*Çizim-1*). En az iki katlı olarak inşa edildiği anlaşılan kulenin bugün ikinci katı tamamıyla yıkılmış olup, sadece 1. kat ayakta. Kulenin genel mimari yapısına bakıldığında geçirdiği onarımların boyutları da anlaşılmaktadır. Kule dış duvarında kullanılan 20'den fazla sütun parçası ve mezar taşlarıyla kaledeki en fazla devşirme malzeme kullanılan kısım olarak öne çıkmaktadır (*Foto-10*). Ölçülebilen onaltı sütun parçasından, dört tanesi 63 cm. çapında, üç tanesi 50 cm. çapında, iki tanesi 55 cm. çapında, iki tanesi 46 cm. çapında, iki tanesi 61 cm. çapında, diğer üçü ise 40, 59 ve 70 cm. çapındadır. Roma ve Bizans dönemine ait olduğu düşünülen sütun parçalarının çeşitliliği bütün bu malzemelerin aynı yerden toplanmadığını göstermektedir. Sütun parçaları bu haliyle birkaç yapıya ait olmalıydılar. Aslında kalede kullanılan devşirme malzemelerin kullanımını 1187-1337 aralığına koymak daha doğru olacaktır. Çünkü kuruluşundan 1187 yılına kadar ciddi bir saldırı görmediği anlaşılan kale, Ermenilerin eline geçtikten sonra sözü edilen aralıklar içerisinde çok yoğun saldırılara maruz kalmıştır. En son Yavuz Sultan Selim zamanında (1517) Türklerin eline geçen kale, günümüze kadar ulaşmıştır. Sözü edilen tarihlerden önce de kale, Roma, Bizans ve Ermenilerin elinde olduğundan kullanılan devşirme malzeme de bu devire ait olmalıdır.

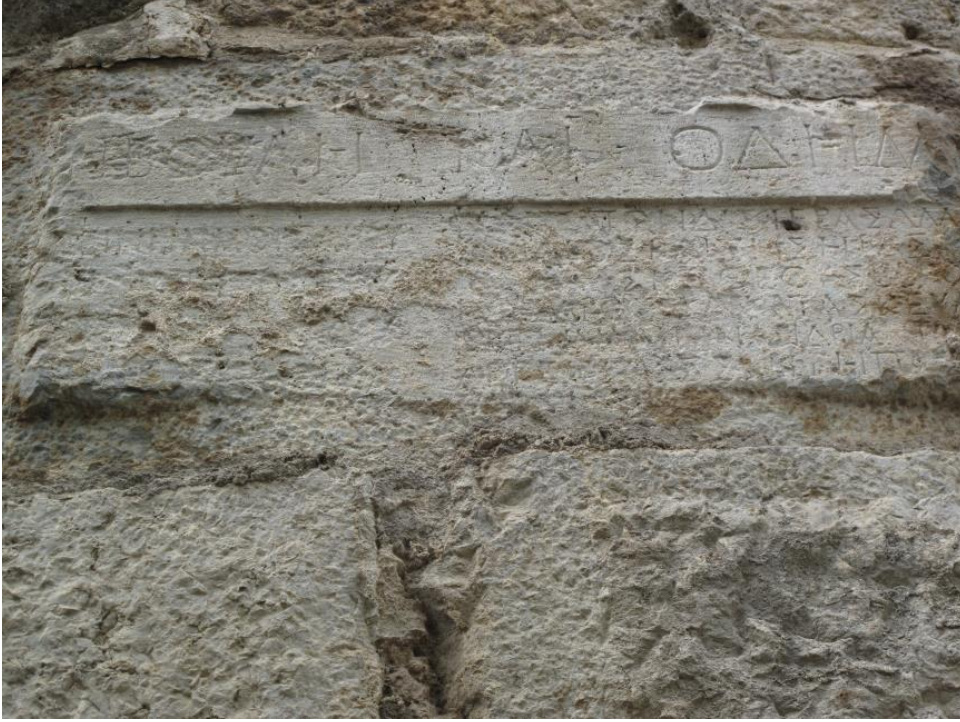
Foto-11. 6. Kısımda Devşirme Olarak Kullanılan Kitabe.

6. kısmın doğu duvarında, yerden yaklaşık 2,50 m. yüksekte bulunan bir diğer devşirme malzeme ise bir kitabedir. Kalker bir taş üzerine dikdörtgen bir şekilde hazırlanan 95 x 50 cm ölçüsündeki taş kitabe, Grekçe yazılıdır. Büyük oranda tahrip olmuş kitabe bugün kısmen okunabilmektedir (*Foto-11*). Roma Dönemi'ne ait olduğu anlaşılan kitabenin okunabilen kısımlarında;

Orjinali	Tercümesi
.....AH.....AI.....ODI-I..M..AE.....Aİ.....ODİ-İ..M..
.....ΠΟΝΔ.Σ...ΡΑΣΛΛΑPOND.S...RASLLA
.....ΣΗ..Σ.....SE..S.....
.....Ο.Σ.....O.S.....
.....ΑΤΑΣΚΕ.ΑATASKE.A
.....ΔΡΙΑ.....DRİA.....
.....Σ.Ν..Ι-ΙΡΑ...S.N..İ-İΡΑ.....

İfadeleri yer almaktadır. Bu ifadeler kitabenin ne tür bir yapıdan devşirildiğini göstermekten uzaktır. Kitabede kullanılan yazı karakteri, kitabenin Geç Roma Devrine ait bir yapıdan devşirildiğini göstermektedir. Çünkü bu yazı karakteri sözü edilen devirde sık kullanılmaya başlamıştır.

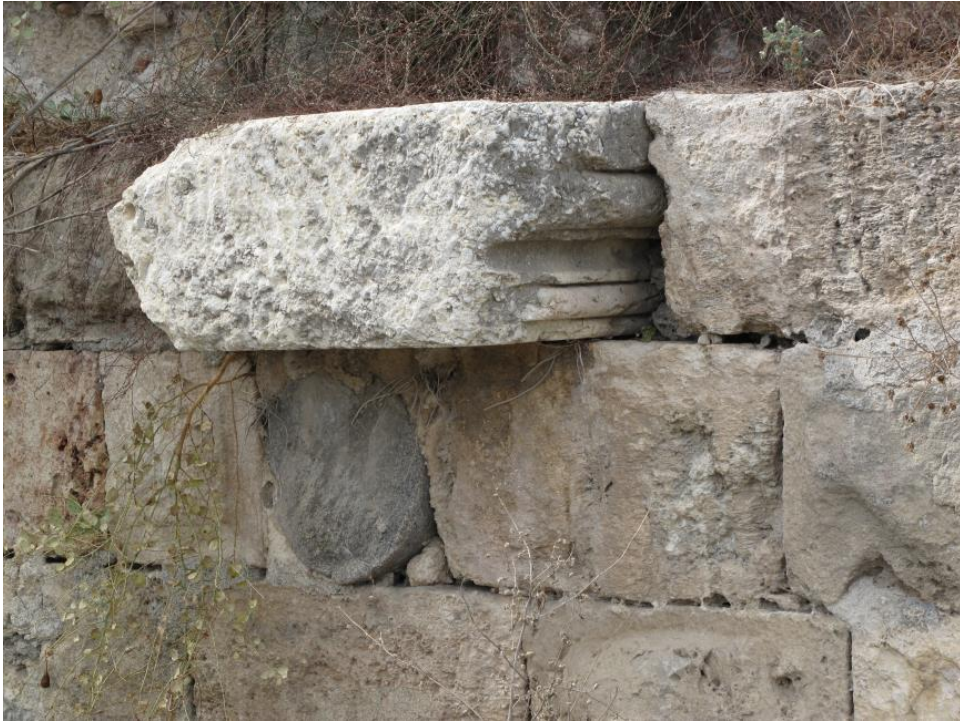
Foto-12. Kalenin Kuzey Sur Duvarında Kullanılan Devşirme Malzemeler.

Kalenin kuzey sur duvarı üzerinde duvar içerisine yerleştirilmiş, 65 cm. çapında bazalt bir sütun parçası ve bunun üzerinde, duvardan iç mekâna doğru çıkıntılı olarak yerleştirilmiş 108 cm. çapında bir sütun kaidesi yer almaktadır (*Foto-12*). Sütun kaidesinin iç mekâna bakan tarafı kırılarak tahrip edilmişken, duvar içinde kalan kısmı sağlam olarak günümüze ulaşmıştır. Kalan sağlam kısımlarından Sütun altlığının silmelerle harekelendirildiği görülmektedir. Mimaride sütun kaideleri incelendiğinde³⁰ bu türde birkaç silme ile hareket kazandırılmış sütun kaidesi genelde Roma ve Bizans'ta görülmektedir. Silmelerdeki zariflik ve plastiki özellikler yine Geç Roma Erken Bizans özelliği olarak karşımıza çıkmaktadır. Gerek bazalt sütun parçası gerekse bu formlu sütun kaidesi Roma ve Bizans döneminde özellikle tapınak ve kilise gibi kutsal alanlarda karşımıza çıkan mimari öğelerdendir.

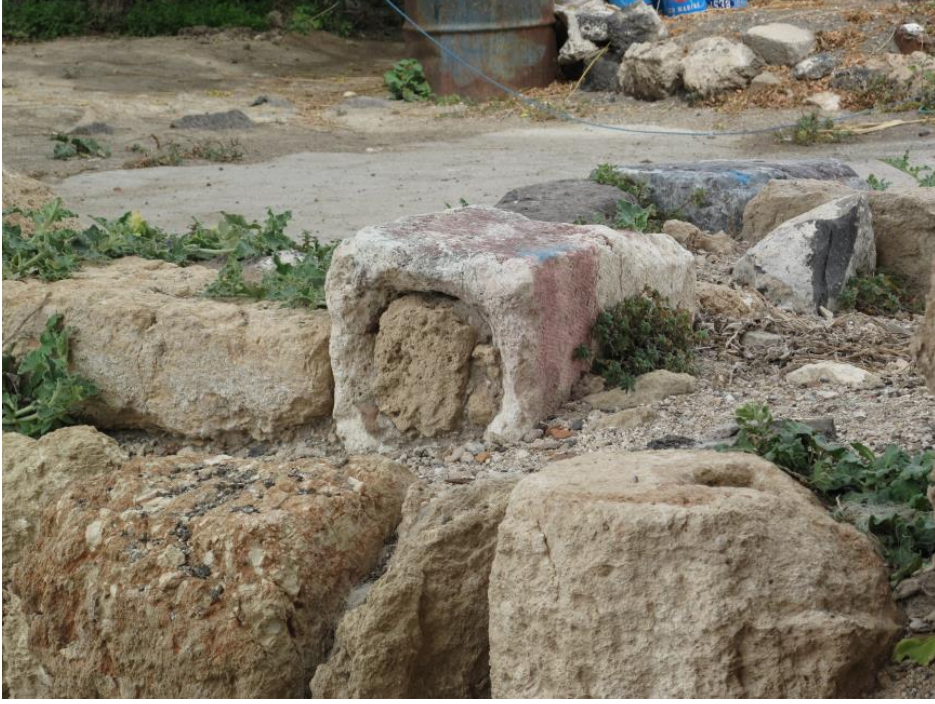
Foto-13. Kale Duvarlarında Kullanılan Dibek Şeklindeki Devşirme Malzeme

Kalenin batı tarafında bugün yıkılmış duvar temelleri arasında kullanılan bir başka devşirme malzeme ise taşa oyulmuş 40 x 52 cm. ölçüsünde bir dibektir (*Foto-13*). Bugün içerisi toprakla dolu olan dibegin sur duvarı içerisine yatay olarak yerleştirildiği anlaşılmaktadır. İçinde herhangi bir maddeyi dövmeğe yarayan dibeklerin, daha ilk çağlardan beri kullanıldığı bilinmektedir. Ağaçtan, taştan ve madenden yapılmış örnekleri bulunan dibekler, genellikle yuvarlak ve kare formlu olarak yapılmışlardır. Yörenin özellikleri göz önünde tutulduğunda, söz konusu dibegin gerek malzeme gerekse işçilik bakımından Ortaçağ özelliği gösterdiğini söylemek mümkündür.

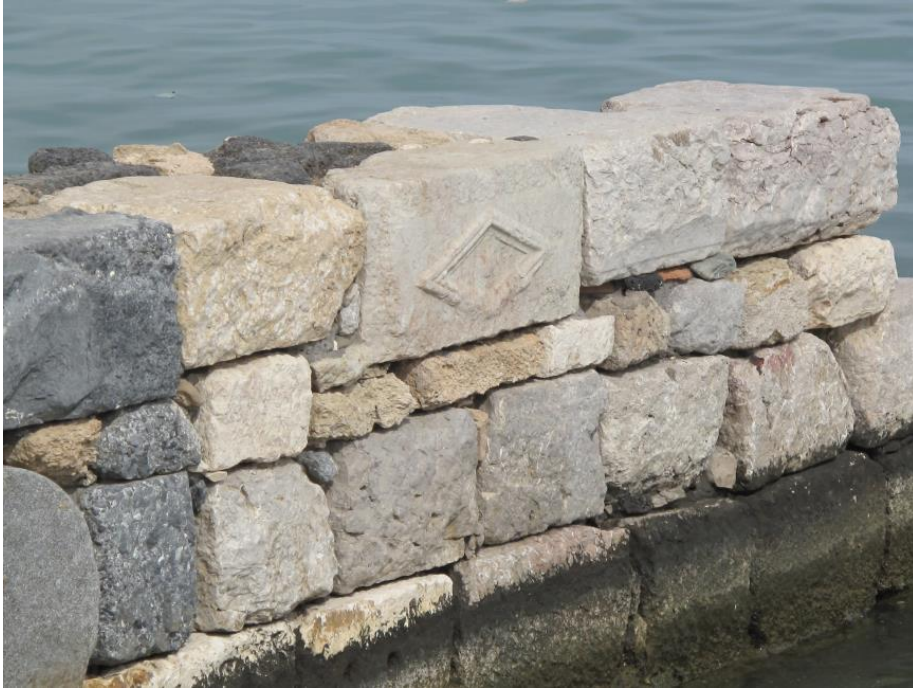
Foto-14. Marko Polo İskelesindeki Baklava Motifli Devşirme Malzeme.

Bir başka devşirme malzeme de kalenin doğusunda bulunan Marko Polo iskelesinin güney duvarında karşımıza çıkmaktadır (*Çizim-1*). Tamirler sonrası mı yoksa yakın zamanda mı konulduğu anlaşılamayan bu taş geometrik motiflidir. Düzgün bir şekilde işlenen 102 x 47 cm ölçüsündeki kufeki taş üzerinde bir baklava dilimi yer almaktadır. İç içe geçmiş kalın ve ince silmelerden oluşan motif düzgün bir işçilik göstermektedir (*Foto-14*). Urartulardan beri baklava dilimli örneklerin kullanılageldiği bilinmektedir. İslam Sanatı'nda figürlü süslemenin fazla tasvip görmemesi üzerine bitkisel ve geometrik süslemelerin yaygın olarak kullanıldığı gerçeği yanında, günümüze kadar geçen devir içinde her milletin bu tür süslemelere yer verdiği bir gerçektir. Ayas Kalesi'nde bulunan, geometrik süslemeli taş, gerek üslup gerekse işlenişle Ortaçağ Dönemi'ni işaret etmektedir
