ERZURUM - ILICA / ALACA KÖYÜ CAMİİ

Dr. Hüseyin YURTTAŞ*

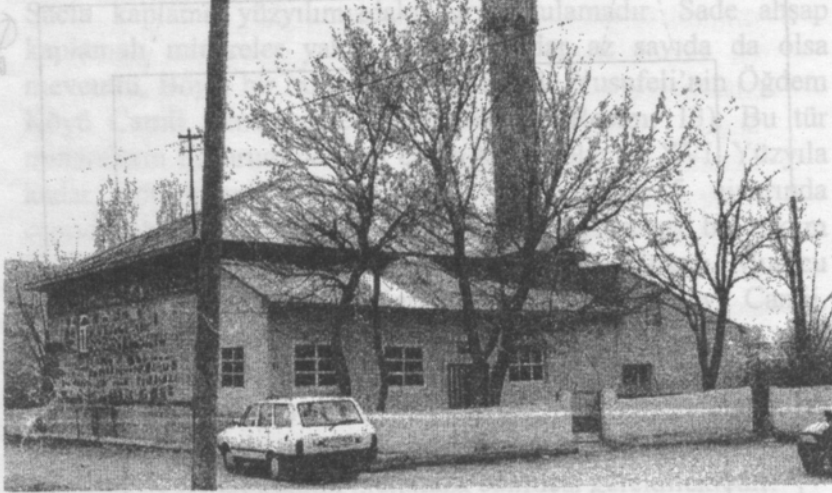
Resim : 1 – Erzurum-Ilica / Alaca Köyü Camii, kuzeyden.

Erzurum'un yaklaşık 36 km. batısında, Erzurum – Kandilli – Aşkale eski yolu üzerinde, ana yoldan 2 km. kadar kuzeydeki Alaca Köyü'nde bulunmaktadır (Resim:1).

etrafında başka bir yapı yokken, daha sonra batısına imam için lojman mahiyetinde küçük bir yapı (Resim: 2), kuzeyine de bir son cemaat yeri eklenmiştir. Günümüzün inşaat malzemesiyle eklenen bu son cemaat yeri, Camiin girişinin dışarıdan görünmesini engellemektedir (Resim: 1). Dıştan moloz taş örgüye sahip duvarlarda üç sıra ahşap hatıl kullanılmıştır. Bu hatıllar 0.25 m. kalınlıkta ve 1.25 m. aralıklarla yerleştirilmiş olup, Camiin dört duvarında da yer almaktadır (Resim: 3-4).

Minaresi ahşap olup, saca kaplanmıştır (Resim: 1,2). Kaidesi kuzeybatı köşede beden duvarından çıkıntı yapmıştır. Çatı seviyesine kadar moloz taş örgülü kaide, bu seviyeden sonra ahşap olarak devam etmektedir. Şerefe kısmından hemen sonra, ahşap dikmelerle taşınan külah yer alır. Petek kısmına yer verilmemiştir. Minareye, camiin içerisinden, mahfilden çıkılmaktadır. Bu tür minareler yine Erzurum'da bazı camilerde bulunmaktadır.

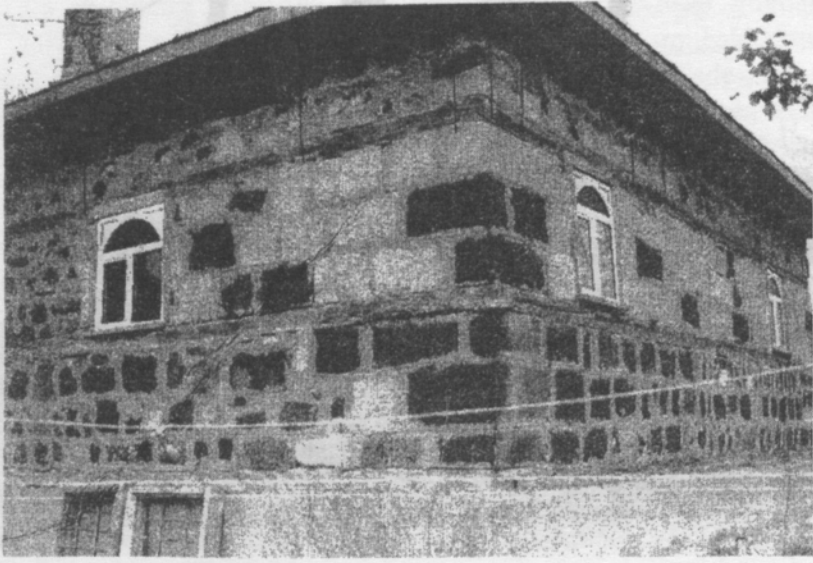
Resim: 5 – Erzurum-Ilica / Alaca Köyü Camii, duvar ve hatillar.

Alaca Camii'nde moloz taşın yanı sıra, duvarların bazı bölümlerinde, duvar köşelerinde, girişte ve mihrapta düzgün kesme taş kullanılmıştır (Resim: 5). Camiin içerisini doğuda, güneyde ve batıda ikişerden toplam altı pencere aydınlatmaktadır. İçe doğru genişleyen bu pencerelerden kuzeybatıdaki sonradan kapatılarak bir niş olarak kullanılmış, kuzeydoğudaki ise küçültülerek orijinal şekli bozulmuştur. Pencerelerin orijinal demir parmaklıkları ve ahşap söveleri sökülmüş, yerlerine plastik doğrama pencereler takılmıştır.

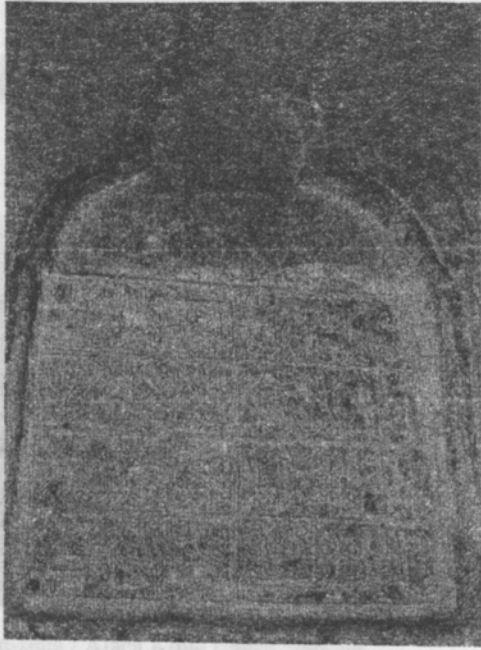
Resim: 6 – Erzurum-Ilica / Alaca Köyü Camii, kitabe.

Camiin girişi üzerinde yer alan kitabeğe göre H. 1111 / M. 1699 tarihinde inşa edilmiştir. Dört beyit halindeki güzel bir süslü ile yazılmış olan kitabe şöyledir (Resim: 6):

Camiin kuzey cephesinin ortasında yer alan giriş, basık kemerli ve sadedir. Cami kitabesi bu basık kemerin üzerinde yer alır (Resim: 6). Pencerenin bulunmadığı kuzey cephedeki girişin doğusunda, dilimli kemerli yüzeysel küçük bir niş bulunmaktadır. Kemer köşeliklerindeki, daireler içerisinde birer altı kollu yıldız yerleştirilmiştir. Bu niş, zeminden yukarıdadır ve bir mihrap nişi olarak kullanılmıştır (Resim: 7).

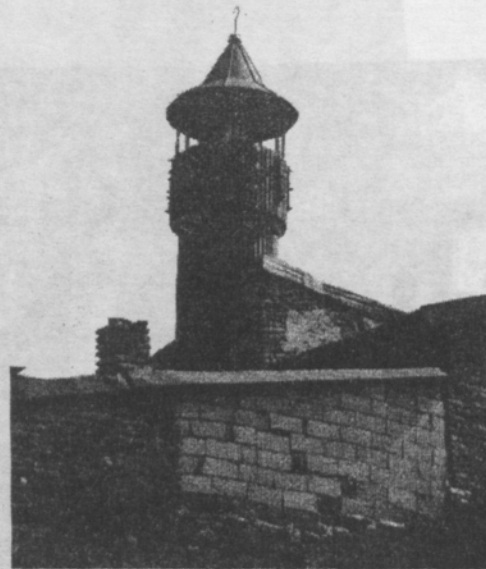
Resim: 14 – Erzurum-Aşağı Habib Efendi Camii Minaresi

minarelerin en erken tarihli olanını tespit etmek pek mümkün değildir. Ahşapın dış etkenlere karşı dayanıksız oluşu nedeniyle bu minareler zamanla yenilenmiş olmalıdır. Ahşap gövdeli minarelerin orijinalinde sacla kaplı olmadıkları muhakkaktır. Sacla kaplama yüzyılımızdaki bir uygulamadır. Sade ahşap kaplamalı minareler yakın zamana kadar az sayıda da olsa mevcuttu. Böyle bir minare, yakın çevrede Yusufeli'nin Öğdem Köyü Camii minaresinde görülmektedir (Resim: 13). Bu tür minarelerin Erzurum'daki en erken tarihli olanını XVI. Yüzyıla kadar götürmemiz mümkündür. Erzurum'da 15 civarında camide ahşap minarenin yer alması, küçümsenecek bir rakam değildir. Ahşap minareli camilerden birkaçı Yukarı Mumcu Camii, Hacı Cuma Camii, Karaköse Camii, Emir Şeyh Camii, Aşağı Habib Efendi Camii (Resim: 14) dir.
