Şavşat'ta Geleneksel Köy Meskenleri ve Başlıca Sorunları

Traditional Village Houses in Şavşat and the Major Problems

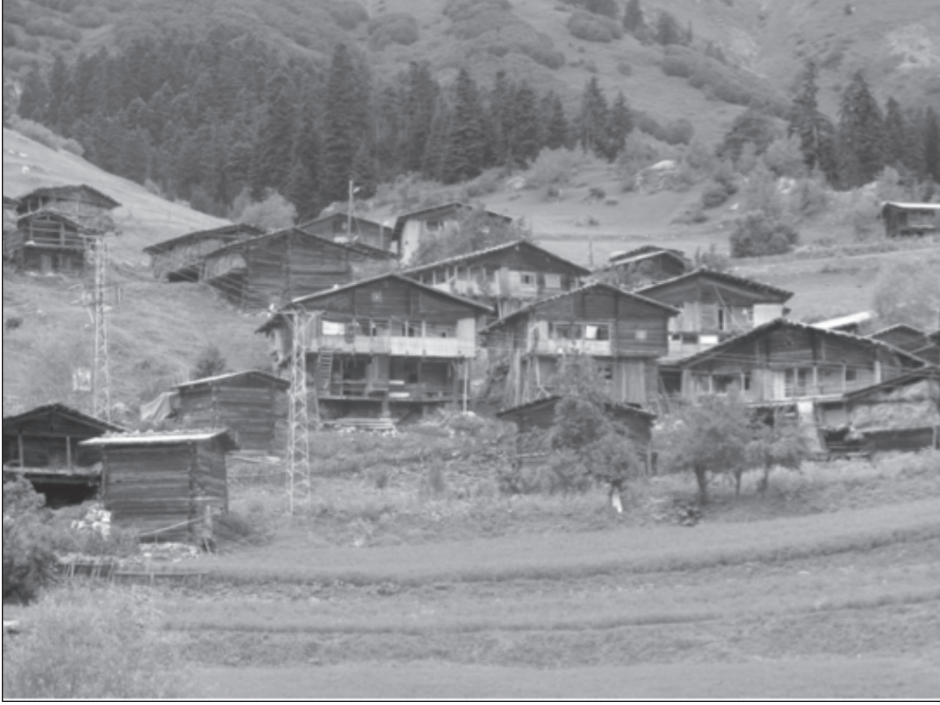
Fotoğraf 1: Sahada yaygın olan geleneksel köy meskenlerinden toplu bir görüntü (Maden köyü).

Şavşat ilçesinde 2013 yılı itibariye 13.441 köy konutu bulunmaktaydı.³ Bunların yapımında, farklı *taşıyıcı sistem* ve *yapı gereç* türleri kullanılmıştır. Arazi gözlemlerimiz esnasında, araştırma sahasındaki köy konutlarının ekseriyetinin neredeyse ahşap dışındaki herhangi bir malzeme kullanılmadan inşa edilmiş olduğunu müşahede etmiş bulunmaktayız. Bir başka ifadeyle, sahadaki geleneksel köy konutlarının önemli bir kısmında hem taşıyıcı sistem, hem de temel yapı gereci ahşaptır (Fotoğraf 1). Bununla birlikte, son

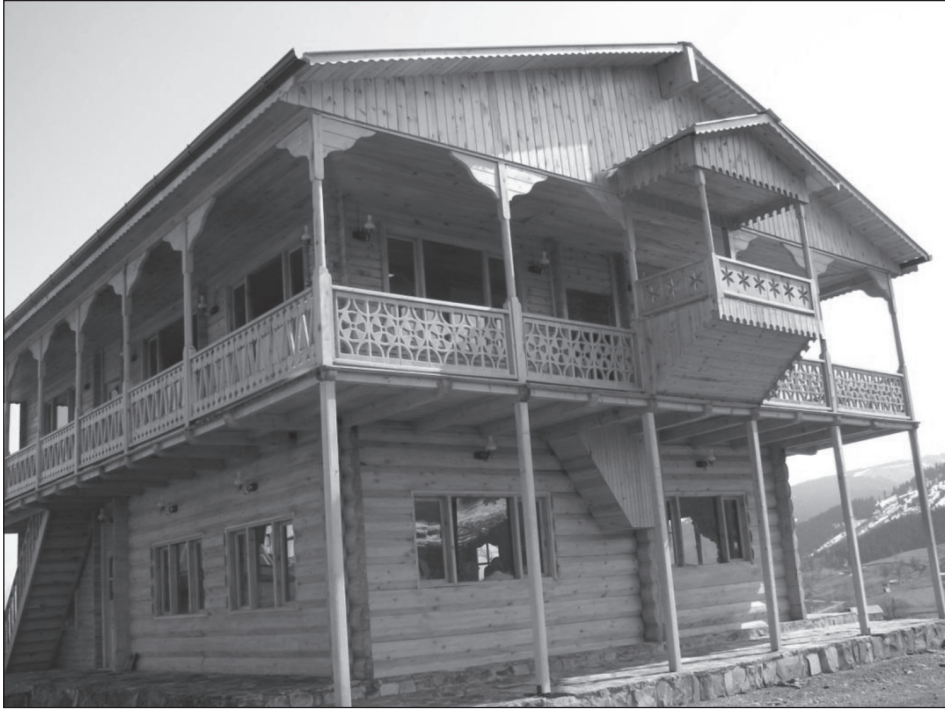
Fotoğraf 13: Şavşat Kaymakamlığı tarafından yaptırılan Şavşat evi.
