BELLETEN

ANASTHASE SURLARI

FERİDUN DİRİMTEKİN

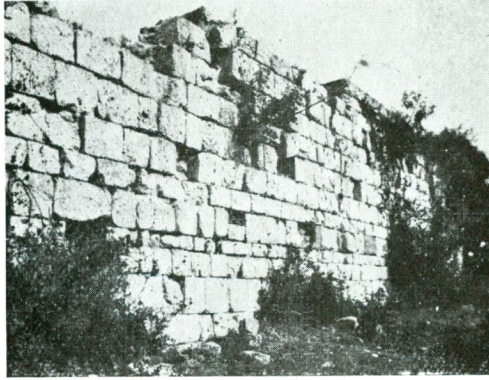
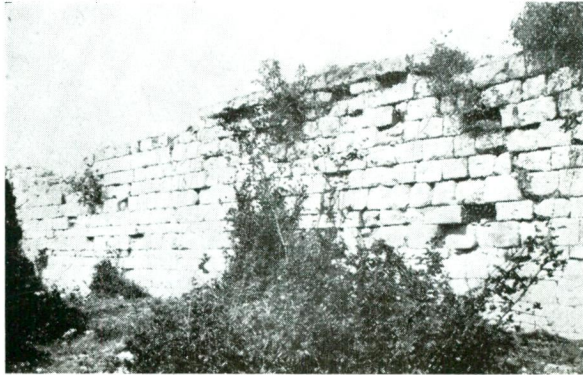
Arabacı kapının yanındaki surlar.

Surlar, gerek Karacaköy tarafında ve gerekse Kuşkaya güneyindeki kapı yerlerinde, zemin seviyesine inmiştir. Surların ilk zamanlardaki vaziyetine yakın bir yükseklik ancak Arabacı-kapısı denilen yerde mevcuttur. Burada nasılsa muhafaza edilmiş olan 29,75 metrelik bir sur kısmı, 5 metreden fazla bir irtifadadır. Bu kısım sur üzerinde, inşa edildiği zamanki vaziyeti muhafaza etmiş parçalar mevcuttur. Buradaki surların yüksekliği bugünkü zemin seviyesinden 5,25 metre ve kemer üzerindeki genişlik 3,15 metre olarak tesbit edilmiştir⁹ (Res. 3^a, 3^b).

Vaziyet bu şekilde devam ederse 10—15 sene sonra Anasthase surlarında, geçtiği güzergâhı tesbit etmek için, kazı yapılması ve temellerinin aranması lâzım gelecektir. Arabacı-kapısı yanındaki, hemen asıl şekillerini muhafaza eder bir vaziyette olan sur kısmının muhafaza altına alınması, tarih bakımından çok yerinde bir tedbir olacaktır.

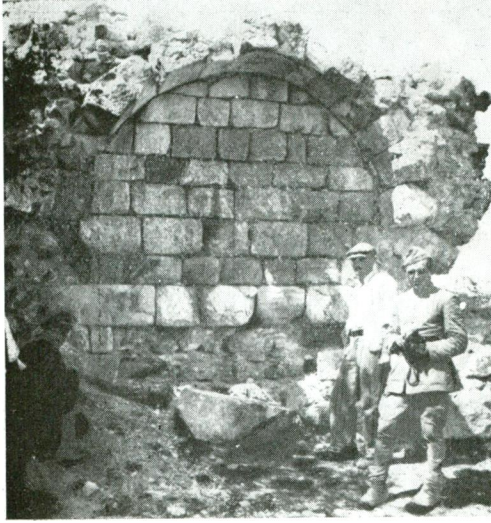
Res. 9 a — Arabacı kapı civarındaki Niş.

Kapıların yanında birçok nişler görülmüştür. Bugün Arabacı -kapısı güney surları üzerinde üçü iyi muhafaza edilmiş olarak beş niş mevcuttur (Res. 9, 10 ve 11). Bunların, kapı muhafızlarının barınmaları için kullanılmış olmaları muhtemeldir.

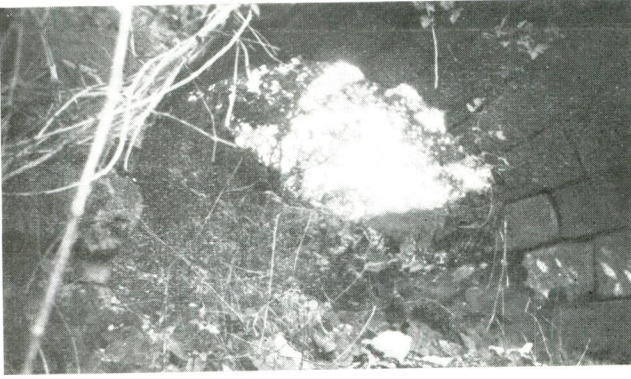
Arabacı -kapısı ile Suvat- kapısı arasında oldukça iyi muhafaza edilmiş vaziyette birçok gözetleme yerleri mevcuttur (Res. 11, 12, 13). Bunlara tabii, zeminden bir merdivenle çıkılmaktadır.

Res. 11 — Derviş kapı ile K r kapı
arasındaki g zetleme yeri.

Res. 12 — Kör kapı ile Arabacı kapı
arasındaki gözetleme yeri.

Res. 13 — Küçük Kuşkaya
civarındaki gözetleme yeri.

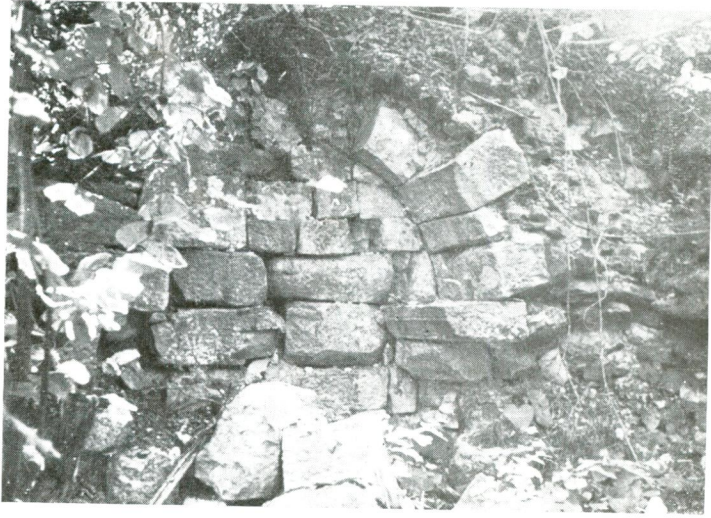
irtifayı bulan bir sur kısmını bulmak için dikkatle aramak lâzımdır. Çünkü buralarda da sur denilecek bir şey kalmamıştır. Büyük Bedesten'in güney dış köşesinde bir burçtan bazı eserler kalmış ve burca girmek için kullanılan kapı (Res. 15, 16) oldukça iyi bir şekilde mahfuz kalmıştır. Küçük Bedesten'de bir burç yeri ancak güçlkle tanılabilir, diğer burç yerlerinde toprak yığınından başka bir şey yoktur.

Res. 15 — Büyük Bedesten'deki burç kapı.

Res. 16 — Büyük Bedesten'de örülmüş bir kapı.

Birçok şehirleri yeniden tahkim veya yıkılmış kaleleri tamir ettiren İmparator II. Justin¹⁵, Anasthase surlarını yeniden tahkim ettirmiş, garnizon için daha fazla emniyet tesisi maksadiyle bir burçtan diğerine geçileñ kapıları kapatmış ve her burcun altına bir kapı yaptırmıştı. Burç müdafileri bunları kapayınca tamamiyle emniyet içinde bulunuyorlardı.
