## Arşiv Kaynakları Işığında Ergiri Sancağındaki Osmanlı Dönemi Kiliseleri ve İnşa Süreçleri [1720-1912]

*Ottoman Period Churches and Construction Processes in the Sanjak of Ergiri According to Archive Documents [1720-1912]*

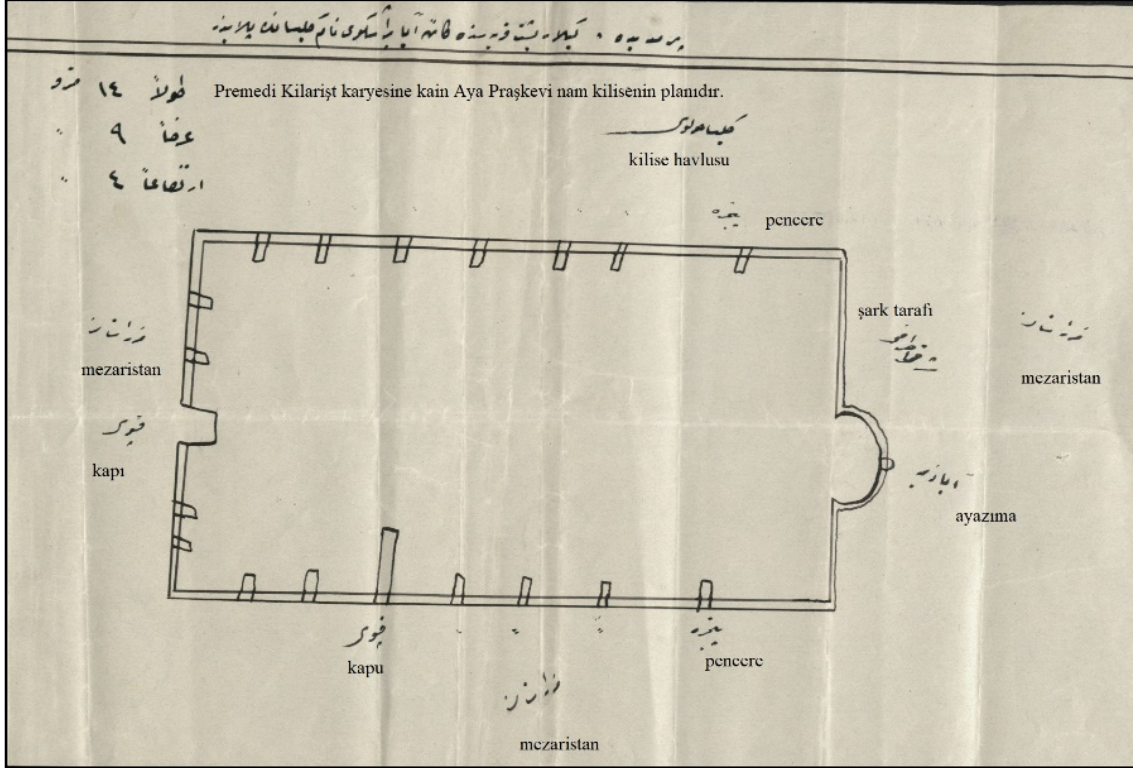
Çizim 1. Kilarışt Karyesi Kilisesi Krokisi (İ. AZN, 100/16).

Kiliseyle ilgili en erken tarihli kayıt 1860 tarihli kroki çizimine aittir. Çizime göre kilisenin doğu, batı ve güney tarafları mezarlıkla çevrelenmişti. Kuzeyde avlusu yer almaktaydı. Apsisin doğusunda bir ayazma bulunmaktaydı. Yapının batı ve kuzey cephelerinde birer girişi vardı. Kuzey duvarı üzerinde yedi, güney duvarında altı, batı duvarında ise dört pencere bulunmaktaydı. Çizim kağıdında herhangi bir imza veya mührü rastlanmamıştır<sup>79</sup>. (Çizim 1)

Şura-i Devlet'ten Sadaret'e gönderilmiş olan 26 Mart 1911 tarihli belgeden edinilen bilgilere göre kilise köyün kuzeybatısında, dört tarafı duvarlarla çevrili bir mezarlık içerisinde yer almaktaydı. Harap durumda olan yapının ruhsatsız bir şekilde yeniden inşa edilmeye başlanması üzerine inşaatı durdurulmuştu. Daha sonra kilisenin eski temelleri üzerine yeniden inşa edilmesi yönünde karar alınmıştı. Yeni inşa edilecek kilise kuzeyden 1 m. kadar genişletilerek 14x9 m. ölçülerinde ve 4 m. yüksekliğinde olacak ve kâgir olarak yapılacaktı. Kilisenin yeniden inşasında herhangi bir mâni görülmemişti<sup>80</sup>. 1 Nisan 1911 tarihinde iradesi yazdırılmıştı<sup>81</sup>. Yapıya ait iki belge arasında yaklaşık 50 yıllık bir zaman farkı vardır. Muhtemelen 1860 tarihli çizim ilk kez

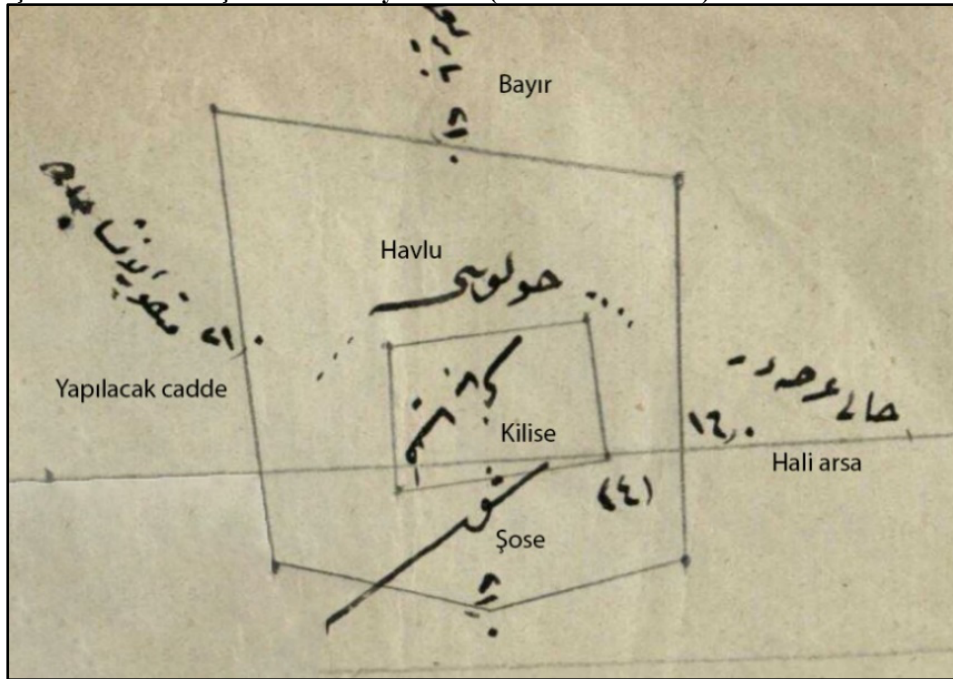
Cizim 2. Kilise ve Çevresini Vaziyet Planı (ML. EEM. 683/31).

Ergiri kaymakamı tarafından Yanya valisine yazılan 8 Mayıs 1861 tarihli belgede Tepedelenli Ali Paşa tarafından yaptırılan ve zaman içinde harap duruma gelen kilisenin Pikeras (Piqeras) köyünden Kostantin Kenderu ve Niviceli (Nivicë) Biblodoli adlı Hristiyanlar tarafından iskeleye gelen tüccarlardan toplanan sadakalarla onarıldığı öğrenilmektedir. Onarım sırasında yapının genişletildiğine dair gelen şikâyet üzerine inşaat durdurulmuştu. Bu aşamada kilisenin çatısı henüz örtülmemişti. Bu sırada Delvine kazasından gönderilen memurlar kilisenin boy ve eninin beşer karış (ortalama 1 m.) genişletildiğini duvarların ise iki kulaç (yaklaşık 3,5 m.) yükseltildiğini tespit etmişlerdi. Yapılan sorgulama neticesinde yarım saat mesafedeki Lagorsi (Lëkurësit) köyünde kilise olduğu ancak kilisenin iskeleye gelen tüccarlar tarafından kullanılmaya uygun olmadığı anlaşılmıştı<sup>83</sup>. Yapılmakta olan kilise ise iskele kapısına 60 kulaç (yaklaşık 110 m.) mesafede yer almakta olup iskeleye gelip giden gayrimüslim tüccarlar tarafından kullanılacaktı<sup>84</sup>. Yapının tamamlanmasına az kalmış olduğundan yerel meclisçe inşaatın bitirilmesinde sakınca görülmediği durumda ruhsatının verilmesi ve bir daha izinsiz mektep ve kilise inşa edilmemesi hususunda patrikhanelere uyarı gönderilmesi emredilmiş ve 20 Ağustos 1861’de iradesi yazılmıştı<sup>85</sup>.

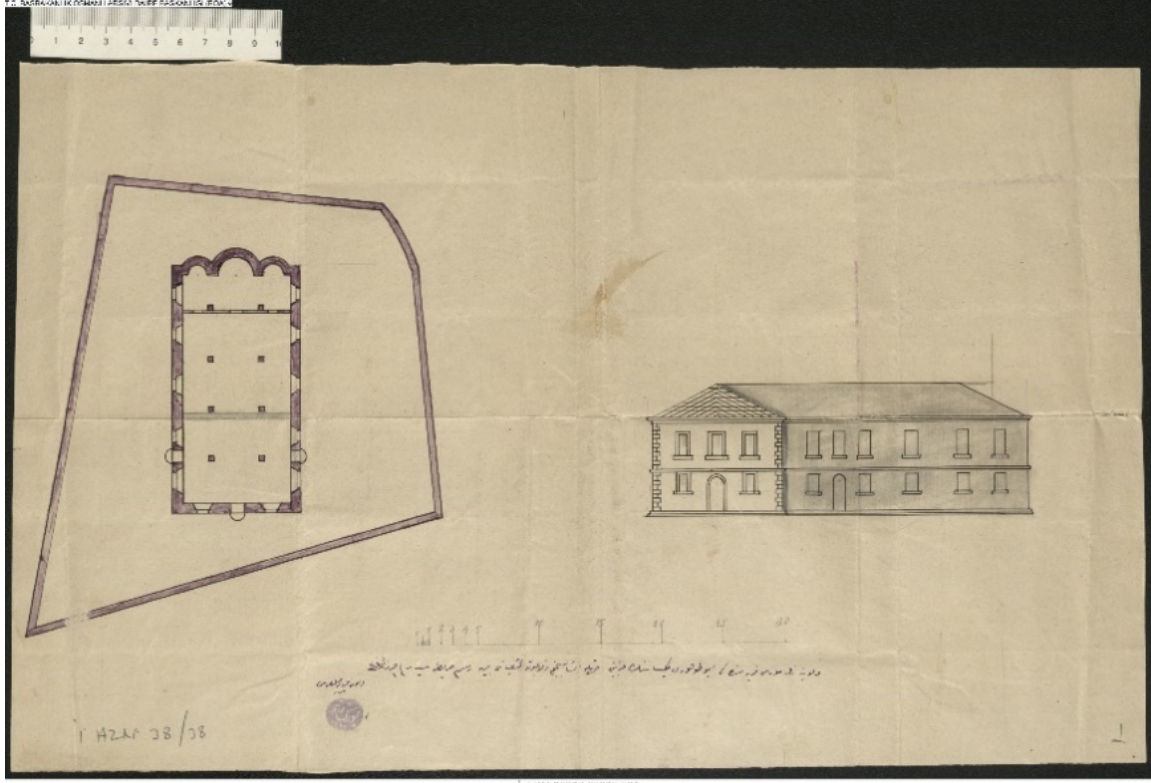
**Çizim 3.** Aya Todor Kilisesi Plan ve Cephe Çizimi (İ. AZN. 38/38).

İstek Ergiri İdare Meclisi aracılığıyla Yanya vilayetine iletilmişti. Burada daha detaylı bilgilere yer verilerek yapının tamamen yıkılacağı, çevresindeki mezarlığın içerisine doğru genişletilerek 8x11,5 m. ölçülerinde ve 7 m. yüksekliğinde yeniden kâgir olarak inşa edileceği bildirilmişti. Köyde 105 hanede 835 Rum nüfusun yaşamaktaydı. İnşaat için harcanacak olan 15.000 kuruş ahalinin bağışlarıyla toplanacaktı. Belgenin içerisindeki ibarelerden anlaşıldığı kadarıyla keşif Delvine belediye kalfası Yorgi tarafından yapılmıştı<sup>94</sup>. İstek buradan Sadaret’e ardından Şura-yı Devlet’e arz edildikten sonra 10 Haziran 1900 tarihinde iradesi yazılmıştı<sup>95</sup>.

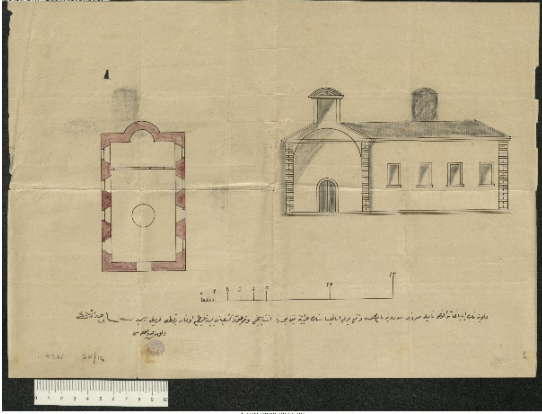
**Çizim 4.** Meryem Ana Kilisesi Plan ve Cephe Çizimleri (BOA.İ.AZN, 50/14).

Kiliseye ait ilk belgeler 1899 tarihli çizimlerdir<sup>96</sup>. Çizime göre kilise tek nefli dikdörtgen planlı bir yapıya sahipti. Kilisenin yarım daire kemerli girişi batı duvarı üzerinde yer almaktaydı. İç mekân ise kuzey ve güney duvarları üzerindeki dörder pencereyle aydınlatılmıştı. Yapının üzeri beşik çatı ile örtülmüş olup çatının merkezine yüksek bir kasnak üzerine oturtulmuş kubbe yerleştirilmişti. Çizimin altında “*Meryem Ana Kilisesi’nin harabiyetine mebni müceddeden*

*inşası için vuku bulan keşfiyatını mübeyyin tanzim olunan bir kıta harita-i resmiyesidir. fi 16 Haziran 315 (M. 28 Haziran 1899)” yazısı ile Delvine belediye kalfası Yorgi’nin mührü yer almaktadır.*

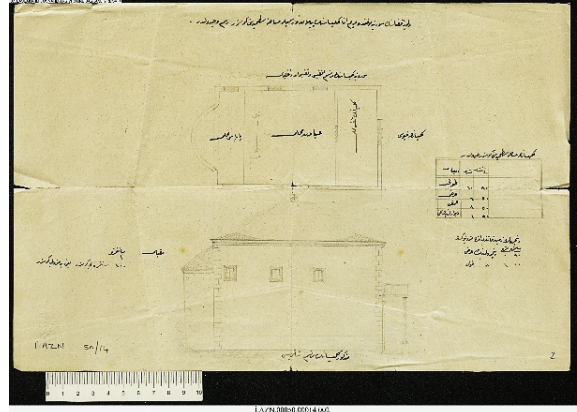
**Çizim 5.** Meryem Ana Kilisesi Plan ve Cephe Çizimleri (BOA.İ.AZN, 50/14).

Bu tarihe en yakın belgeler 1903 yılına aittir. Şura-yı Devlet Mülkiye Dairesi’nde alınan karardan Aya Yanni Teologo adıyla bilinen manastıra ait arazi üzerinde, Soranya adlı yerdeki Meryem Ana Kilisesi’nin yıkılarak yeniden inşa edilmek istendiği anlaşılmaktadır. Kilisenin arazisi Yanya’daki Fransız konsolosu Pinaki Lapa ile biraderi Yorgi Lapa’ya ait kışlakların sınırları dâhilinde olup bu kişilerin izni doğrultusunda kilise yeniden inşa edilebilecekti. Ayrıca bölgede başka kilise olmadığından ve civardaki çiftliklerin ahali de dahil yaklaşık 425 kişi bu kiliseye devam etmekte olduklarından kilisenin yeniden inşası gerekli görülmüştü. İnşaat için ihtiyaç duyulan 5.500 kuruş ahalinin bağışlarıyla toplanmıştı. Ayrıca arazinin öşür bedeli olarak 7,5 kuruş belirlenmişti. Yeni inşa edilecek olan bina 10,80x6,50 m. ölçülerinde ve 8,50 m. yüksekliğinde olacaktı. Kimseden zorla para toplanmamak ve belirtilen ölçüler aşılmamak şartıyla inşaaata başlanması uygun görülmüştü<sup>97</sup>. Konu Şura-yı Devlet’te<sup>98</sup> görüşülmesinin ardından sadrazama<sup>99</sup> ve Sadaret’e sunulmuş ve 1903 yılı içerisinde iradesi yazdırılmıştı (Çizim 4)<sup>100</sup>. Kiliseye ait 1905 tarihli bir çizim daha bulunmaktadır ancak hangi sebeple çizildiğine dair bir veriye rastlanmamıştır (Çizim 5)<sup>101</sup>.

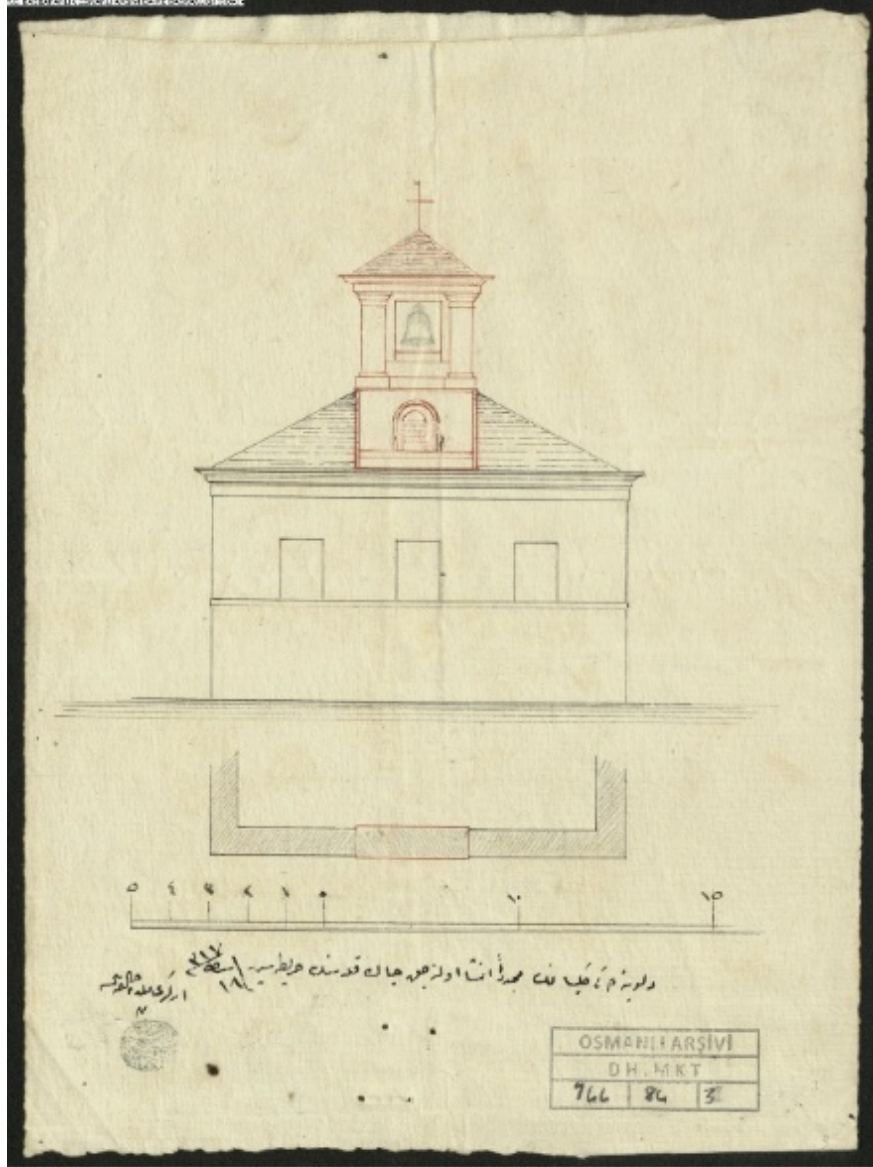
Çizim 6. Meryem Ana Kilisesi Çan Kulesi Plan ve Cephe Çizimi (DH.MKT, 944/84).

tarafından keşif hazırlanarak<sup>103</sup> kulenin çizimleri<sup>104</sup> yapılmıştı. Ergiri belediye kalfası ve liva nafia mühendisi tarafından yapılan keşif neticesinde 1.500 kuruşa ihtiyaç duyulduğu anlaşılmıştı. Kulenin cephe ve plan çizimlerinin yine aynı kişi tarafından yapıldığı anlaşılmaktadır. Bu çizimlerde çan kulesinin duvarın üzerinden yükseldiği, çanın yer aldığı köşk kısmının dört sütunla taşındığı ve üzerinin piramidal kuruluşlu bir çatıyla örtüldüğü görülebilmektedir (Çizim 6).

Soruşturma sebebiyle Delvine Metropolit vekilinin kaymakamlığa yaptığı bilgilendirmeden çan kulesinin kilisenin 8,40 m. yüksekliğindeki ön duvarının üzerine ekleneği anlaşılmaktadır.

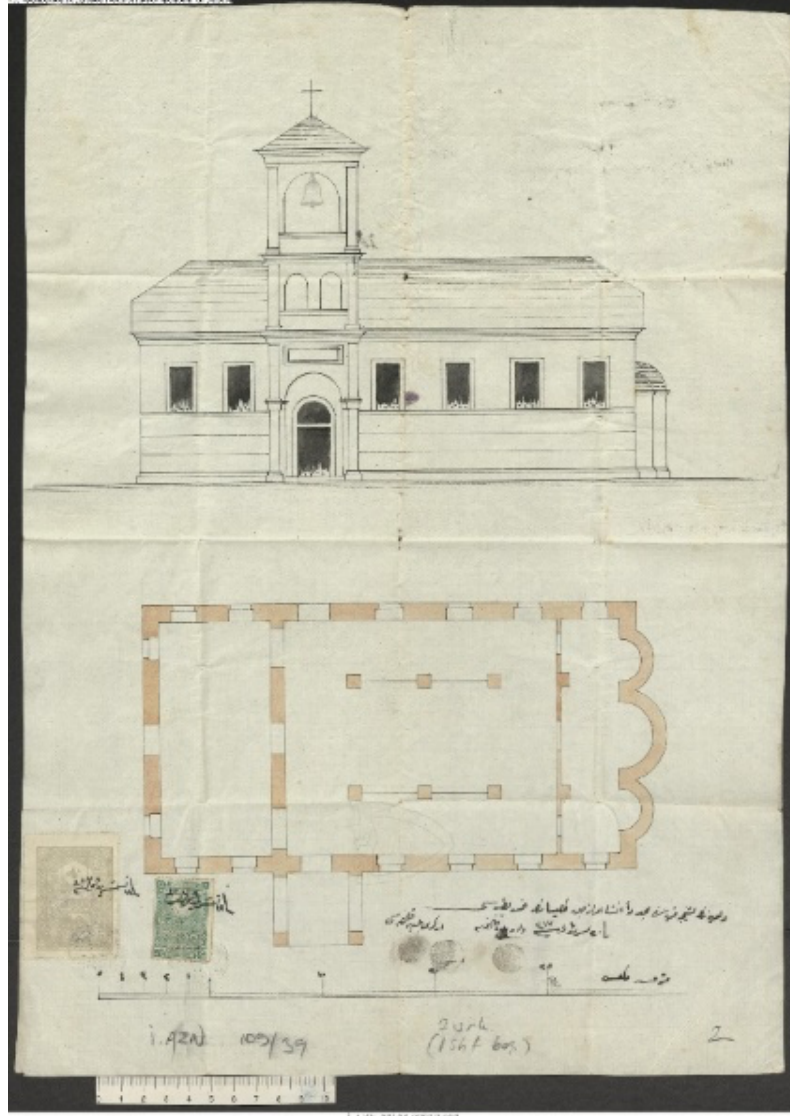
Çizim 8. Aya Triad Kilisesi Plan ve Cephe Çizimleri (İ. AZN, 105/39)

Dosyadaki plana göre kilisenin kuzey, güney ve batı duvarları üzerinde yarım daire kemerli birer girişi bulunmaktaydı. Batıdaki girişten nartekse ulaşılmaktaydı. Narteksin doğu duvarındaki üç açıklıktan naosa geçilmekteydi. Kuzey ve güney duvarlarındaki dörder pencereyle aydınlatılan naos, üç nefe bölünmüştü. Kilisenin doğu duvarı üzerinde üçlü apsis düzenlemesi uygulanmıştı. Apsis önü ile naos, perde duvarla ayrılmıştı. Çan kulesi güney cephe üzerinde yer alacaktı. Cephe çiziminden kulenin üç katlı olduğu ve köşk kısmının piramidal çatıyla örtüldüğü anlaşılmaktadır. Çizimin altında “*Delvine'nin Leşnice köyünde müceddeden inşa olunacak kilisenin haritası. 20 Teşrinisani 318 (M. 3 Aralık 1902)*” yazısı yer almaktadır. En altta ise Ergiri belediye kalfası Hristo Kalfa ile Delvine kalfası Yorgi'nin mühürleri vardır (Çizim 8).

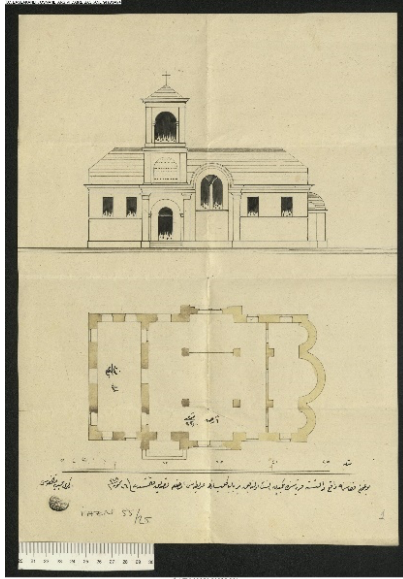
**Çizim 9.** Aya Dimitri Kilisesi Plan ve Cephe Çizimi (İ. AZN. 55/25).

Dosya içerisindeki çizimlerden kilisenin haçvari planlı ve üç nefli olduğu, batısında narteksinin yer aldığı, doğusundaki apsinin ise üçlü bir şekilde düzenlendiği görülmektedir. Kilisenin yarım daire kemerli girişleri batı, kuzey ve güney duvarı üzerinde konumlandırılmıştı. Kuzey ve güney duvarları üzerine beşer, batı duvarı üzerine ise iki pencereyle aydınlatılmıştı. Yapının üzeri kırma çatıyla örtülmüştü. Kilise plan açısından Jey köyündeki Hristo Kilisesi'nin ilk planına benzemektedir. Yapının güney girişinin önünde cephesi üç katlı olarak düzenlenmiş bir de çan kulesi yer almaktaydı. Çizimin altında "Pogun kazasına vaki Valtiste karyesinde yeniden inşa olunacak bir bab kilisenin haritası olmağla tasdik kılınmıştır. 16 Temmuz 318 (M. 29 Temmuz 1902)" yazmakta, kâğıdın sol altında ise Ergiri belediye kalfası ibaresiyle Hristo Kalfa'nın mührü yer almaktadır.

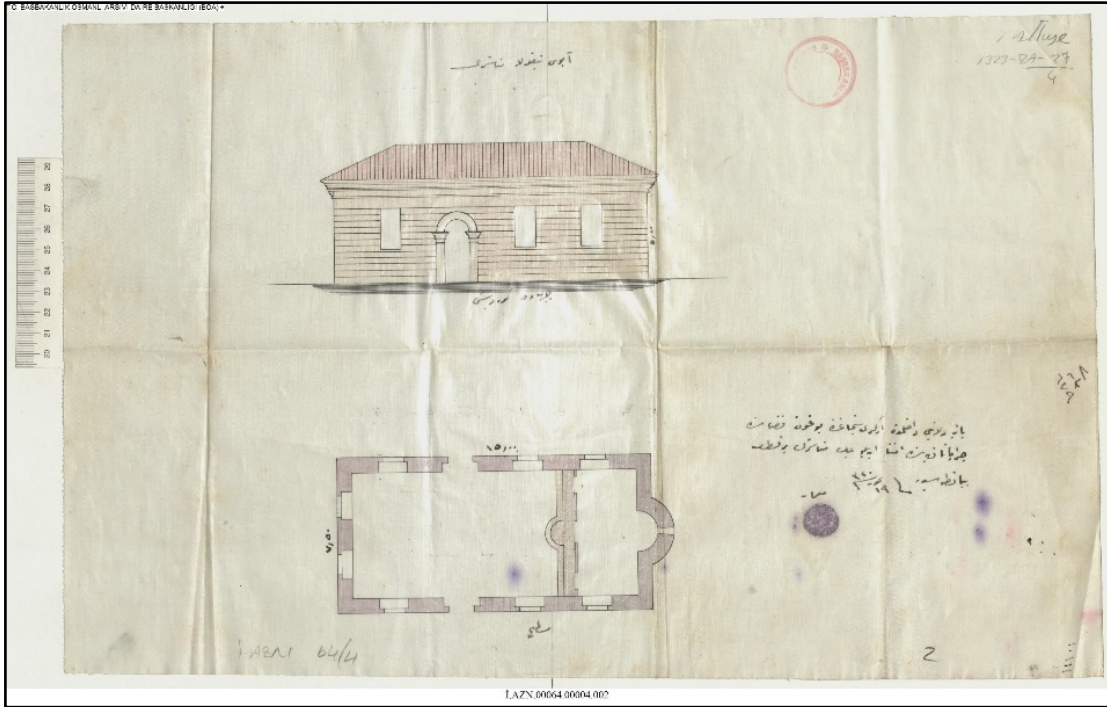
Çizim 12. Aya Nikola Kabristan Kilisesi (İ. AZN, 64/4)

Köydeki Aya Nikola Kilisesi yetersiz bulunduğundan yıkılarak yerine eski temelleri üzerine daha geniş bir kilisenin inşa edilmesi 1905 tarihli arzuhalle talep edilmişti. Kilisenin genişletilmesi için etrafındaki kabristan arsası kullanılacaktı. Yeni kilise 15x7,5 m. ebadında ve 5 m. yüksekliğinde olacaktı. İnşaat için sarf edilecek olan 17.120 kuruş aynı köyde yer alan büyük kilise sandığından karşılanacaktı<sup>151</sup>. Köyde 320 hanede 1.180 Hristiyan nüfus yaşamaktaydı<sup>152</sup>. Sadareten sunulan yazının iradesi 22 Ocak 1906 tarihinde yazılmıştı<sup>153</sup>.

Dosyadaki diğer bir belgede yapının plan ve cephe çizimi de verilmişti. Bu çizime göre tek nefli kilisenin girişleri kuzey ve güney cepheleri üzerindeki yarım daire kemerli kapılarla sağlanmaktaydı. Yapının kuzey ve güney cephelerinde üçer batı cephesinde ise iki pencere yer almaktaydı. Doğudaki apsis tekli olarak düzenlenmişti. Çizimin sağ altında “Yanya vilayeti

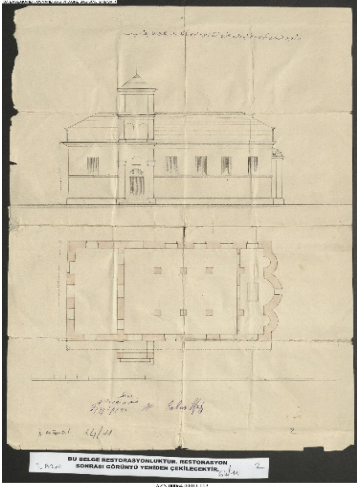
Çizim 13. Aya Yorgi Kilisesi Plan ve Cephe Çizimleri (İ. AZN, 64/11)

Dosyada yer alan çizime göre kilisenini kuzey, gübey ve batı cepheri üzerinde birir girişi bulunmaktaydı. Batı girişinden nartekse girilmekteydi. Kuzey ve güney girişleri üç nefli naosa açılmaktaydı. Yapının kuzey ve güney duvarları üzerinde beşer, batı duvarı üzerinde ise iki pencere yer almaktaydı. Yapının apsisi üçlü olarak düzenlenmişti. Naosla apsis kısmı perde duvarla ayrılmıştı. Bu alandaki bema da çizimde algılanabilmektedir. Yapının üzeri beşik çatıyla örtülmüştü. Kilisenin güney girişinin üzerinde cephesi üç katlı düzenlenmiş bir çan kulesi yer almaktaydı. Çizimin altında dülger Gligori Nikola Davanci adı yazılmıştır (Çizim 13).

Dâhiliye Mektubi Kalemi'nden Yanya vilayetine gönderilecek olan yazının 1905 tarihli kaydından kilisenin eski temelleri üzerine 18,10x10,50 m. ölçülerinde ve 6,60 m. yüksekliğinde kâgir olarak yeniden inşa edileceği anlaşılmaktadır. Kilise, yanındaki mezarlık alanı da kullanılarak genişletilecekti. Onarım esnasında sarfi gerekli görülen 10.000 kuruş kilise sandıklarından karşılanacaktı. Köy halkı tamamen Hristiyan olup 52 hanede 300 nüfustan ibaretti. Bu sebeple kilisenin inşasına mahal olarak bir engel görülmemişti. Belirtilen ölçüleri aşmamak ve

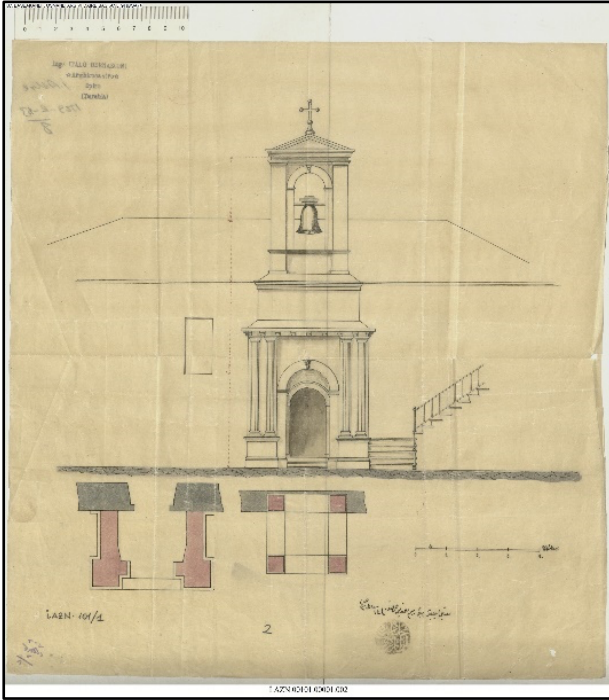
**Çizim 14.** Eski Pazar Mahallesi Kilisesi Çan Kulesi Plan ve Cephe Çizimi (İ. AZN, 101/1)

Yapıya ait en erken tarihli kayıt çan kulesinin çizimidir. Buna göre kule kilisenin kuzey cephesi üzerinde, kiliseye girişi sağlayan açıklığın önünde yer alacaktı. Çizimin sol üst köşesindeki Latin harfli matbu yazıdan mimarın “Italo Bernasconi” adında bir İtalyan olduğu öğrenilmektedir. Sağ altta “*Ta'dil edilen işbu resm tasdik kılındı. 14 Şubat 325 (M. 27 Şubat 1910)*”, altındaki mühürde ise “*İdâre-i Meclis-i Livâ-i Ergiri*” yazmaktadır<sup>165</sup> (Çizim 14). Günümüzde kulenin tamamen yıkılarak yenilediği anlaşılmaktadır (Foto. 1).
