Yıkılan Diyarbakır Hamidiye Çeşmesi'nin Yeniden İnşası Üzerine Bir Araştırma

Doç. Dr. Şahabettin Öztürk^{1*}

Van Yüzüncü Yıl Üniversitesi

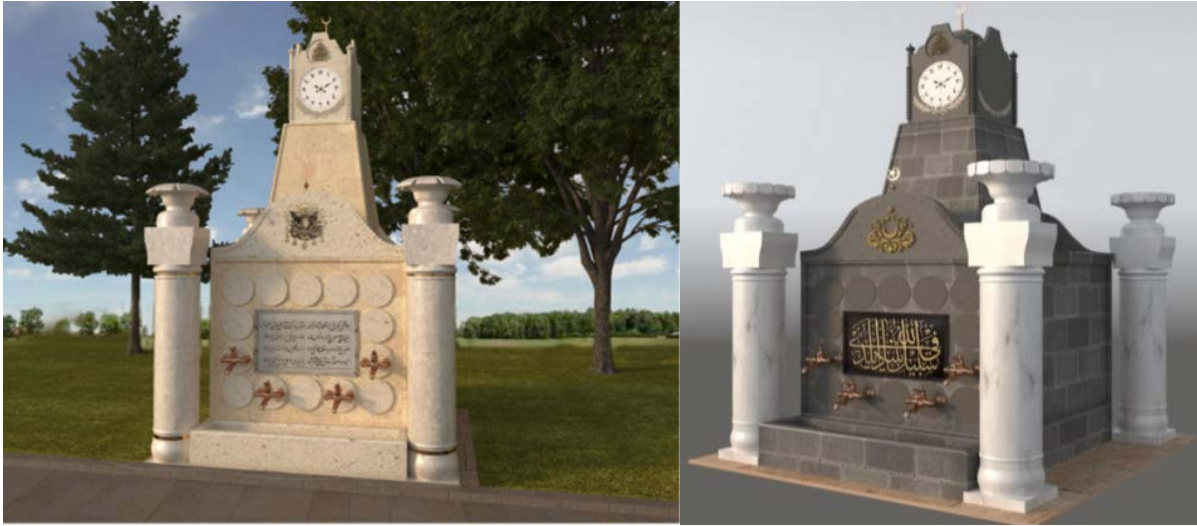
(a) (b)
Şekil 2. Hamidiye Çeşmesi Genel Görünüşleri (Kaynak: a, b, Ş. Öztürk, 2021).

Diyarbakır merkezde günümüzde yer alan ve büyük bir bölümü akar konumda olan 42 adet tarihi ve tescilli çeşme bulunmaktadır. 1940 yılına kadar ayakta olan ancak daha sonra tamamıyla yıkılarak yok olan tarihi çeşmelerden biride Hamidiye Çeşmesi'dir. Hamidiye Çeşmesi'nin korumaya yönelik proje çalışmaları 2021 yılında Diyarbakır Büyükşehir Belediyesi tarafından başlatılmıştır (Şekil 1a, 1b). Bu kapsamda çeşme, Van Yüzüncü Yıl Üniversitesi Mimarlık ve Tasarım Fakültesi Mimarlık Bölümü Restorasyon Anabilim Dalı Başkanlığı'nın öğretim üyesi Doç. Dr. (Mimar-Sanat Tarihçisi) Şahabettin ÖZTÜRK tarafından koruma uygulama projeleri hazırlanmıştır (Şekil 2a, 2b).

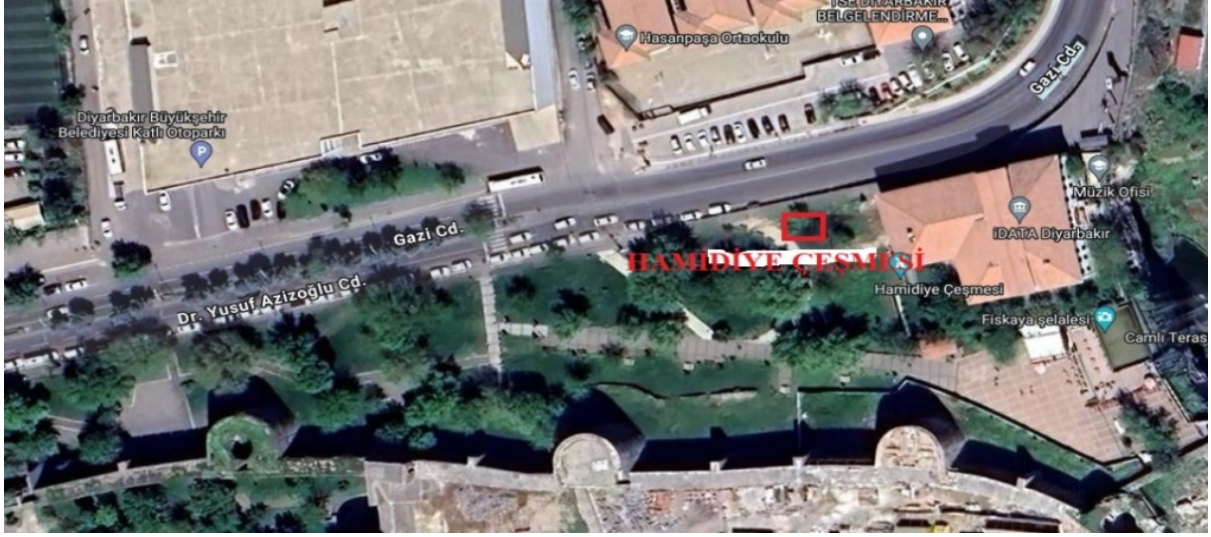
Şekil 3. Hamidiye Çeşmesi Vaziyet Üst Görünüşü (Kaynak: Google, 2024).

Hamidiye Çeşmesi, Diyarbakir merkez Yenişehir ilçesi, Ferit Köşk Mahallesi, Doktor Yusuf Azizoğlu Caddesi'nin güney bölümünde yer almaktadır[†]. Günümüzde herhangi bir kalıntısı olmayan çeşmenin doğusunda Diyarbakir Ticaret ve Sanayi Odası (Hamidiye Sanayi Mektebi) kuzeyinde Doktor Yusuf Azizoğlu Caddesi, güneyi ise tarihi Diyarbakir surlarının 76 nolu burcu ile çevrelenmiştir (Şekil 3; Şekil 4a, 4b), (Öztürk, 2023).

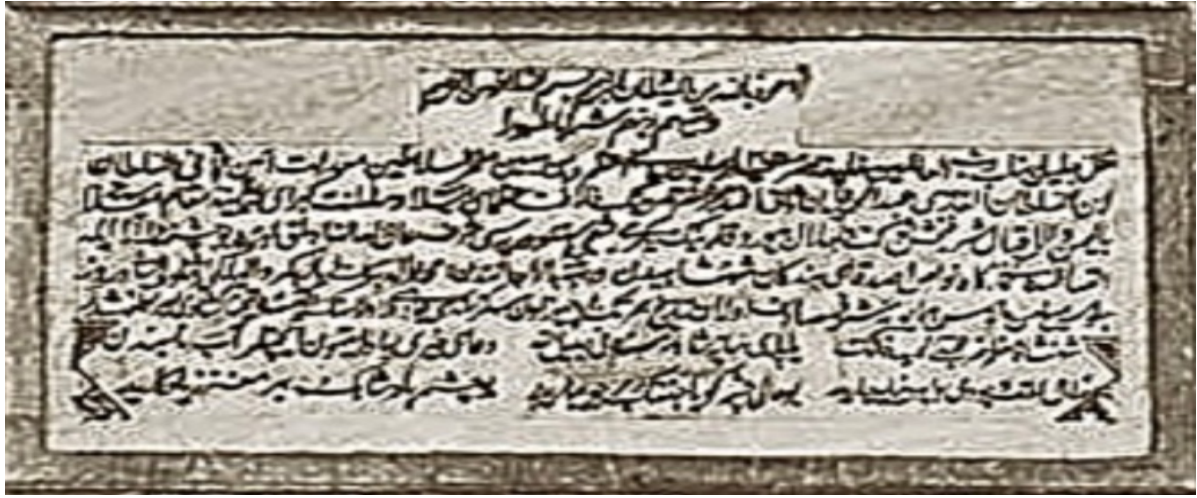
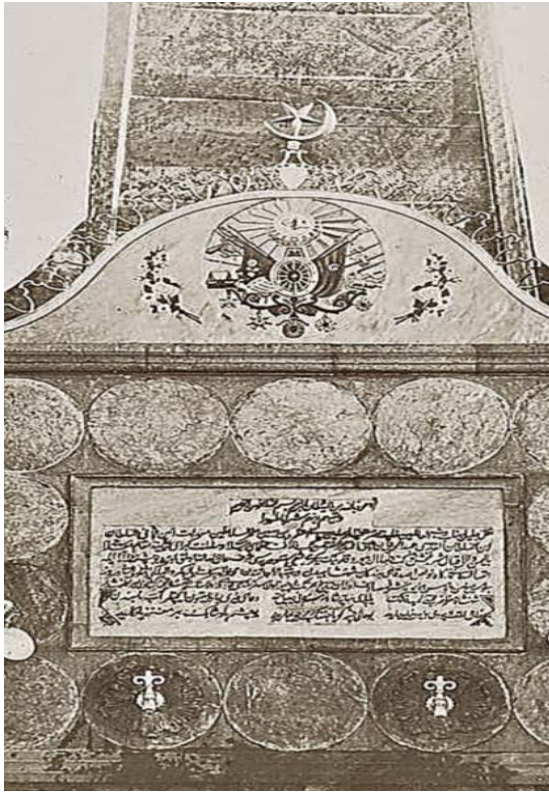
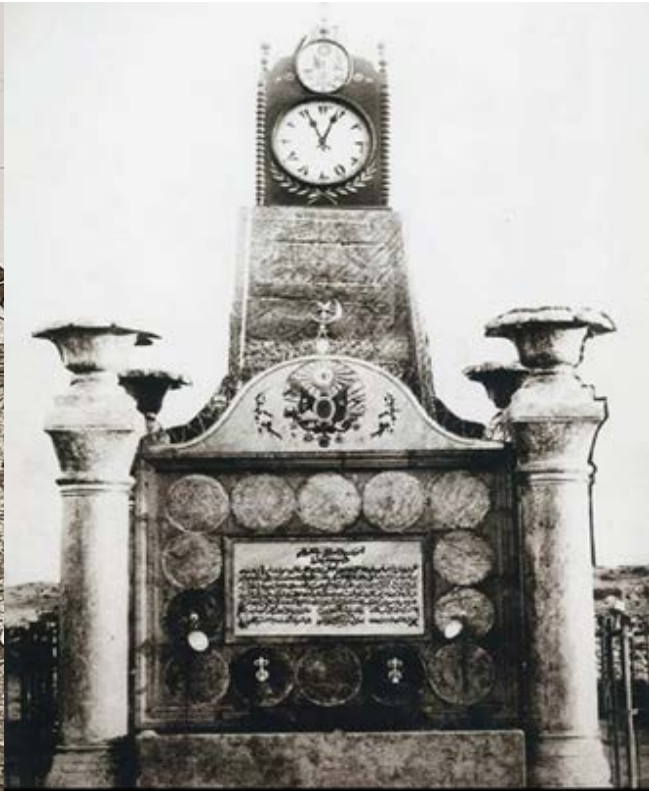
Şekil 5. Hamidiye Çeşmesi Genel ve Kitabelik Görünüşleri (Kaynak: a, b, c, Başbakanlık Arşivi).

alınığı ortasında mermerden imal edilmiş 0.92x1.56 m ölçülerinde kitabe de ise inşasına yönelik tarih bulunmamaktadır (Şekil 4a, 4b). Dönemin kartpostalı üzerindeki Hamidiye Çeşmesi fotoğrafındaki kitabe Marmara Üniversitesi İlahiyat Fakültesi öğretim üyesi Prof. Dr. Abdülhamit TÜFEKÇİ tarafından okunarak tercüme edilmiştir.

Kartpostal üzerine, eseri tanıtıcı mahiyette yazılmış bilgi notunda Rık'a yazıyla yazılmış bu metinde, B "BİSMİHÎ" kelimesinin kısaltma rumuz hali ile "Cülûs-i Hümâyun Me'nûs Hazret-i Şehinşâhî Yirmi beşinci sene devriyye-i mukaddesi Şeref-i Âli'l-Âlemine Olarak Diyarbakır'da inşa kılınan çeşmenin cepheden fotoğrafıdır" ibaresi yazılmıştır. Eserin üzerindeki kitabe, mermer üzerine celî talik yazı türüyle ve Osmanlı Türkçesiyle yedi Besmele ve ayet-i kerime ilk iki satırda yer alıp bununla dokuz satır olmakta satır halinde hak edilmiştir. Kitabenin son iki satırı, üçer kartuş halinde manzumdur (Şekil 5a, 5b, 5c).

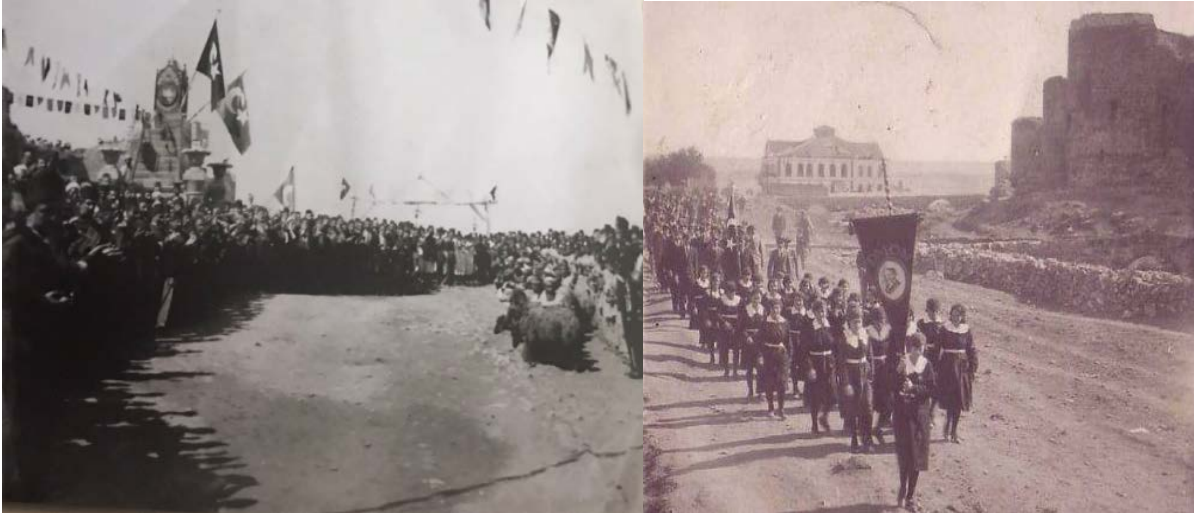
II. Abdülhamid'in tahta çıkışının 25. yıldönümü şerefine 1900 yılında Hamidiye Sanayi Mektebi ile birlikte yapıldığı düşünülen çeşmenin tam yapım tarihi belli değildir. Cumhuriyetin ilk yıllarında tamamıyla yıkılarak yok olmuştur (Şekil 6a, 6b).

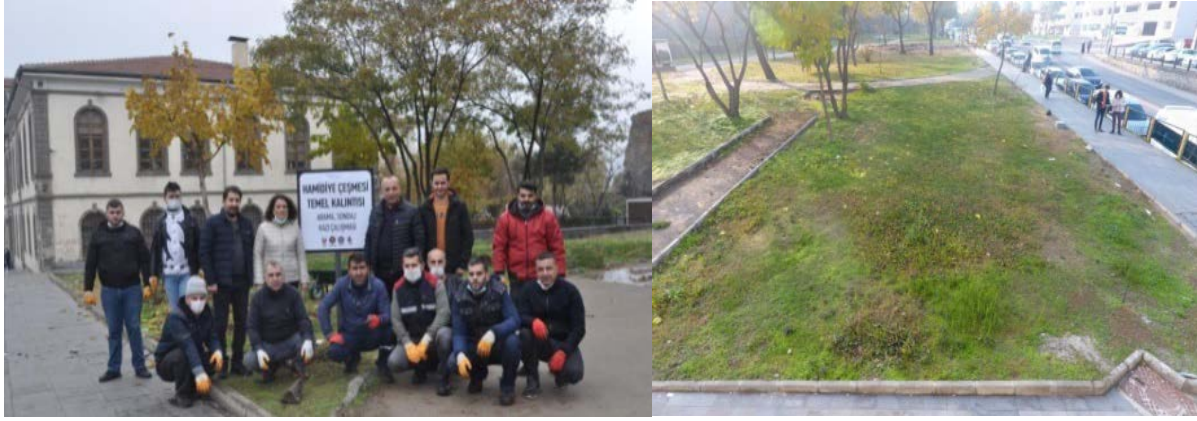
(a) (b)
Şekil 11. Hamidiye Çeşmesi Kazı Çalışmaları Genel Görünüşleri
(Kaynak: a, b, Diyarbakır Müze Arşivi, 2021).

Hamidiye Çeşmesi'nin rekonstrüksiyon projesini hazırlanmasına temel teşkil edecek verilerin araştırmak üzere Diyarbakır İl Kültür ve Turizm Müdürlüğü, Müze Müdürlüğü denetiminde 18-24.12.2020 ve 14-28.01,2021 tarihleri arasında iki aşamalı olarak sondaj kazı çalışmaları arkeolog ve sanat tarihçileri tarafından yapılmıştır (Şekil 11a, 11b; Şekil 12a, 12b), (Öztürk, 2023).

Günümüzde ise çeşmenin Fiskaya'ya inen ve Dicle Üniversitesi'ne giden yolun güneyinde, Diyarbakır şehir surlarının kuzeyindeki 76 nolu burcun kuzeyindeki günümüzde yeşil alan olarak kullanılan bölgeye karşılık gelmektedir (Şekil 11a, 11b; Şekil 12a, 12b).

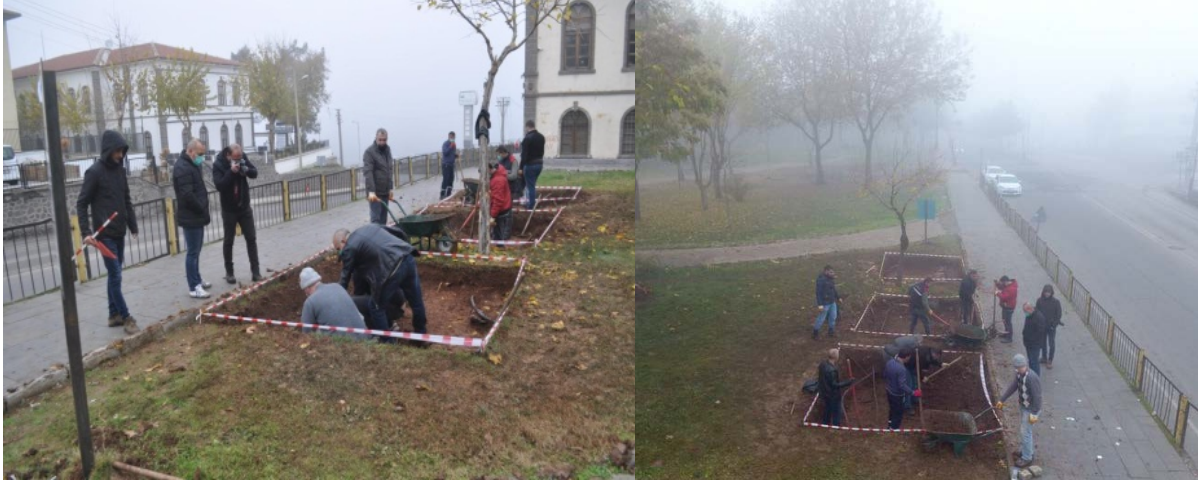
(a) (b)
Şekil 13. Hamidiye Çeşmesi Kazı Çalışmaları Genel Görünüşleri
 (Kaynak: a, b, Diyarbakır Müze Arşivi, 2021).

Hamidiye Çeşmesi'nin tespitine yönelik yapılan kazı sondaj çalışmalarının her aşamasının belgeleme çalışması fotoğraf ve video kaydı şeklinde yapılmıştır (Şekil 13a, 13b; Şekil 14a, 14b). Hamidiye Çeşmesi'nin rekonstrüksiyonuna temel teşkil edecek verilerin bulunması amacıyla Müze Müdürlüğü denetiminde yürütülen sondaj kazılarında mimari veri olabilecek bir kalıntı ya da 2863 sayılı yasa kapsamında herhangi bir Arkeolojik kalıntıya rastlanmamıştır. Kazı çalışması ile açılan altı sondaj açması tekrar toprak doldurularak eski haline getirilmiştir.

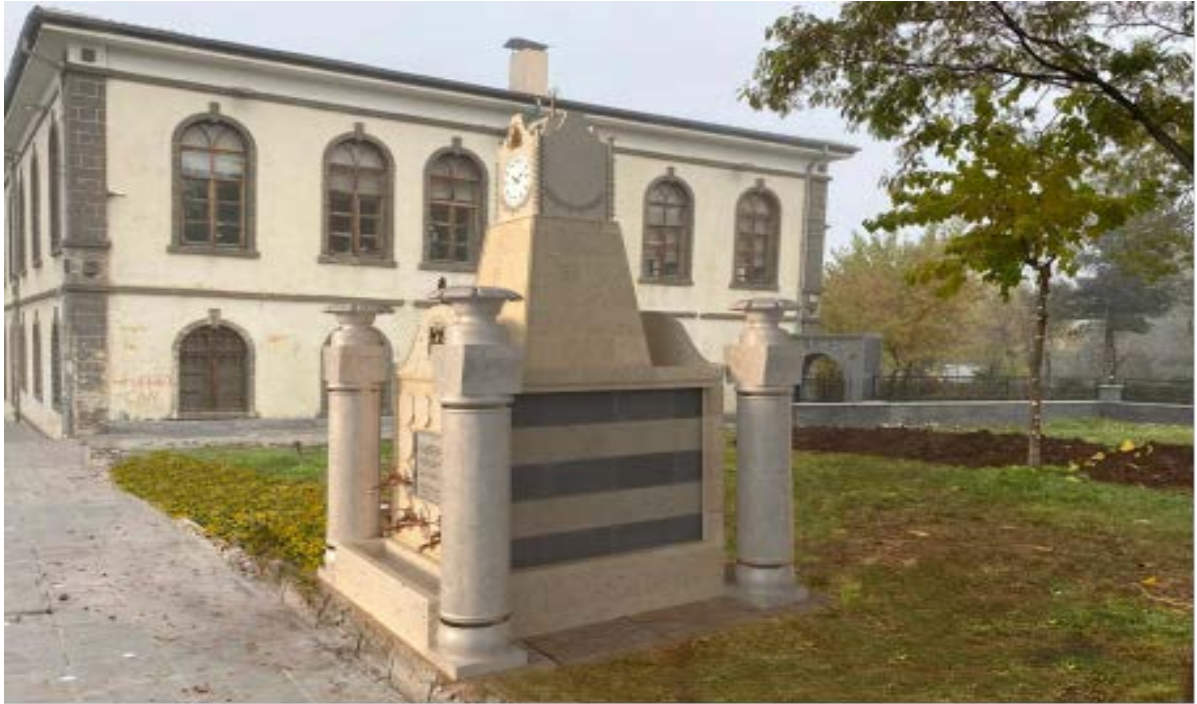
Şekil 15. Hamidiye Çeşmesi Genel Görünüşleri (Kaynak: Ş. Öztürk, 2021).

1940 yılına kadar ayakta olan Hamidiye Çeşmesi'nin rekonstrüksiyon mimari uygulama projesinin hazırlanmasında birinci derecede belge niteliğinde olan fotoğraflardan yararlanılmıştır. Tüm fotoğraflar başbakanlık arşivinden temin edilmiştir (Öztürk, 2021). Bu amaçla eldeki tüm görsel veriler doğrultusunda Hamidiye Çeşmesi'nin mimari projesinin hazırlanması oran ve orantı ilişkisi fotogrametrik yöntemle tespit edilerek plan, kesit, cepheler ve detaylar uygulama ölçeğinde hazırlanmıştır (Şekil 15).

Hamidiye Çeşmesi yapımında ana inşaa malzemesi olarak, yonu taş, moloz taş, mermer, metal, çeşme aksesuarında kullanılmak üzere dekoratif musluk, su içme taşı ve zinciri kullanılacaktır (Şekil 15, Şekil 16, Şekil 17). Çeşme inşasında taş cinsi olarak yöresel Diyarbakır bazalt taşı kullanılmıştır. Yapım tekniği olarak kâgir yığma duvar dolgu tekniği yapıda kullanılacaktır. Çeşmenin sivri kemer tonoz sathı kireç harcı ile sıvalı, bağlayıcı malzeme olarak kireç harcı kullanılacaktır (Öztürk, 2023).
