POLİÜRE TÜRÜ PÜSKÜRTÜLEN İNCE KAPLAMALARIN KAYA SAPLAMALARI PERFORMANSLARI ÜZERİNDEKİ ETKİLERİ

EFFECT of POLYUREA TYPE THIN SPRAY-ON LINERS on ROCK BOLT PERFORMANCES

Eren KÖMÜRLÜ*
Ayhan KESİMAL**
Ümit ÇOLAK***

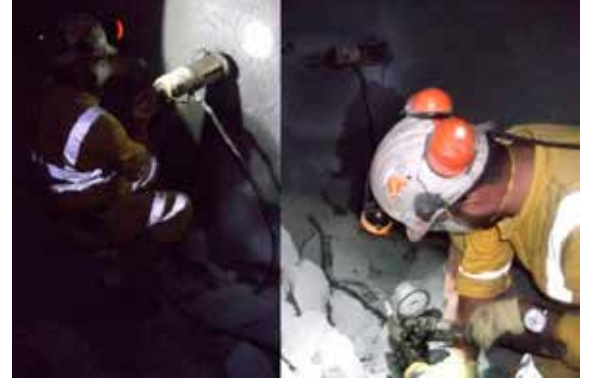
Çayeli Bakır İşletmelerinde su problemi olan bir bölgede kaplamalı ve kaplamasız numunelerin montajları aynı şekilde gerçekleştirilmiştir. Poliüre türü püskürtülen ince kaplamanın tahkimat performansı üzerindeki etkileri kaya saplama-larına yönelik çekme testleri (pull-out test) ile 3 farklı zaman dilimi için (1 hafta, beş hafta, 6 ay) incelenmiştir (Şekil 2).

Şekil 2. Çekme Testleri

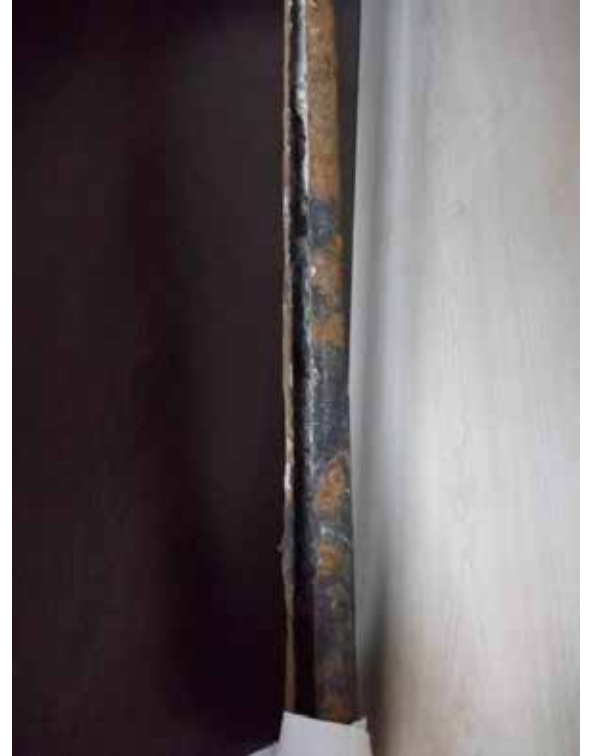
Polimer kaplanmamış split-set numuneleri için ilk hafta sonunda maksimum taşıma kapasiteleri 40 ± 5 kN değerindeyken, altıncı ay sonuna geldiğinde büyük oranda düşüş yaşanarak 25 kN ve daha düşük değerler ölçülmüştür. Şekil 3'te 6 aylık süreçte korozyona uğramış olan ve 18 kN çekme testi sonucuna sahip bir kaya saplaması

Şekil 3. Korozyona Uğramış Split-Set

taj esnasındaki sürtünmeler nedeni ile saplama yüzeyi (çelik veya galvaniz yüzey) çizilmekte ve bu durum erken korozyon oluşumuna sebebiyet vermektedir. Diğer taraftan, çelik tüp (split-set) iç yüzeyinde sürtünme ve çizilme olmadığından galvaniz tabaka bu yüzeyden başlayacak bir korozyon oluşumunu önleyebilecektir. Çatlak direnci son derece yüksek olan poliüre tabaka ile delik içindeki sürtünmelerin çelik yüzeyi üzerindeki olumsuz etkileri giderilebilecektir.

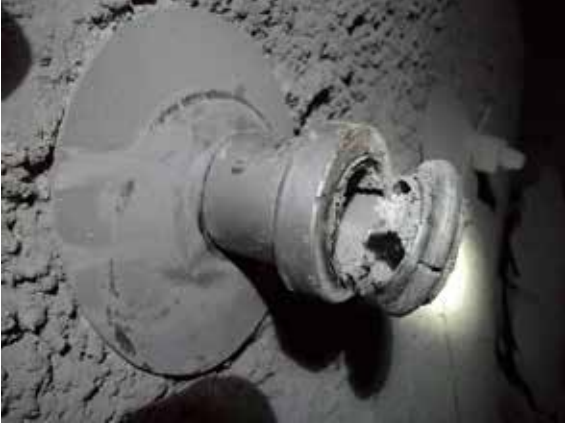
görülmektedir. Poliüre kaplamalı split-setler için ise, saplama ve delik temas yüzeyinde meydana gelen adeziv bir yenilme olmamıştır. Şekil 4'te görüldüğü gibi tüm testler çelik kırılması nedeni ile sonlandırılmıştır. Korozyondan kaynaklı yük değerlerinde düşüş yaşanmamış ve ortalama 81 kN seviyesinde çelik kırılmaları gerçekleşmiştir. Split set testlerine yönelik sonuçlar Çizelge 1'de verilmiştir.

Şekil 4. Kırılmış Split-Set Çeliği

Poliüre kaplamalı split-setlere yönelik test sonuçlarında yeraltında bekleme süresine bağlı olarak düşme yaşanmamış, kaplamasız kaya saplamaları ise taşıma kapasitelerinin yarısını ilk 6 aylık süreç içerisinde kaybetmiştir. Altıncı ay sonundaki %400 mertebesine ulaşan kaplamalı ve kaplamasız kaya saplamalarına ait taşıma kapasiteleri arasındaki fark, poliüre kaplamanın madencilik faaliyetleri için kullanılabilir, ve otoyol, demiryolu gibi uzun hizmet süresine sahip tüneller için incelenmeye değer olduğunu göstermektedir. Taşıma kapasitesi konusundaki sağlanan bu önemli iyileşme, poliürenin yüzey, mekanik özellikleri ve korozyonu önlemesinden kaynaklanmaktadır.
