## ERZURUM İLİ DAHİLİNDEKİ İSLÂMÎ DEVİR ANITLARI ÜZERİNE BİR İNCELEME

Rahmi Hüseyin Ünal

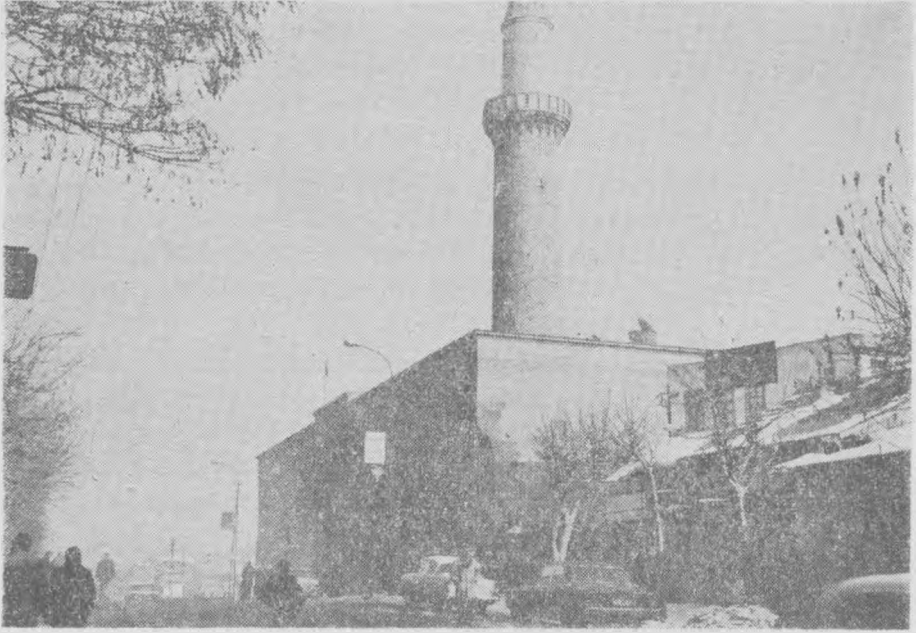
Resim 1- Ulu Cami. Kuzey-batıdan görünüş.

**2- Ulu Cami:** Tebriz Kapısı semtinde, Çifte Minareli Medrese'nin yanındadır (Res.1). Onarım esnasında tamamen çöken çatısı, Vakıflar Genel Müdürlüğü tarafından onarılmıştır. İlk şekli ile çatı, kalın payeler üzerine oturan sivri kemerli ve beşik tonozlar ile örtülüydü (18). Caminin hangi devirde inşa edildiğini kesin olarak tayin etmek oldukça güçtür. Payeleri birbirine bağlayan yuvarlak kemerler, doğu kanadı ile batı kanadı arasındaki inşa tekniği ve malzeme farkı, müteaddit onarım ve tadilata işaret sayılabilir. Evliya Çelebi'nin naklettiğine göre XVII. yüzyılda caminin 200 ağaç sütunu vardı (19). Bu bilgi biraz mübalağalı bulunsa bile, caminin değişmeden zamanımıza kadar geldiği kabul edilemez.

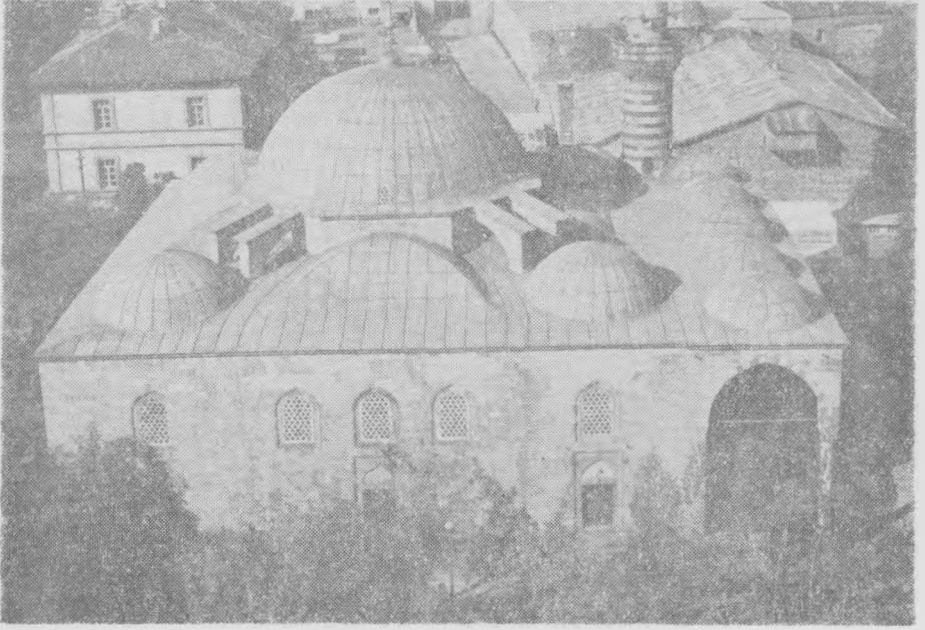
Res. 2- Lâla Paşa Camisi. Doğudan görünüş.

**3- Lala Paşa Camisi:** Cumhuriyet Caddesi üzerindedir (Res. 2) (Şek. 1). Doğu ve kuzeyinden belediye parkı ile çevrilidir. İl merkezinde ayakta kalan Osmanlı camilerinin en önemlisidir. Mukarnaslı başlıklara sahip altı adet silindirik sütun üzerine oturan son cemaat yeri beş adet küçük kubbe ile örtülü olup, ortadaki kubbe yandakilerden biraz daha büyüktür. Orta kubbe altına açılan taç kapının iki yanında, beşgen profilli iki adet talî mihrap vardır. Mukarnaslı bir kavsara ile örtülü taçkapı ana nişi içinde iki mihrabiye görülmektedir.

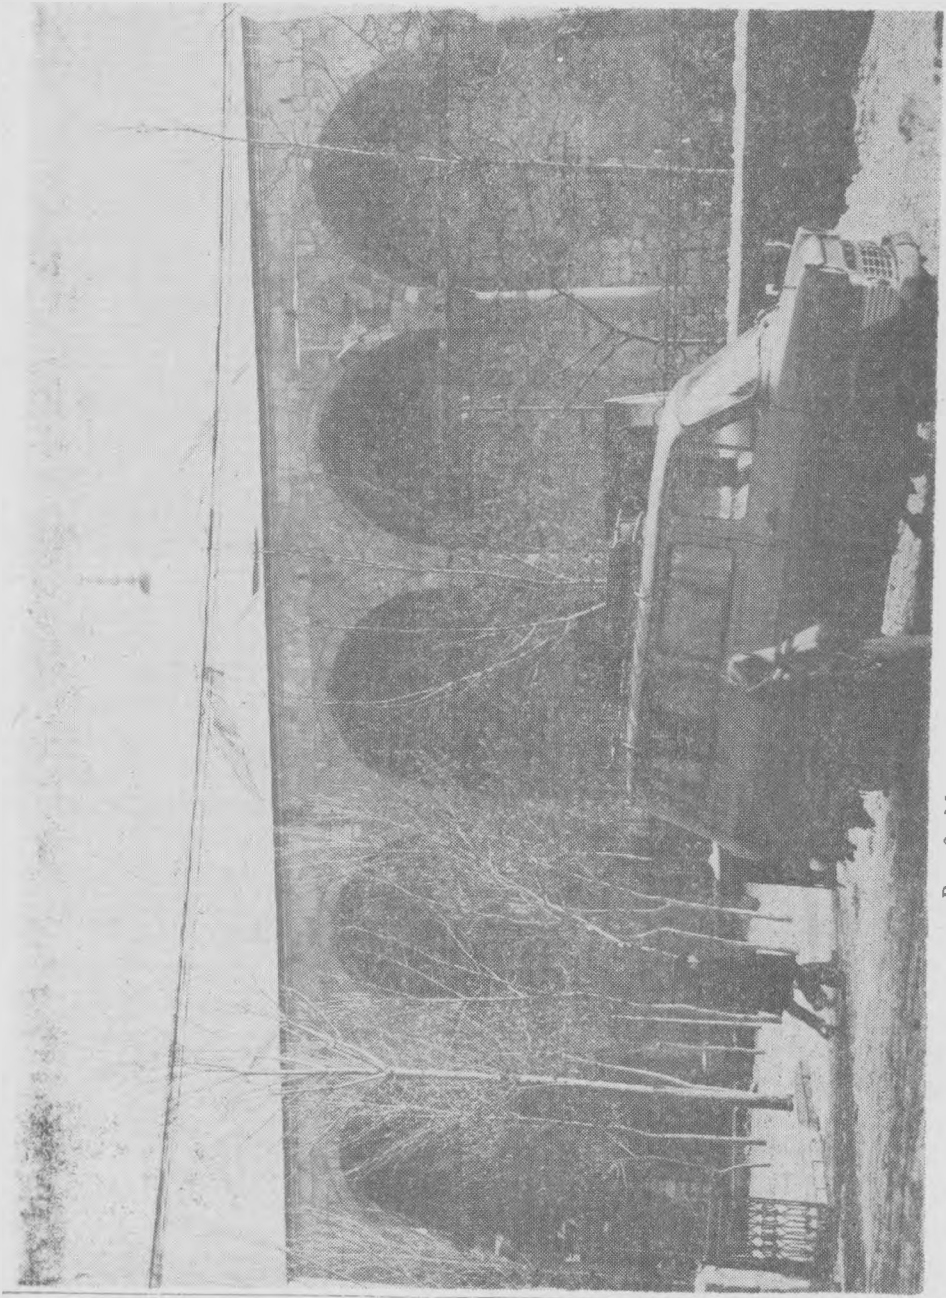
Res. 3- Murat Paşa Camisi. Kuzeyden görünüş.

**4- Murat Paşa Camisi:** Erzurum şehir merkezindeki tek kubbeli camilere örnek olan bu caminin de altı yuvarlak sütun üzerine oturan beş kubbe ile örtülü bir son cemaat yeri vardır (Res. 3) (Şek. 2). Basık bir kemerle örtülü giriş kapısının üst kısmında, üç dilimli bir sağır kemer göze çarpıyor. Bu kemerin tablası üzerinde üç satırlık inşa kitabesi yer almaktadır.

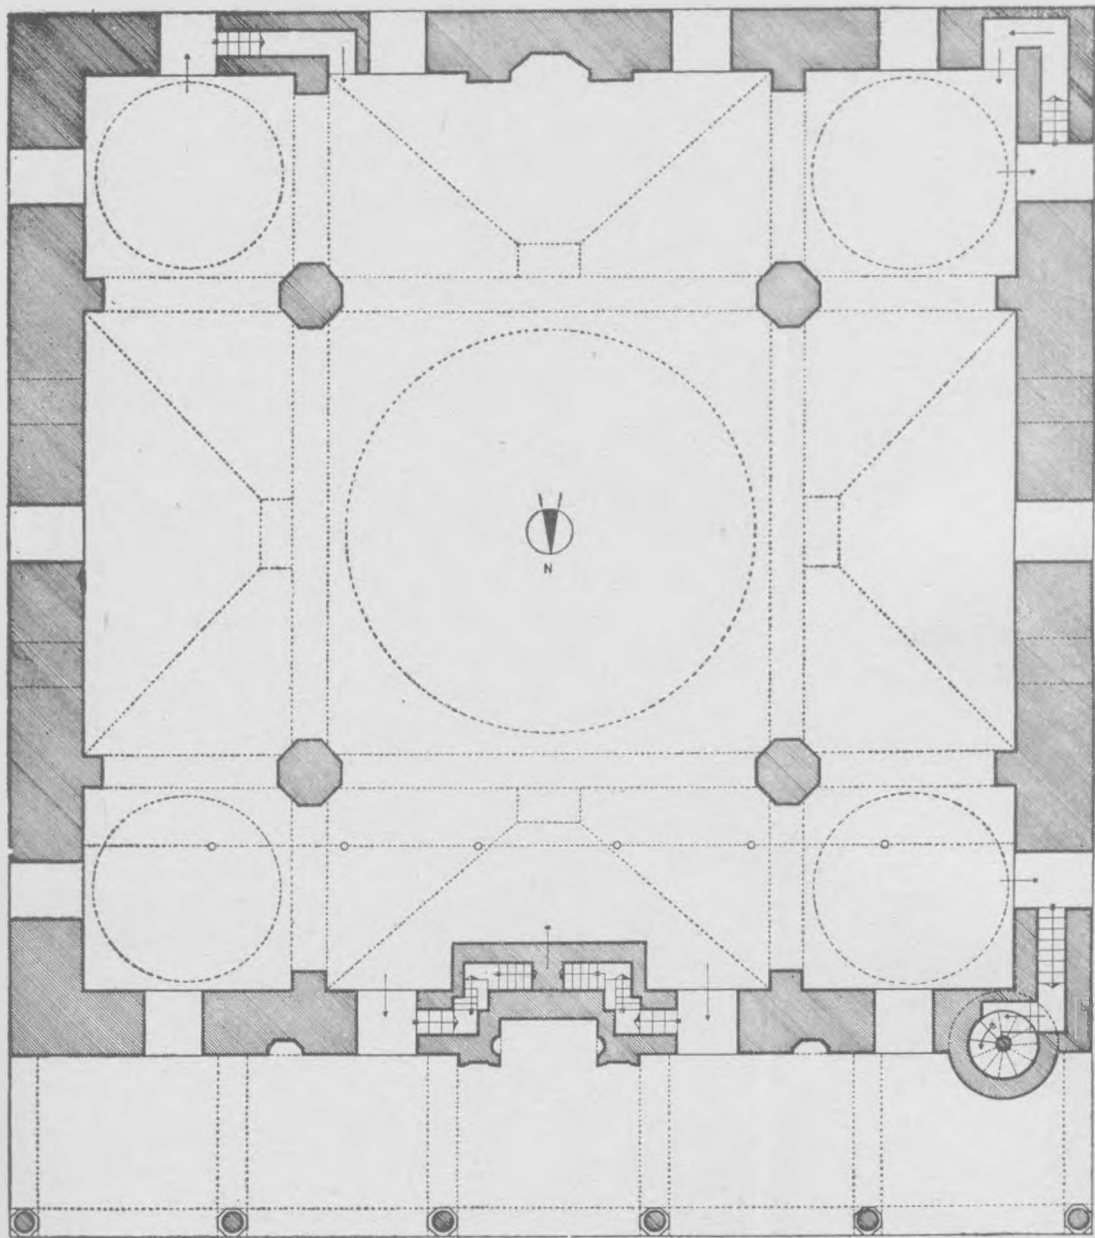
Şek. 1. Lâla Paşa Camisi

Cami harimi 4 adet sekizgen prizma şekilli paye üzerine oturan geniş bir kubbe ile örtülüdür. Payeler birbirlerine ve harim duvarlarına sivri kemerlerle bağlanmıştır. Köşelerde teşekkül eden kare hacimler birer küçük kubbe ile, köşe hacimleri arasında kalan dikdörtgen hacimler de birer yarım manastır tonozu ile örtülüdür. Büyük mermer mihrabın mukarnaslı bir kavsarası vardır. Cami harimini ve son cemaat yerini örten kubbelerin kalem işleri yenilenmiştir. Duvarlara açılmış pencerelerden alt sırada yer alanların sivri kemerli alınlıkları çinilerle süs-lüdür. Çiniler yer yer dökülmüş olmakla birlikte üzerlerinde ayet ve hadislerin yer aldığı görülüyor.

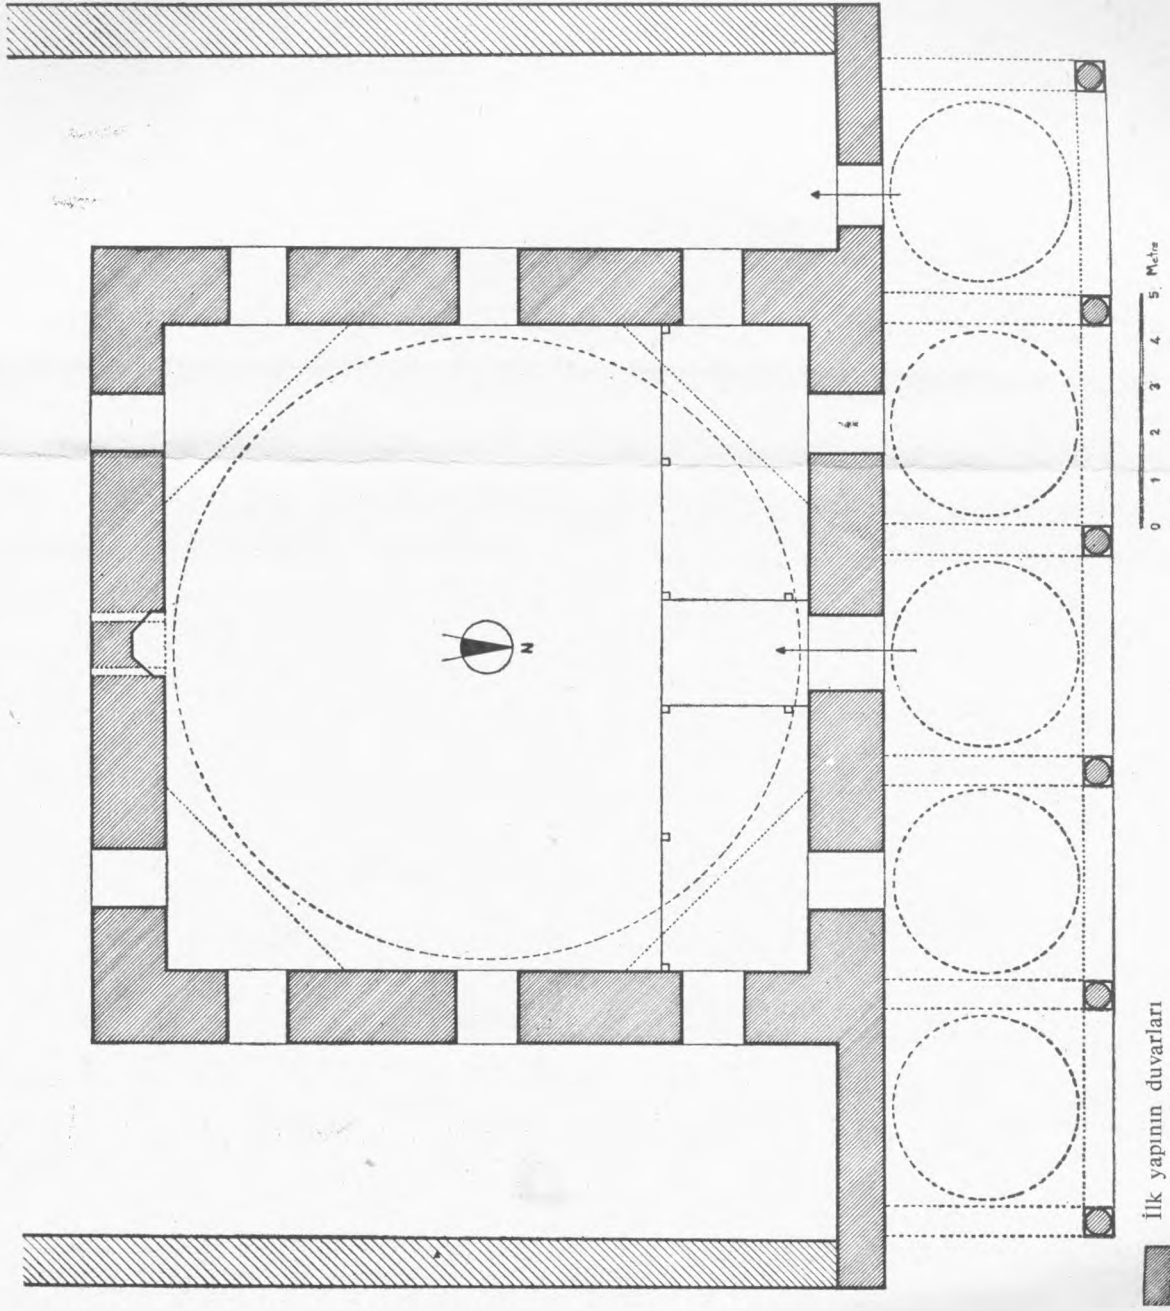
İlk yapının duvarları

Şekil. 2- Murat Paşa Camisi

Cami harimi, köşelerde tromplar üzerine oturan bir kubbe ile örtülüdür. Tromp kemerleri, şerit halinde bir mukarnas dizisi ile süslüdür. Aynı tipten bir mukarnas şerit de kubbe kasnağını süslemektedir. Taş mihrap sonradan boyanmıştır. Cami, kuzey ve güneyde ikişer, doğu ve batıda da üçer pencereden ışık almaktadır. Ayrıca mihrabın iki yanında, daha yukarı seviyede, iki küçük pencere ile doğu ve batıda iki yuvarlak pencere görülmektedir.

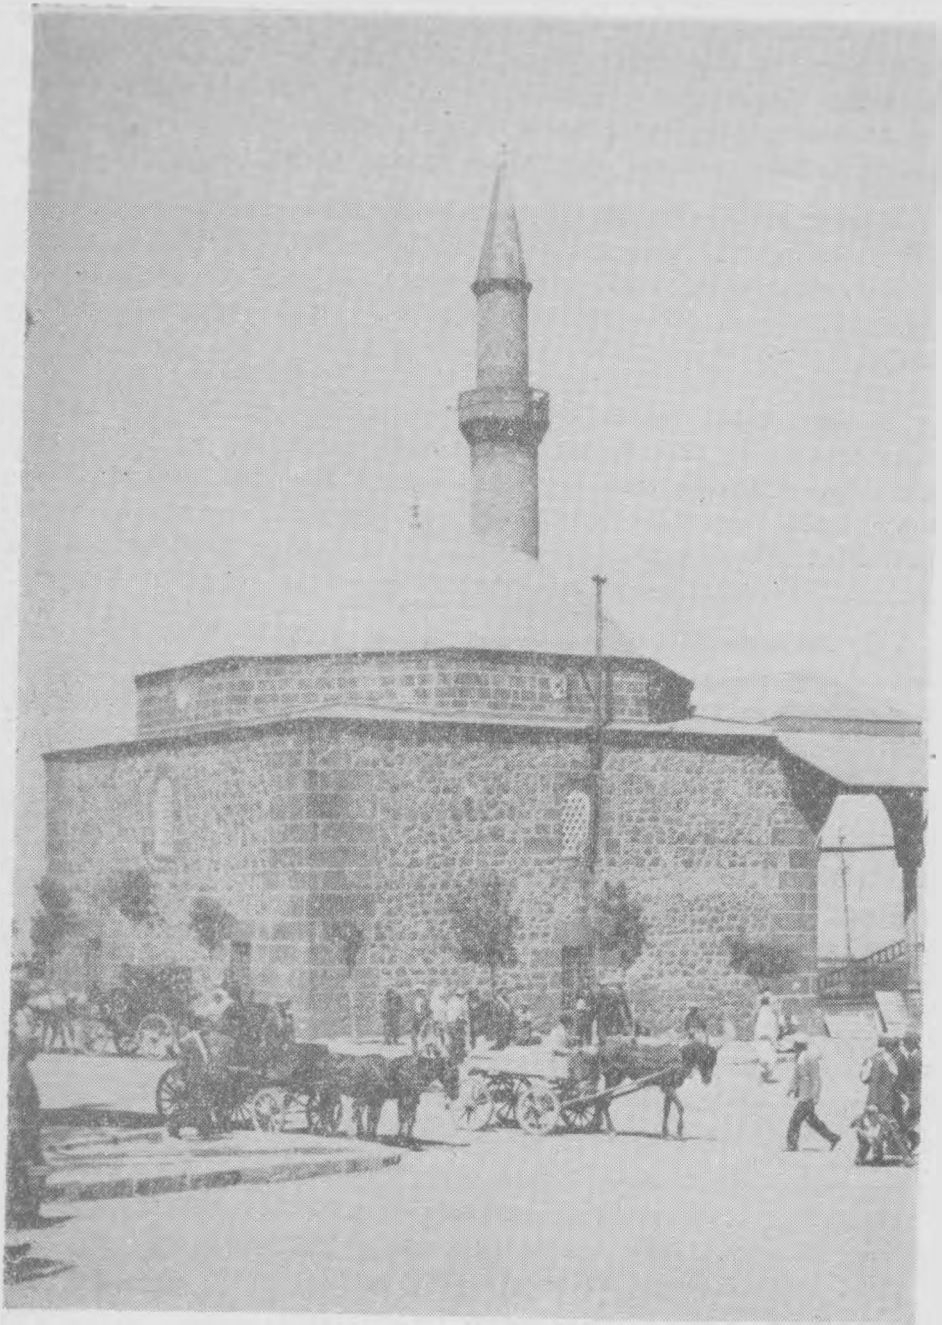
Rel. 4- Gürcü Kapısı Camisi. Güney-doğudan görünüş.

**5- Gürcü Kapısı Camisi:** Şehrin aynı adla anılan semtinde, küçük bir meydanın kenarındadır (Res. 4) (Şek. 3). Kül renkli düzgün kesme taşlarla inşa edilmiş olup minaresi tuğladandır. Şehrin osmanlı devrinden kalan bütün diğer kubbeli camileri gibi (Lala Paşa Camisi hariç) tromplar üzerine oturan bir kubbe ile örtülüdür. Cami harimi kuzeyde ve güneyde üç, doğu ve batıda iki pencereden ışık alır. Üst sıradaki pencerelerin hepsi yuvarlak birer kemerle örtülmüştür.

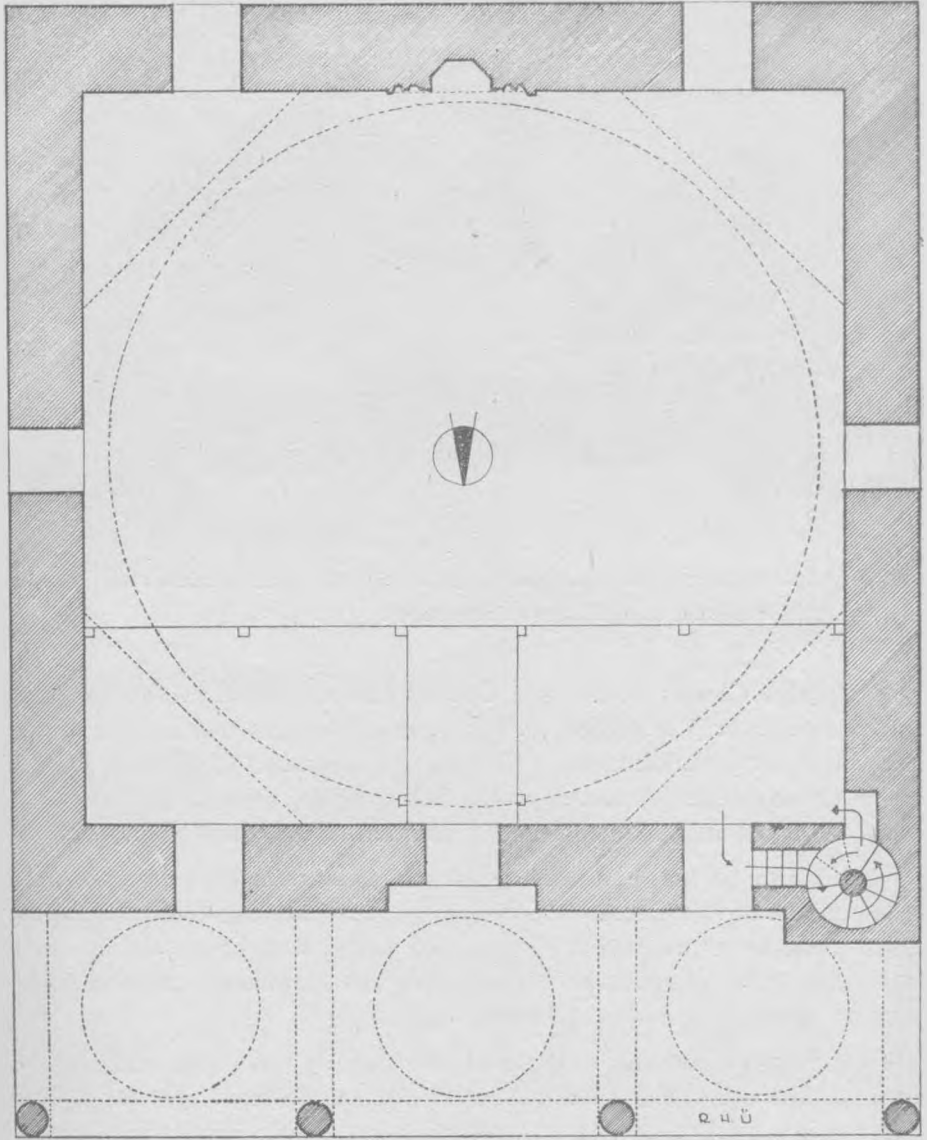
Şekil. 3- Gürcü Kapısı Camisi

Üç adet kubbe ile örtülü son cemaat yerinin ortadaki kubbesi altına açılan taçkapı, sivri bir kemerle taçlandırılmıştır. Kemer tablası üzerinde, küçük bir mermer levha üzerine kazınmış kitabe tamir kitabesi olup 1276/1859 tarihlidir. Arşiv kayıtlarından caminin 1017/1608 yılında inşa edildiği anlaşılmaktadır (27).

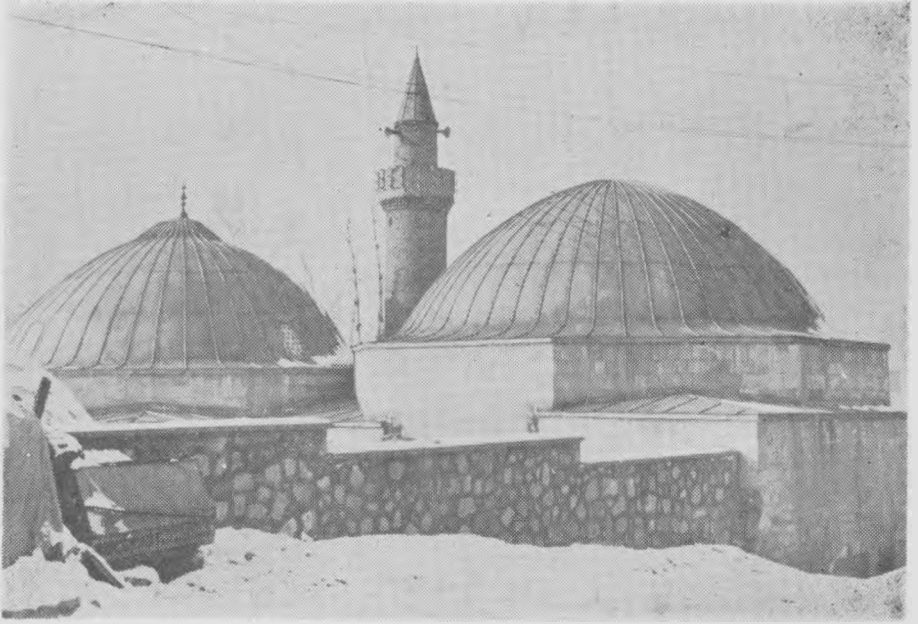
Res. 5- Boyahane Hamamı ve Camisi. Güney-doğudan görünüş. (Soldaki kubbe cami harimini, sağdaki ise hamamın soğukluğunu örtmektedir).

**6- Boyahane Camisi:** Aynı adla anılan mahallede, Boyahane Hamamı'na bitişiktir (Res. 5) (Şek. 4). Son yıllarda yanındaki hamamla birlikte onarılmıştır. Camiye, kuzey-doğu köşesine inşa edilmiş kubbeli küçük bir mekandan girilmektedir. Bu alışılmamış durum hamamın bir kısmının kapatılarak camiye tahvil edilmiş olmasından ileri gelmektedir. Kül renkli düzgün kesme taşlardan inşa edilmiş mihrabın mukarnaslı bir kavsarası vardır.

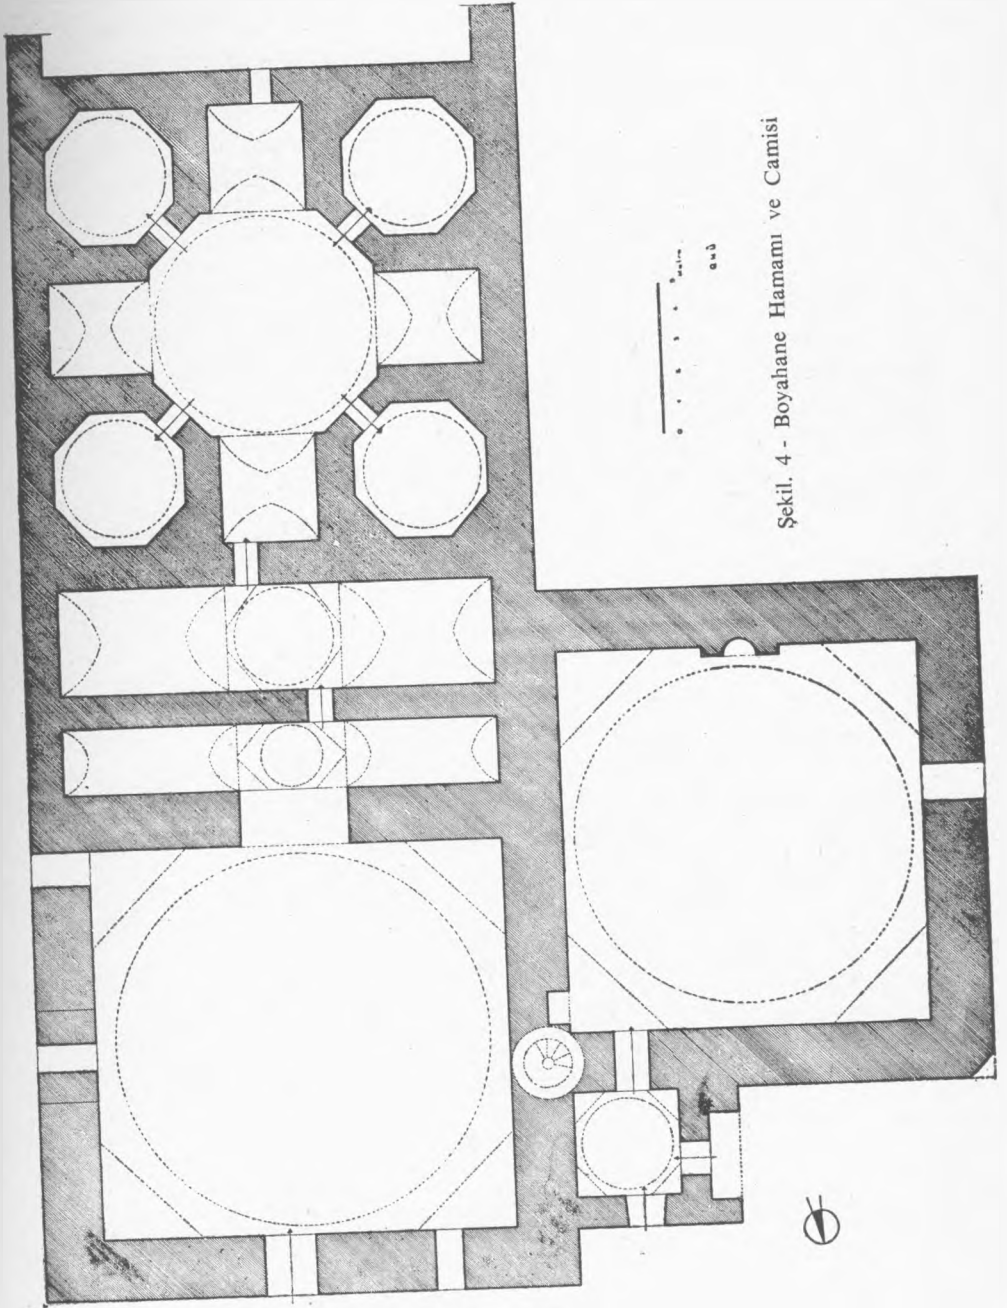
Şekil. 4 - Boyahane Hamamı ve Camisi

Kısa tuğla minarenin külahı altında ve şerefe mukarnaslarında yeşil sırlı tuğla sıraları görülmektedir. Caminin kubbesi de tuğladandır. Mihrap nişi içindeki kitabeğe göre 1030/1620-21 yılında, *İlyas Ağa* adında bir zat tarafından, hamamın bir kısmı camiye tahvil edilmiştir (28).

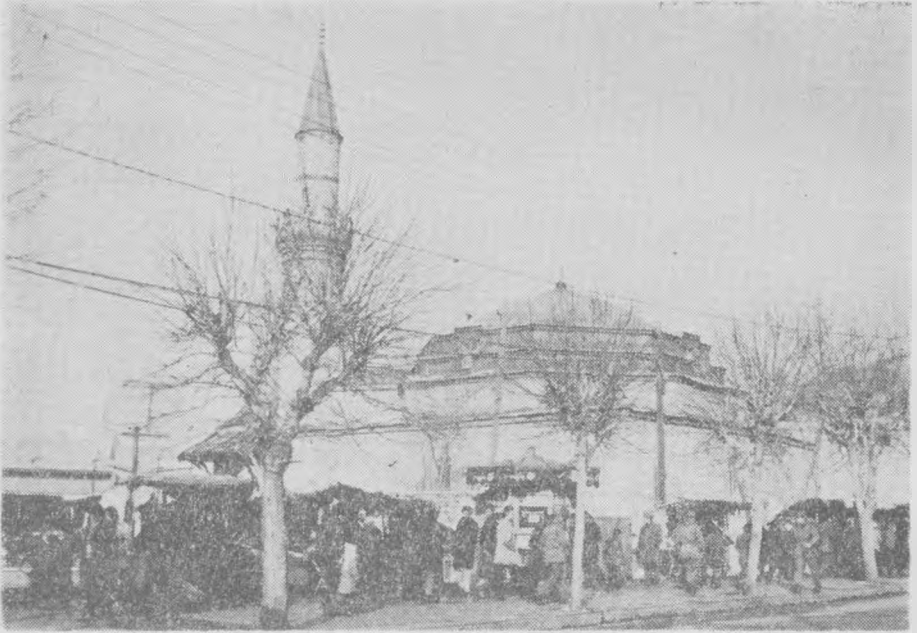
Res. 6- Caferiye Camisi. Güney-batıdan görünüş.

**7- Caferiye Camisi:** Cumhuriyet Caddesi üzerinde, Tebriz Kapısı'na doğru caddenin solundadır (Res. 6) (Şek. 5). Yakın zamanda caddeye bakan çevre duvarı yenilenmiştir. Üç yuvarlak kemerle birbirine irtibatlanmış dört silindirik sütunun sütunun ayakta tuttuğu son cemaat yeri, balık sırtı bir çatı ile örtülüdür. Minare ve köşeler düzgün kesme taşlarla, diğer kısımlar kırma taşla inşa edilmiştir.

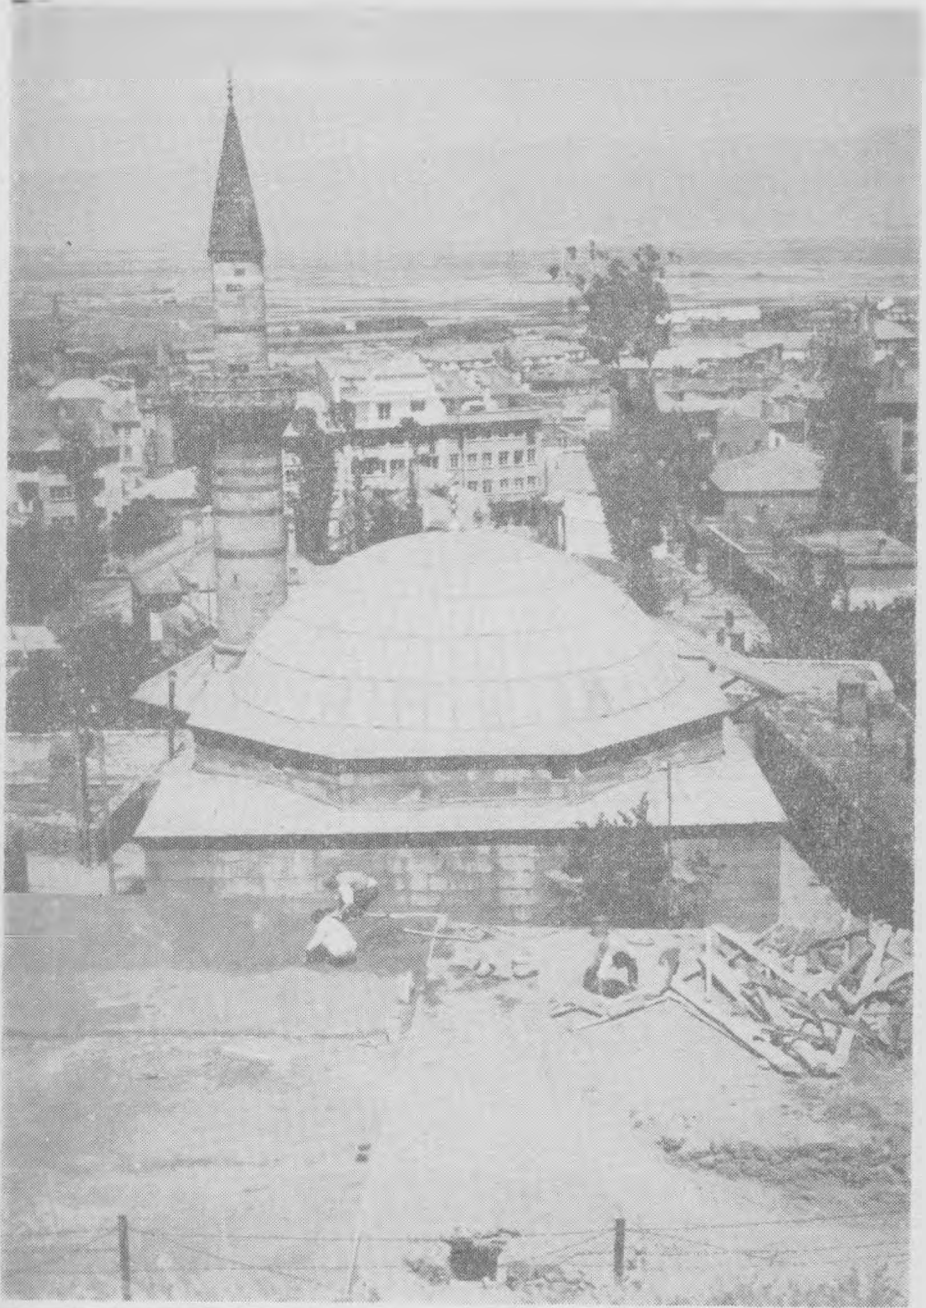
Res. 7- Kurşunlu (Feyziye) Camisi. Güneyden görünüş.

**8- Kurşunlu Cami:** Feyziye Camisi adı ile de anılır (Res. 7), Şek. 6). Feyzullah Mahallesi'ndedir. Cami ve yanındaki medrese kül renkli düzgün kesme

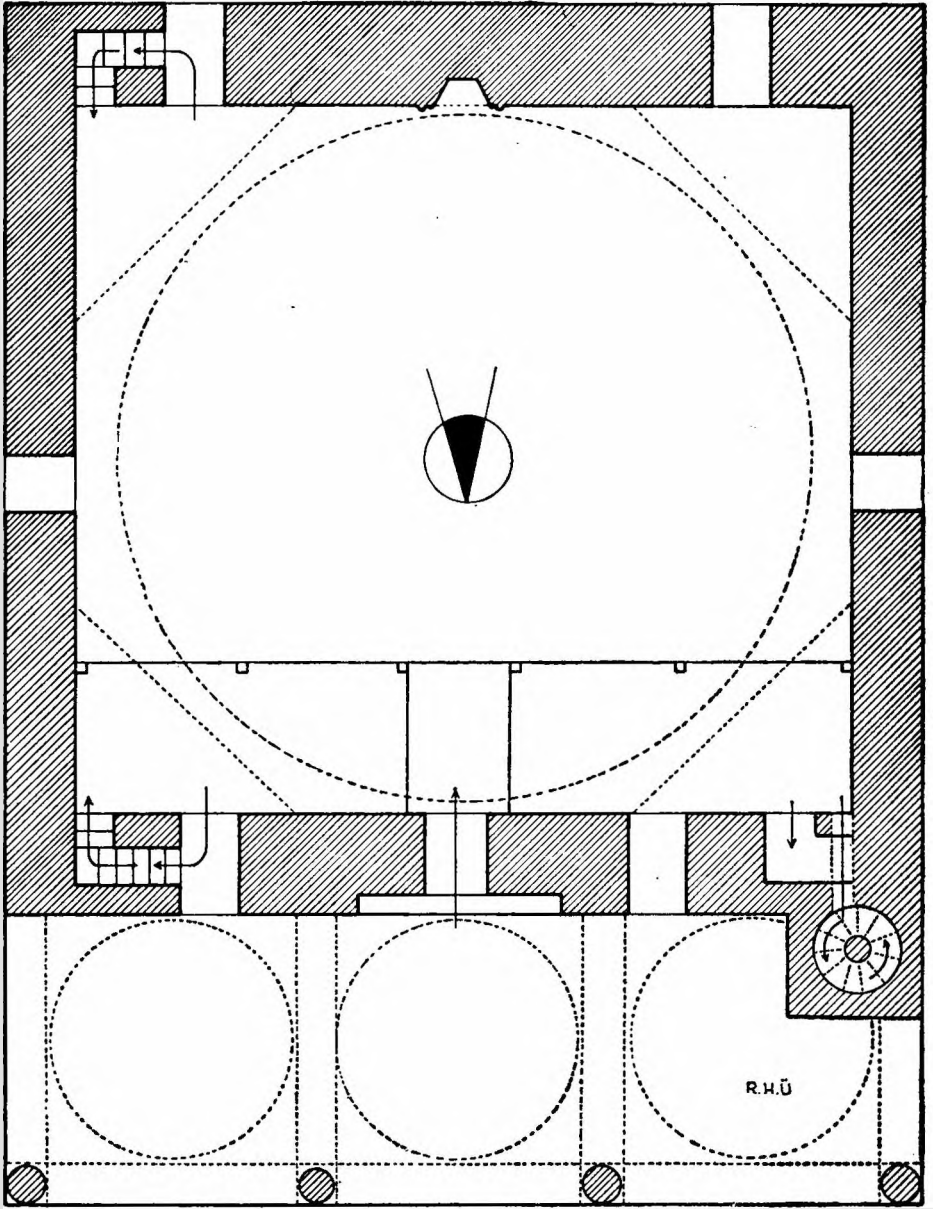
Şekil. 5- Caferiye Camisi

Cami harimi tek kubbe ile örtülü olup, kubbe kasnağına geçiş trompları aracılığı ile sağlanmıştır. Sivri tromp kemerlerinin ayakları basit mukarnaslarla süslüdür. Mihrap taştandır ve mukarnaslı bir kavsarası vardır. Kuzey pencerelerinden doğudaki içine açılan, duvar içine yerleştirilmiş bir merdivenle mahfele çıkılır. Kuzey duvarında uzun bir vakıf kitabesi vardır.

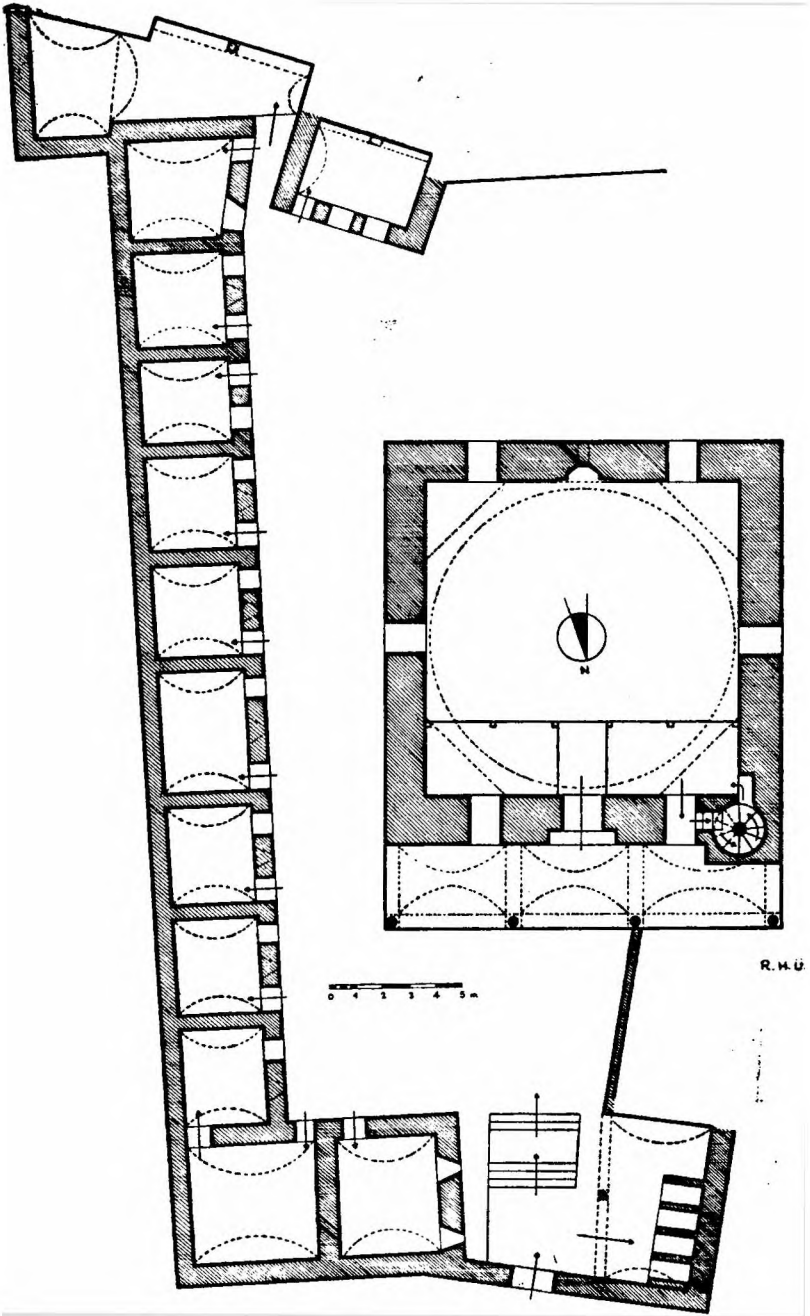
Şekil. 6- Kurşunlu (Feyziye) Camisi ve Medresesi

taşlarla inşa edilmiştir. Minarenin kesme taşları bej renklidir. Son cemaat yeri, silindirik dört taş sütunun ayakta tuttuğu üç adet sivri kemerli tonozla örtülüdür. Taçkapı aralığı sağır bir sivri kemerle taçlandırılmıştır. Kemer içinde görülen kitabe yeri bugün boştur. Caminin kuzey-batı köşesindeki minarenin kaidesi, kuzey cephesine nazaran hafif bir çıkıntı yapmaktadır.

Cami harimi, tromplar üzerine oturan bir kubbe ile örtülüdür. Kubbe kasnağı üzerine, yuvarlak kemerli altı küçük ışık penceresi açılmıştır. Altı adet ahşap destek üzerine oturtulmuş mahfeli vardır. Mukarnas kavsaralı mihrap sonradan yağlı boya ile boyanmıştır.

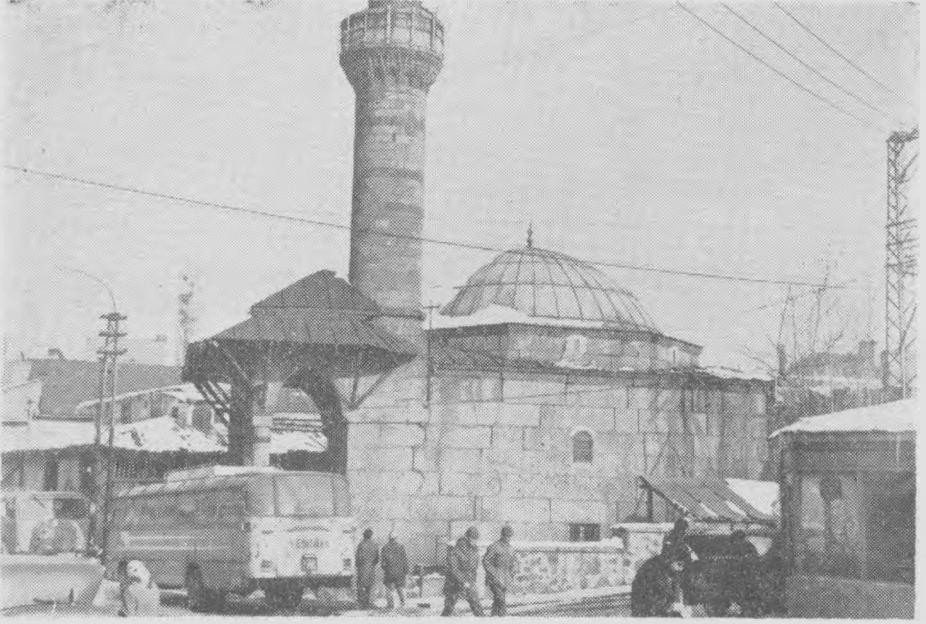
Res. 8- Pervizoğlu Camisi. Kuzey-batıdan görünüşü.

**9- Pervizoğlu Camisi :** Caferzade Mahallesi'ndedir. Caminin ve bitişiğindeki medresenin dış duvarları düzgün kesme taşlarla inşa edilmiştir (Res. 8) (Şek. 7). İçten üç küçük kubbe, dıştan da mahrutî bir çatı ile örtülü son cemaat yerini, dört adet silindirik taş sütun ayakta tutmaktadır. Taçkapısı gayet sade olup giriş aralığı herhangi bir süsleme unsuru ile tebarüz ettirilmemiştir.

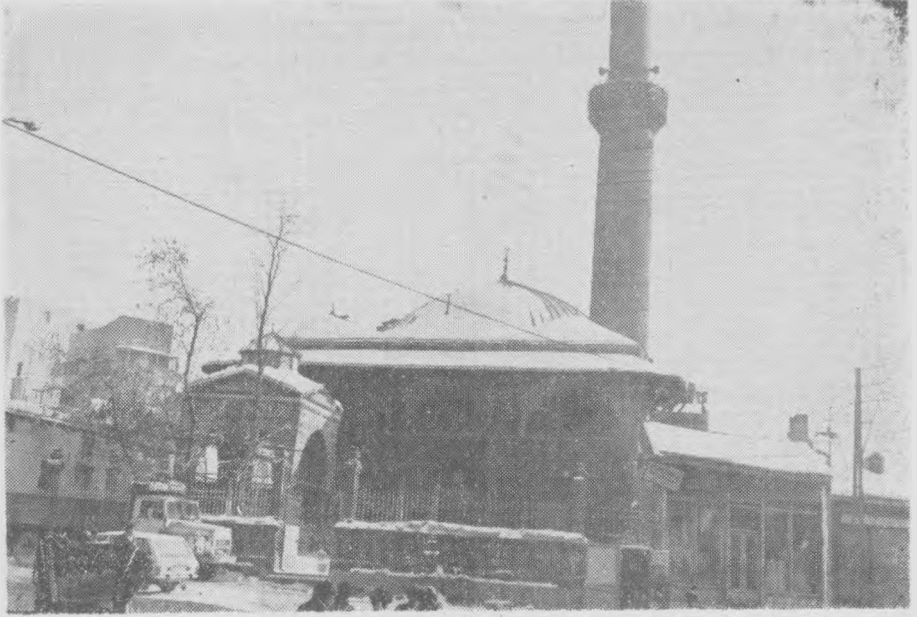
Res. 9- Derviş Ağa Camisi. Kuzeyden görünüş.

**10- Derviş Ağa Camisi :** Taş Mağazalar Caddesi'nin alt ucundan, eski Bad Pazarı'na çıkan yolun sonundadır (Res. 9) (Şek. 8). Kuzey cephesi ve köşeler kül renkli düzgün kesme taşlarla, diğer duvarlar kırma taşlarla inşa edilmiştir.

Dört sütunun ayakta tuttuğu son cemaat yerinin üç küçük kubbesi, dıştan birer piramidal çatı ile örtülüdür. Taçkapı, iki küçük gömme sütuna dayanan hafif sivri bir kemerle taçlandırılmıştır. Kemer tablası içinde tamir kitabesi yer almak tadır.

Cami harimi kubbe ile örtülüdür. Kubbe yuvarlağına geçiş tromplarla sağlanmıştır. Harim, iki sıra halinde düzenlenmiş dokuz adet pencereden ışık almaktadır. Sekiz ahşap destek üzerine inşa edilmiş bir mahfeli vardır. Minaresinin küpü kesme taştan, gövdesi tuğladandır. Harim kubbesini örten çatı hafif sivridir.

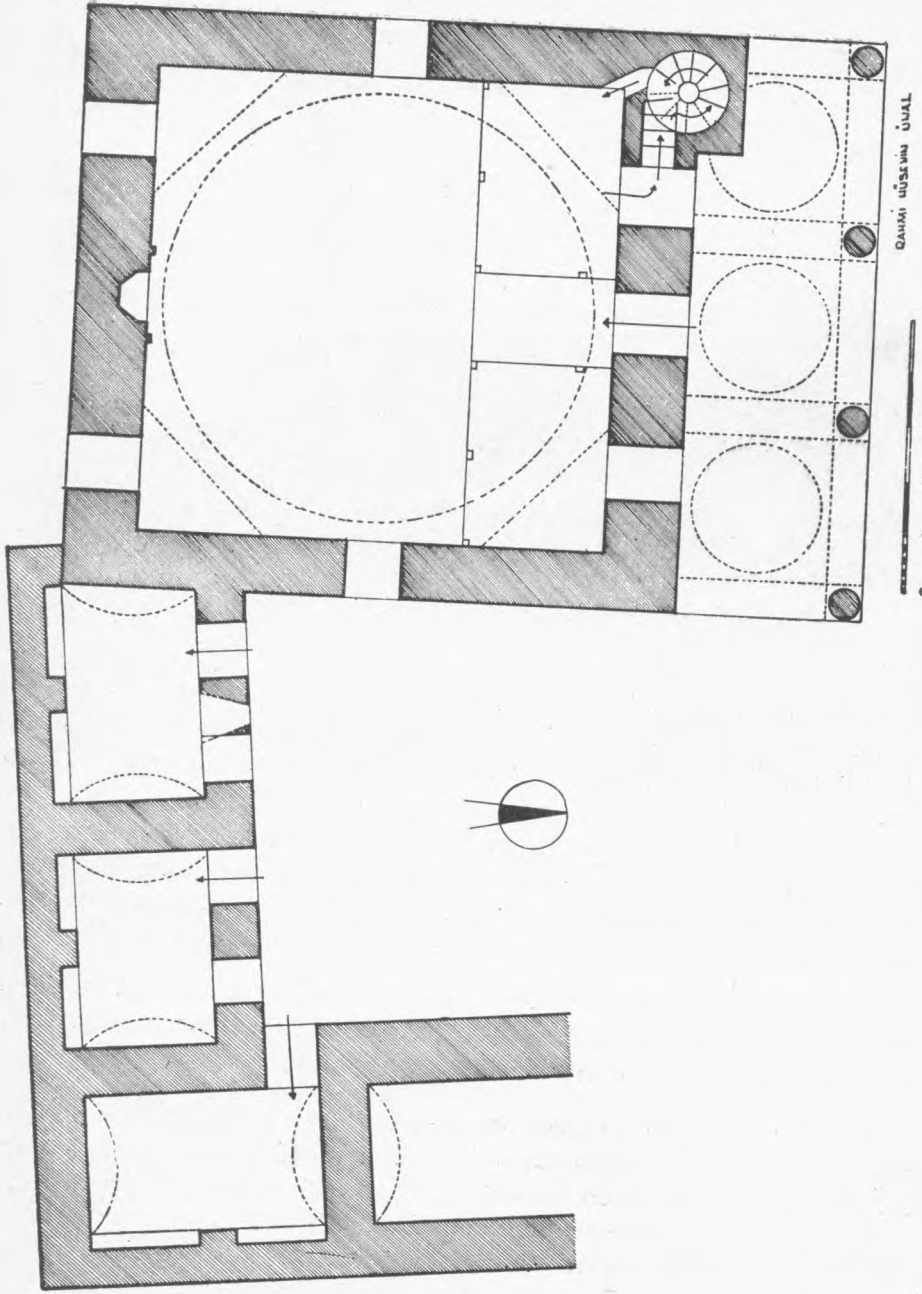
Şekil 7- Pervizoglu Camisi ve Medresesi

Cami harimi, geçişi tromplarla sağlanmış bir kubbe ile örtülüdür. Basit mukarnaslı bir kavsaraya sahip mihrap sadedir. Minare gövdesi, şerefeye kadar düzgün kesme taşlarla, mukarnaslı şerefenin üstünde kalan kısımda ise tuğla ile inşa edilmiştir.

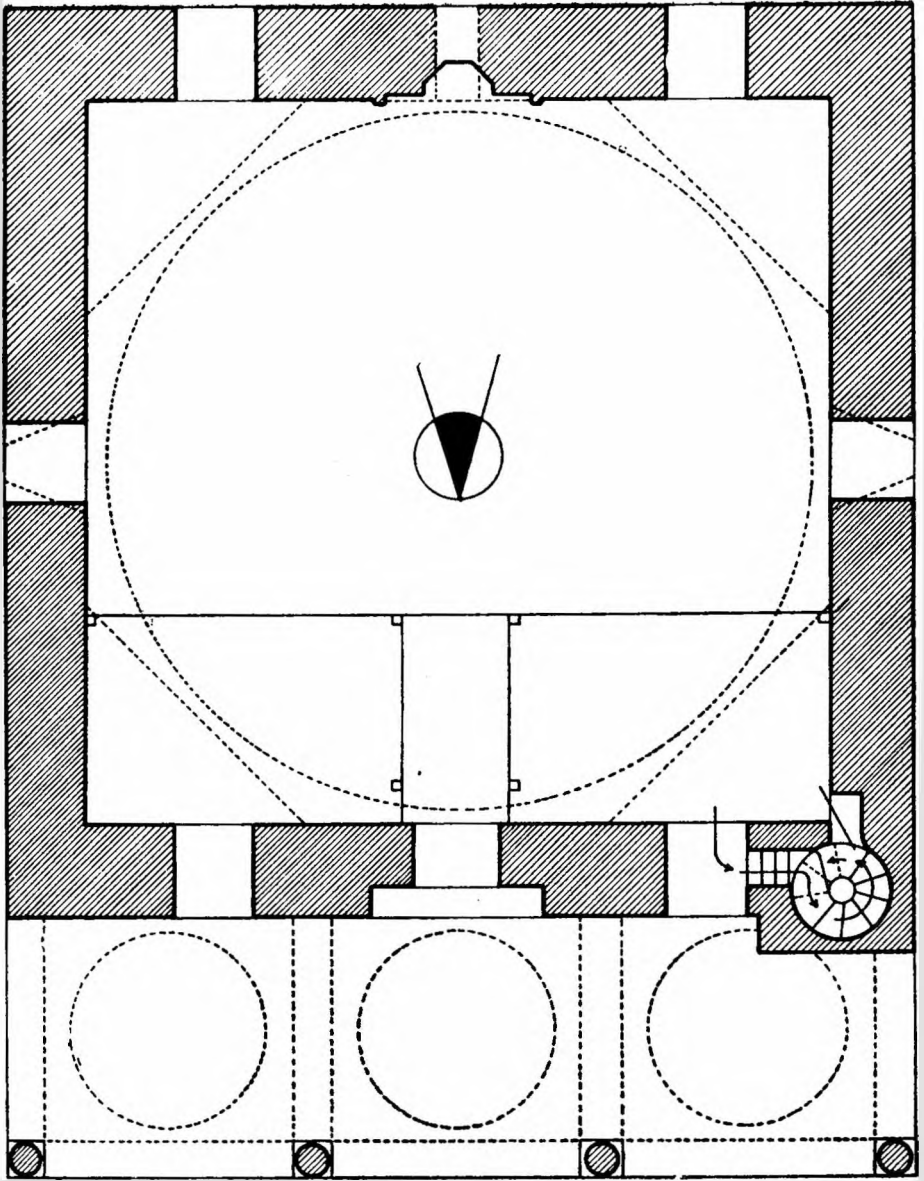
Şekil. 8- Dervişağa Camisi

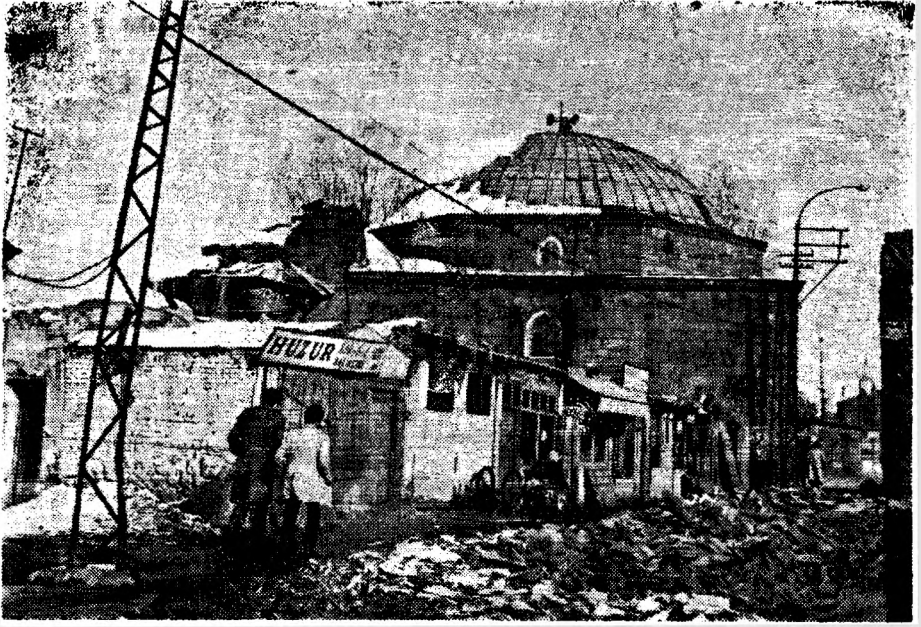
Res. 10- Gümrük Camisi. Batıdan görünüş.

**11- Gümrük Camisi:** Kongre Meydanı'ndan Mahalle Başı'na giden yol üzerindedir (Res. 10). (Şek. 9). Dış duvarların tamamı düzgün kesme taşlarla kaplanmıştır. Mukarnas başlıklı dört silindirik sütun üzerine oturan üç kubbe ile örtülü son cemaat yeri, dıştan balıksırtı bir çatı ile kapatılmıştır. Bir sivri kemerle taçlandırılmış olan taçkapı üzerinde, dört satırlık türkçe bir kitabe vardır. Erzurum camilerinin ekserisinde olduğu gibi kuzey-batı köşesine yerleştirilmiş olan minarenin

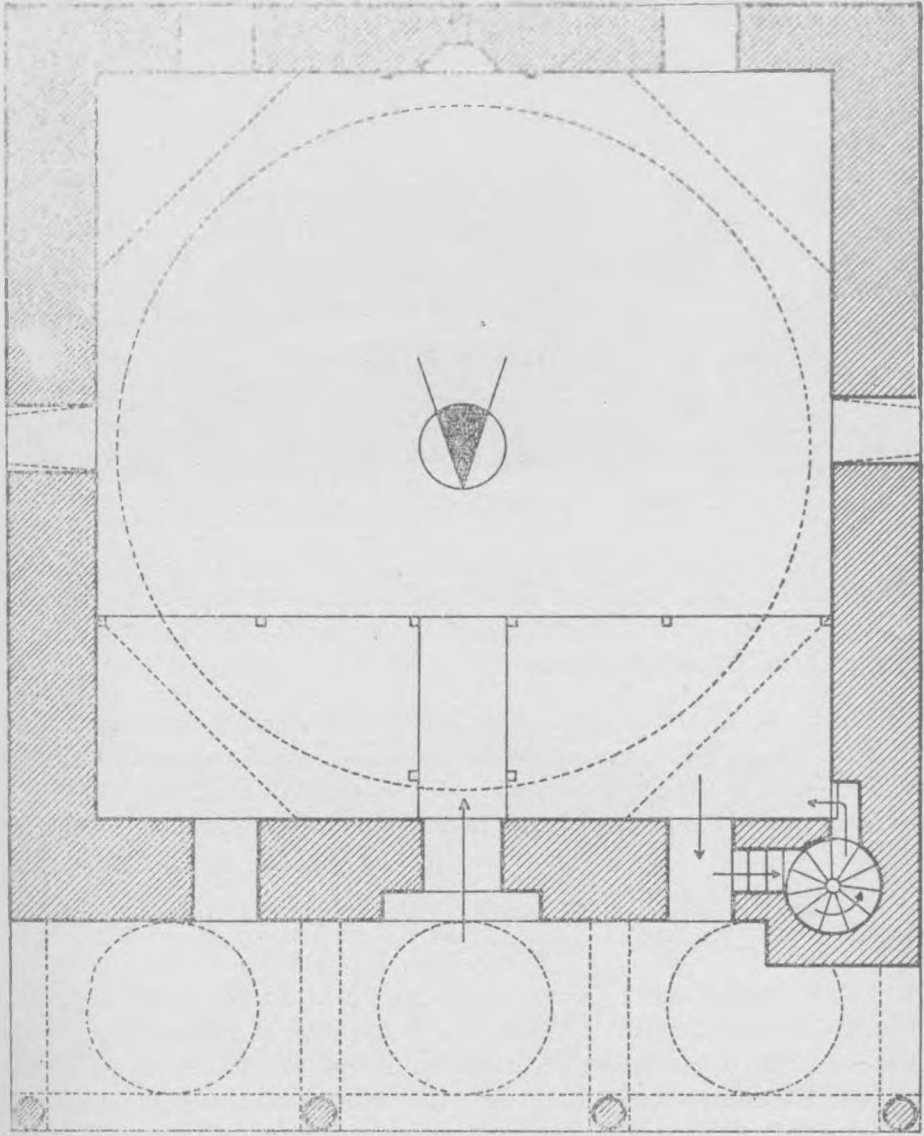
Şekil. 9- Gümrük Camisi

Cami harimi bir kubbe ile örtülüdür. Kubbe yuvarlığına geçiş tromplarla sağlanmıştır. Kubbe kasağı üzerine üç adet pencere açılmıştır. Mihrap yağlı boya ile boyanmış olup mukarnaslı bir kavsarası ve iki gömme sütuncuğu vardır. Altı adet ahşap destek üzerine inşa edilmiş mahfeli, harimin kuzey duvarına dayanmaktadır.

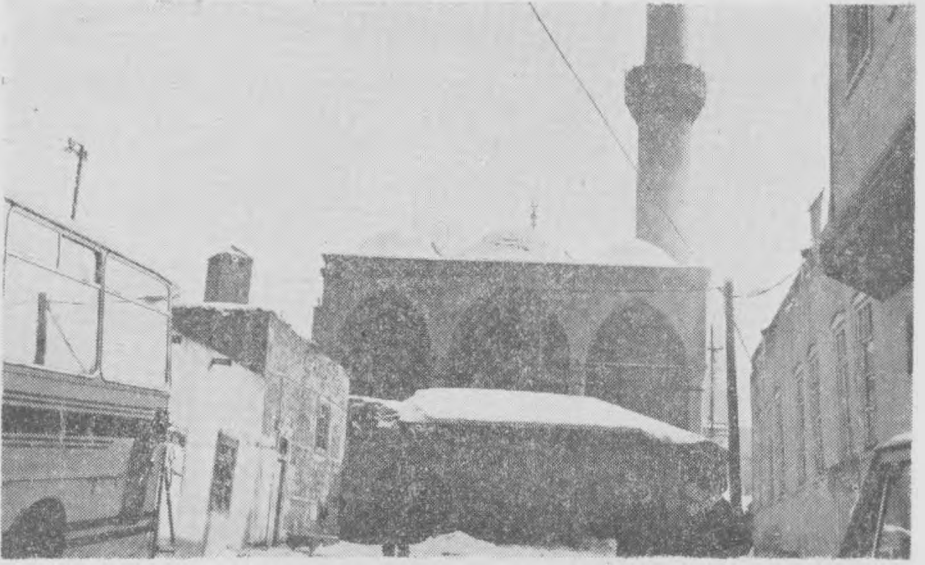
Res. 11- Bakırcı Camisi. Kuzeyden görünüş.

**12- Bakırcı Camisi;** Taşhan önünden Pelit Meydanı'na inen yol üzerinde soldadır (Res. 11) (Şek. 10). Bu caminin de son cemaat yeri, dört silindirik sütunun taşıdığı üç kubbe ile örtülüdür. Sütunların mukarnaslı başlıkları vardır. Taçkapı giriş aralığı basık bir kemerle örtülmüş ve bir çift sivri kemerle taçlandırılmıştır.

Sivri kemerin tablası üzerinde, altı satırlık türkçe tarih kitabesi yer almaktadır. Kuzey cephesi ve minare kırmızı renkli kanber taş ile, diğer duvarlar kül renkli düzgün kesme taşlarla kaplanmıştır.

Harim bir kubbe ile örtülü olup kubbe yuvarlağına geçiş tromplarla sağlanmıştır. Mihrap nişinin mukarnaslı bir kavsarası vardır. Kavsara ihata kemeri iki gömme sütuncuk üzerine oturmaktadır. Mihrap ve tromp kemerleri yağlı boya ile boyanmıştır. Altı destek üzerine inşa edilmiş mahfel diğer camilerde olduğu gibi ahşaptır.

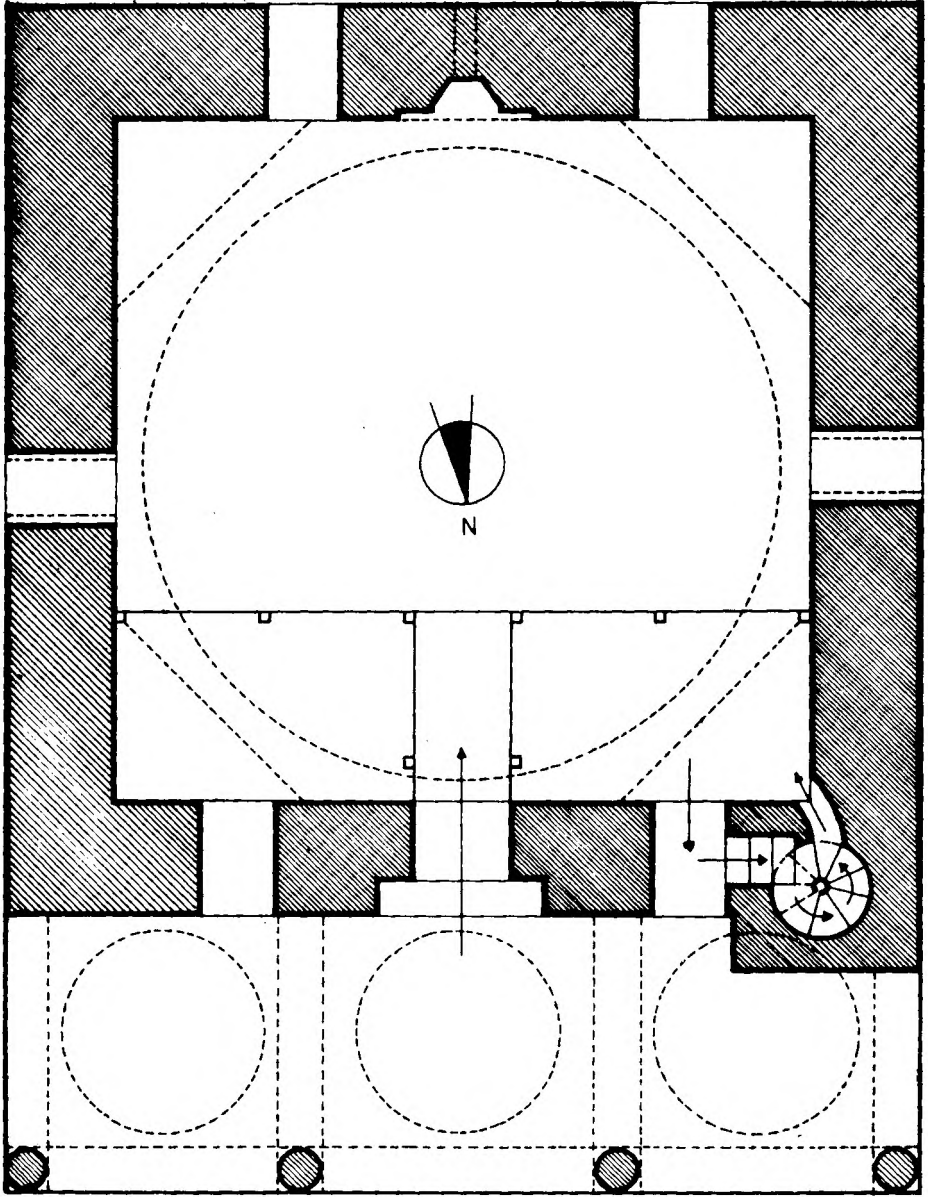
Şekil. 10- Bakırcı Camisi
