## ERZURUM İLİ DAHİLİNDEKİ İSLÂMÎ DEVİR ANITLARI ÜZERİNE BİR İNCELEME

Rahmi Hüseyin Ünal

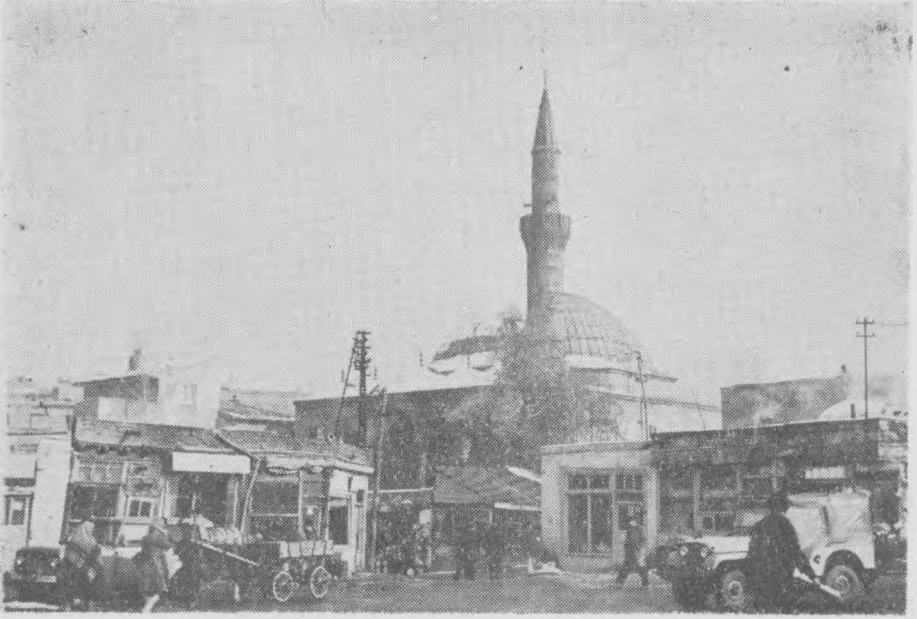
Res. 12- Narmanlı Camisi. Kuzey-batıdan görünüş.

**13- Narmanlı Camisi:** Tebriz Kapısı semtinde, Çifte Minareli Medrese'nin yol aşırı doğusundadır (Res. 12) (Şek. 11). Son cemaat yeri altı taş sütun üzerine oturtulmuş beş küçük kubbe ile örtülüdür. Küçük kubbelerin her biri üstten, çok yüzeysel piramidal birer külahla örtülüdür. Bina'nın tümü değişik tonlarda kül renkli kesme taşlarla kaplanmıştır. Taçkapı giriş aralığı basık bir kemerle örtülmüş, ve bir çift kemerle taçlandırılmıştır. Kemer tablası üzerinde, dört satırlık türkçe bir tarih kitabesi vardır. Alt sıradaki pencereler, Gümrük Camisi'nde olduğu gibi birer sağır kemerle taçlandırılmıştır.

Cami harimi yüksek bir kubbe ile örtülüdür. Kubbe yuvarlığına geçiş tromplar aracılığı ile sağlanmıştır. Kasnak üzerine çok sayıda (16 adet) pencere açılmıştır. Taş mihrabın mukarnaslı bir kavsarası vardır ve yağlı boya ile boyanmış durumdadır. Sekiz destek üzerinde yükselen mahfel ahşaptır.

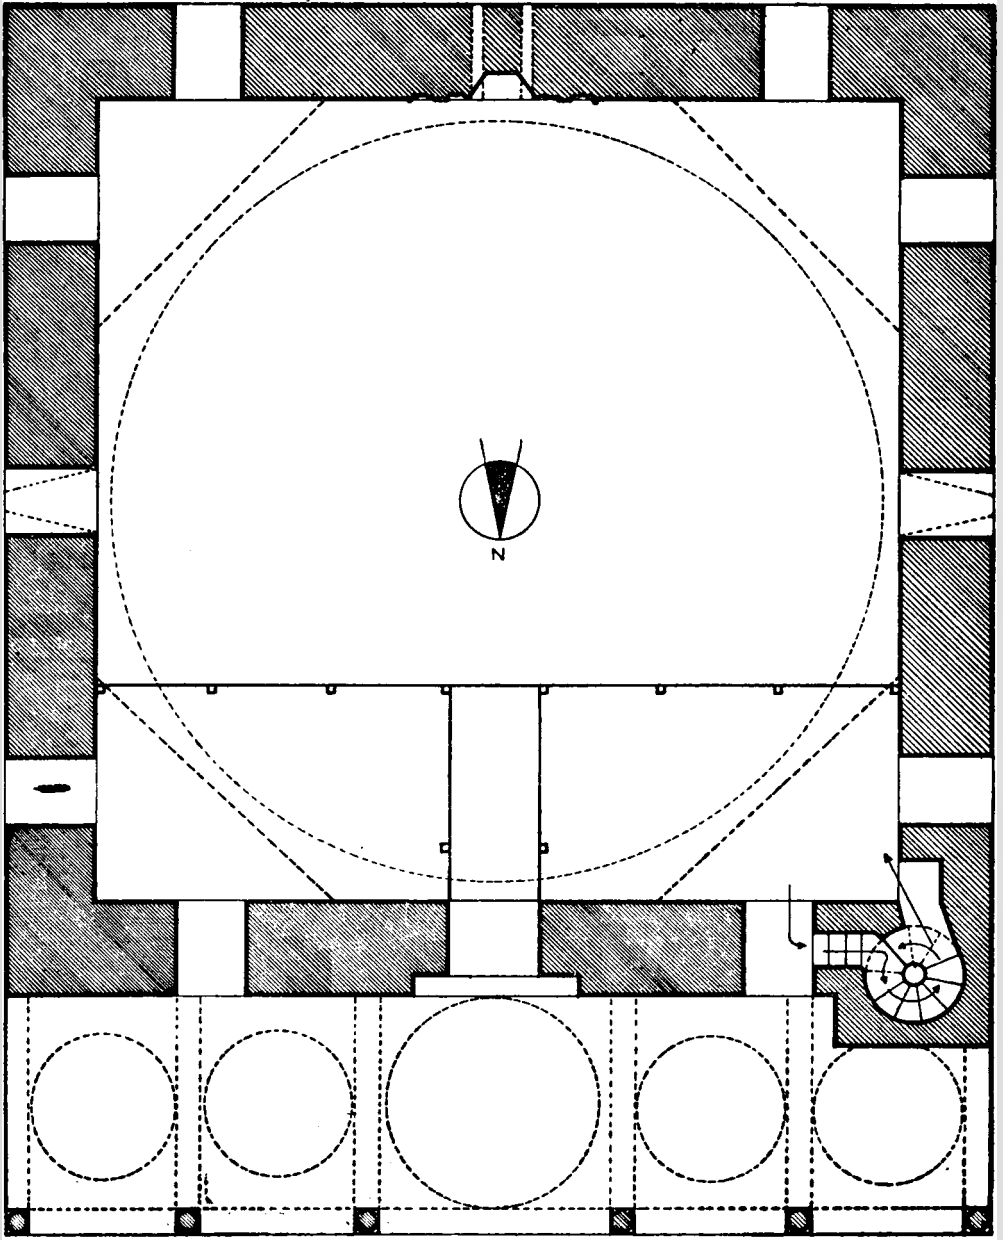
Şekil 11- Narmanlı Camisi

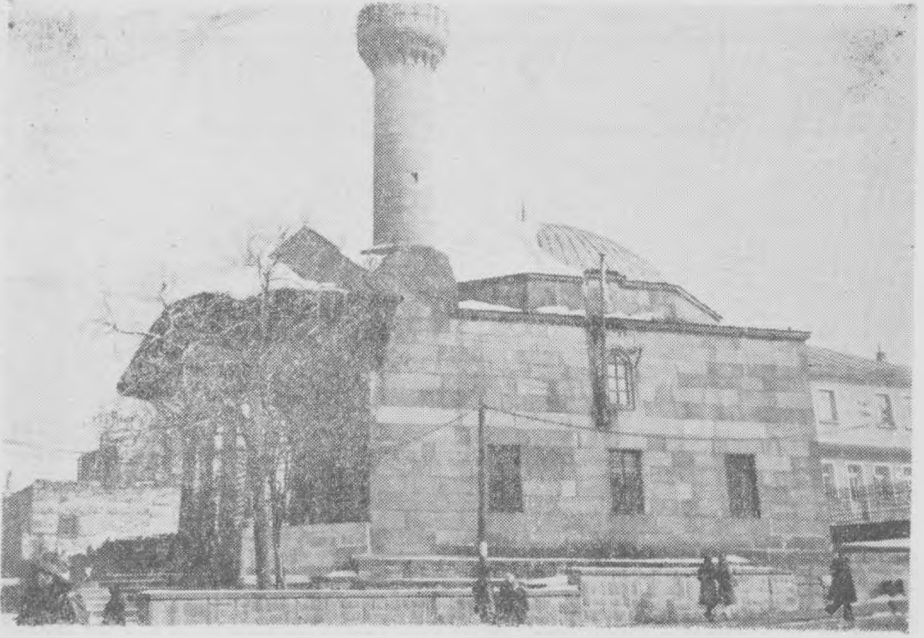
Res. 13- İbrahim Paşa Camisi. Batıdan görünüş.

**14- İbrahim Paşa Camisi:** Hükümet Meydanı kenarında, Vilâyet binası ile Taş Anbarlar arasındadır (Res. 13) (Şek. 12). Dış duvarların bütünü düzgün kesme taşlarla kaplanmıştır. Ön cephenin ve minarenin taşları penbemsi kırmızı, diğer duvarlarınıki ise kül renklidir. Doğu, batı ve güney duvarlarını tek sıralık bir kırmızı kuşak dolanmaktadır. Dört silindirik taş sütunun ayakta tuttuğu son cemaat yeri içten üç büyük kubbe ile, dıştan da tek bir çatı ile örtülüdür. Sütun başlıkları mukarnaslıdır. Taçkapı nişi fazla derin değildir ve sivri kemerli bir tonoz parçası ile örtülüdür. Taçkapı nişinin köşelerinde, süslü başlıklara sahip iki silindirik gömme sütuncuk vardır. Bir atkı taşı ile örtülü taçkapı aralığının üst kısmına, iki bölüm halinde düzenlenmiş beş satırlık türkçe inşa kitabesi yerleştirilmiştir.

Cami hariminin kare sahası, üstte tromplarla sekizgene dönüştürülmüş, bu kısım üzerine de harimi örten kubbenin dairevi kasnağı yerleştirilmiştir. Kub-

be kasnağını bir ayet şeridi dolanmaktadır. Beşgen profilli mihrap, duvar sathına nazaran hafif bir çıkıntı teşkil etmektedir. Yağlı boya ile boyanmıştır. Sekiz adet destek üzerinde yükselen mahfel kuzey duvarına yaslanmaktadır.

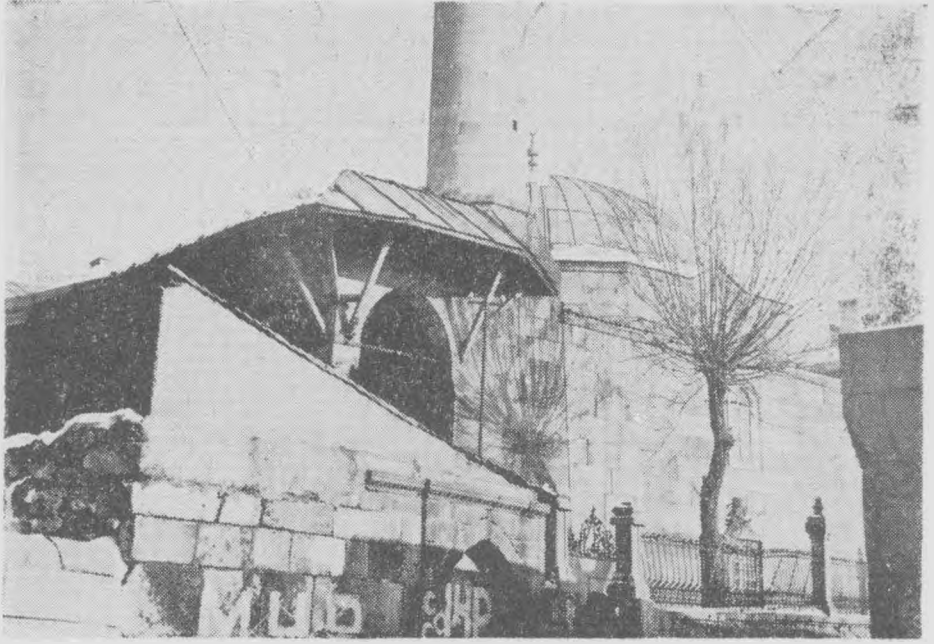
Res. 14- Şeyhler Camisi. Kuzey-batıdan görünüş.

**15- Şeyhler Camisi:** Kendi adı ile anılan mahallede, Şeyhler Medresesi'nin karşısındadır (Res. 14) (Şek. 13). Taçkapı ve pencerelerin pervazları kırmızı kanber taşı, diğer kısımlar ise kül renkli düzgün kesme taşlarla kaplanmıştır. Son cemaat yeri, dört silindirik taş sütuna oturan üç kubbe ile örtülüdür. Minare, diğer Erzurum camilerinde olduğu gibi yapının kuzey-batı köşesine yerleştirilmiştir. Sathi taçkapı nişi bir çift sivri kemerle taçlandırılmıştır. Köşelerde, başlıkları süslü iki küçük gömme sütuncuk vardır.

Harimi örten yarım küre şekilli kubbe tromplar üzerine oturmaktadır. İçeride duvarlar üç metre yüksekliğe kadar sıvasız ve badanasızdır. Yağlı boya ile boyanmış olan üçgen profilli mihrabın mukarnaslı bir kavsarası ve iki gömme

sütuncuğu vardır. Sekiz destek üzerinde yükselen, kuzey duvarına dayalı mahfeli ahşaptır. Harım, iki kademe halinde düzenlenmiş toplam dokuz adet pencereden ışık almaktadır.

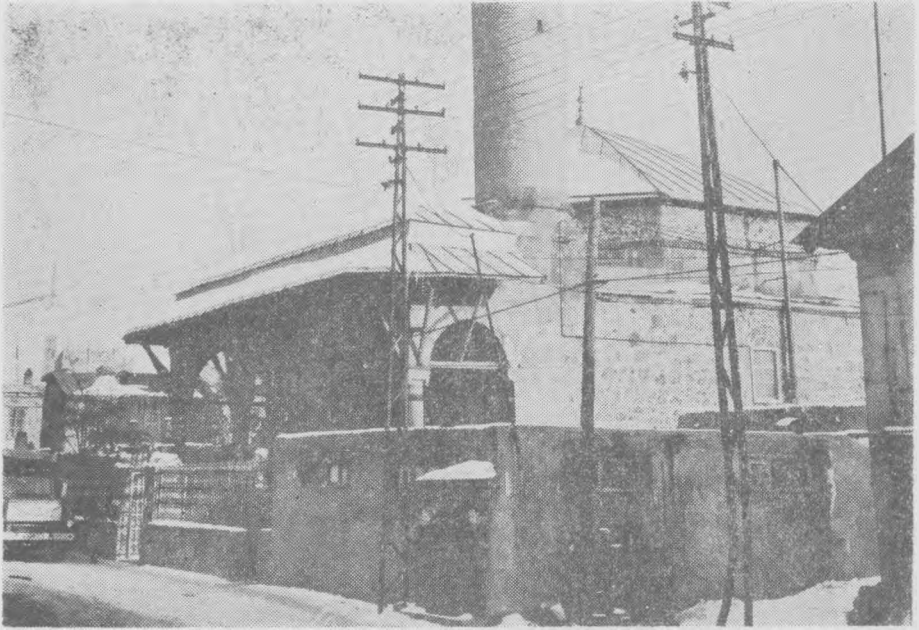
Res. 15- Cennetzade Camisi. Kuzey-batıdan görünüş.

**16- Cennetzade Camisi:** Aşağı Yoncalık Mahallesi'nde, Taş Anbarlar'ın güneyinden geçen yol üzerindedir (Res. 15) (Şek. 14). Yapının kuzey cephesi düzgün kesme taşlarla, diğer duvarları kırma taşlarla inşa edilmiştir. Kuzey-batı köşesinde yükselen minare tuğladandır. Dört sütunun taşıdığı üç küçük kubbe ile örtülü olan son cemaat yeri dıştan basık ve sade bir çatı ile örtülüdür. Sathi taçkapı nişi bir çift sivri kemerle taçlandırılmıştır. Kemer tablası üzerinde görülen kitabe yeri bugün boştur.

Cami harimını örten yarım küre şekilli kubbe, dıştan sekizgen piramidal bir çatı ile örtülmüştür. Kareden kubbe yuvarlağına geçiş tromplar aracılığı ile sağlanmıştır. Kubbe kasnağı üzerinde, kartuşlar içine alınmış ayet şeritleri görülmüyor. Taş mihrap boyasızdır ve basit bir mukarnaslı kavsaraya sahiptir.

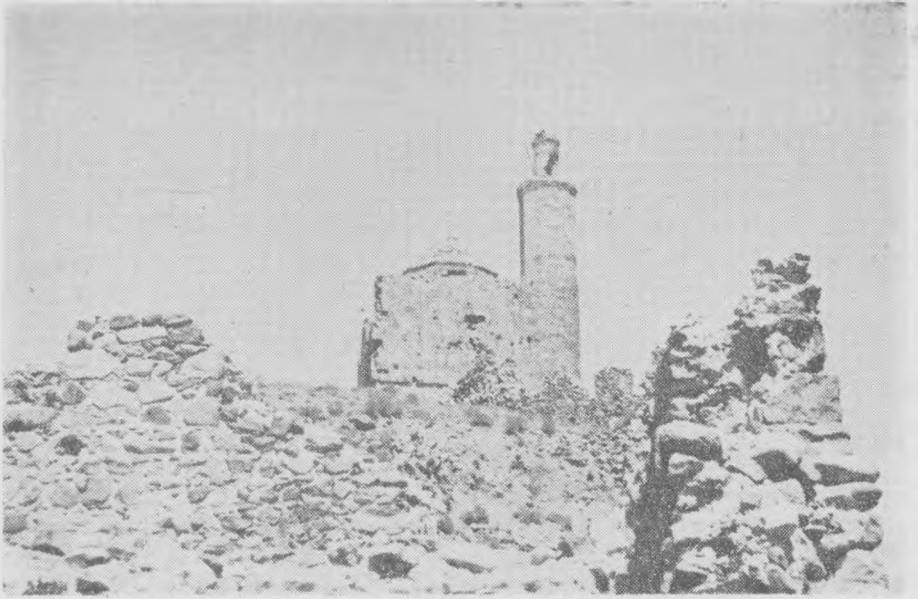
Res. 16- Kale Mescidi (İspir) Batıdan görünüş. (Foto H. Akal).

**Kale Mescidi (İspir)** : İspir Kalesi içinde, güneydeki sur duvarlarına dayalıdır (Res. 16) (Şek. 15). Yapı halen cami olarak kullanılmakla birlikte hayli harap durumdadır. İçten ve dıştan düzgün kesme taşlarla kaplanmıştır. Güney-batı köşesinde, kale burçlarından biri üzerinde yükselen taştan bir minaresi vardır. Dıştan, yapının doğu duvarına dayalı taş merdivenlerle çatıya çıkılmaktadır. Minarenin giriş kapısı çatıya açılıyor. Çatı üzerinde, kuzey-güney doğrultusunda uzanan tonozlu mahzenin ne amaçla inşa edildiği bilinmemektedir. Bugün üst kısmı harap olmuş minarenin dört kademeli bir gövdesi vardır. En altta temel gö-

revi gören kale burcu, onun üzerinde cami ile birlikte inşa edildiğini tahmin ettiğimiz silindirik küp kısmı, onun üzerinde daha sonraki tarihlerde yapılmış olması gereken sekizgen bir gövde, ve nihayet en üstte tuğladan nisbetsiz bir ek bulunmaktadır.

Caminin küçük taçkapisının bugün sadece üst kısmı ayakta. Altta söge taşları ile kavsaranın mukarnasları dökülmüştür. Kalan kısımlardan edinilen bilgiye göre taçkapı, maiil kesimli mepladan dikdörtgen bir çerçeve içine alınmıştır. Mukarnaslı kavsara, düz bir silmeden meydana getirilmiş bir sivri sağır kemerle ihata edilmiştir. Köşelerde gömme sütuncuk bulunup bulunmadığı hakkında bir fikir edinilememektedir.

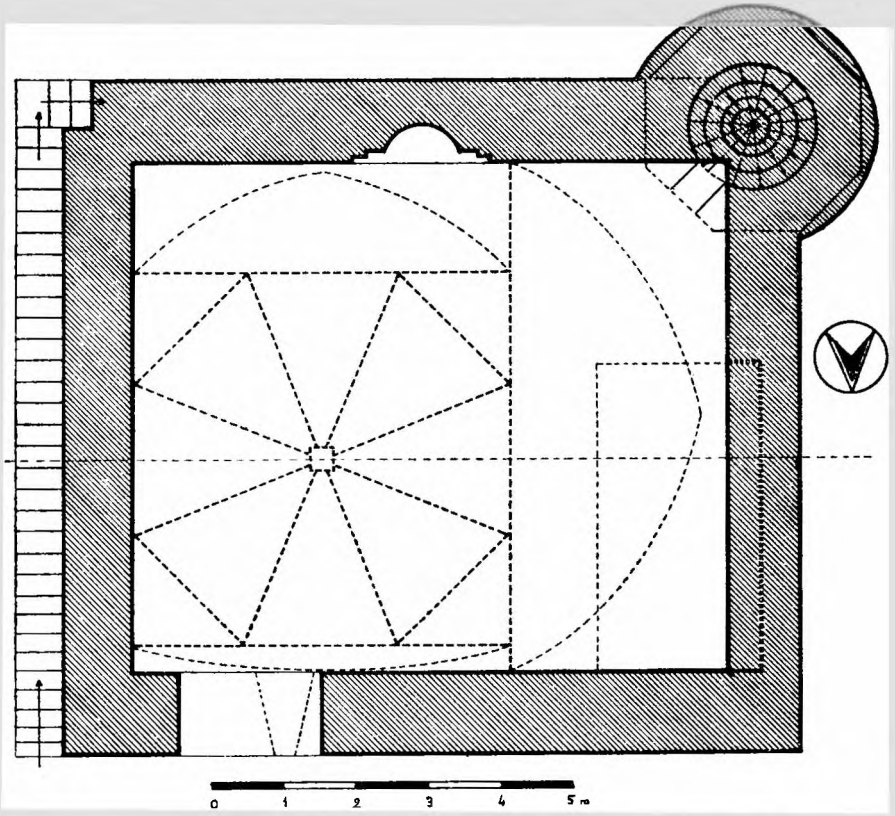
Şekil. 15- İspir Kale Mescidi

Dikdörtgen cami harimi, çatı örtüsü yönünden üç bölüme ayrılmıştır. Kuzey-doğu köşesine rastlayan kare saha, içten sekiz dilimli bir kubbe ile; bu saha batısında kalan kısım doğu-batı yönünde uzanan sivri kemerli bir tonozla; güney-doğu köşesinde kalan kısım da kuzey-güney yönünde uzanan yine sivri kemerli bir

tonozla örtülüdür. Kare sahadan kubbenin sekizgenine geçiş, mukarnaslı tromplar aracılığı ile elde edilmiştir. Kubbe kasnağının hemen altına, doğu ve batı yüzlerine birer dizi mukarnas şerit konulmuştur. Ayrıca bir dizi silme kubbe kasnağını dolanmaktadır. Mihrap nişi yarım daire profilli olup sadedir. Bir çift düz silme nişi çerçevelemektedir.

İçerideki sekizgen kubbeyi, dışta sekizgen yüksek bir kasnak üzerine oturan piramidal bir çatı örtmektedir. Kasnağa açılmış dört pencere ve biri giriş kapısı aralığının üst kısmına, diğeri de kible duvarına yerleştirilmiş iki adet içe doğru genişleyen ışıklık harimi aydınlatmaktadır.

Mescid inşa tarzı, harimi örten piradimal külahı ve mukarnasları ile Erzurum Kale Mescidi'ni yakından hatırlatmaktadır. İspir'de korunmakta olan ve bu camiden getirildiği söylenen kitabenin buraya ait olduğu şüphelidir (50). Bir benzerini tanımadığımız planı bir deneme niteliği taşımaktadır. Bu nedenlerle yapının XIII. yüzyıl başlarında inşa edildiği söylenebilir.

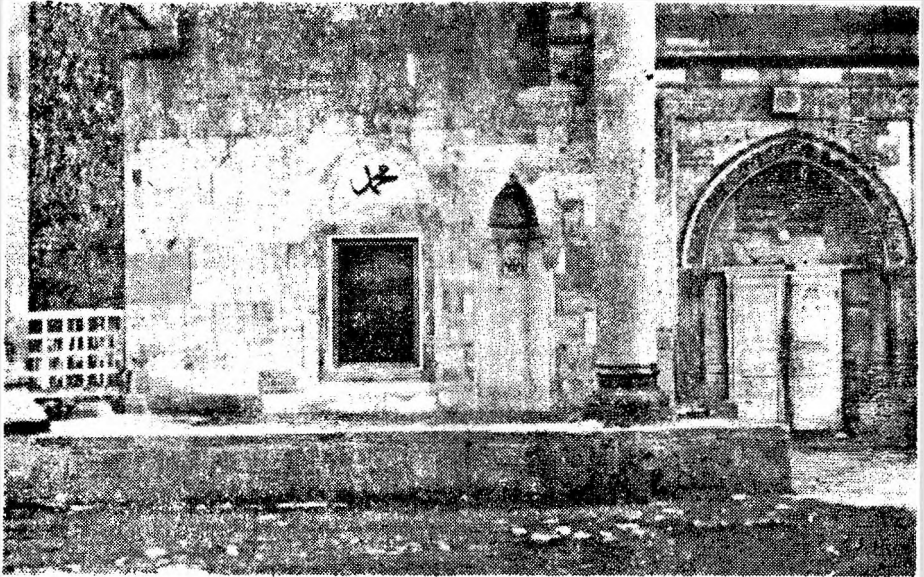
Rel. 18- Arslan Paşa Camisi (Oltu). Taçkapı ve son cemaat yerindeki iki mihraptan doğudaki (Foto H. Akal).

**Arslan Paşa Camisi (Oltu):** Oltu çayı kenarında, şehrin içindedir (Res. 18). Yapının bütünü düzgün kesme taşlarla inşa edilmiştir. Son cemaat yeri dört silindirik taş sütunun ayakta tuttuğu üç kubbe ile örtülüdür. Dıştan, müstakil birer piramidal külah kübeleri örtmektedir. Son cemaat yerine açılan iki pencere ile taçkapı arasına birer mihrap inşa edilmiş olup mihrapların ikisi de mukarnas kavsaralıdır. Dikdörtgen bir tezyini çerçeve içine alınmış olan taçkapının kavsarası sivri kemerli bir tonoz parçasından ibarettir. Köşelerde, başlıkları ve gövdeleri süslü birer gömme sütuncuk görülüyor.

Harim, tromplar üzerine oturan bir kubbe ile kapatılmıştır. Kubbe dıştan piramidal sekizgen bir çatı ile örtülüdür. Harim, kubbe eteğinde dört, duvarlar üzerinde de sekiz pencereden ışık almaktadır. Mukarnas kavsaralı mihrap nişi nisbetsiz uzunluktadır ve yağlı boya ile boyanmıştır. Mihrabı çerçeveleyen bir geometrik süsleme şeridi göze çarpmaktadır.

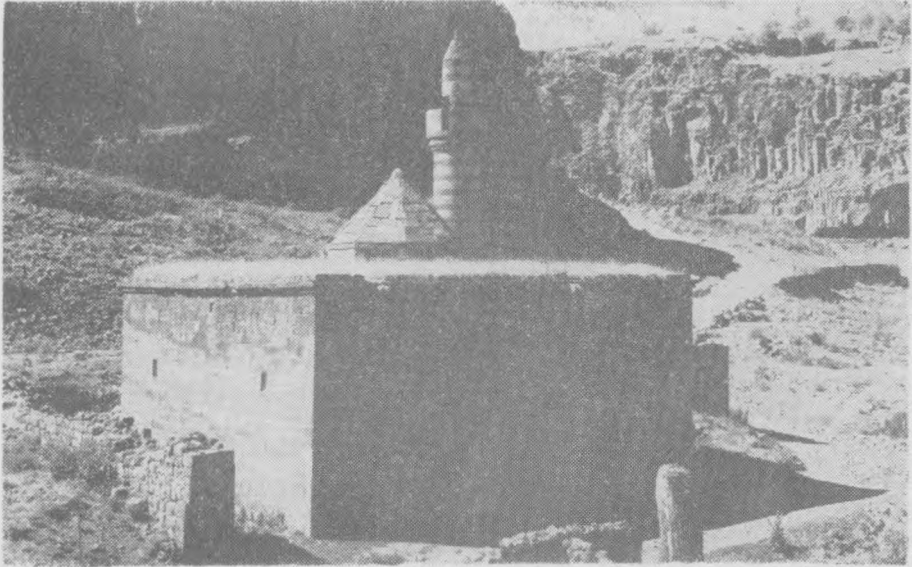
Res. 19- Hınıs Ulu Camisi. Güney-doğudan görünüş. (Foto H. Akarı).

**Ulu Cami (Hınıs):** İçten ve dıştan düzgün kesme taşlarla kaplanmıştır (Res. 19). Kare planlı bir yapıdır. Son cemaat yeri yoktur. Yapının kuzey-batı köşesine inşa edilmiş kesme taş minare, münavebe ile iki renkli taş kullanılarak tezyin edilmiştir. Çatı dıştan düzdür ve toprak örtülüdür. Ortada, sekizgen bir kasnak üzerinde piramidal bir külah yükselmektedir. Taçkapının hiçbir özelliği yoktur. Kaval silmelerden bir çerçeve, üst kısımda sivri bir kemer meydana getirmektedir. Silmeler arasına, soysuzlaşmış örneklerle sahip iki nebati pano yerleştirilmiştir.

Cami harimi dokuz küçük kubbe ile örtülüdür. Merkezdeki kubbe diğerlerinden daha yüksektir. Pandantifler aracılığı ile dört adet taş sütun üzerine oturmaktadır. Dıştan, çatı üstünde görülen piramidal külah bu kubbeyi örtmektedir. Cami toplam yedi adet pencereden ışık almaktadır. Kubbe kasnağındaki dört ışık penceresi sonradan örülmüştür. Yağlı boya ile boyanmış taş mihrabın belirgin bir özelliği yoktur.

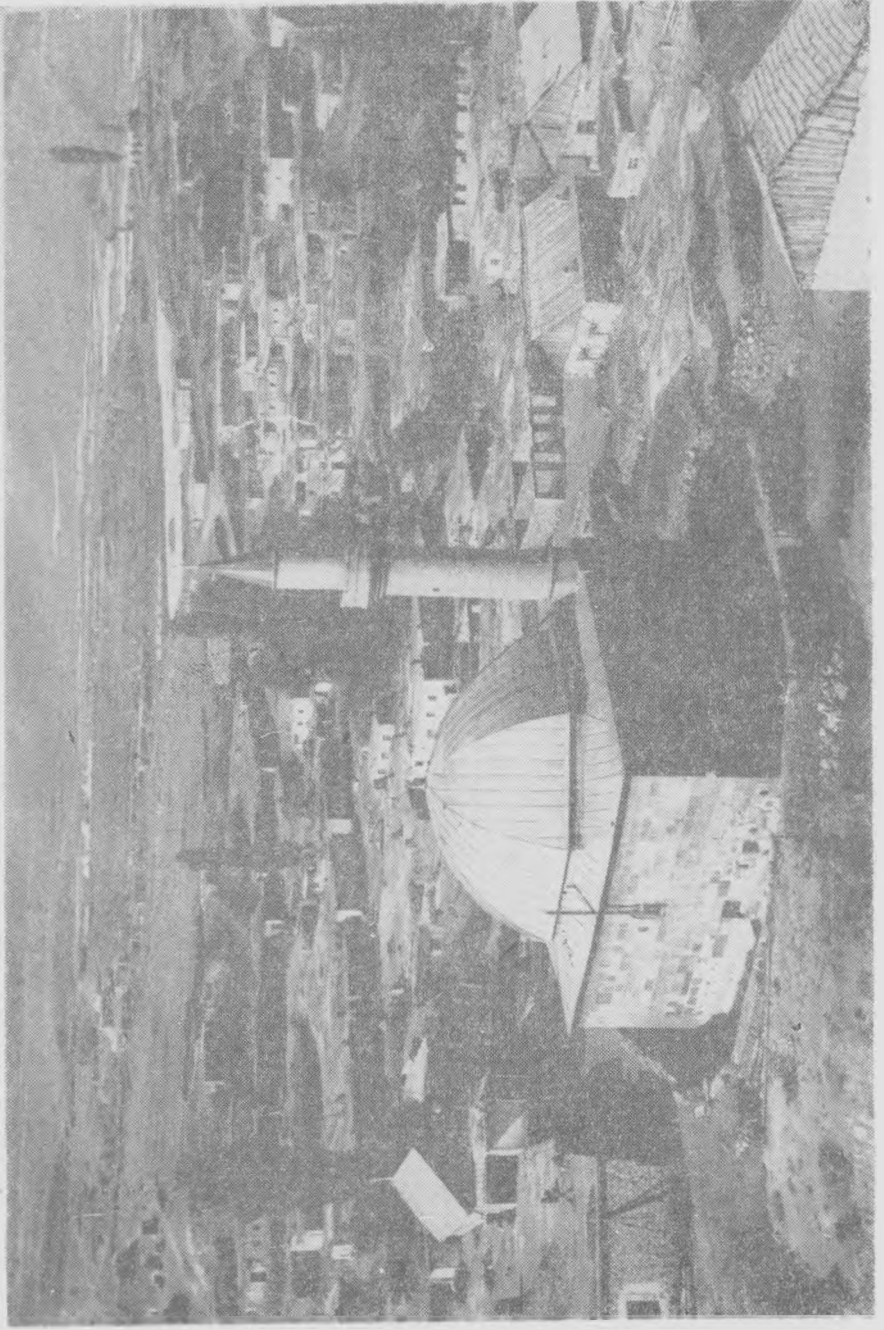
Res. 20- Bardız Camisi, Kuzey-doğudan görünüş, (Foto H. Akal).

**Bardız Camisi:** Düzgün kesme taşlarla inşa edilmiştir. Minaresi tuğladandır (Res. 20). Kuzey cephesinde halen görülen konsollar, yıkılan son cemaat yerinin kalıntılarıdır. Bu yüze açılan giriş kapısının sathi bir nişi vardır. Silmelerden dikdörtgen bir çerçeve içine alınmış, sivri bir kemerle taçlandırılmıştır. Kemer ayakları mukarnas konsollar üzerine oturmaktadır. Taçkapının iki yanına bozuk mukarnasları olan iki mihrap inşa edilmiştir. Harimi örtün tek kubbe dıştan sekizgen bir kasnak üzerine oturmaktadır. Kubbeyi örtün kurşun kaplı çatı da sekiz dilimlidir. Kubbe kasnağı üzerine sekiz adet, duvarlara da beş adet pencere açılmıştır. Kubbe, tromplar üzerine oturmaktadır. Taş mihrabın kavrasa mukarnasları, son cemaat yerindekiler gibi bozuktur. Alışılmamış şekillere sahip konsollar, köşe sütuncuklarına başlık vazifesi görmektedir.

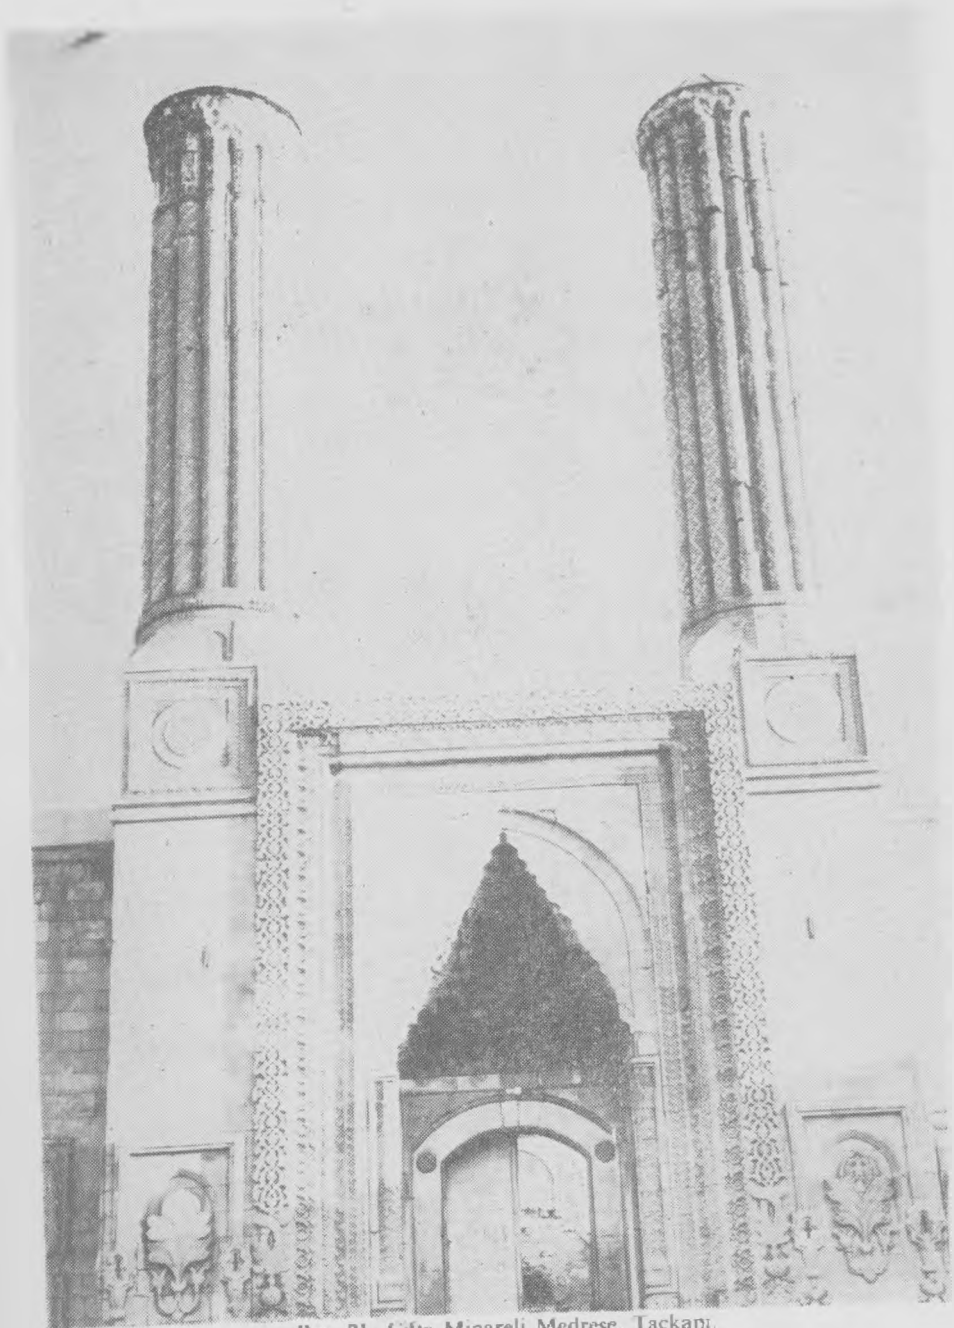
Res. 21- Çifte Minareli Medrese. Taçkapı.

**1- Çifte Minareli Medrese:** Tebriz kapısı semtinde, eski şehrin kapılarından birinin yakınındadır (Res. 21). Doğu yönünden, vaktiyle şehri ihata eden sur duvarına bitişik durumdadır. Ana hatlarıyla dikdörtgen olan planındaki çarpıklık da bundan ileri gelmektedir (Şek. 16). Dört eyvanlı, açık avululu medreseler grubundandır. İki katlıdır. Her iki katta da medrese hücreleri yer almaktadır. Cephede, taçkapının iki yanında, yarım daire profilli iki payanda vardır. Taçkapı, geometrik ve nebati örneklerle süslenmiş olup iki köşesinde, şerefelerine kadar yıkılmış iki tuğla minare yükselmektedir. Minareler, sırlı ve sırsız tuğlalar münavebe ile sıralanarak tezyin edilmişlerdir. Taçkapı çıkıntılarının cephelerinde birer, yan yüzlerinde de birer adet olmak üzere dört adet pano içinde, bir palmiye, çift başlı bir kartal ve bir çift ejder motifi görülmektedir (Res. 22).

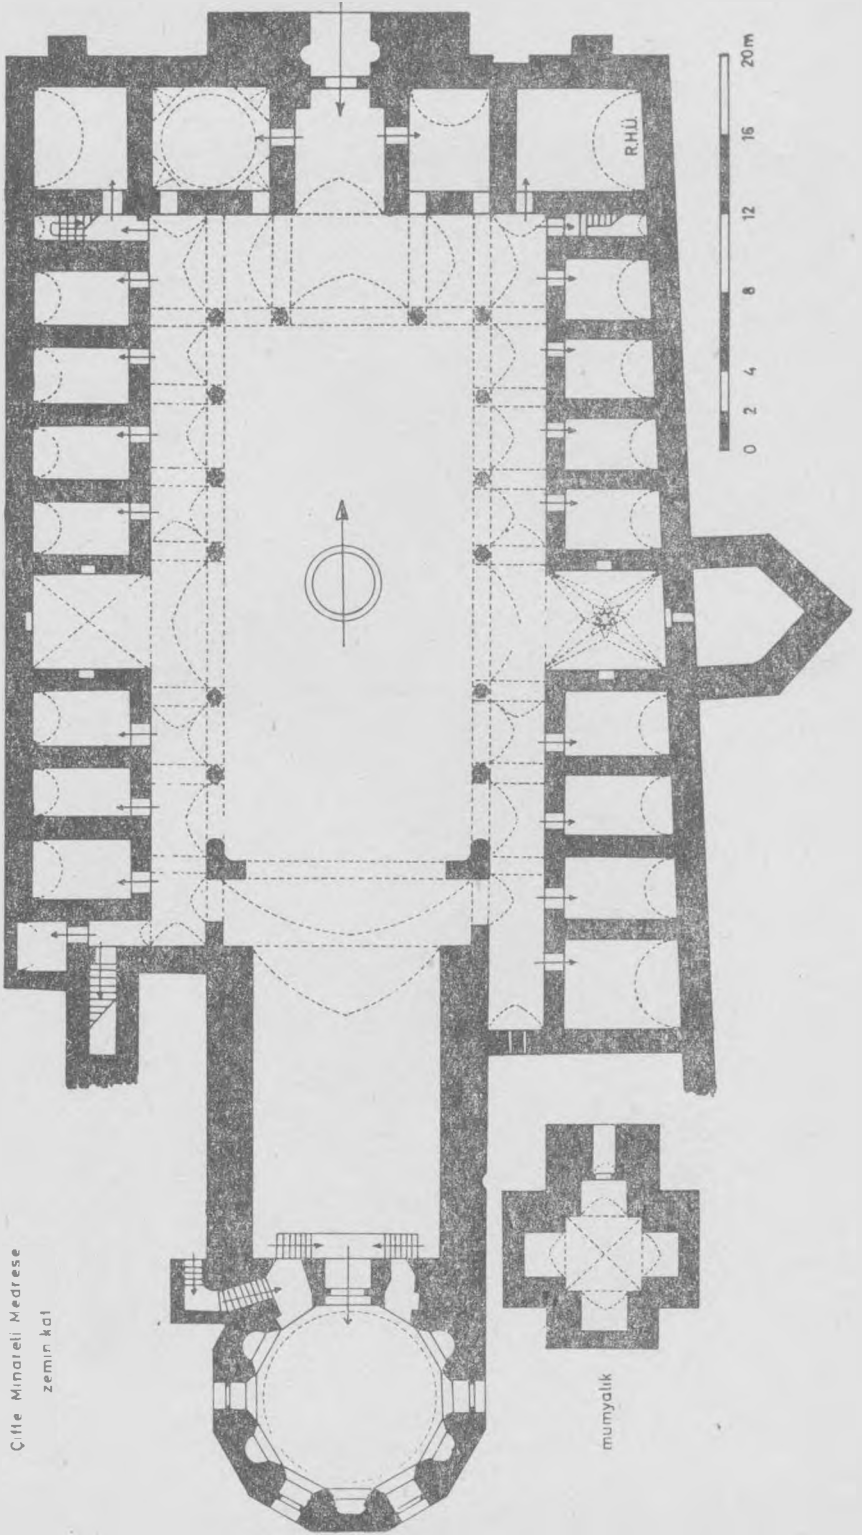
Şekil 16- Çifte Minareli Medrese. Zemin Kat Planı

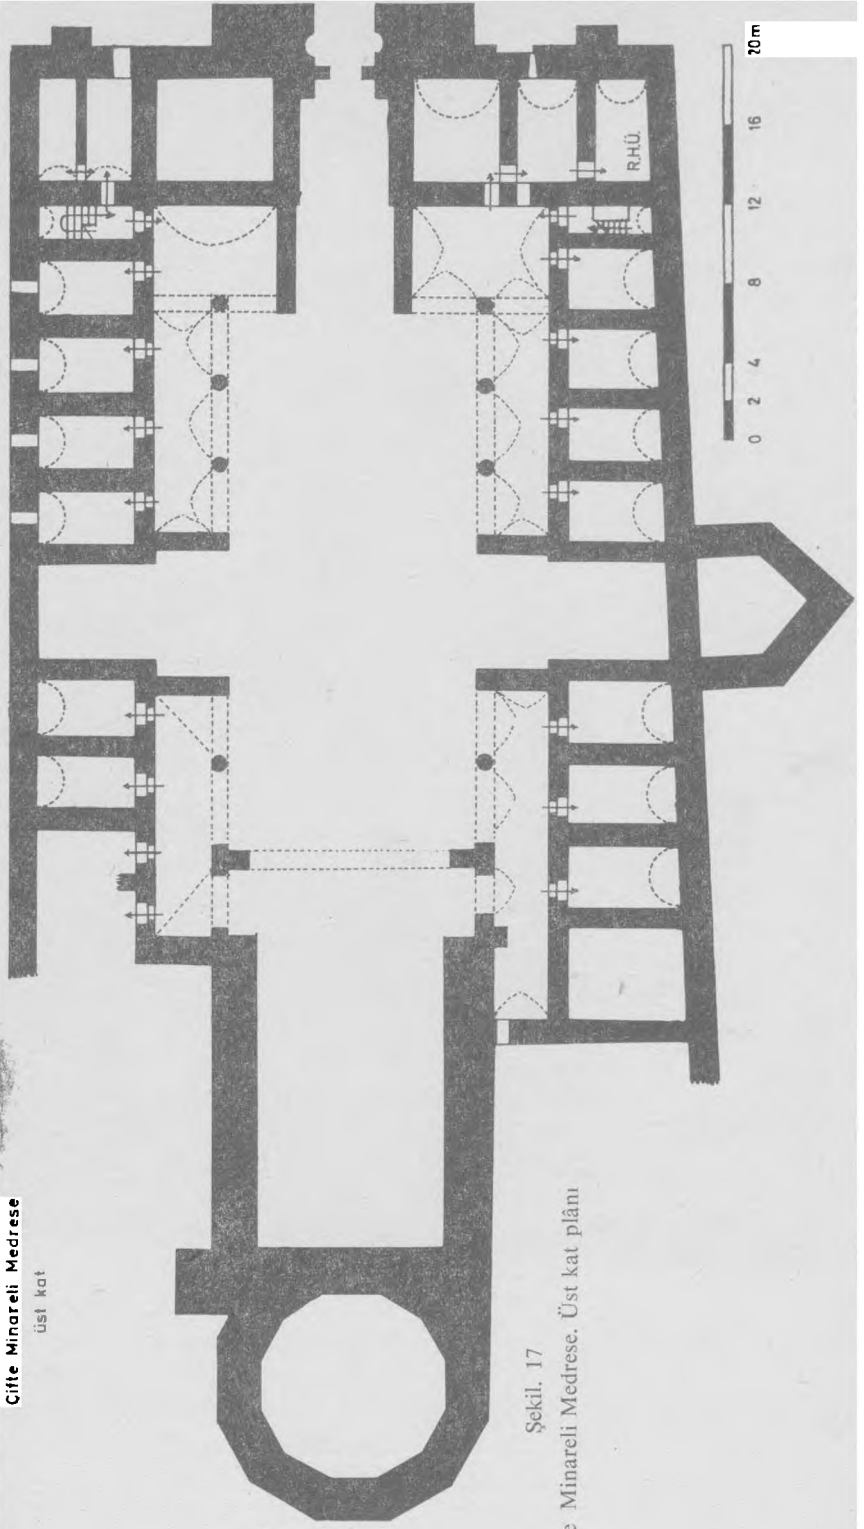
Şekil. 17

Çifte Minareli Medrese. Üst kat planı

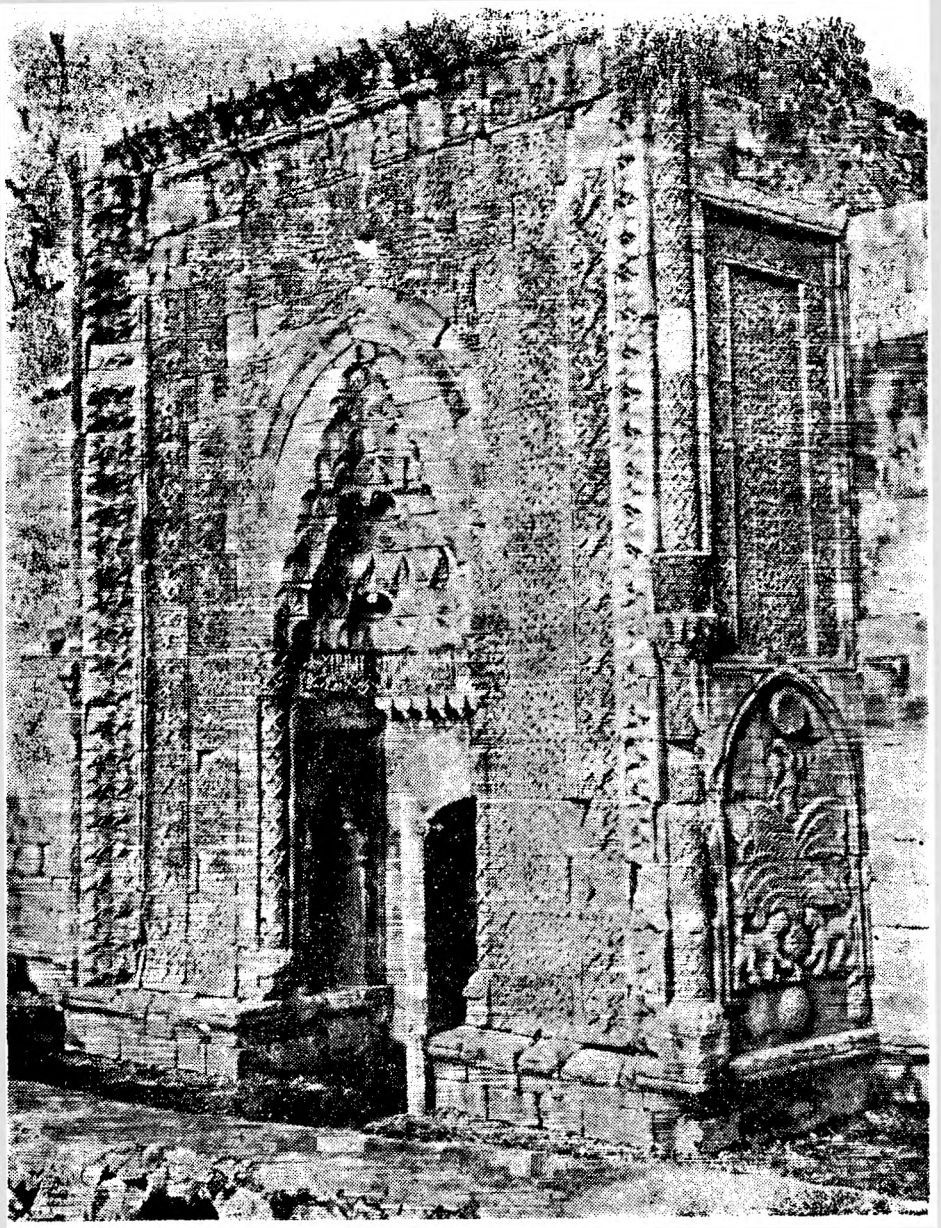
Res. 23- Yakutiye Medresesi. Taşkent.

**2- Yakutiye Medresesi:** Cumhuriyet Caddesi üzerindedir (Res 23). Caddeden görülmesine engel olan binalar son yıllarda yıktırılmıştır. Cephesini halen askeri

binalar kapamaktadır. Özellikle cephede toprak seviyesi yükselmiş, yapının girişi çukurda kalmıştır.

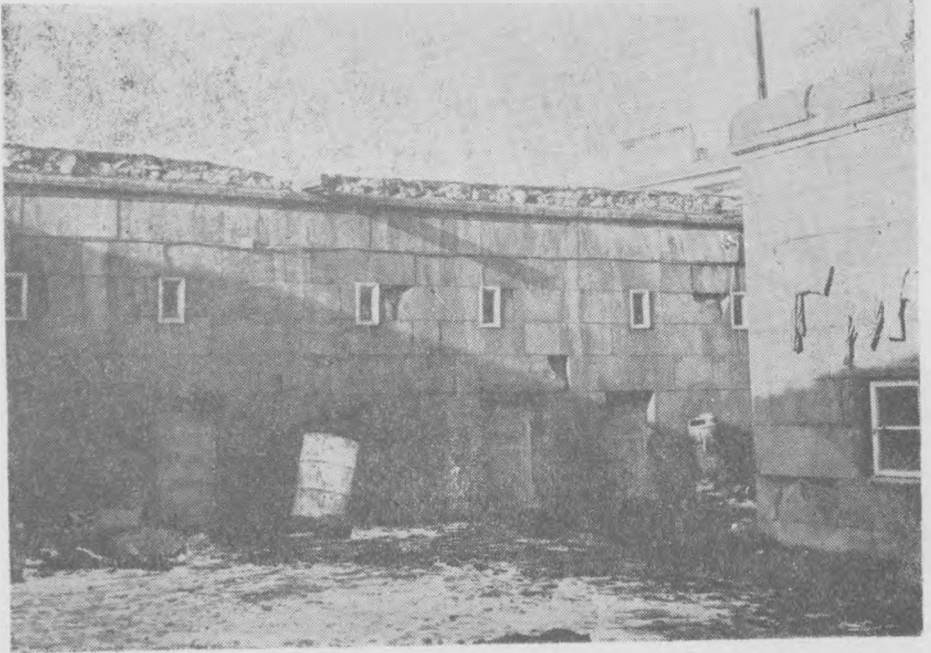
Res. 25- Şeyhler Medresesi. Kuzey ve doğu kanadındaki hücreler.

**6- Şeyhler Medresesi:** Şeyhler Mahallesi'nde, Şeyhler Camisi yakınında, yolun karşı kıyısında (Res. 25), (Şek. 18). Bugün doğu duvarının bir kısmı ile, güney ve batı duvarı tamamen evlerle sarılmış durumdadır. Doğu duvarının halen görülebilen kısmı ile köşeler düzgün kesme taşlarla, kuzey duvarı kırma taşla inşa edilmiştir. Düz bir atkı taşı ile örtülü olan giriş kapısı doğu cephesindedir. Kapının üst kısmında, bir mermer levha üzerine kazınmış inşa kitabesi vardır.

Medrese, dikdörtgen bir avlu etrafına sıralanmış 12 hücreye sahiptir. Hücrelerden üçünün girişi kuzey duvarında, üçününki batı duvarında, üçününki güney duvarında, ikisinin de doğu duvarındadır. Kuzey-doğu köşesindeki hücreye, doğusundaki hücrenin içinden geçilerek girilmektedir. Güney-batı köşesindeki hücre ile, bu hücrenin doğusunda yer alan hücre arasındaki duvar sonradan kaldırılmıştır. Güneydeki üç hücre doğu-batı, diğer hücreler kuzey-güney yönünde

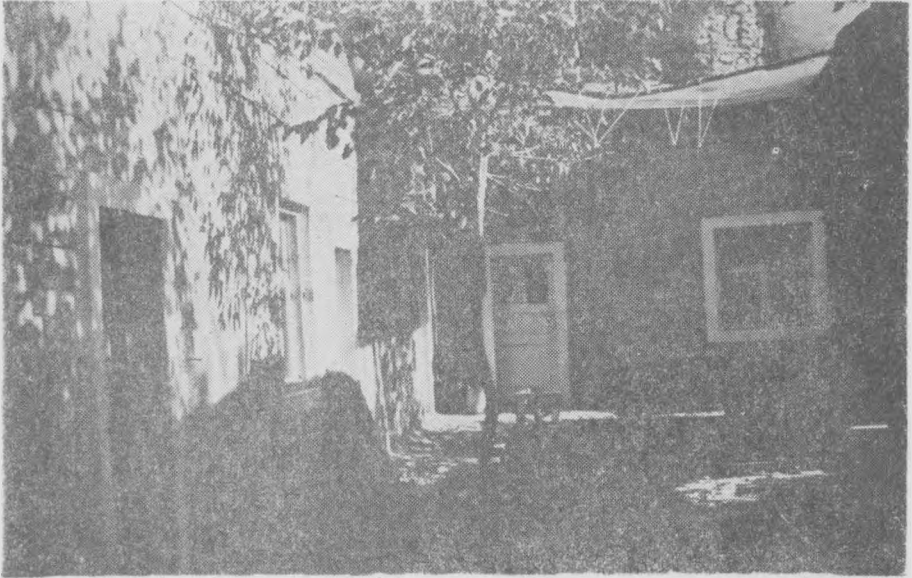
Res. 26- Kadıoğlu Medresesi. (İspir). Güney ve doğu kanadındaki hücreler.

Basık beşik tonozlu bir eyvandan avluya geçilmektedir. Medrese, avlu etrafına sıralanmış 10 hücreye sahiptir. Biri kuzeyde, diğeri de batıda yer alan iki küçük eyvan, hücreler gibi basık beşik tonozlarla örtülüdür. Hücreler, avluya bakan pencerelerden ışık almaktadır. Tonozların üzeri toprak örtülüdür.

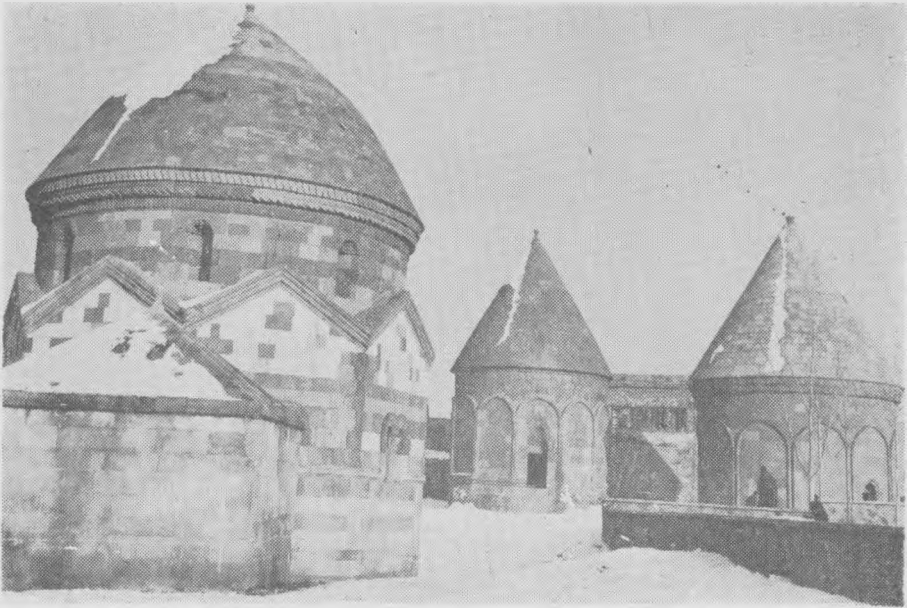
Res. 27- Üç Künbetler. Batıdan görünüş.

**1- Üç Künbetler:** Çifte Minareli Medrese'nin güneyinde, bugün ortadan kalkmış eski bir mezarlığın ortasında üç adet künbet görülür (Res. 27). Bunlardan *Emir Saltuk Künbeti* adıyla anılan en büyüğü (Şek. 19), inşa tarzı ve süslemeleri yönünden diğerlerinden farklı olup, Erzurum'un ve hatta Anadolu'nun en eski künbeti olarak kabul edilmektedir. Gövdesi dikdörtgen, cenazeliği sekizgen planlıdır. Yüzlerden herbirinin üst kısmında, antik yapı alınlıklarını andıran birer alınlık, kubbe kasnağı üzerine açılmış nişler içinde de çeşitli hayvan ve bitki figürleri yer almaktadır. Bu künbetin XII. yüzyıl sonlarına doğru inşa edildiği tahmin olunmaktadır.

Diğer iki künbet, süsleme ve inşa tekniği bakımından birbirine benzemektedir. Bunlardan güneydeki (Şek. 20) gövdesi daire planlı olup cenazeliği yoktur. Kuzeydoğuda kalan üçüncü künbetin (Şek. 21) içten dairevi, dıştan sekizgen planlı bir gövdesi ve dikdörtgen planlı bir cenazeliği vardır. Bu iki künbetin de XIV. yüzyılda inşa edildikleri kabul olunmaktadır (70).

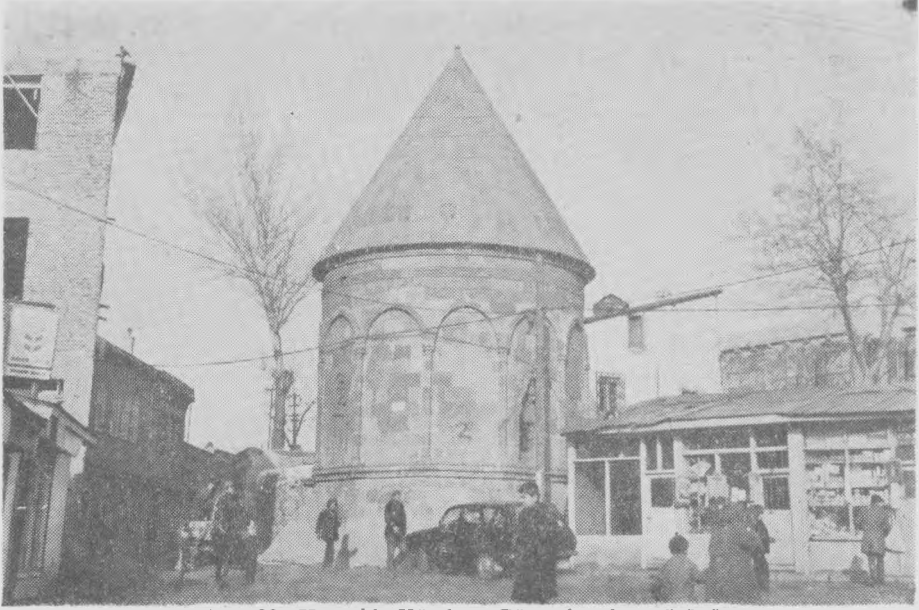
Aes. 28- Karanlık Künbet. Güney-batıdan görünüşü.

**2- Karanlık Künbet:** Derviş Ağa Camusu'nun karşısındadır (Res. 28) (Şek. 22). Giriş kapısı bir evin avlusu içindedir. Erzurum'da mevcut diğer erken devir kümbetlerinin özelliklerini taşır. Kare oturtmalık pahlarla sekizgene iblağ edilmiş, gövde bunun üzerine oturtulmuştur. Künbet gövdesi içten dairevi dıştan sekizgen, cenazelik ise kare planlıdır. Üst kattaki sandukası kaybolmuştur. Güney penceresi üst kısmına yerleştirilmiş kitabesine göre künbet 708/1308 yılında *Sadrettin Türkbeğ* tarafından inşa ettirilmiştir (71).

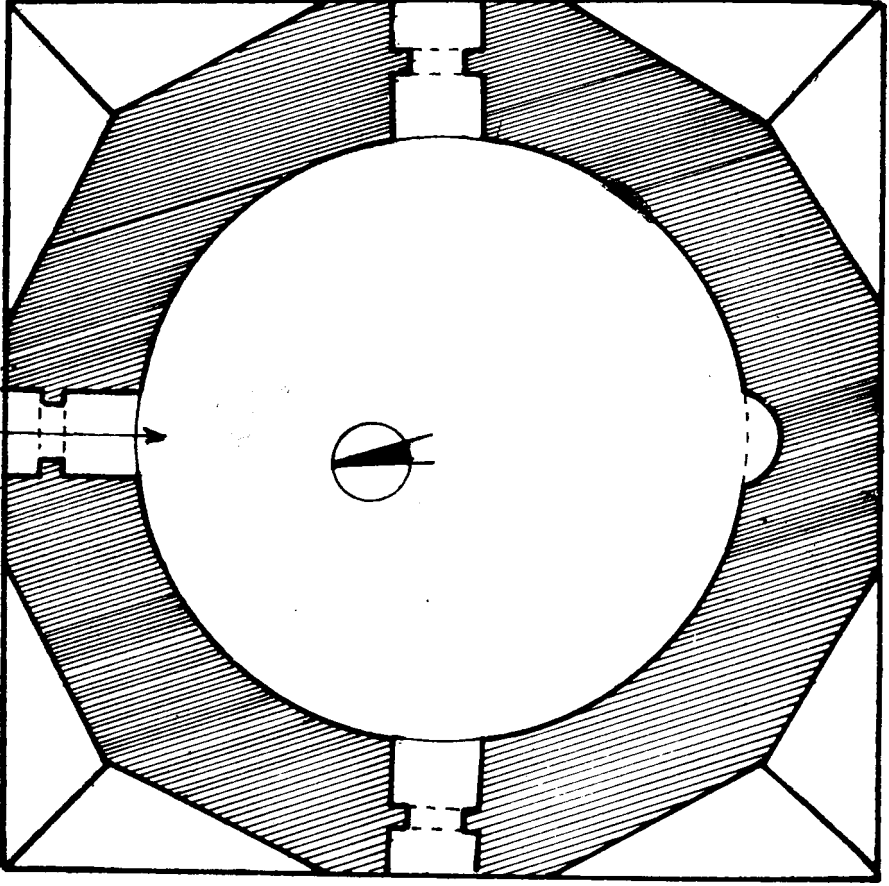
Şekil. 23- Gümüşlü Künbet

**3- Gümüslü Künbet:** Karskapı semtinde, Asri Mezarlığın karşısındadır (Şek. 23). Erzurum'un diğer künbetleriyle büyük benzerliği vardır. Köşeleri pahlı kare bir oturtmalığı ve sekizgen bir gövdesi vardır. İçeride kible, küçük bir mihrapla işaret edilmiştir. Cenazeliğe açılmış havalandırma delikleri sonradan genişletilmiştir. Kitabe levhası boştur. Diğer künbetlerle olan benzerliğine dayanarak XIV. yüzyıl başlarında inşa edildiği tahmin olunmaktadır (72).

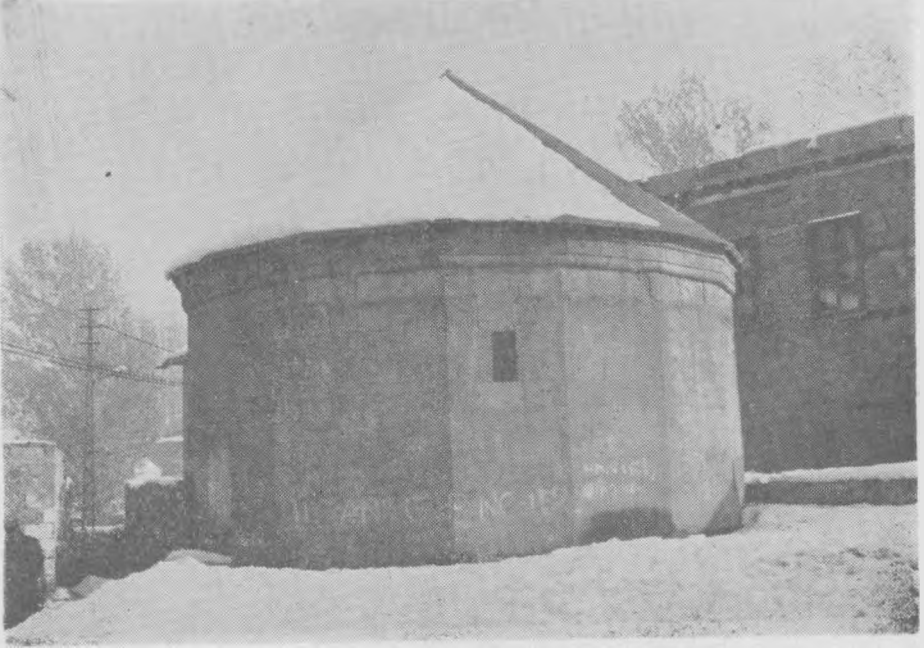
Res. 30- Mehdi Abbas Künbeti. Batıdan görünüş.

**7- Mehdi Abbas Künbeti:** Çok harap bir halde iken 10 yıl kadar önce esaslı bir onarım görmüştür (Res. 30). Künbet içten bir kubbe, dıştan da mahruti bir külahla örtülüdür. Saçağı dolanan silme dışında herhangi bir süslemesi yoktur. Oturtmalığı, dolayısıyla mumyalığı yoktur. Sade yapısı, altıgen gövdesi ve mumyalığının bulunmayışı, XIV-XVI. yüzyıllara tarihlendirilmesini mümkün kılmaktadır (76).

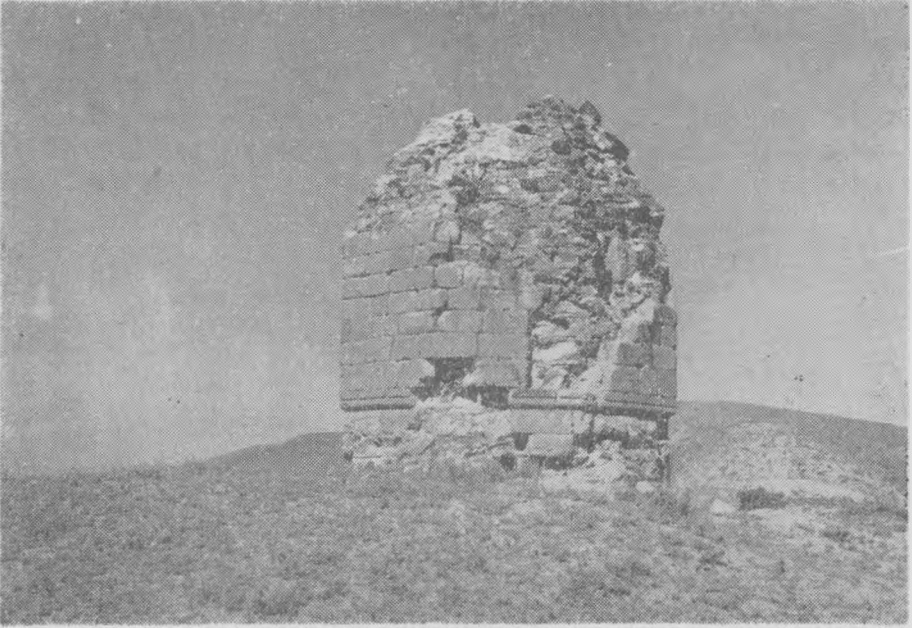
Res. 32- Evreni Künbeti. Kuzey-batıdan görünüş.

**Evreni Künbeti (Aşkale):** Evreni köyü yakınlarında bir tepe üzerindedir  
(Res. 32). Kübik bir oturtmalık üzerinde yükselen, içten ve dıştan sekizgen bir göv-  
deye sahiptir. İçten yarım küre şekilli bir kubbe, dıştan da sekizgen piramidal bir  
külahla örtülüdür. Kubbe kasnağı başlangıcında, istiridye kabuğu örnekli geçiş  
unsurları vardır. Düzgün kesme taşlarla inşa edilmiş künbetin giriş kısmı (kuzey)  
yıkılmıştır. Manastır tonozu ile örtülü kare planlı mummyalık boştur. Gövde ile  
oturtmalığın birleştiği hat üzerinde bir kaytan silme gövdeyi dolanmaktadır.

Künbetin kitabesi ve süslemesi yoktur. Taşra mimarisi örneği olarak gördü-  
ğümüz bu yapı muhtemelen XIV. yüzyıl içinde inşa edilmiş olmalıdır.

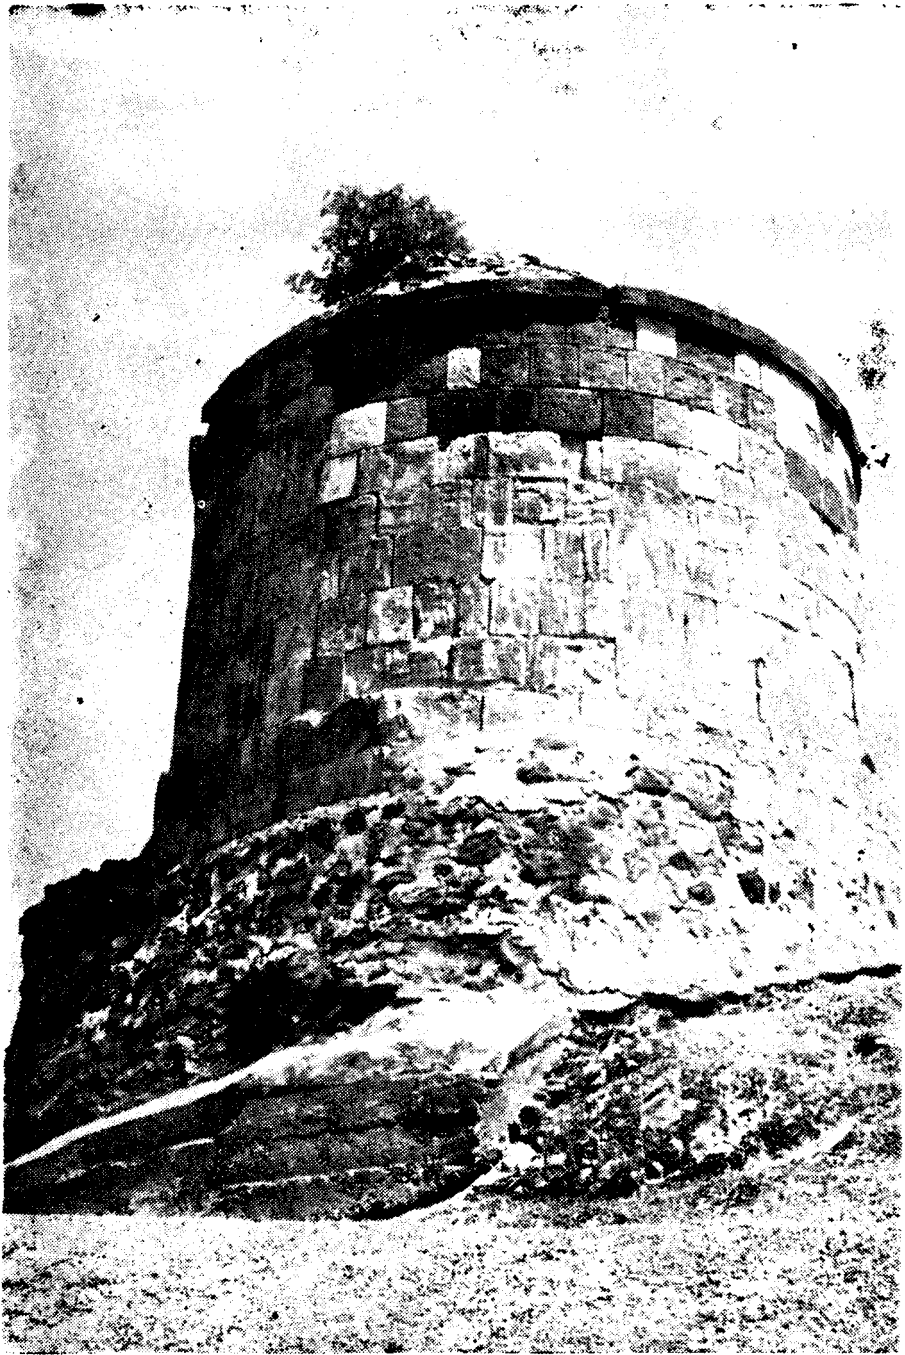
Res. 33- Mısı Zinnun Künbeti (Oltu). Güneyden görünüş.

**Mısrı Zinnun Künbeti (Oltu):** Oltu ilçesi içinde, Arslanpaşa Mahallesi'ndedir  
(Res. 33). Bej renkli ve kırmızımtrak düzgün kesme taşlarla inşa edilmiştir. Bugün  
hayli onarım görmüş olmakla birlikte bir oturtmalığı ve muhtemelen bir mummya-  
lığı vardır. Gövde içten ve dıştan silindirik bir plana sahip olup, içten basık bir

kubbe, dıştan da mahrutu bir külahla örtülüdür. Mumyalık girişi sonraki onarımlar sırasında örülmüş ve yeri kaybolmuş olmalıdır. Giriş kapısı üzerindeki basit sathi kemer dışında süsleme yoktur.

Kapı üzerinde halen mevcut arapça kitabenin doğru okunabildiği şüphelidir. Bu kitabeye göre künbetin 624/1226-27 tarihli olduğu öne sürülmekte ise de (79), yuvarlak gövdeli künbetlerin bilinen en eski tarihlieleri XIII. yüzyılın ikinci yarısından kalma olduklarına göre (80) bu künbetin daha sonraki bir tarihte, muhtemelen XIV. yüzyılda inşa edilmiş olması gerekir.
