## ERZURUM İLİ DAHİLİNDEKİ İSLÂMÎ DEVİR ANITLARI ÜZERİNE BİR İNCELEME

Rahmi Hüseyin Ünal

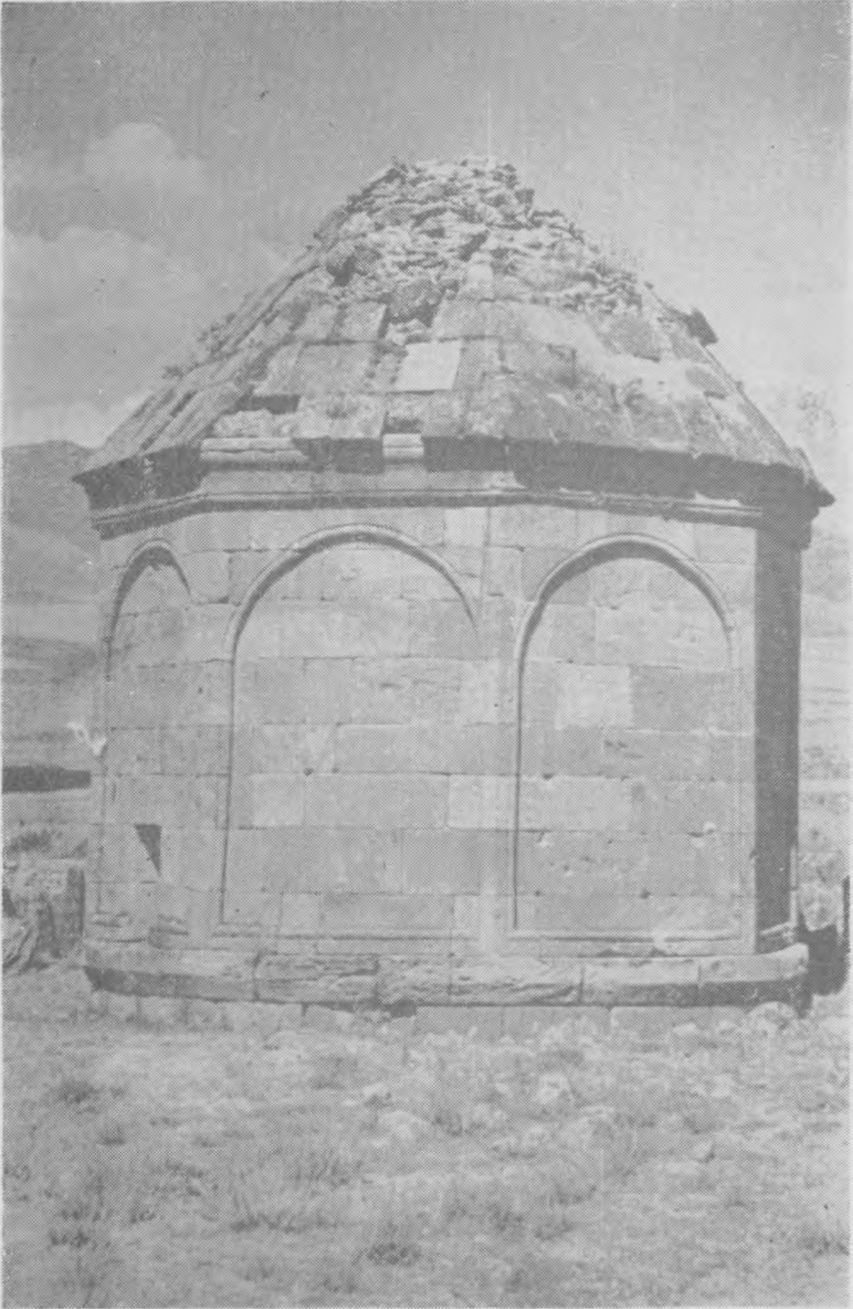
Res. 34- Ferruh Hatun Künbeti (Miyadin). Güney-doğudan görünüş.  
(Foto H. Akal)

**Ferruh Hatun Künbeti (Miyadin Köyü):** Pasinler ilçesinin Miyadin köyü mezarlığı içindedir (Res. 34), (Şek. 25). Silindirik bir oturtmalık üzerinde yükselen sekizgen bir gövdeye sahiptir. Gövdenin yüzleri, kaytan silmelerin meydana getirdiği birer kemerleme ile süslüdür. Saçak bir silme dizisinden oluşmaktadır. İçten daire planlı olan künbet iki pencereden ışık almaktadır. Kapı aralığını örten atkı taşı üzerindeki kitabesine göre 725/1324 yılında, Ali Gazi'nin kızı *Ferruh Hatun* adına inşa edilmiştir.

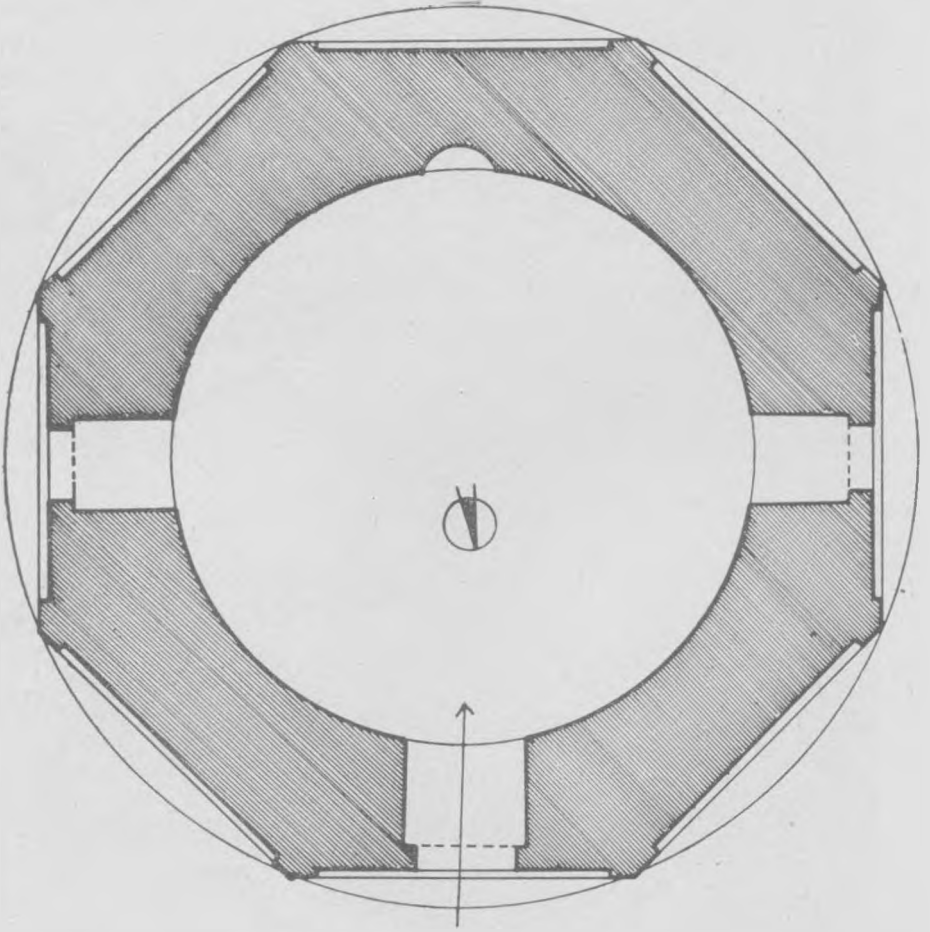
Şekil. 25- Ferruh Hatun Künbeti (Miyadin)

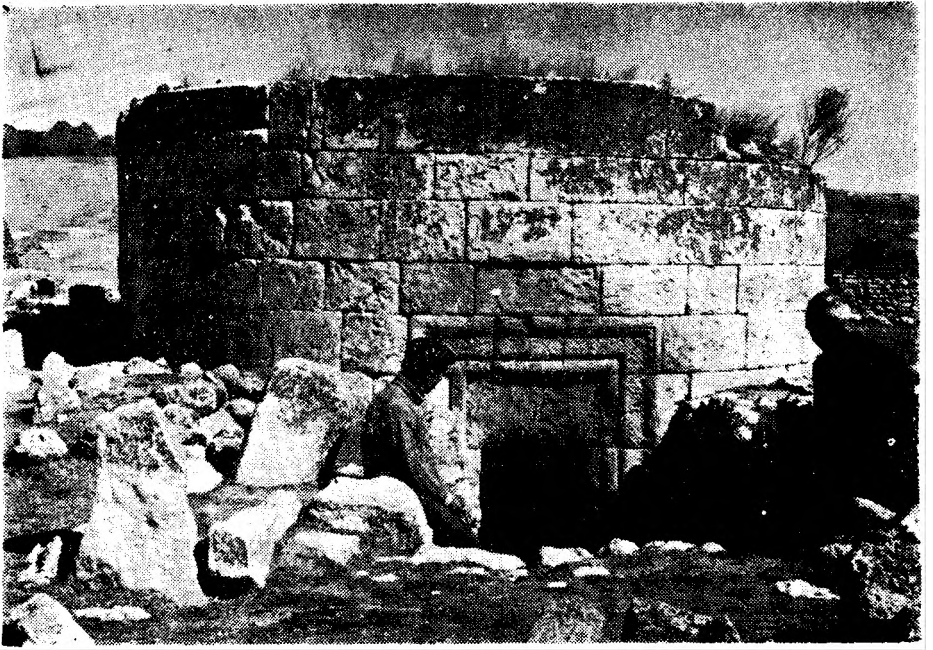
Res. 35- Söylemez Baba Künbeti (Karayazı).

**Söylemez Baba Künbeti (Karayazı):** Erzurum'un güney-doğusunda, Söylemez bucağına bağlı Aşağı Söylemez Köyü mezarlığı içindedir (Res. 35). Gövdenin büyük bir kesimi toprağa gömülü durumdadır. Künbet içten ve dıştan dairevi bir plana sahiptir (81). Bir atkı taşıyla örtülü olan giriş kapısı, silmeler ve geometrik bir şeritle çerçevelenmiştir. Künbetin çatısı tamamen çökmüş olduğundan, örtü şekli hakkında kesin bir fikir edinilememektedir. Bugün içeride mevcut tek mezar bir mumyalığın mevcut olmadığına işaret etmektedir. XIV-XVI. yüzyıllar arasında inşa olduğu tahmin olunmaktadır.

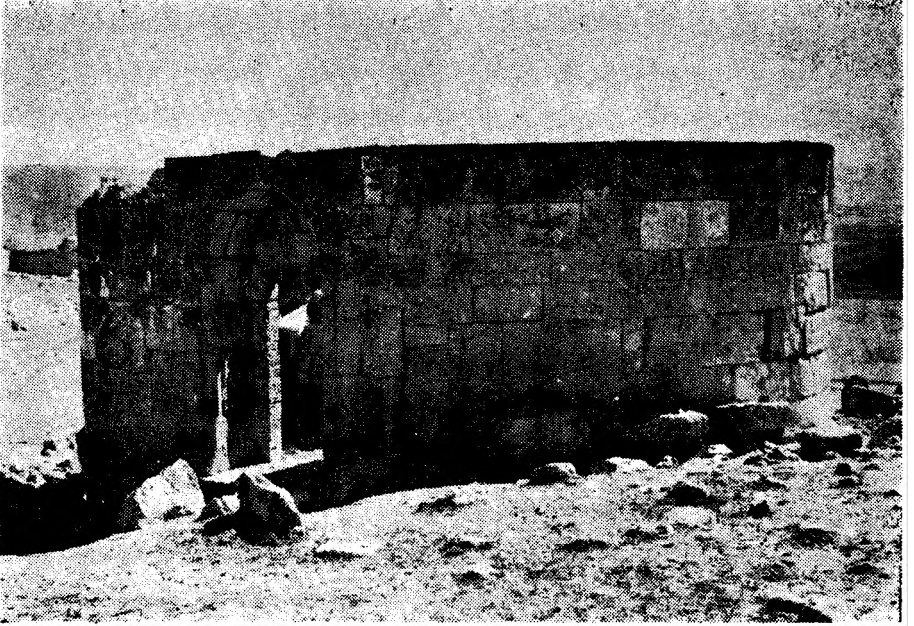
Res. 36- Söylemez Ana Künbeti (Karayazı).

**Söylemez Ana Künbeti (Karayazı):** Söylemez Baba Künbeti'nin yaklaşık olarak 100 m. kadar doğusundadır (Res. 36). Giriş kapısı, sivri kemer tonozlu bir kavsara ile örtülüdür. Yarım kalmış bir geometrik şerit kapıyı çerçevelemektedir. İçten ve dıştan dairevi bir plana sahip olan künbet tamamen kesme taş kaplamadır. İçte kalan izlerden bir kubbe ile örtülü olduğu kesin olarak anlaşılacakla birlikte, dıştaki mahrutu külahtan hiçbir iz kalmamıştır. İçeride halen mevcut iki adet mezar bir mumyalığın mevcut olmadığına delildir. Söylemez Baba Künbeti ile aynı tarihlerde (XIV-XVI. yüzyıl) inşa olduğu tahmin olunmaktadır (82).

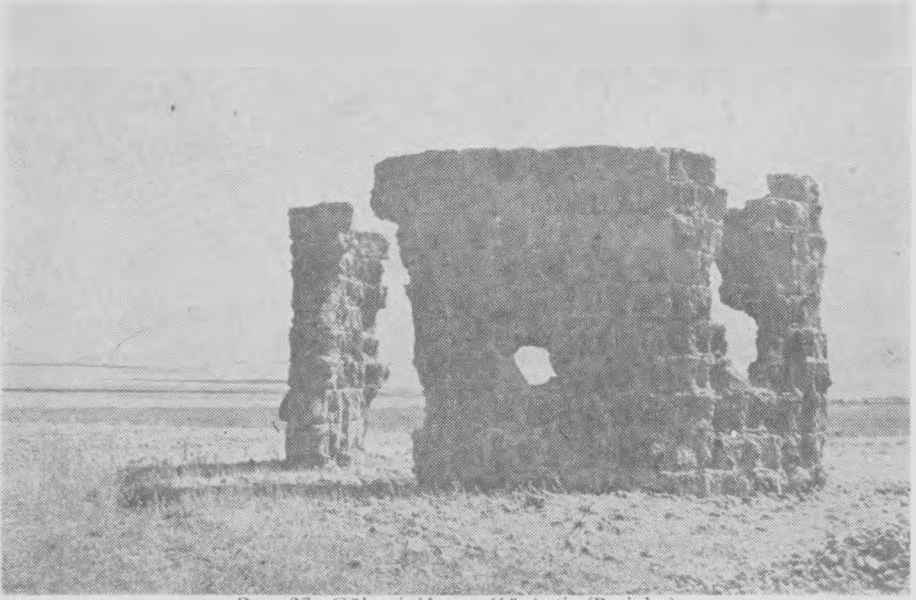
Res. 37- Gülperi Hatun Künbeti. (Pasinler).

**Gülperi Hatun Künbeti (Pasinler):** Pasinler ilçe merkezine yaklaşık olarak 10 km. mesafede, tarlalar içindedir (Res. 37). Künbetten bugün kalan iki duvar parçasından ibarettir. Kesme taşlar tamamen sökülerek başka işlerde kullanılmıştır. Halen mevcut kalıntılardan anlaşıldığına göre künbet içten ve dıştan sekizgen bir plana sahipti (83). Oturtmalık izine rastlanmayışı, mumyalığa sahip olmadığına delil sayılabilir. XIV.-XV. yüzyıllarda inşa olduğu tahmin olunmaktadır.

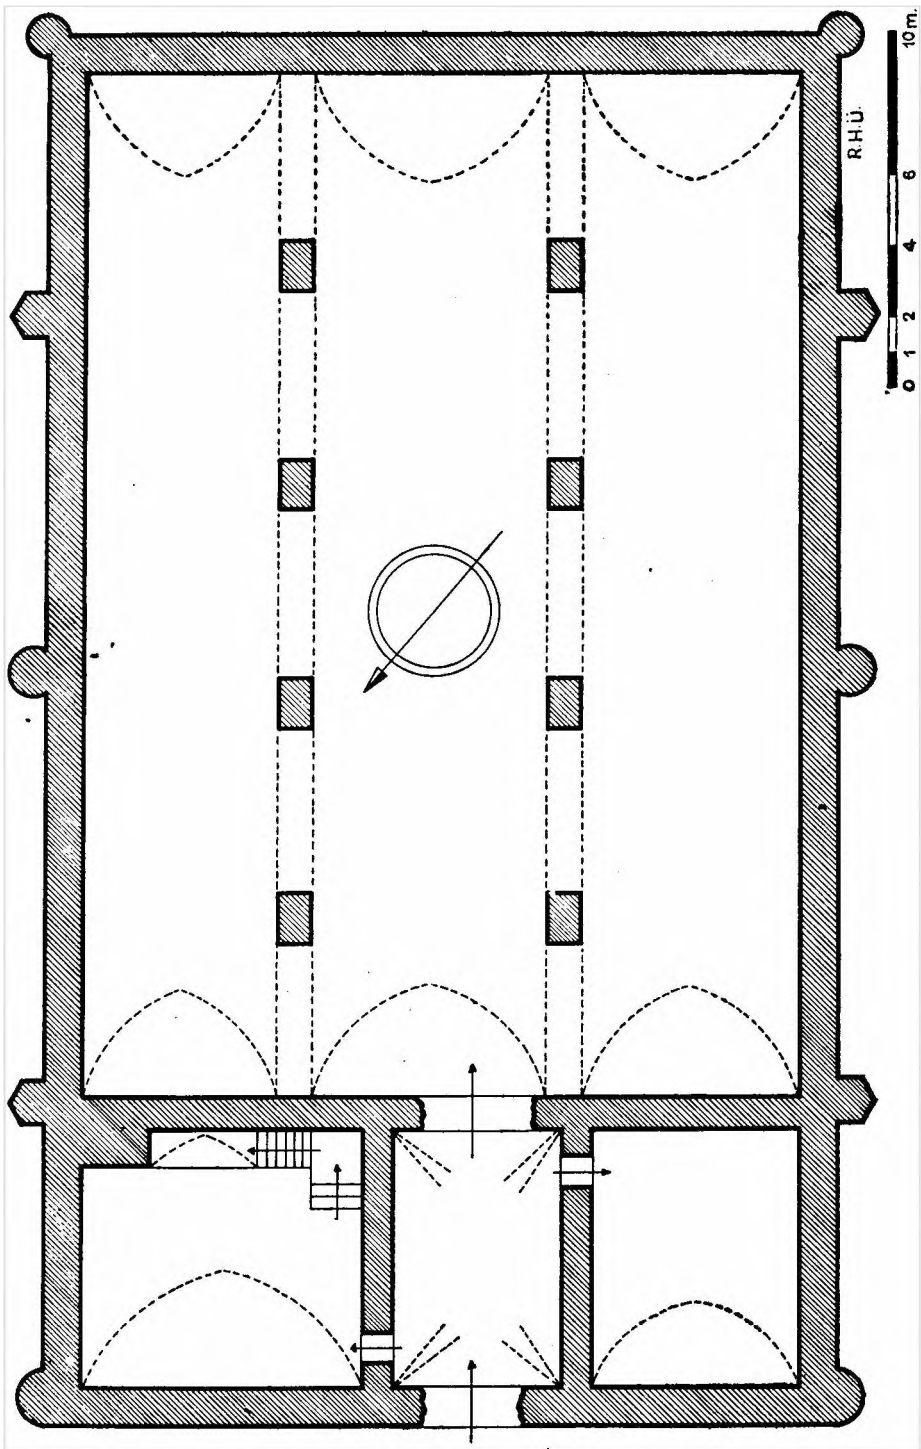
Şekil. 26- Hacıbekir Hanı (Aşkale-Tercan)

**1 - Hacıbekir Hanı (Aşkale):** Bütün kesme taşları sökülmüş ve yıkık ahır kısmı köylüler tarafından işgal edilmiştir (Şek. 26), (Res. 38). Kuzey-güney yö-

nünde uzanan dikdörtgen şekilli yapı, doğu ve batı duvarları boyunca beşer payanda ile takviye edilmiştir. Payandalardan ortada ve köşelerde yer alanlar silindirik, diğer ikisi köşelidir. Bugün hayli harap durumda olan taçkapının mukarnaslı bir kavsaraya sahip olduğu kalan izlerden anlaşılmaktadır.

Taçkapıdan, yıldız tonoz örtülü - bugün tamamen çökmüş - bir dikdörtgen mekana girilmektedir. Bu mekanın iki yanında, kuzey-doğu ve kuzey-batı köşelerinde, beşik tonozla örtülü iki hücre yer almakta, bu hücrelerin girişi de orta mekana açılmaktadır. Kuzey-doğu köşesindeki hücrenin güney duvarında, birkaç basamakla çıkılan geniş ve derin bir niş vardır. Bu mekanların güneyinde yer alan ahır kısmının tonozları bugün yerle bir olmuştur. Bu kısım köylüler tarafından derme çatma usüllerle onarılmıştır ve halen koyun ağılı olarak kullanılmaktadır. Ahır kısmının, dörderli iki sıra halinde düzenlenmiş sekiz dikdörtgen paye

üzerine oturan üç tonozla örtülü olduğu anlaşılıyor. Payeler, kesme taş kaplamaları sökülmüş olmakla beraber kısmen ayakta. Kuzey-güney yönünde uzanan sivri kemerli üç tonozdan ortadaki daha geniştir.

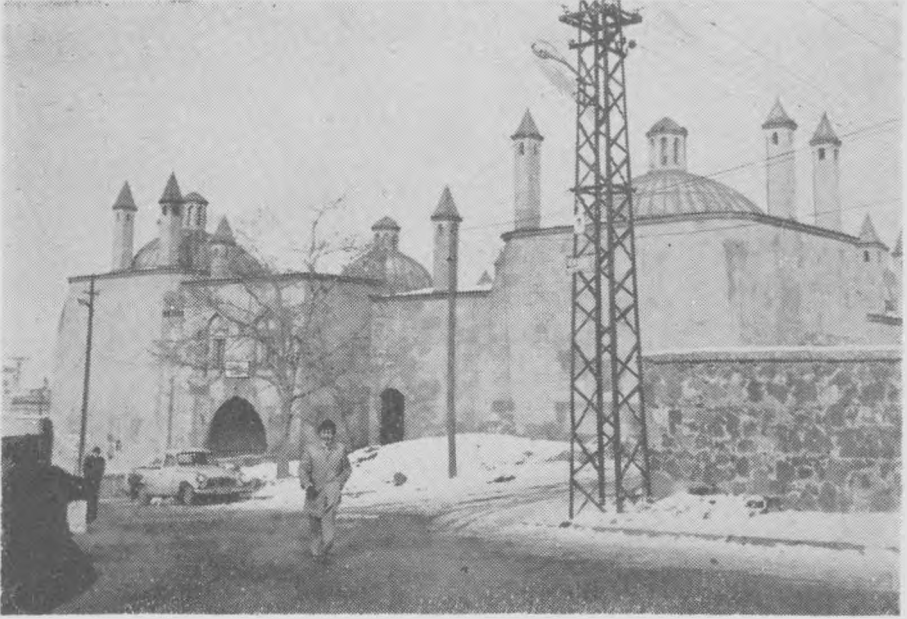
Res. 39- Rüstem Paşa Kervansarayı (Taşhan). Güney-batıdan görünüş.

**2- Taş Han:** Rüstem Paşa Kervansarayı adı ile de anılır (Res. 39). Pervizoğlu Camisi ile Boyahane Hamamı arasında, yol üzerindedir. 1965 yıllarında esaslı bir onarım geçirmiş, yapının kuzey duvarına bitişik olan kısım temelden itibaren yeniden inşa edilmiştir. Yapı iki katlı olup bütün duvarları düzgün kesme taşlarla kaplıdır. Batıya açılan taçkapının, sivri kemerli tonozla örtülü geniş bir ana nişi

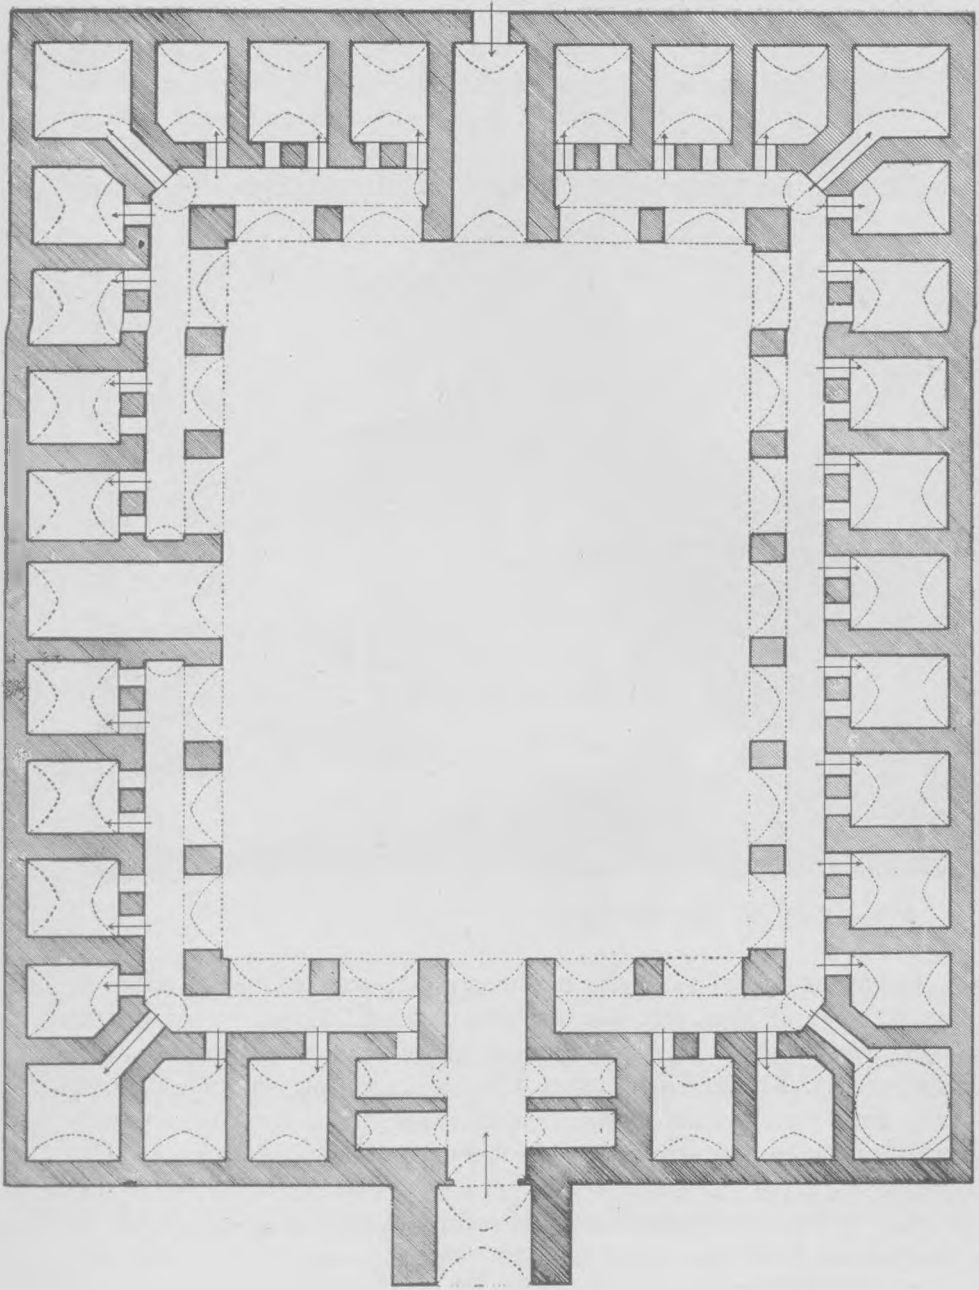
Şekil. 27- Taş Han. Zemin kat planı

vardır. Hanın merkezi avlusu ile giriş mekanı arasında uzanan koridora açılan dar ve derin iki niş vardır (Şek. 27). Merkezi avlu, kalın dikdörtgen payeler üzerine oturan bir revakla çevrilidir. Revakların ardında, sivri kemerli tonozlarla örtülü hücreler yer alır. Köşelere isabet eden hücreler (kuzey-batı köşesindeki hariç) kubbe ile örtülüdür. Alt katta toplam 31 hücre vardır. Kuzey revakının ortasında, revakın akışını kesen derin bir eyvan görülüyor. Doğu yönüne açılan kapı ile

taçkapıdan avluya geçişi sağlayan koridorlar da revakı bölmektedir. Hücrelerin duvarları kırma taştan, revak ve hücre tonozları tuğladandır. Kuzeydeki eyvandan, tek katlı, dikdörtgen bir binaya geçilmektedir. Son onarım sırasında yeniden inşa edilen bu kısım küçük bir ahır olmalıdır.

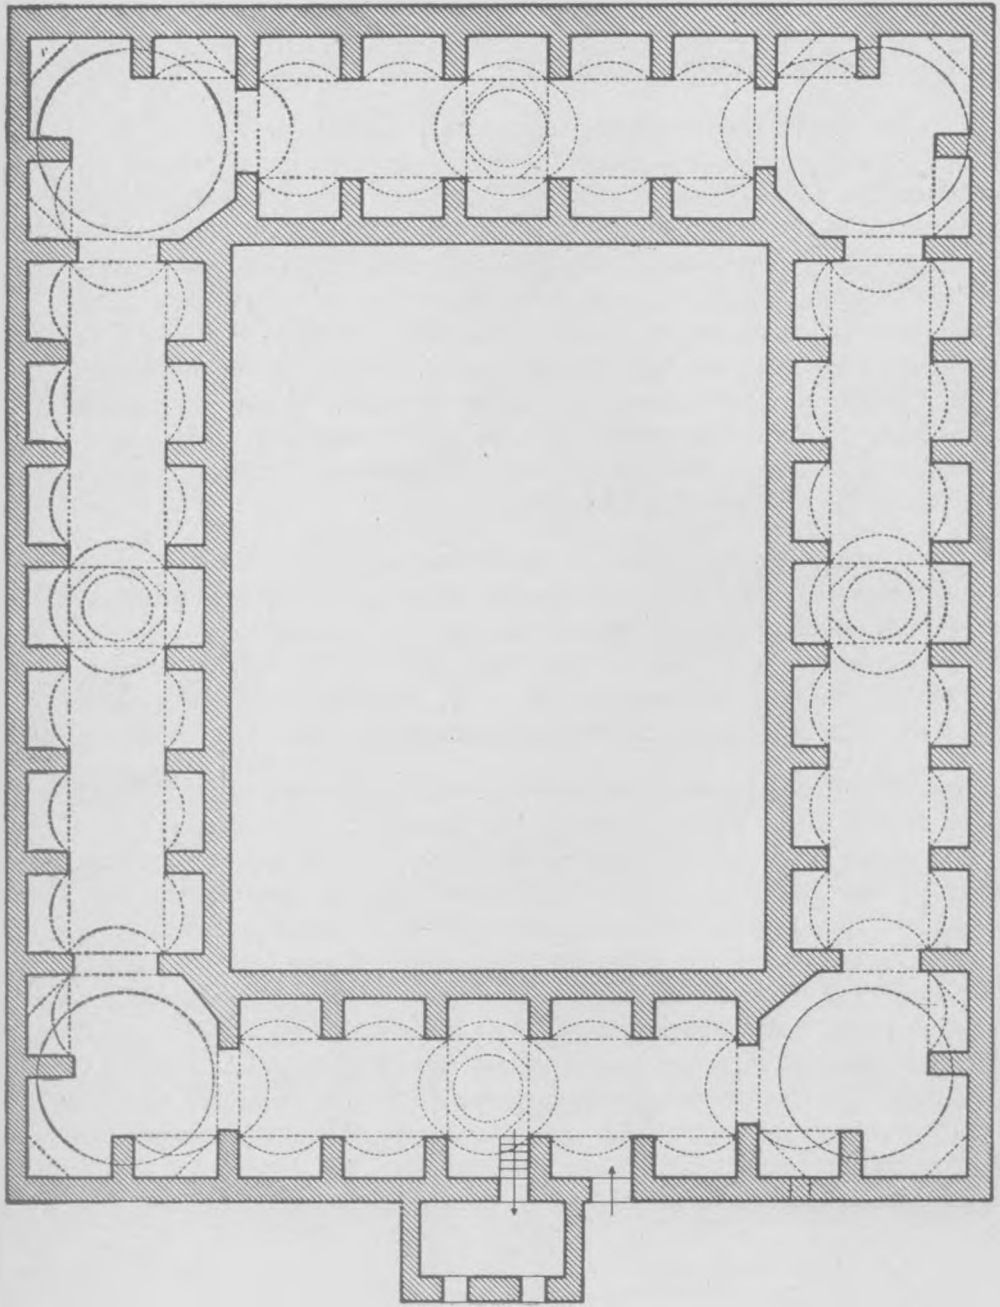
Şekil. 28- Taş Han. Üst kat planı R H Ü

Hanın üst katına, taçkapının güneyine açılmış bir kapıdan girilmektedir (Şek. 28). Bu katın avluya ve dışarıya penceresi yoktur. Yapıyı çepeçevre dolanan bir koridor etrafına, sağlı sollu, hafif sivri kemerli derince nişler inşa edilmiştir. Köşelere ve kenarların ortasına isabet eden kısımlara birer kubbe yerleştirilmiş, kubbe-ler arasında kalan sahalar da beşik tonozlarla örtülmüştür. Kubbelere ve tonozlara fenerler açılmıştır. Nişlerin başlangıç kemerleri ve nişler arasında kalan kısımlar düzgün kesme taşlarla, kubbe ve tonozlar tuğla ile inşa edilmiştir. Halen bu kat-taki nişlerin önleri kapatılmış ve her bir niş küçük bir dükkan haline getirilmiştir. Bu katın hanın yatakhanesi olduğu öne sürülmüş olmakla beraber, ne amaçla kullanıldığı kesin olarak belli değildir (86). Alt kattaki hücrelerin yatakhane olarak kullanılmış olması çok daha akla yakındır. Kanımızca bu kat tüccarların mal-larını sergiledikleri bir nevi çarşı olmalıdır.

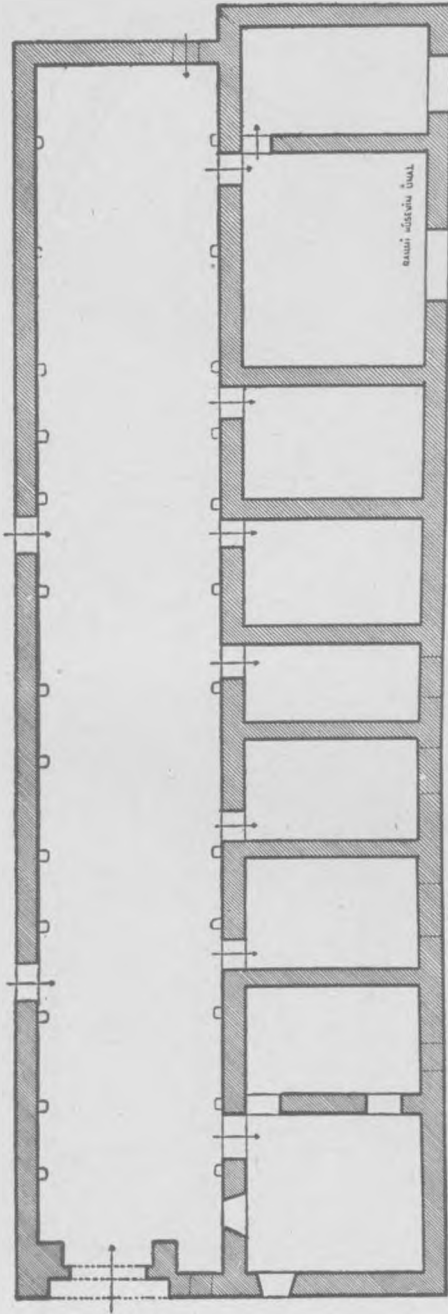
Şekil. 29- Gümrük Hanı

Taş Han dışında bugün şehirde mevcut hanların hiçbirinin mimarî kıymeti yoktur. *Gümrük Hanı* (XVIII. yy.?) (Şek. 29). Üzeri hatıl ve toprak dam örtülü uzun bir mekan ile bu mekanın sağına yerleştirilmiş dokuz adet hücreden ibarettir. *Cennetzade Hanı* (XVIII. yy.?) (Şek. 30) düzensiz konturları olan bir bina-dır. Ortada dörtgen bir avlu ve bu avlu etrafına dizilmiş odalardan ibarettir. Bugün hücre-lerden dokuzu ayakta-dır. Altı kadar hücre yıkılmıştır. Yıkılan hücrelerin avluya açılan kapıları ve pencereleri örülmüştür. Odalar ve avlu kısmen karlangoç denen mahalli bir örtü sistemi ile, kısmen de düz hatıllarla örtülmüştür. Orta avluda sekiz adet ahşap sütun tavanı ayakta tutmaktadır. *Kanburoğlu Hanı*'nın (XIX. yy.?) (Şek. 31) avlusu ve cephesi düzgün kesme taşlarla kaplanmıştır. Ortadaki açık avlu etrafına sıralanmış 21 adet geniş odası vardır. Konturları düzgün sayı-labilecek orta avluya mukabil odaların arka duvarları çok düzensizdir. Odalar düz ahşap tavanla örtülü olup bazılarında tavanın yarısı düz, yarısı da karlangoç-tur.

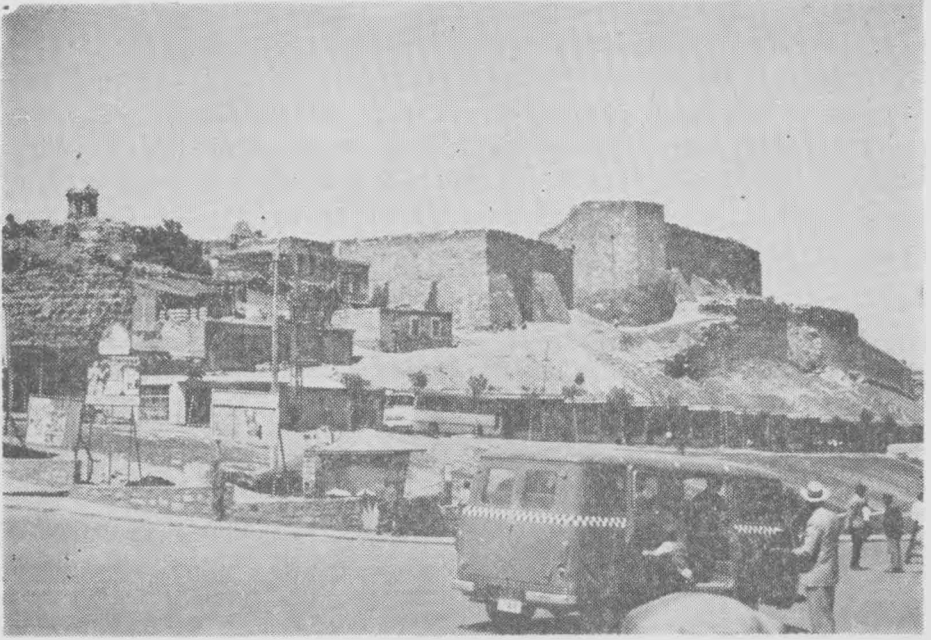
Res. 40- Erzurum surları. Kuzey-doğudan.

**1- Erzurum Kalesi ve Saat Kulesi:** İlk olarak ne zaman inşa edildiği kesin olarak tesbit edilemeyen Erzurum surları ve kalesinin bugün tek kitabesi yoktur (Res. 40). İç kalenin nisbeten sağlam kalmış olmasına mukabil şehri çeviren çift surdan hemen hemen hiçbir şey kalmamıştır. İlk olarak surların restitüsyonunu yapmayı deneyen A. Ş. Beygu'nun verdiği bilgilere göre varılan sonuç (88), surların, bugün içkaleyi çevreleyen caddelerin (Mumcu Caddesi, Pelit Meydanı, Gürcü Kapısı Meydanı, Bat Pazarı Caddesi, Taş Anbarlar ve Hapishane Caddeleri) güzergahını takip ettiğini göstermektedir (89). Surların dört kapı ile dışa açıldıkları ve bu kapıların *Tebriz Kapısı*, *Erzincan Kapısı*, *Gürcü Kapısı* ve *Harput Kapısı* adlarını taşıdıkları tahmin olunmaktadır (90). İçkaledeki derme çatma binalar

yakın zamanda yıktırılmıştır. İçkalenin genel hatları ile dikdörtgen bir planı vardır. Güney, kuzey ve doğu yönlerine yerleştirilmiş burçlar muntazam değildir. Güney-doğu köşesinde, osmanlı devrinde inşa edilen ilave bir kısım vardır. Güney-batı köşesinde, saltuklu devrinde inşa edilmiş gözetleme kulesi yükselmektedir. Yaklaşık olarak 21 m. yüksekliğindeki bu kulenin tabanı ve gövdesinin bir kısmı taştan, üst kesimi tuğladandır (Res. 41). Sütunlar üzerinde yükselen üst kesim ahşaptır ve geçen yüzyılın sonunda ilâve edilmiştir. Tuğla gövdeyi dolanan tek satırlık kitabede Saltuklu Sultanı *Ziyâüddin Gazi* nin adı okunmaktadır. Nadir Saltuklu eserlerinden biri olan bu anıt son yıllarda küçük bir onarım geçirmiş, esas giriş kapısı meydana çıkarılmıştır (91). Kale içindeki mescid kalenin güney duvarına yaslanmaktadır. Surlar ve burçlar muhtelif devirlerin tamir izlerini taşır (92).

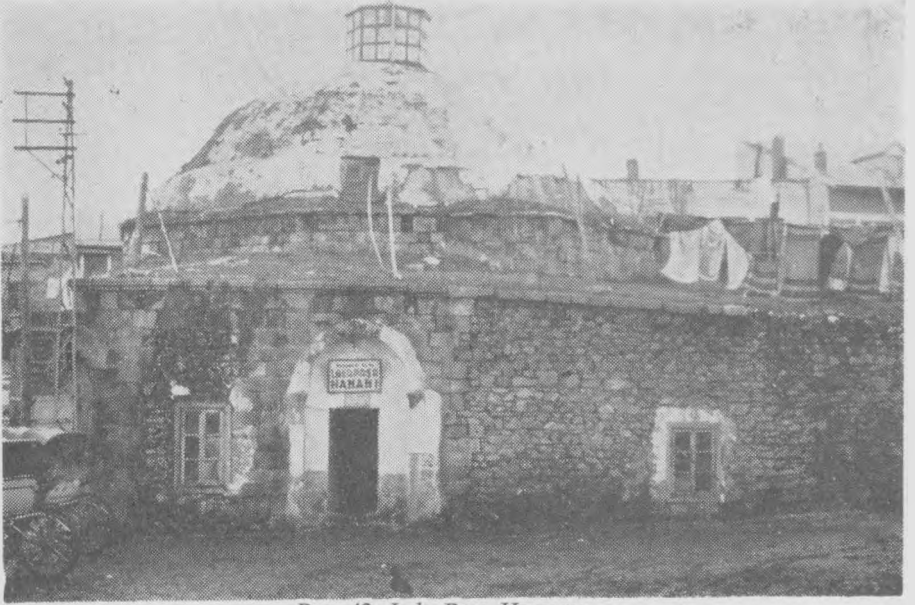
Res. 42- Lala Paşa Hamamı.

**2- Lala Paşa Hamamı:** Tebriz Kapısı semtindedir (Res. 42), (Şek. 32). Çöplük Hamamı adı ile de anılır. Kuzey-güney doğrultusunda uzanmakla birlikte girişi batıdandır. Enine uzanan dar giriş mekanından soyunma kısmına girilir. Bu kısım tromplar üzerine oturan bir kubbe ile örtülüdür. Soyunma kısmının güney duvarındaki bir kapıdan ılıklığa geçilmektedir. Ilıklık, ortada bir kubbe ve iki yanda sivri kemerli tonozlarla örtülü enine bir mekandır. Batı duvarına açılmış bir kapıdan W. C. lere geçilmektedir. Sıcaklık, kubbe ile örtülü merkezi bir hacime açılan, sivri kemer tonozlu üç eyvandan ibarettir. Güney-doğu ve güney-batı köşelerinde kubbe ile örtülü birer halvet hücresi yer almaktadır. Sıcaklığın batı eyvanından dirsekli bir geçitle usturalığa geçilmektedir.

Haçvari tonozlu hamam tipinin değişik bir örneği olan bu yapı bakımsızlık içindedir (104). Herhangibir yerinde kitabesi yoktur. Adına dayanılarak banisinin *Lala Mustafa Paşa* olduğu sanılmaktadır. Bu durumda yapı XVI. yüzyılda inşa edilmiş olmalıdır (105).

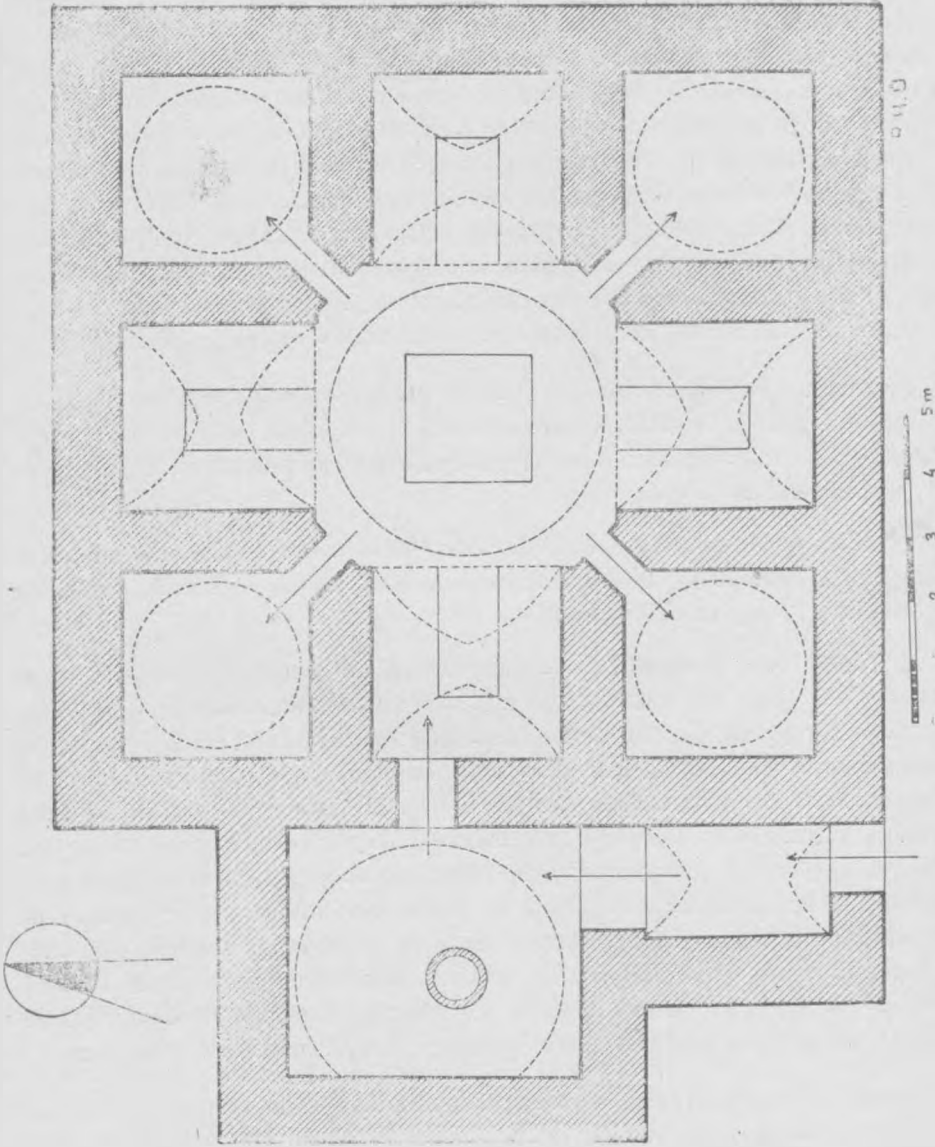
Şekil. 33- Kırkçeşme Hamamı

**3- Kırkçeşme Hamamı:** Bu hamamın hayli tamir ve tadilat gördüğü anlaşılmaktadır (Şek. 33). Düzensiz planı bu hususu kanıtlamaktadır. Bugün mevcut soyunma yerleri ve tek kubbe ile örtülü olan ılıklik sonradan inşa edilmiş olmalıdır. Hamamın aslı hüviyetini koruyan yegane kesimi sıcaklıktır. Bu kısım pek çok osmanlı hamamında görülen bir tertibe sahiptir. Ortada bir kubbe ve haçvari düzende tertiplenmiş sivri kemerli dört eyvandan müteşekkildir. Köşelerde kubbe ile örtülü birer halvet hücresi vardır. Bu hücrelere, eyvanların birleştiği köşelere açılan kapılardan girilmektedir.

Dış görünüşü ile dikkat çekmeyen bu yapı, aslı hüviyetini korumuş sıcaklık kısmıyla ilginçtir. Herhangibir yerinde kitabesi yoktur. Osmanlı hamam-

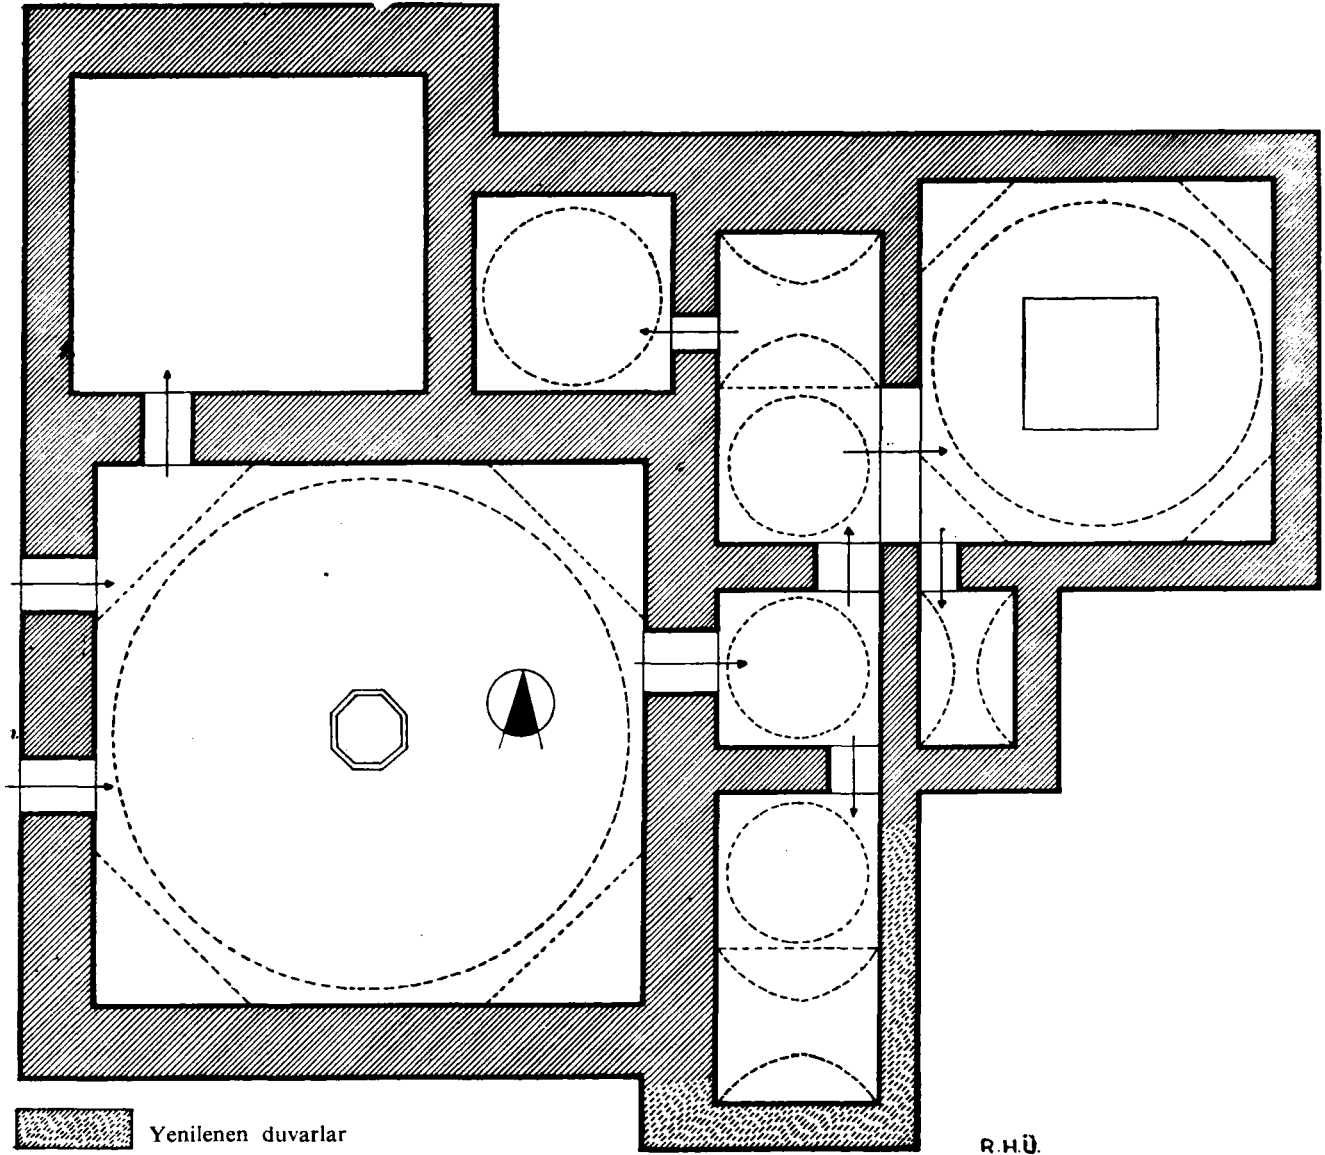
Şekil. 34- Küçük Hamam

**4- Küçük Həmam:** Ali Paşa Mahallesiindedir. Bu hamam da hayli onarım ve tadilat görmüştür (Şek. 34). Bugün soyunma kısmına ahşap çatılı bir dehlizden geçilerek girilmektedir. Soyunma kısmı, tromplar üzerine oturan bir kubbe ile örtülüdür. Bu kısma açılan bir kapıdan, kuzey-batı köşesinde üzeri ahşap hatıllı bir odaya geçilmektedir. Bu odanın ilk yapıdan kalmış olduğu şüphelidir. Soğukluğun doğu duvarındaki bir kapıdan da hayli tadilata uğramış ılıklik kısmına geçilmektedir. İlıklik, yan yana dizilmiş üç küçük kubbe ve iki yanda da sivri kemerli birer tonozla örtülüdür. Sonradan kubbeleri ayıran kemerlerin içi örülerek üç ayrı mekan elde edilmiş ve bunlardan güneyde kalanı WC haline getirilmiştir. Kuzeydeki tonozlu kısma açılan bir kapıdan, kapısı soyunma yerine açılan ahşap çatılı oda ile tonozlu kısım arasına yerleştirilmiş kare bir mekana geçilmektedir. Bir kubbe ile örtülü olan bu mekan ilk binada muhtemelen WC olarak kullanılmakta idi.

Hamamın bugünkü sıcaklığı küçük bir kubbe ile örtülü tek bir mekandan ibarettir. Soğukluk ve ılıklik kısımlarına oranla çok küçük olan bu sıcaklık sinradan inşa edilmiş olmalıdır. Sıcaklığın güney-batı köşesinden geçilen usturalık da ilk yapıdan kalma değildir.

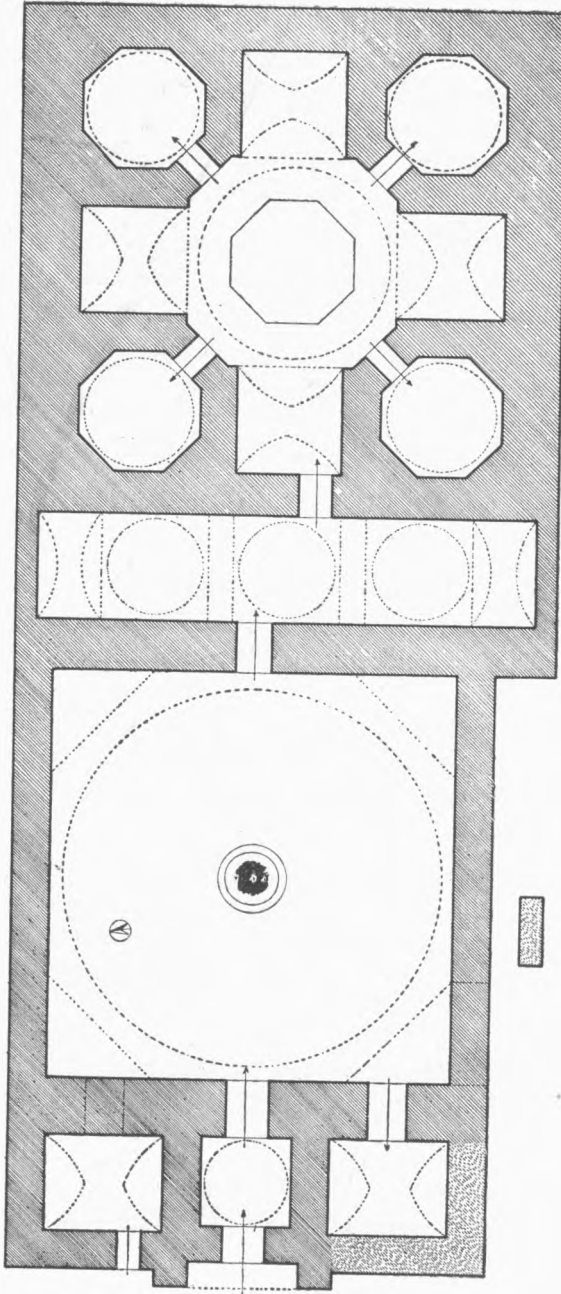
Şekil. 35- Murat Paşa Hamamı

**5- Murat Paşa Hamamı:** Murat Paşa Camisi'nin güneyinde, aynı adla anılan mahallededir (Şek. 35). Taçkapı ana nişi sivri kemerli tonozdan bir kavsara ile, giriş kapısı aralığı da basık bir kemerle örtülüdür. İlk yapıda taçkapı, bina cephesine nazaran bariz bir çıkıntı teşkil etmekte idi. Dışarıda kubbe ile örtülü kare bir mekana, buradan da tromplar üzerine oturan bir kubbe ile örtülü soyunma kısmına girilmektedir. Girişteki kare mekanın iki yanında yer alan kırma taşla inşa edilmiş odalar sonradan ilavedir. Soğukluğun güney duvarına açılmış bir kapıdan ılıkliğe geçilmektedir. Enine bir mekan olan ılıklik, kuzey ve güney uçlarında bir sivri kemerli tonoz; bunlar arasında da üç küçük kubbe ile örtülüdür. Güneydeki tonoz örtülü kısım tadil edilerek WC haline getirilmiştir. Sıcaklık, merkezî bir kubbe ve haçvari düzende dört adet sivri kemerli tonozla örtülüdür. Köşelerde, sekizgen profilli ve birer kubbe ile örtülü halvet hücreleri vardır.

Erzurum'un en az tadil edilmiş hamamlarından biridir. Plan itibarıyla klasik bir düzene sahiptir. Herhangibir yerinde kitabesi yoktur. Murat Paşa'nın adı ile anılması, Murat Paşa Camisi ile aynı yıllarda yaptırılmış olabileceğini düşün-

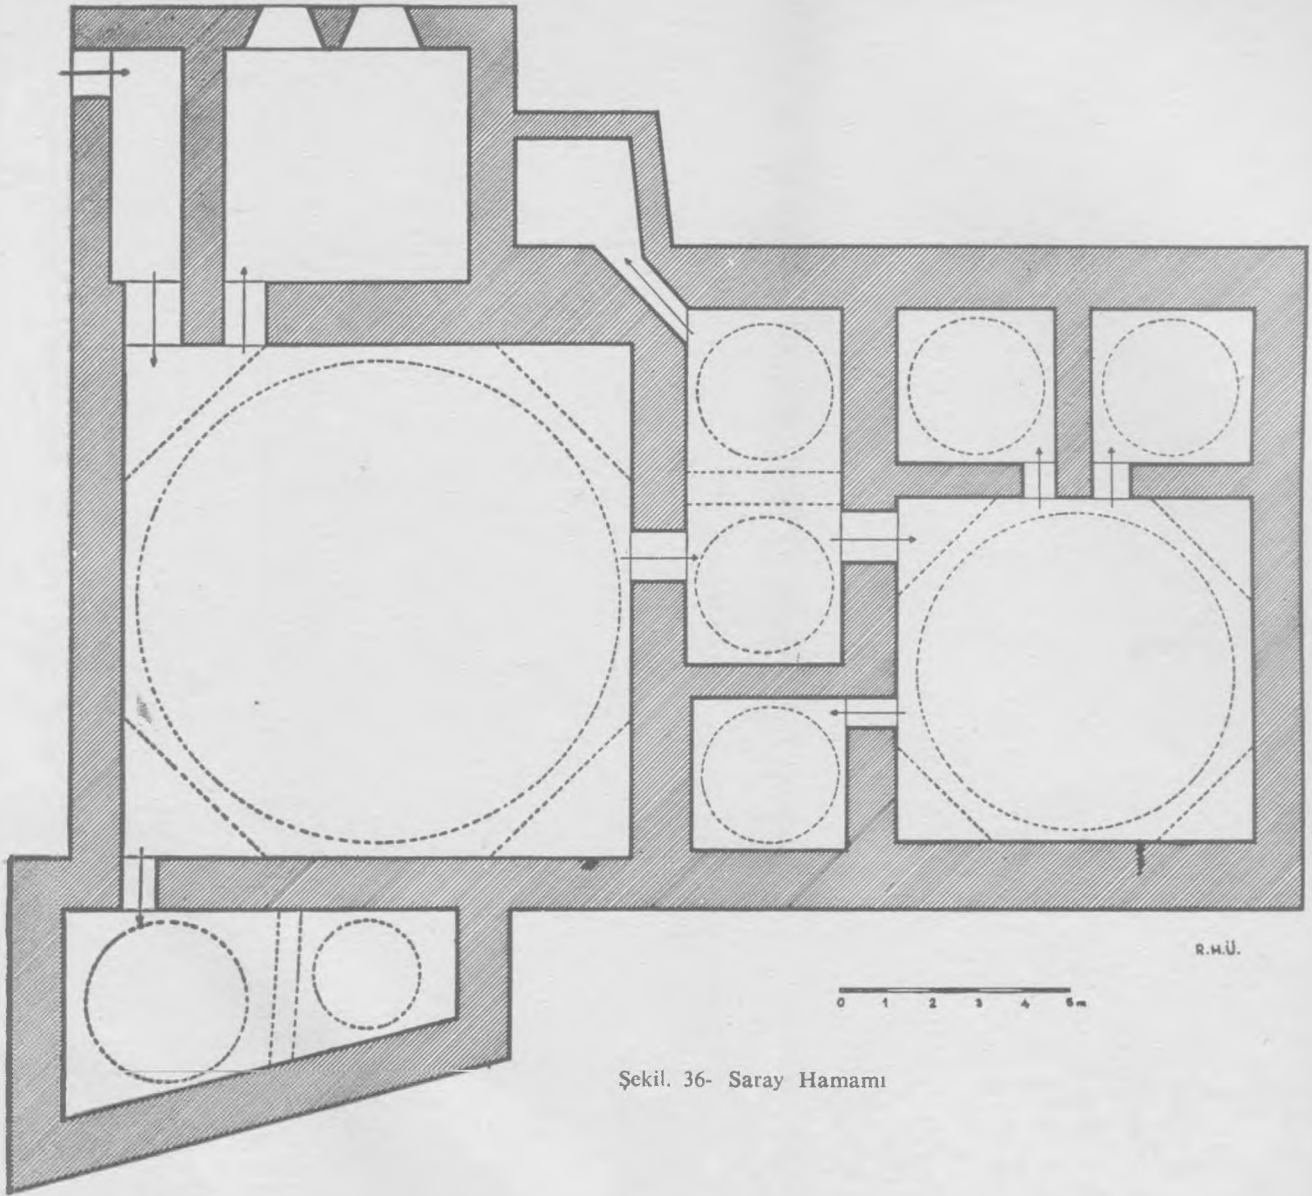
Şekil. 36- Saray Hamamı

**6- Saray Hamamı :** Emir Şeyh Mahallesi'ndedir. Hamama sonradan ilave edilmiş bir dehlizden girilmektedir (Şek. 36). Soyunma kısmı tromplar üzerine oturan bir kubbe ile örtülüdür. Bu kısma giriş, hamamın eksenine göre yan yüz-dendir. Muhtelif tadilatlar geçirdiği görülen hamamda, bu girişin de sonradan açılmış olması ihtimali vardır. Giriş kapısının karşısına isabet eden bir kapıdan, iki kubbe ile örtülü bir mekana geçilmektedir. Duvarları kırma taş, kubbeleri de tuğladan olan bu mekanın dış duvarı da eğridir.

Ilıklık ilk yapıda üç kubbe ile örtülüydü. Bugün sağda kalan kubbe bir duvarla diğerlerinden ayrılmış ve sıcaklığa açılan bir kapı ile bu kısma ilave edilmiştir. Hamamın giriş cephesine ilave edilmiş ve bir kubbe ile örtülmüş kısım uzun ve çapraz bir dehliz ile ılıklığa bağlanmıştır. Sıcaklık, tromplar üzerine oturan tek kubbeli bir mekanla, giriş yönüne yerleştirilmiş, kubbe ile örtülü iki halvet hücrelerinden ibarettir. Sonradan yapılan ilaveler bir kenara bırakılırsa hamamın ilginç yönü, az rastlanan bir düzene sahip olan sıcaklığıdır.

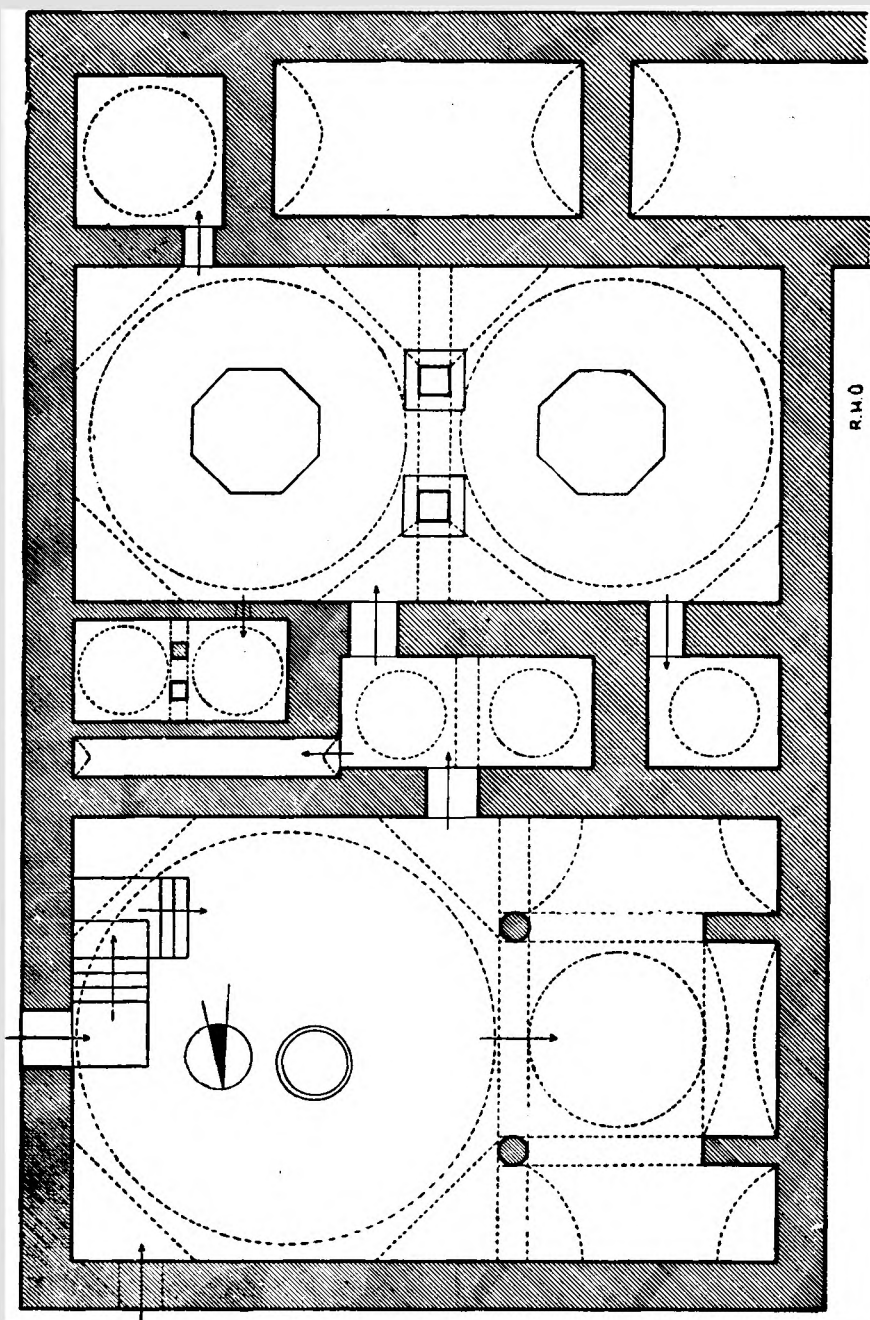
Şekil. 38- Çifte Göbek Hamamı

**8- Çifte Göbek Hamamı:** Erzurum'un plan yönünden en ilginç hamamıdır (Şek. 38). Çok tadil edilmiş olmasına rağmen, ilk inşaatın aslı unsurlarını seçmek

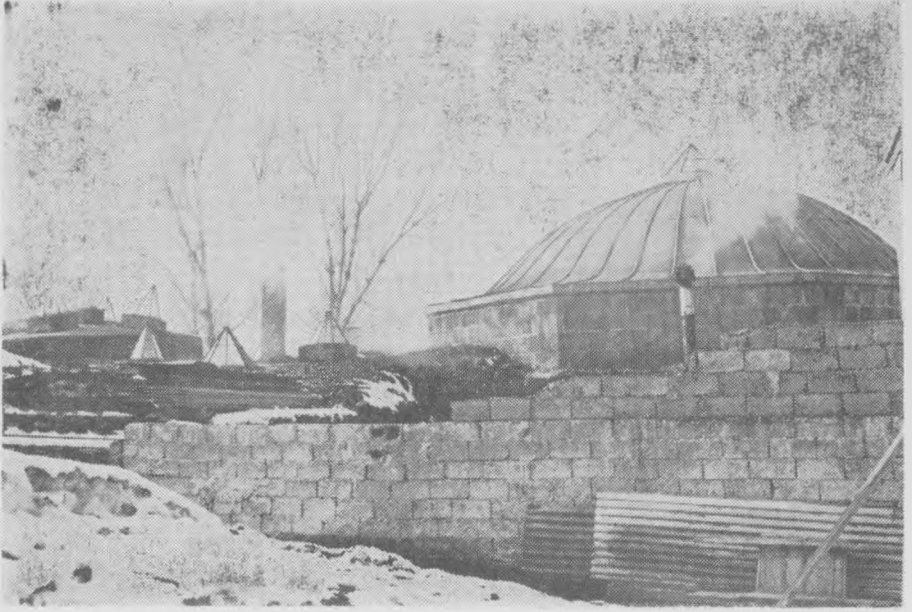
Res. 43- Şeyhler Hamamı.. Güneyden görünüş.

**9- Şeyhler Hamamı:** Şeyhler Medresesi yanında, Caminin karşısındadır (Res. 43), (Şek. 39). Aslı hüviyetini nisbeten korumuş hamamlardandır. Caddeye açılan kapıdan, içinde bir türbenin yer aldığı bir dehlize, oradan da soğukluğa geçilmektedir. Bu kapı, soğukluğun batı duvarı ortasında ve ana eksen üzerindedir. Soğukluk, diğer hamamlarda olduğu gibi tromplar üzerine oturan bir kubbe ile örtülüdür. Doğu duvarına açılmış bir kapıdan, yan yana üç küçük kubbe ve uçlarda pek derin olmayan sivri kemer tonozlu birer eyvan parçası ile örtülü olan ılıklık kısmına geçilir. Ilıklığın kuzey ucundaki tonozlu kısma açılan bir kapıdan WC ye geçilir. Bu hacim, doğu-batı istikametinde, sivri kemerli bir tonozla örtülüdür.

Sıcaklık, haçvari düzende dört eyvandan ve köşelere yerleştirilmiş kubbeli halvet hücrelerinden ibarettir. Orta saha kubbe ile örtülüdür. Halvet hücreleri sekizgen planlıdır. Dıştan hiçbir özelliği olmamakla birlikte, klasik düzendeki yapı fazla bozulmadan zamanımıza kadar gelebilmiştir. Hamamın kitabesi yoktur. İ. H. Konyalı'nın kaynak zikretmeden kaydettiğine göre Şeyhler Camisi-

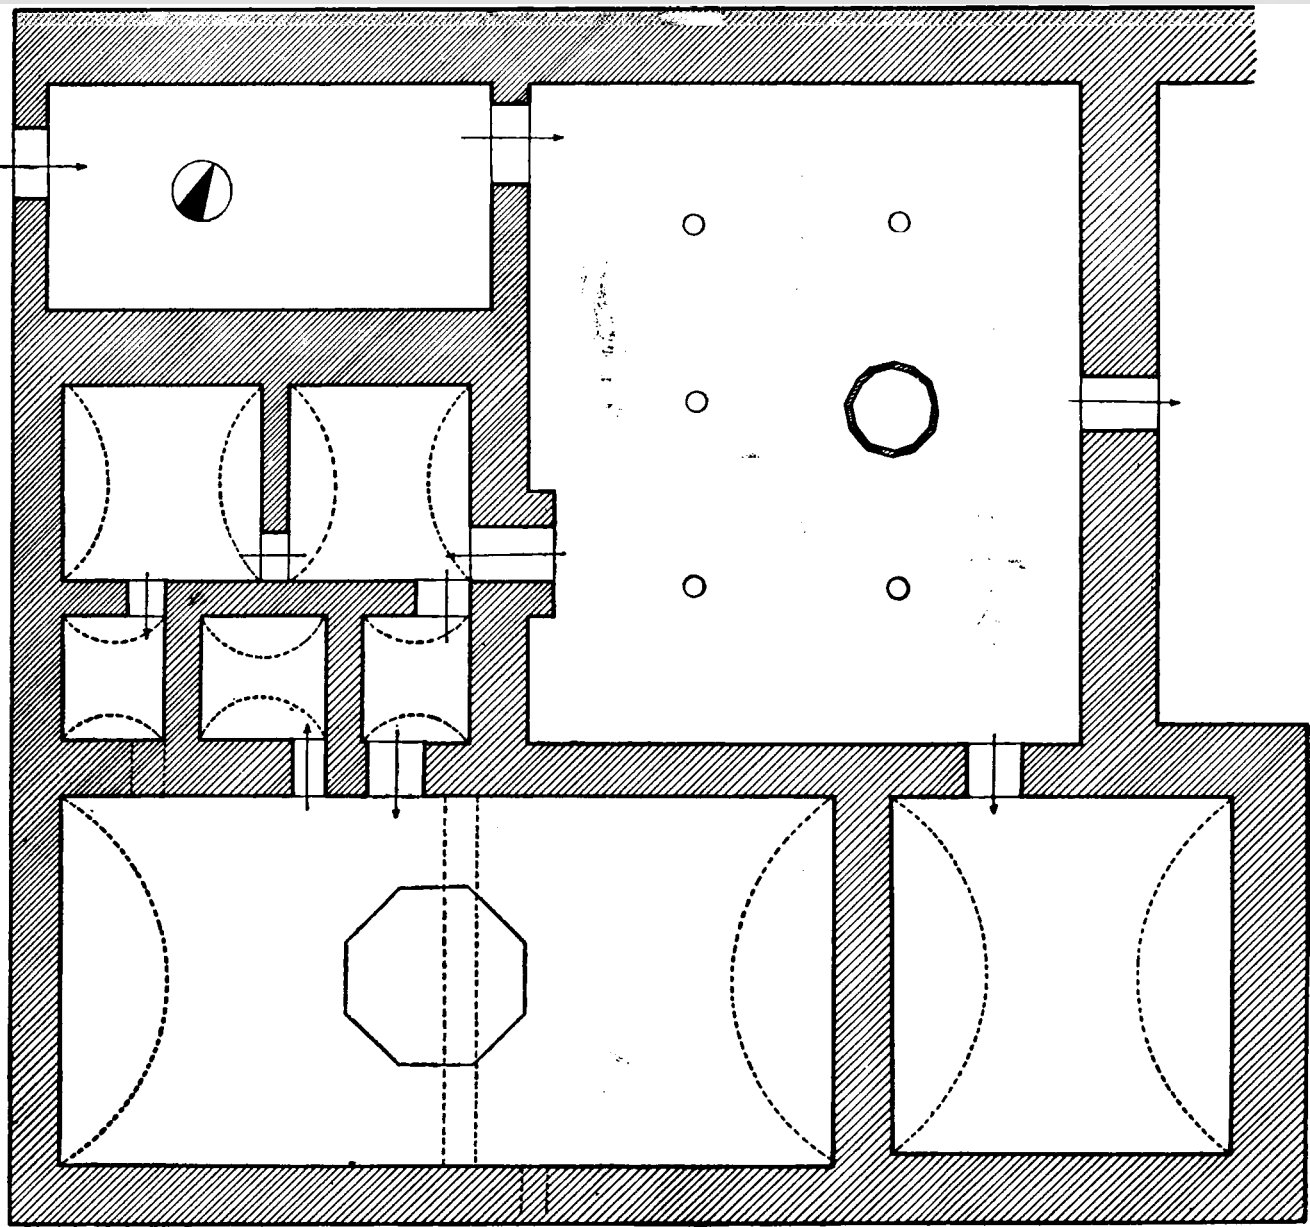
Şekil. 40- Tahta Hamam

**10- Tahta Hamam:** Geniş ve derin bir dehlizden geçilerek girilen hamamın soyunma kısmı, bugün beş ahşap destek üzerine oturan ahşap bir tavanla örtülüdür (Şek. 40). Yaklaşık olarak kare plandaki soğukluk, ilk yapıda muhtemelen bir kubbe ile örtülüydü. Soyunma yerinin güney-doğu köşesindeki bir kapıdan, doğu-batı yönünde uzanan bir tonozla örtülü kare bir mekana geçilmektedir. Bu mekanın başka bir hacimle ilgisi olmayıp, bugün soyunma yeri olarak kullanılmaktadır. Soğukluğun batı duvarındaki bir başka kapıdan, düzensiz bir görünüş arzeden ılıkılık kısmına geçilmektedir. Doğu-batı yönünde uzanan bir beşik tonozla örtülü bu mekandan, takriben aynı ebad ve biçimde ve bugün WC olarak kullanılan ikinci bir mekana geçilmektedir. Bu hücreye açılan müstakil hücre de halen anbar olarak kullanılmaktadır. ılıkılığa dahil ilk hücrenin güney-doğu köşesindeki bir kapıdan, ikinci ılıkılık hücreğine geçiliyor. Bu ikinci hücre, kuzey-güney yönünde uzanan bir beşik tonozla örtülüdür. Bu hücrenin güney-batı köşesindeki bir kapıdan da sıcaklığa geçilmektedir.
