Osmanlı Mirası Arařtırmaları Dergisi

TARİHİ ÇEVREDE DEĞİŐİM: GAZİANTEP EYUBOĐLU CAMİİ ÇEVRESİ *Change In Historical Environment: The Surroundings of Eyuboglu Mosque in Gaziantep*

TARİHİ ÇEVREDE DEĞİŞİM: GAZİANTEP EYUBOĞLU CAMİİ ÇEVRESİ

Change In Historical Environment: The Surroundings of Eyuboglu Mosque in Gaziantep

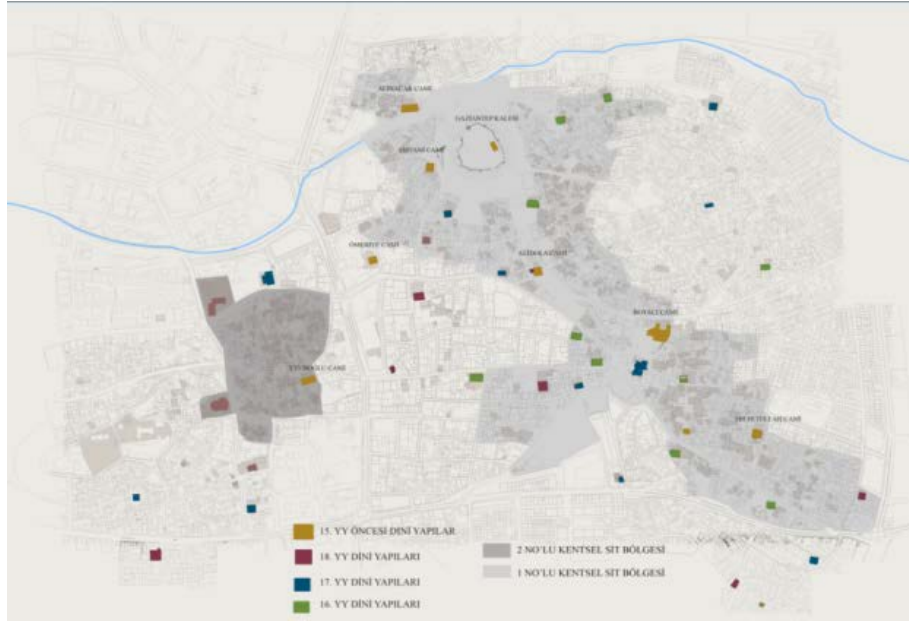
Şekil 1: Gaziantep Tarihî Merkezinde Bulunan Camiler ve Kentsel Sit Sınırları¹¹ (Gaziantep Koruma Amaçlı İmar Planı'ndan İşlenerek)

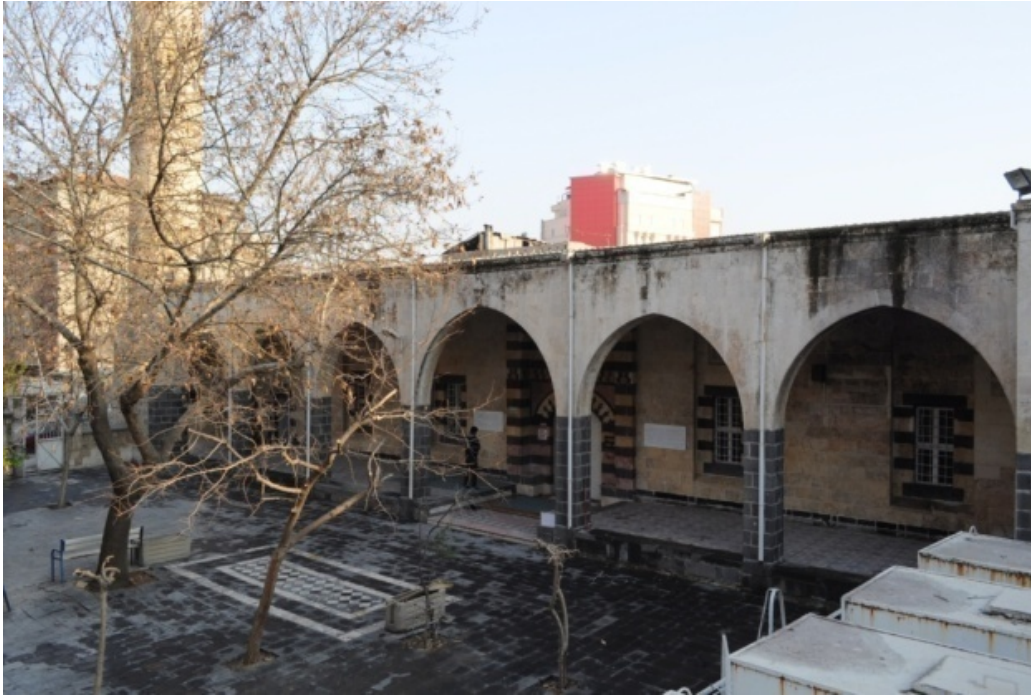
Şekil 2: Eyüboğlu Camii Son Cemaat Yeri genel görünüm (2018)

Caminin minaresi avlunun güneydoğusunda, son cemaat yerinin kuzeydoğu köşesinde yer almaktadır. Yapıya girişte minare ile bütünleşmiş şekilde son cemaat yerine ulaşılmaktadır. Enine dikdörtgen formlu, altı kemer gözlü son cemaat yerinin tavanı ahşap atkılı düz tavadır ve üzeri cami ile bütünleşik olan kırma çatı ile örtülmüştür. Son cemaat yerinin sivri kemerli cephesinin orta aksındaki ana girişin kemeri diğerlerinden daha geniş ve yüksektir. Beyaz kesme taştan yapılmış olan son cemaat yerinin kemer ayakları siyah bazalt taştandır (Şekil 2).

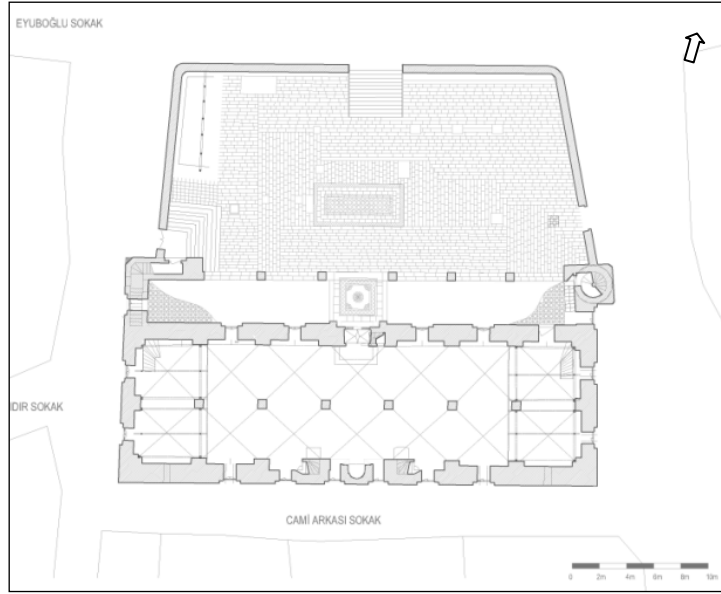
Şekil 3: Eyuboğlu Camii planı²⁰

Eyüboğlu Camii'nin harim kısmı, mihraba paralel dikdörtgen formda, iki sahnı altı adet ayakla on dört bölüme ayrılmış, yedi kemer gözlü plana sahiptir. Altı adet ayak ve on sekiz duvara bitişik yarım ayağın taşıdığı kesme taştan on dört çapraz tonozla örtülü olan harim, özgün hâlinde düz toprak çatı ile örtülü iken günümüzde örtü kırma çatıdır. Harimin döşemesi kesme taş kaplamadır (Şekil 3, 4).

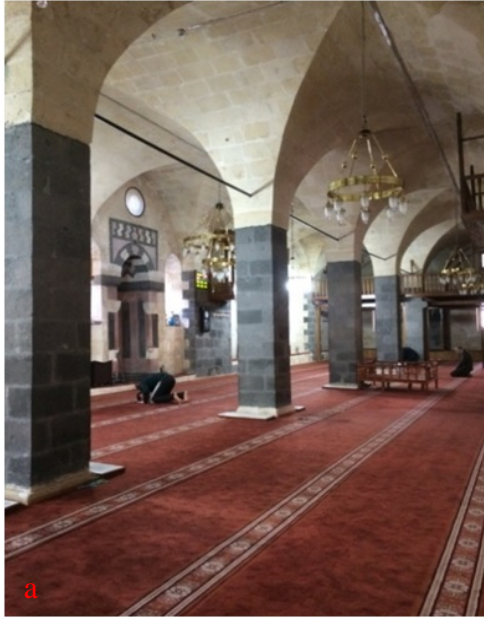
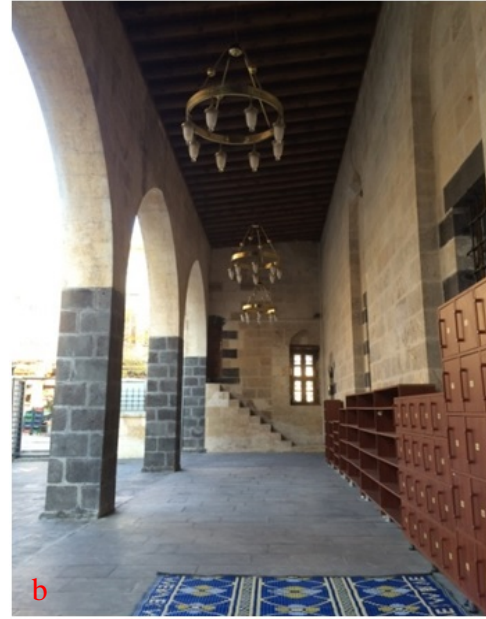
Şekil 4: Eyuboğlu Camii harimden görünüşü (2018)

Harime kuzey cepheden ulaşılan iki adet giriş vardır. Mihrap aksındaki taç kapılı giriş dışında diğer giriş cephenin doğu kenarında açılmıştır. Pencereler, her kemer gözüne bir adet gelecek şekilde, içten ve dıştan niş içerisindedir. Kuzey ve güney cephelerindeki kemer gözlerinde alt sırada pencere bulunmamaktadır.

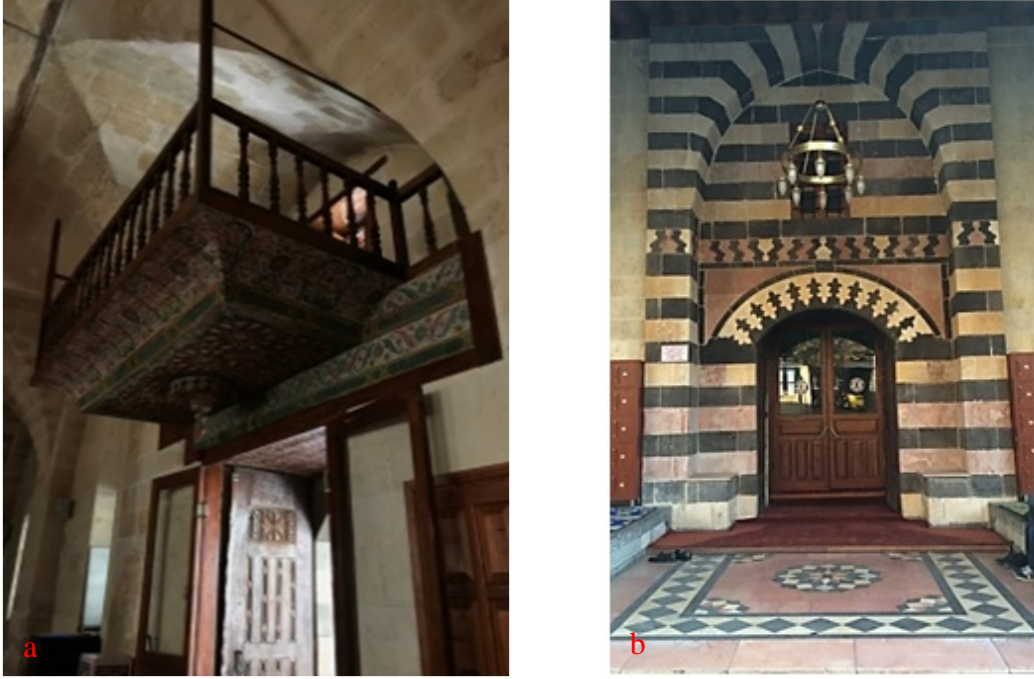
Şekil 5: Eyüboğlu Camii müezzin mahfili ve taç kapısı (2018)

Harim kısmında, giriş kapısının hemen üzerinde, kalem işi bezemeli ahşap müezzin mahfilinin alt tabanının ortasında ahşap, mukarnaslı sarkıt bulunmaktadır. Ana giriş kapısının doğusunda bulunan kapalı merdivenle bu mahfile ulaşılmaktadır. Taç kapının üzerinde bulunan düz atkılı pencere, mahfili aydınlatmaktadır (Şekil 5).

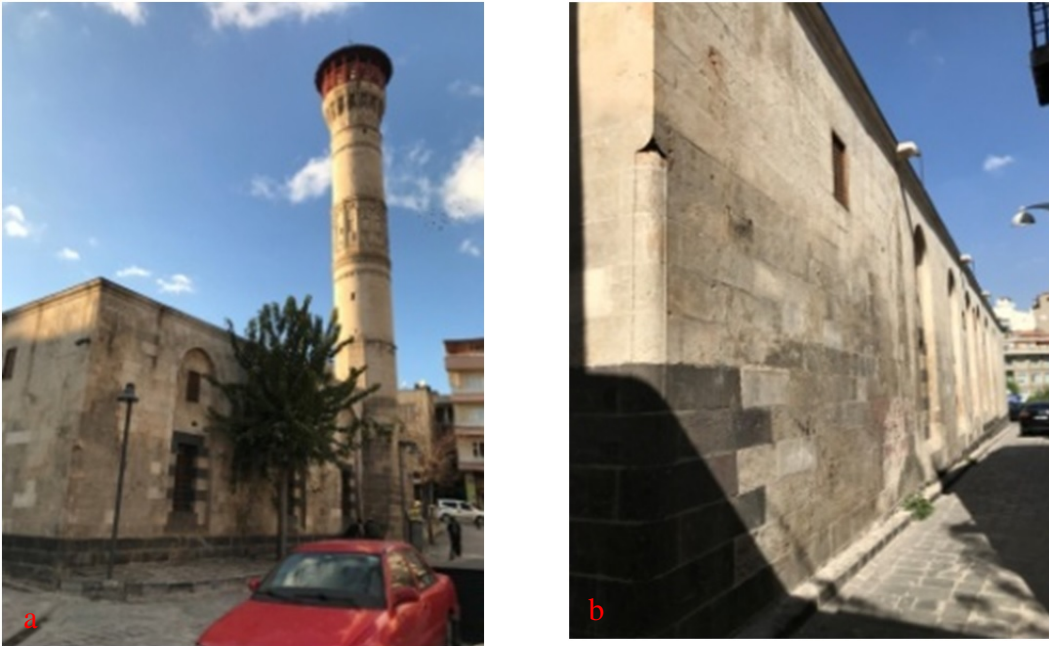
Şekil 6: Eyüboğlu Camii doğu ve güney cephesi (2018)

Kapı ve pencereler dışında hareket bulunmayan cephelerde, kaval ve düz silmeden oluşan saçak kornişi, caminin harim kısmını çepeçevre dolaşmaktadır. Saçak aralarına ayak hizasına gelecek şekilde çörtlenler yerleştirilmiştir. Doğu, batı ve güney cephelerinde sivri kemerli niş içerisindeki pencereler birbirinin aynısıdır (Şekil 6).

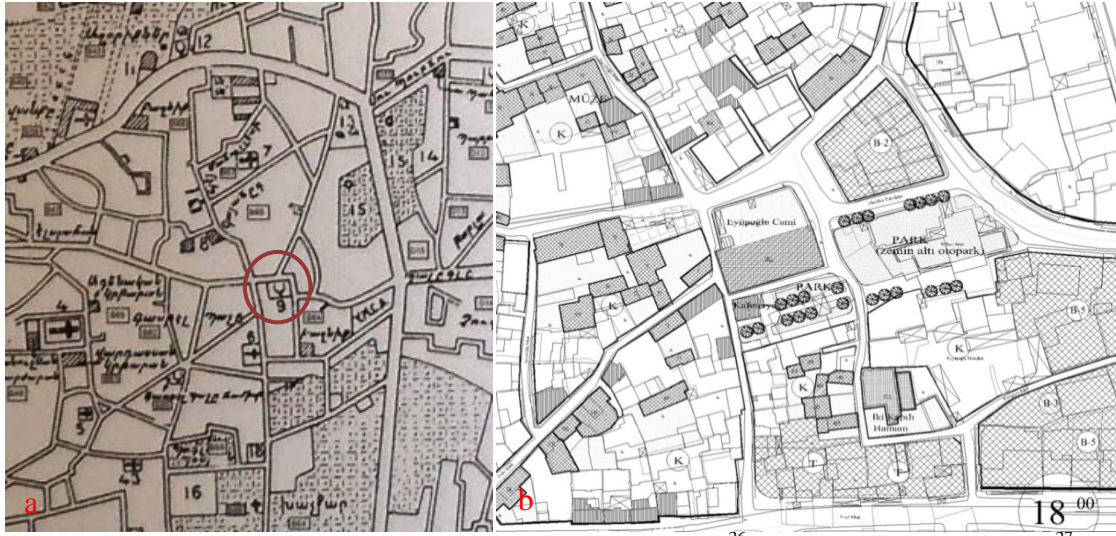
Şekil 7: Eyüboğlu Camii'nin Barsumyan krokisindeki konumu²⁶ ile günümüzde vaziyet planı²⁷

1908 yılında II. Abdülhamit tarafından çekirtilen fotoğraflar, 1919-20 yıllarında Frank W. Peers tarafından çekilmiş fotoğraflar, Abadi ve Sarafian'ın kitapları ve krokileri bölgenin 20. yüzyılın başlarındaki durumu ile ilgili bilgi alınabilen kaynaklardır.²¹⁻²²⁻²³⁻²⁴ 1952 yılında Barsumyan tarafından hazırlanan ve Garabed H. Nazaryan tarafından çizilen kentin 1919-1920 yıllarındaki durumunu gösteren şehir planında Eyüboğlu Camii çevresi ayrıntılı bir şekilde gösterilmiştir (Şekil 16).²⁵

20. yüzyılın başlarını ifade eden, Barsumyan'ın hazırladığı krokide Bey Mahallesi oldukça detaylı bir biçimde gösterilmiştir. Bu krokide Eyüboğlu Camii, Eyüboğlu Sokak ve Abdullah Edip Sokağı'nın kesiştiği köşede, yapının güneyinde ve batısında mahalle dokusuna bitişik bir şekilde işlenmiştir. Ancak yerinde yapılan incelemeler, yapılan sözlü araştırmalar ve daha sonraki dönem haritalarında yapının güney ve batı cephelerinde bitişik nizam yapılaşma olduğu ispat edilememiştir (Şekil 7).

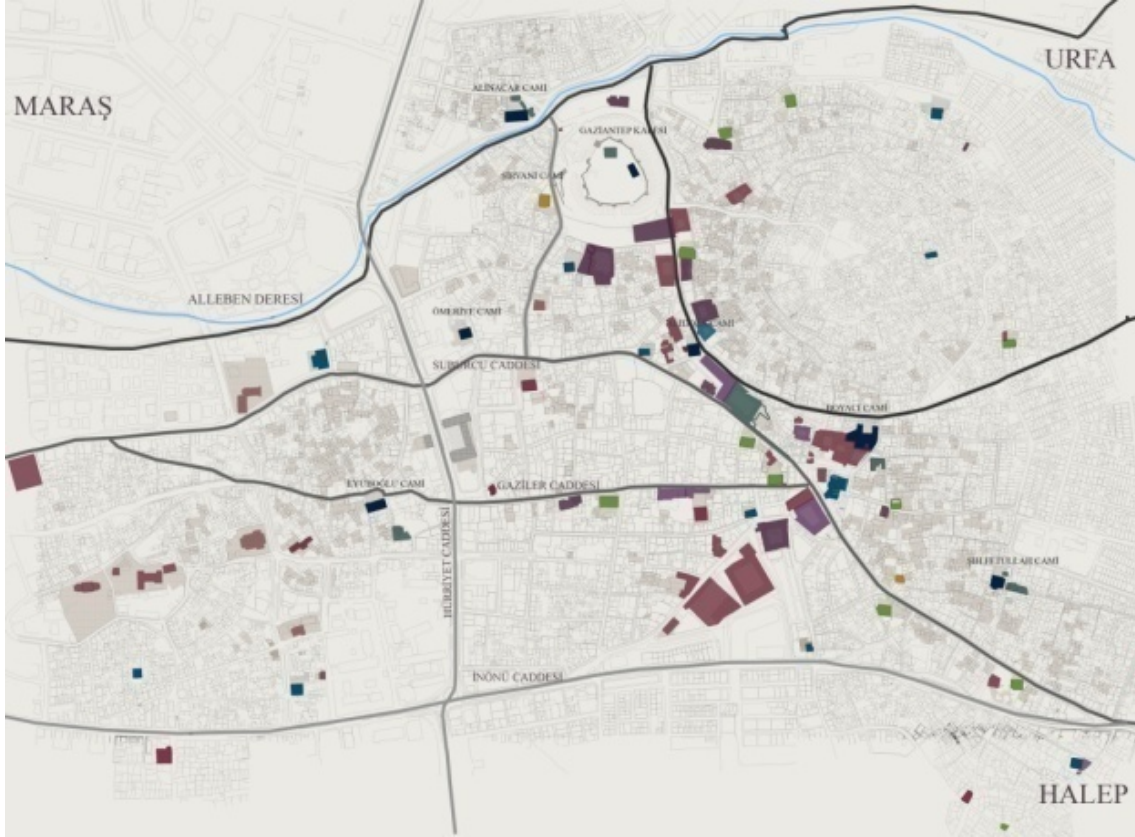
Şekil 8:Tarihî Kent Merkezindeki Önemli Akslar²⁸

Kentin kurulduğu ilk çağlardan bugüne, komşusunda bulunan Halep, Kahramanmaraş ve Şanlıurfa kentleri ile iletişim hâlinde olduğu gerçeğinden yola çıkarak; kalenin kuzeyinde bulunan Alleben Deresi boyunca devam eden, doğu-batı yönündeki aksın, kale içinde yaşam sürdürdüğü sürece var olduğu da öngörülebilir. Kentin yapılaşmasının ve ticaret hayatının; kuzey-güney aksı üzerinde ve kentin çeperleri ile merkezi arasındaki bağlantıyı sağlayan akslarla geliştiği düşünülmektedir. Alleben Deresi boyunca ilerleyen Dereboyu Caddesi aksına paralel olarak gelişen Suburcu (Karagöz) Caddesi ve Gaziler Caddesi aksları böyle akslardır (Şekil 8).

Çevresindeki yapılaşmanın bilinen tarihlendirilmesinden yola çıkılarak Suburcu Caddesi'nin 12. yüzyıldan itibaren, Gaziler Caddesi'nin ise 14. yüzyıldan sonra geliştiğini tahmin etmek mümkündür. Bunlara paralel gelişen diğer bir aks olan İnönü Caddesi ise, H. Jansen'in 1938 yılında hazırladığı imar planı önerisi ile açılmıştır ve kentin güney sınırını belirlemektedir (Şekil 8).

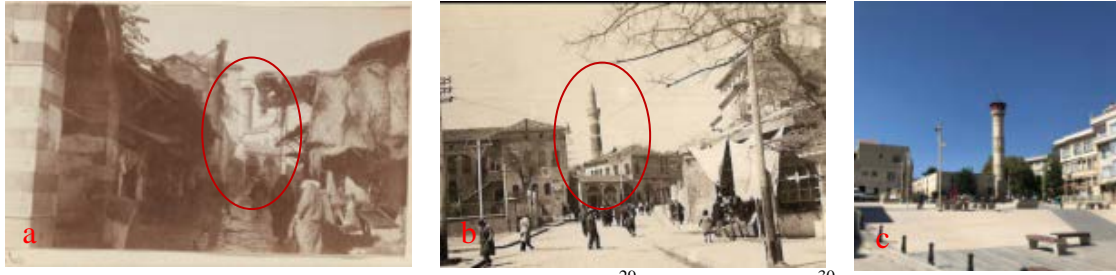
Şekil 9: Gaziler Caddesi'nden bakış: 1. 1919²⁹, 2. 1950'li yıllar³⁰, 3. 2019 yılı

19. yüzyılda Ayntab'a gelen F. W. Peers'in fotoğraflarında Eyüboğlu Camii'nin çarşı aksı olan Gaziler Caddesi'yle ilişki kurduğu gözlemlenmektedir. Eyüboğlu Mahallesi'ni ticaret merkezine bağlayan en önemli aks olan Gaziler Caddesi'nin 16. yüzyılda gelişmiş olması, bu aksın ikinci bir merkez olan Eyüboğlu Camii ve çevresindeki yoğunluğunun, bu aksın oluşumundaki katkısını gösterir niteliktedir (Şekil 9).

20. yüzyılda genişletilen Hürriyet Caddesi açılmadan önce Eyüboğlu Sokak ve Gaziler Caddesi'nin tek bir sokak gibi kullanıldığı görülmektedir. Hürriyet Caddesi Eyüboğlu Mahallesi ile Balıklı Meydanı arasındaki ilişkiyi koparmış olsa da Gaziler Caddesi'nden çekilen genel görüntüleri içeren fotoğrafta Eyüboğlu Sokağı'nın ve Eyüboğlu Mahallesi'nin Gaziler Caddesi ve Çukur Mahallesi ile süreklilik içeren bir düzende olduğu görülmektedir (Şekil 9-10).

Aynı açılardan günümüzde çekilen fotoğraflarda caminin Gaziler Caddesi ile ilişkisini yoğun ve çok katlı yapılar kestiği görülmektedir (Şekil 9c). Ancak caminin yakın çevresindeki yapılaşmanın yok olmasından doğan boşluk da belgelenmiştir. İşaretle yapılar Eyüboğlu Camii'nin doğusunda bulunan adada yok olduğu belirtilen yapılardır (Şekil 10).

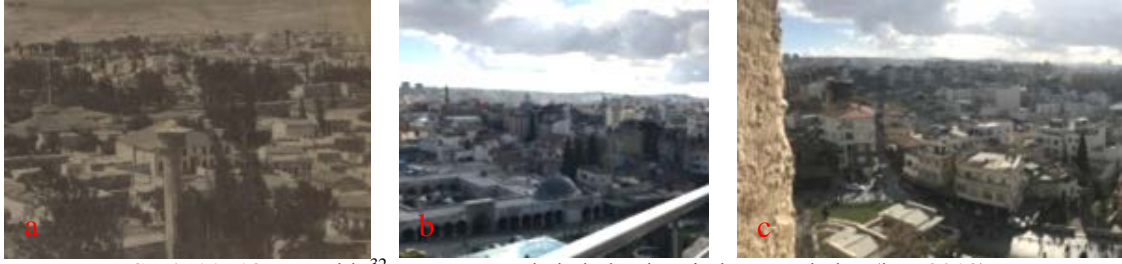
Şekil 11: 19. yüzyılda³² ve günümüzde kaleden kentin batısına bakış (b, c 2018)

19. yüzyılda kaleden çekilen fotoğraflarla aynı bakış açısını sağlamaya çalışılarak çekilen fotoğraflarda; eğimli arazinin tepe noktasına yerleşen Kurtuluş Camii'nin (Ermeni Kilisesi) kubbesi görülebilmektedir. Ancak yüksek katlı yapılarla çevrilmiş olan Eyuboğlu Camii'ni aynı silüette görmek mümkün değildir (Şekil 11).

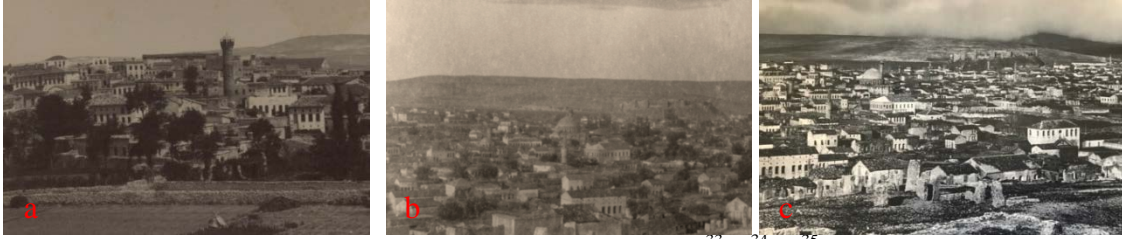
Şekil 12: Kentte kuzeybatıya bakış a.³³ b.³⁴ c.³⁵

Fotoğraflarda Kozluca Camii, Anglikan Kilisesi ve Eyuboğlu Camii aynı aks üzerinde bulunuyorken bu aksın solunda küçük kilise olarak bilinen Ermeni Kilisesi, sağda arkada ise kale görülmektedir (Şekil 12).

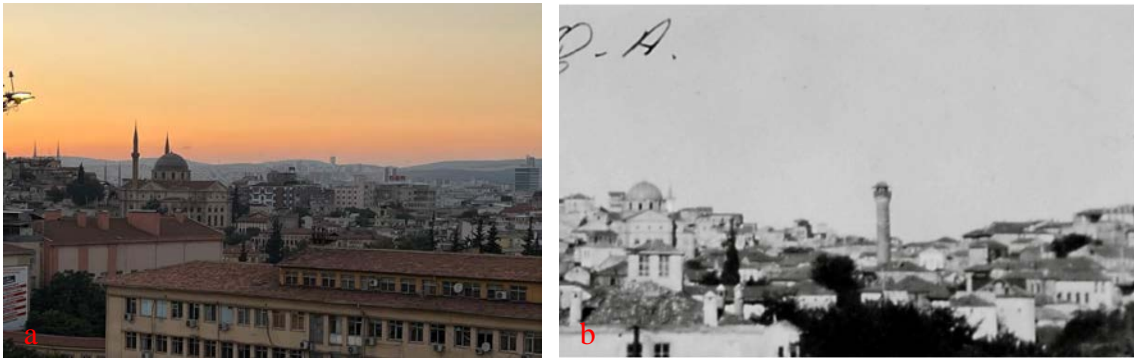
Şekil 13: Muhtemelen Mardin Tepe Civarından Eyuboğlu Camii'ne Bakış a.2022, b. tarih bilinmiyor³⁶

Mardin tepe olarak bilinen tepeden 19. yüzyılın sonlarında çekilen fotoğraflardan yola çıkılarak da günümüzdeki durumunu algılayabilmek amacıyla fotoğraf çekebilme imkânı kalmamıştır (Şekil 12). Zamanında mezarlık olan boş tepenin tamamen yüksek katlı konut dokusuyla dolmuş olması ve Eyuboğlu Camii ile İnönü Caddesi arasında kalan boş arsaya Devlet Hastanesi'nin yapılması görüş açısını tamamen kapatmıştır (Şekil 13).

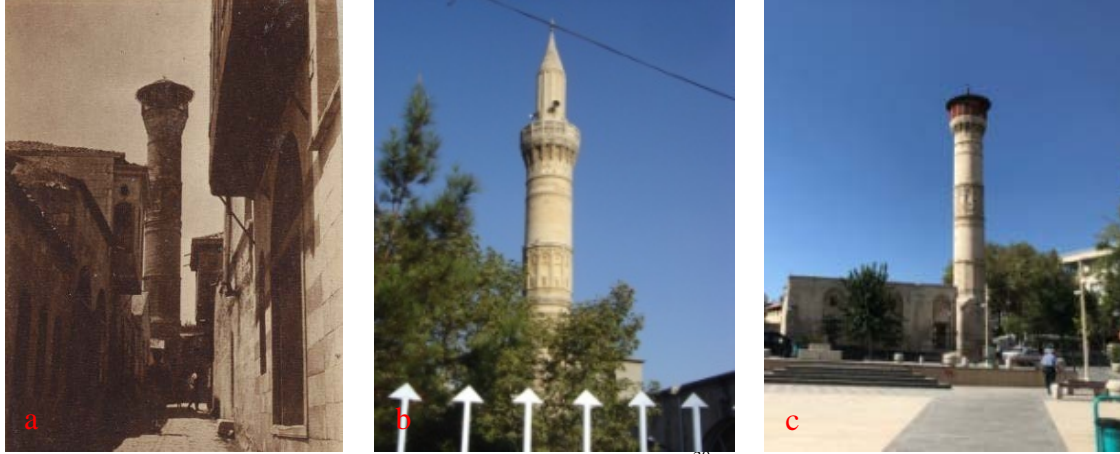
Şekil 16: Eyüboğlu Camii minaresi a. 1919³⁸, b. 2004 c. 2019

Yapının kent bütünü içerisindeki varlığını belgelemek üzere bakılan bütün fotoğraflarda minaresi gözlemlenmiştir. Minare Kurtuluş Savaşı'ndan önce çekilen fotoğraflarda ahşap külahlı şerefeli iken, muhtemelen 1947 yılı onarımında taş külahlı olarak yenilenmiştir. 2013 yılında yapılan restorasyon ile de eski fotoğraflardan yola çıkılarak özgün formuna benzer bir şekilde ahşap külahlı yapılmıştır (Şekil 26).

Ancak fotoğraflardan da anlaşılacağı gibi minare özgün oranlarını kaybetmiş, özgün hâline göre daha uzun ince bir hâl almıştır. 1947 yılında yapılan onarımla yapının son katına yeni külahlı yapmak için eklenen fazla taş sıraları kaldırılmadan eski külaha benzer olan taş kaideli ahşap külahlı yapılmıştır.

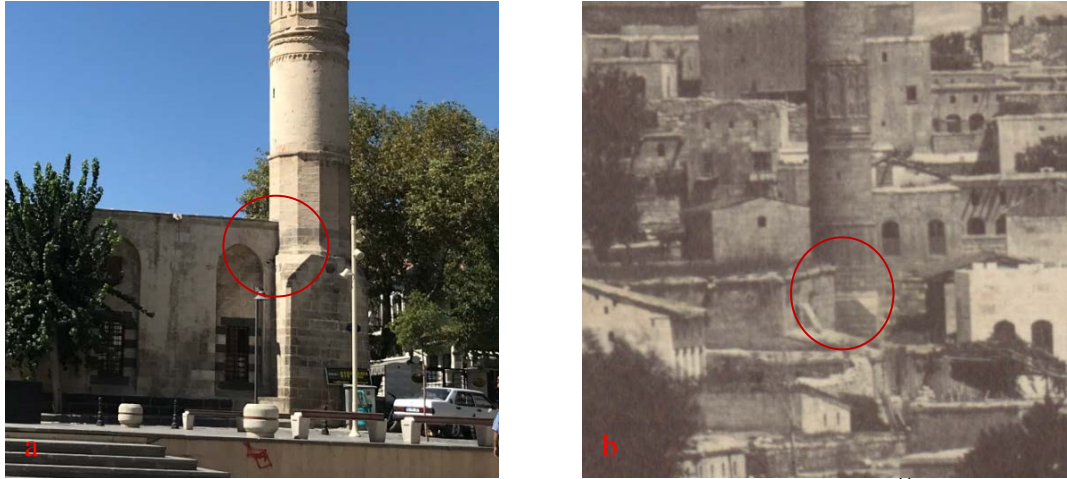
Şekil 17: Minare kaidesinin ana yapıyla birleştiği kısım 2019-19. yy.⁴⁴

Ayrıca caminin eski ve yeni fotoğraflarına bakıldığında minarenin harim kısmı ile kurduğu yapısal ilişki de incelenmiştir. Minarenin sekizgen gövdesinin oturduğu kasnağın, 19. yüzyıla ait fotoğraflarında, ana yapının gövde duvarlarının kasnağın pah kısmına denk gelmeyip minarenin orta kısımlarında sonlandığı görülürken günümüz fotoğraflarında gövde duvarlarının kasnağın pah kısmı ile aynı hizada olduğu görülebilmektedir (Şekil 17).

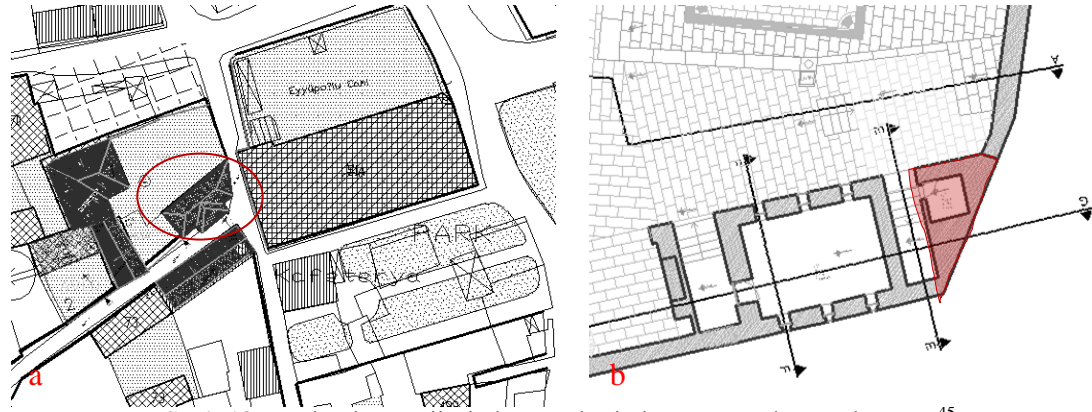
Şekil 18: Eyüboğlu Camii'nin batı cephesinde günümüzde var olan yapı⁴⁵

Verilerin değerlendirilmesi sonucunda bu yapı grubunun Eyüboğlu Camii'nin vakfiyesinde belirtilen medrese yapısı olduğu ve yapıya bitişik yapıldığı tahmin edilmektedir.

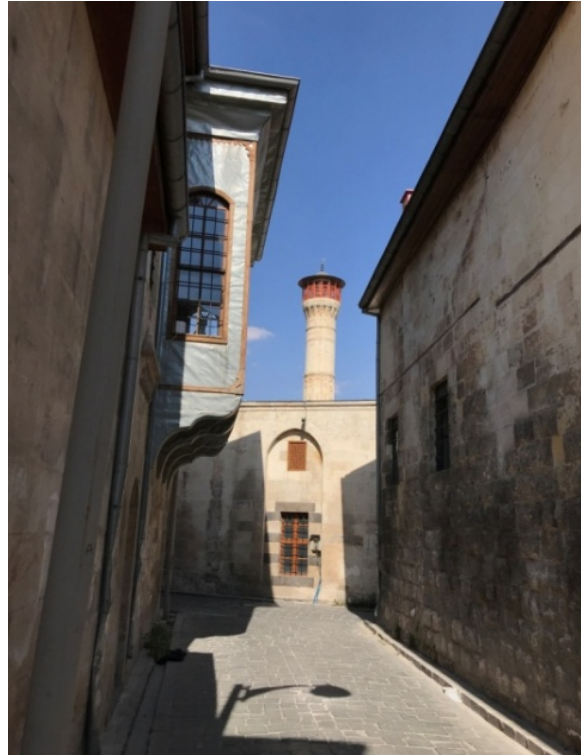
Şekil 19: Hıdır Sokak'tan Eyüboğlu Camii'ne bakış (2018)

Barsumyan krokisi dışındaki tüm haritalarda yapının batı cephesindeki yol işlenmiştir. Ayrıca batı cephesinde, komşusu olan yapının, Hıdır Sokak'a olan cephesinde bulunan cumba çıkma da bu sokağın daha önceden var olduğunu gösterir niteliktedir (Şekil 19).

Bu cumbanın, yapının bütünüyle uyumlu olmasından dolayı sonradan eklenmiş olma ihtimali zayıf görüldüğünden ve Hıdır Sokak üzerinde başka mevcut tescilli yapıların cepheleri de göz önünde bulundurularak bu sokağın var olduğu öngörülebilir. Ancak sokak medrese kısmına açılan çıkmaz bir sokak mıydı ya da kuzeyde bulunan Eyüboğlu Sokağa doğru bir geçit ya da kabaltı içeriyor muydu, fikir sahibi olmak mümkün olamamaktadır.

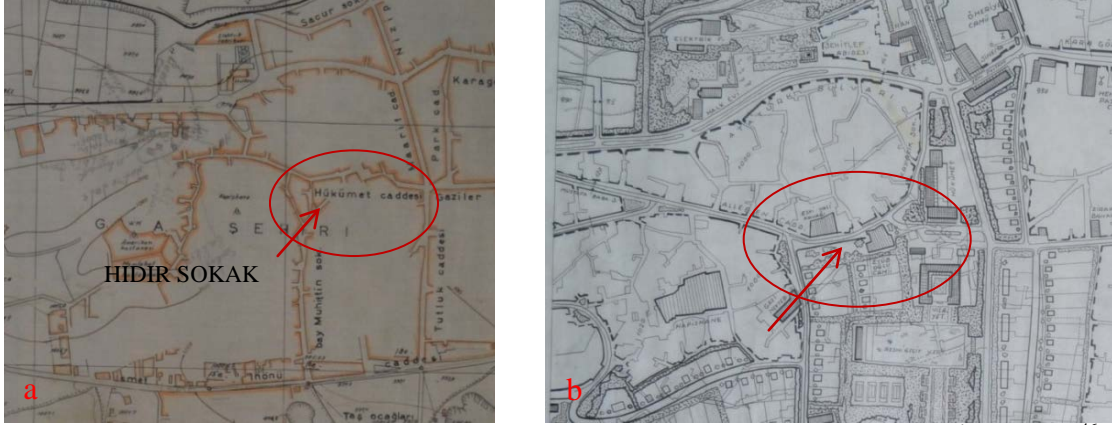
Şekil 20: Eyuboğlu Camii'nin konumu (1936 Gaziantep Takeometrik Haritası ve 1938 İmar Planı)⁴⁶

1936 yılında hazırlanmış olan takeometrik haritada da Eyuboğlu Camii'nin batı cephesine yönelen Hıdır Sokak görülmektedir (Şekil 20a). Bu haritada Eyuboğlu Camii'ni de içine alan kısım bir ada şeklinde tarandığından yapının güney cephesinin sokak ilişkisi okunamamaktadır. Herman Jansen çizdiği imar planı önerisinde, bu sokağı ve Eyuboğlu Camii çevresinde bulunan diğer sokakları göz ardı ederek yapı çevresine yeşil alan önerisinde bulunmuş; caminin de içinde bulunduğu adaya bahçeli evlerden oluşan bir ada önerisi getirmiştir (Şekil 20b).

Ancak yine H. Jansen tarafından çizilen yönetim alanlarının toplu bir biçimde yer alacağı, Eyuboğlu Camii'nin doğusundaki idari bölge için 1/500 ölçekte hazırlanan yerleşim planı incelendiğinde, altık çizimlerde caminin çevresinin tamamında yolların belirtildiği görülmektedir (Şekil 20b).

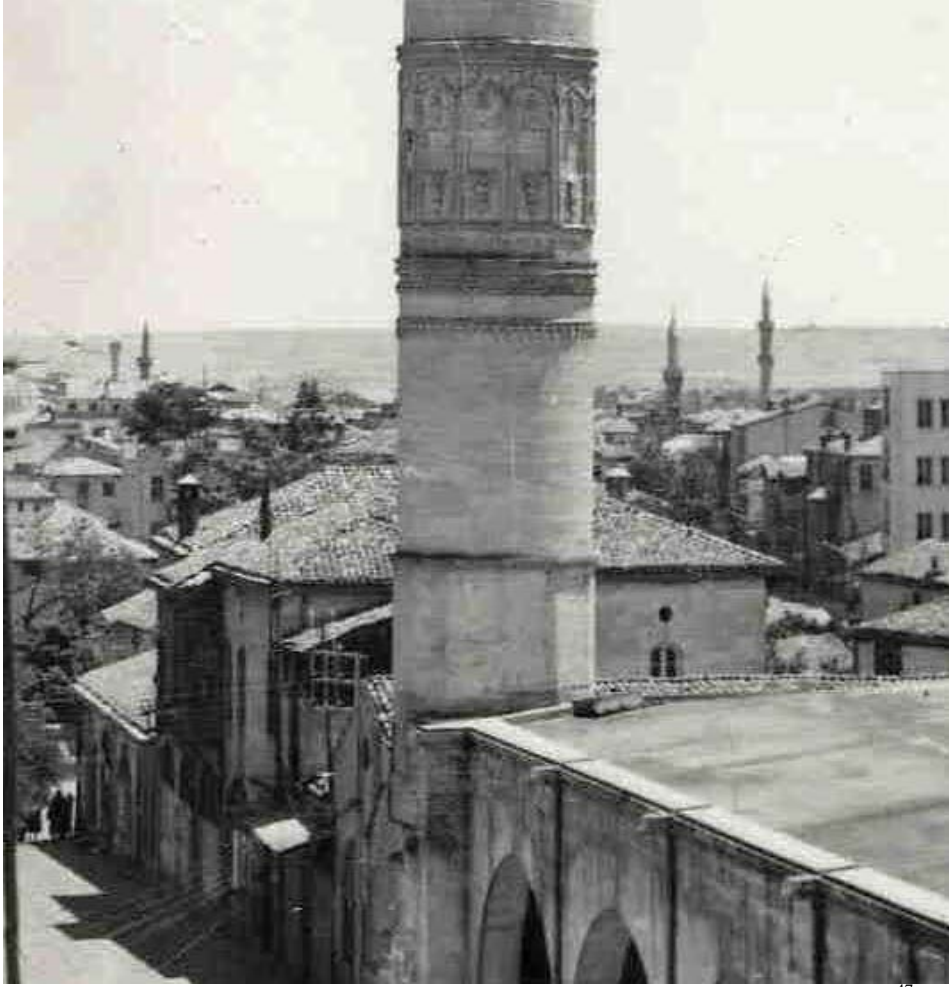
Şekil 21: Eyüboğlu Camii'nin Doğusundaki Parselde Yapılaşma (1947 sonrası)⁴⁷

Vakıflar Genel Müdürlüğünden temin edilen fotoğrafta Eyuboğlu Camii'nin doğu cephesinde yolun hemen devamında küçük ölçekli, az katlı yapılar olduğu görülmektedir (Şekil 21).

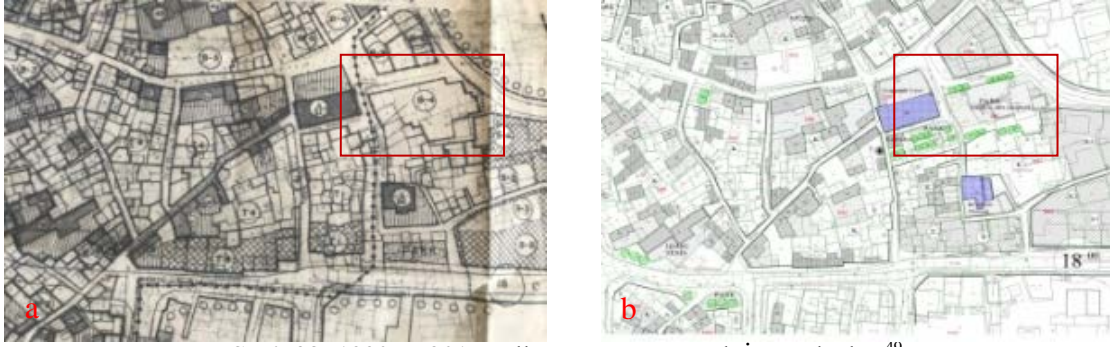
Şekil 23: 1990 ve 2017 Yılları Koruma Amaçlı İmar Planları⁴⁹

1947 yılında yapılan onarımdan sonra yapıya ve çevresine en kapsamlı müdahale, 2013 yılındaki restorasyon çalışması ile yapılmıştır. 2018 yılında Kültür ve Tabiat Varlıkları Koruma Kurulu tarafından da onaylanan revize Koruma Amaçlı İmar Planı'nda, caminin doğusunda ve güneyinde bulunan adalar tamamen park alanı düzenlenmiştir. Yapının doğusundaki alanın altına otopark, üstüne de park önerilmiştir (Şekil 23 b).

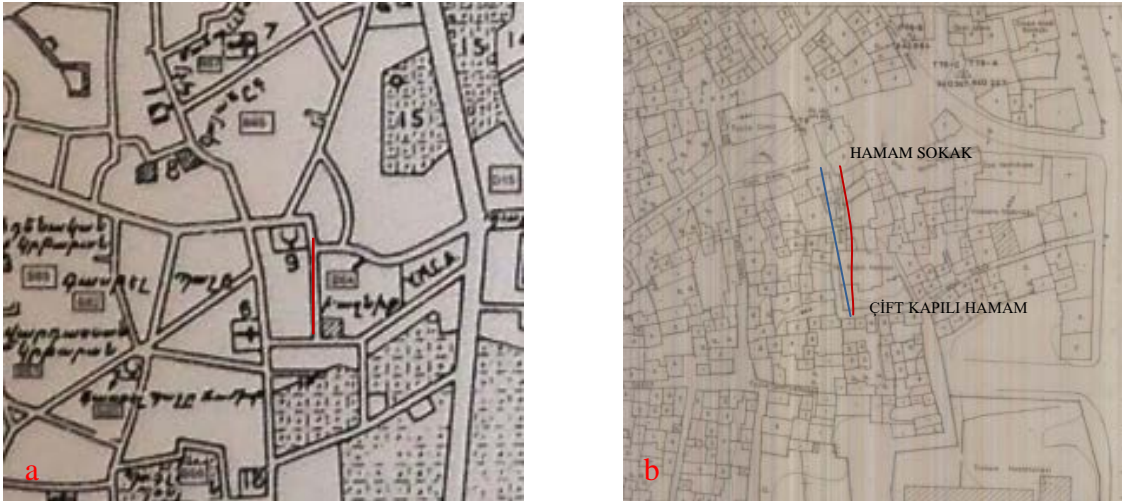
Şekil 24: Eyüboğlu Camii'nin doğusunda bulunan Hamam sokağının konumu⁵¹⁻⁵²

Eyüboğlu Camii'nin güneyinde, Hamam Sokak'ın dar alanının bittiği noktada komşu parseller başlamaktadır (Şekil 24). Mahallenin genelinde oluşan bitişik nizam iç avlulu konut tipolojisi Hamam Sokak'a cephesi olan konutlar için de benzerlik göstermektedir. Oldukça dar olan sokak, bazı fotoğraflarda görülememekte, yapılar camiye bitişik nizam görüntüsü vermektedir (Şekil 21). Ancak bu cepheye farklı bir açıdan bakan fotoğraflarda sokak dokusu açıkça okunabilmektedir (Şekil 25). Caminin avlusunu çevreleyen ticari birimlerin kaldırılması kapsamlı düzenleme şeklinde bir ilanla dönemin yerel gazetelerinde de belirtilmiştir.⁵⁰

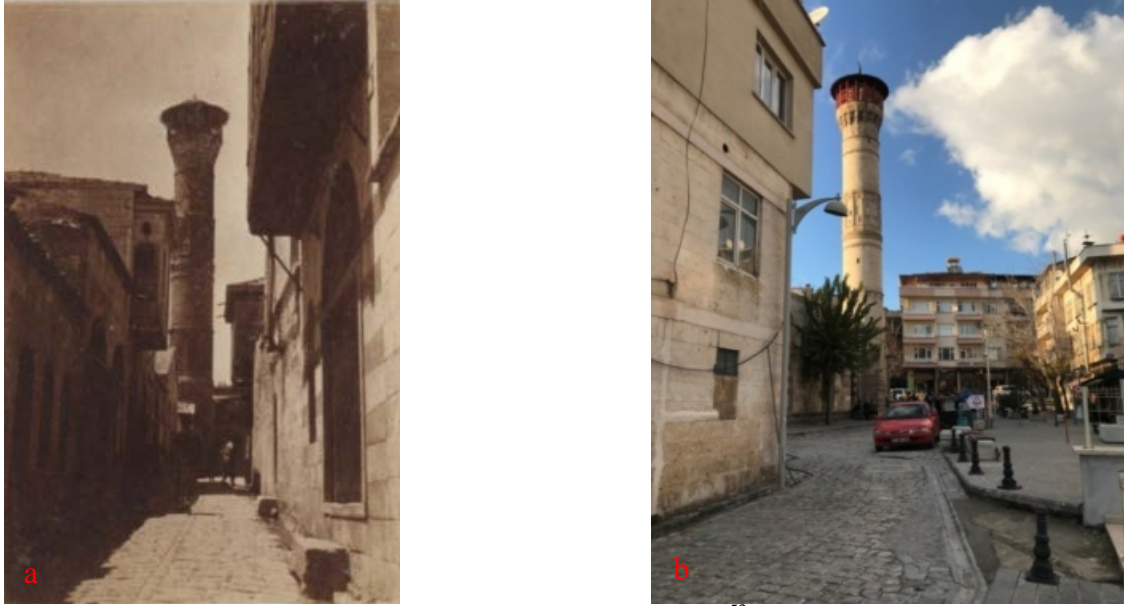
Şekil 25: Hamam Sokak'tan görünüm a.⁵³, b. 2018

Eyuboğlu Camii'nin günümüzdeki vakfının mütevellilerinden Ahmet Dai ile ve kentin yaşça büyük sakinleriyle yapılan görüşmelerde⁵⁴ Hamam Sokağın daha önce hamama kadar ilerleyen bir çıkmaz sokak olduğu belirtilmiştir. Eski ve yeni fotoğraflar karşılaştırıldığında sokak dokusunun zaman içerisinde önce daraldığı daha sonra da meydanla birleşerek yok olduğu görülmektedir.
