# Karbon Nanotüp ile Modifiye Edilmiş Filaman Sarım Boruların İç Basınç Altındaki Hasar Davranışı

Mustafa TAŞYÜREK\*, Necmettin TARAKÇIOĞLU\*\*

# Damage Behavior of Filament Winding Pipes Modified with Carbon Nanotubes Under Internal Pressure

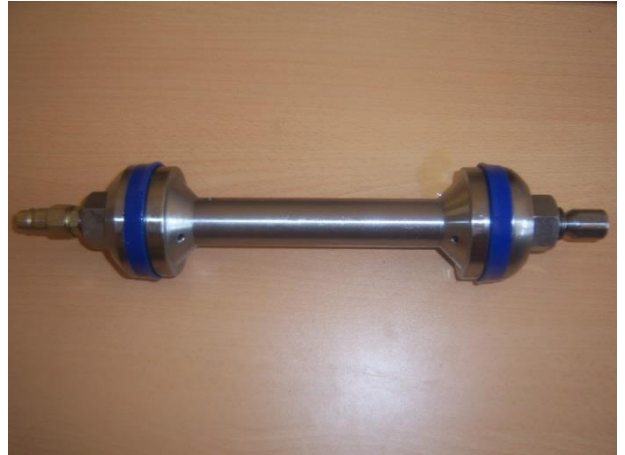
Şekil 4 Test aparatı

72 mm iç çapa ve ortalama 2,2 mm cidar kalınlığına sahip olan iç basınç test numuneleri 300 mm boyunda kesilerek hazırlanmıştır. Yüzey çatlakları bir freze tezgâhı kullanılarak çatlak derinliğinin cidar kalınlığına oranı şekil 2'de gösterildiği gibi  $a/t = 0,25$  ve  $0,50$  olacak şekilde açılmıştır. Numunelerin aparat içerisine yerleştirme durumu şekil 3'te, test aparatı ise şekil 4'te verilmiştir.

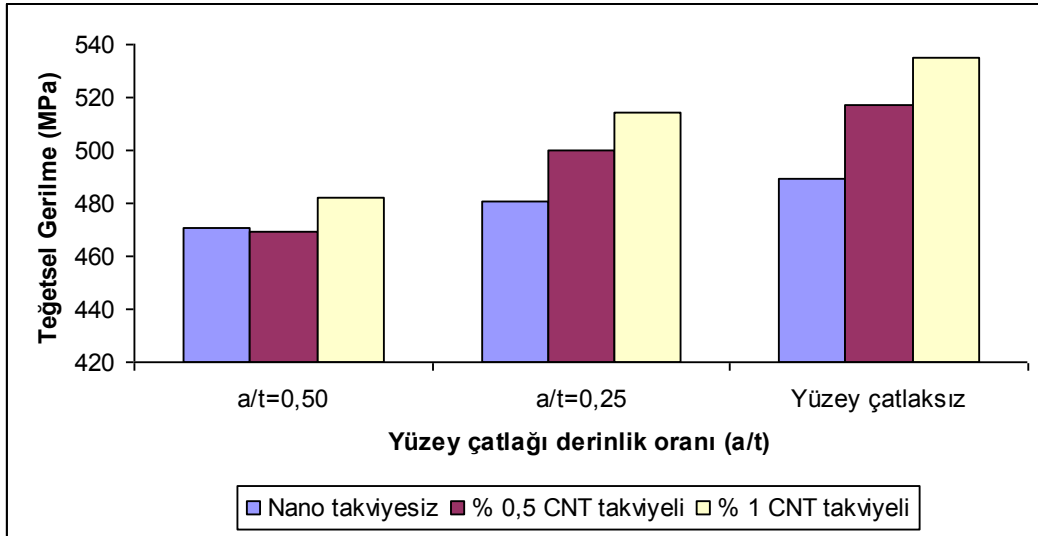
Şekil 5 Numunelerin patlama basıncı değerleri

Yapılan statik iç basınç deneyleri neticesinde farklı oranlarda takviye malzemesi ilave edilen numuneler ve saf numuneler sonuç hasarına ulaşana kadar test edilmişlerdir. Bu numuneler hem yüzey çatlakları açılmış hem de açılmamış olan parçaları kapsamaktadır. KNT yüzdesine bağlı olarak numunelerin patlama basıncı değişimi Şekil 5'te verilmiştir. Aynı şekilde çatlak derinliği değişimine bağlı olarak patlama basıncı değerleri de görülmektedir.

Çatlak derinliğinin cidar kalınlığına oranı arttıkça patlama basıncında düşüş gözlenmiştir. Yani boru mukavemetinde azalma meydana gelmiştir.  $a/t= 0,50$  değerinin  $a/t= 0,25$  değerine göre daha düşük sonuç vermesinin başka bir nedeni de derinliğin yanı sıra çentik uzunluğunun da artmasıdır. Yüzey çatlakları açılmamış numunelerde en yüksek değer olarak % 1 KNT'li boruda 535 MPa değer, en düşük değer olarak da 520 MPa ile diğer numunelerde gözlenmiştir. Tüm numuneler kendi içerisinde çatlak miktarı arttıkça boru mukavemeti yönünden olumsuz etkilenmiştir.  $a/t= 0,25$  olan çentikli borularda en yüksek değer % 1 KNT'li boruda 519 MPa olarak en düşük değer ise nano takviyesiz numunede 494 MPa ile gözlenmiştir.  $a/t= 0,50$  olan çatlaklı borularda en yüksek değer % 1 KNT'li boruda 483 MPa olarak en düşük değer ise % 0,5 KNT'li boruda 437 MPa olarak gözlenmiştir.

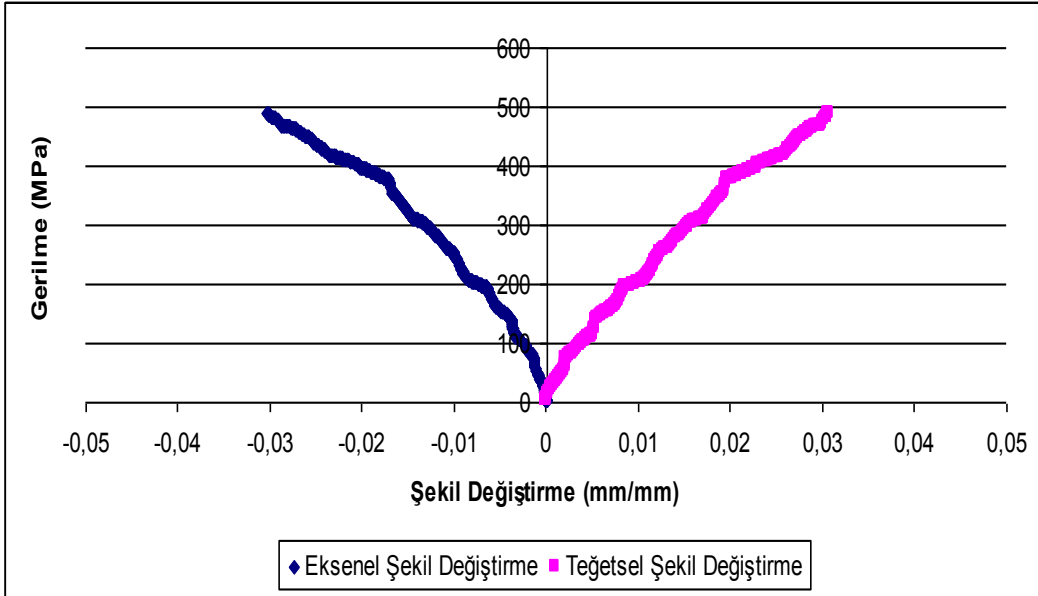
Şekil 6 Nano takviyesiz kompozit numunelerin teğetsel gerilme–gerinme grafiği

Statik iç basınç deneyleri sonucunda patlama basıncı değerinin büyük bir kısmının elastik bölgede olduğu daha sonra plastik şekil değiştirmeye uğradığı ve nihayetinde inşaf ederek sonuç hasarına uğradığı tespit edilmiştir. İç basınç arttırıldıkça boru çapında artış ve boru boyunda kılma meydana gelmiştir. Boru boyutundaki bu fiziki değişim; boruların 6 tabakalı olarak üretildiği için tabakalar arası kayma gerilmesi oluşmasına da neden olmuştur.

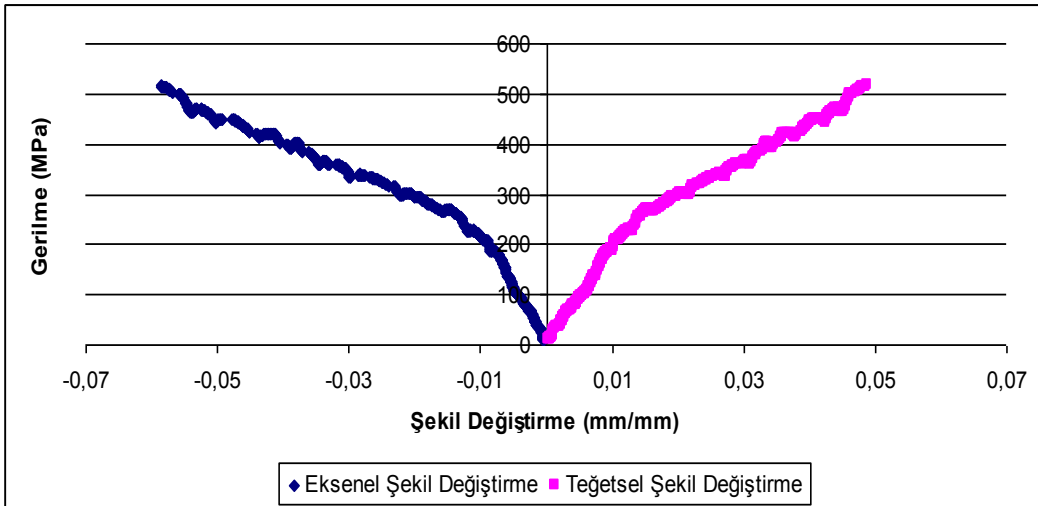
Şekil 7 % 0.5 CNT’li nanokompozit numunelerin teğetsel gerilme–gerinme grafiği

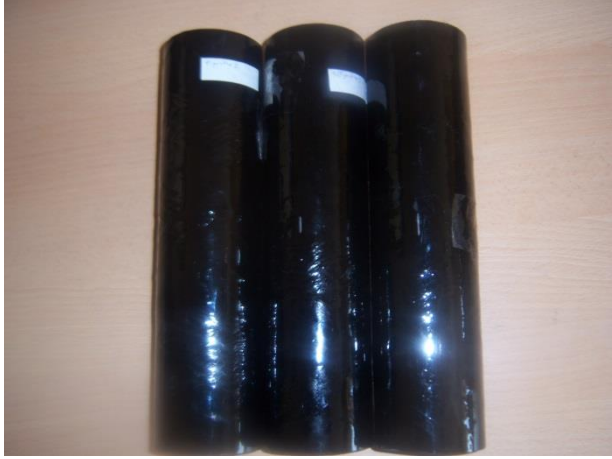
Şekil 9 Yüzey çatlaksız, 0,25 yüzey çatlaklı ve 0,50 yüzey çatlaklı %1 CNT takviye edilmiş numuneler

Şekil 9'da görülen patlama sonrası görüntüleri patlama şiddeti hakkında bilgi vermektedir. Bazı numuneler üzerine açılan yüzey çatlaklarının patlama basıncı üzerindeki etkisi patlama esnasında numune üzerinde oluşan yarılmalardan rahatlıkla anlaşılmaktadır. Yüksek basınç değerlerinde patlamaya maruz kalan boruların üzerinde oluşan hasar bölgesi alanı diğer borulara göre daha fazla oluşmuştur. Ayrıca numuneler üzerinde patlamanın şiddetli olması bakımından tabakaların yer yer ayrıldığı gözlenmiştir.  $110^\circ$  olarak meydana gelen bu ayrılmalar da yüzey çatlakları açılmamış olan numunelerde çatlaklı numunelere kıyasla daha belirgindir. Ayrılmanın derecesi bize elyaf sarım açısı doğrultusunda oluştuğunun bir ispatıdır.

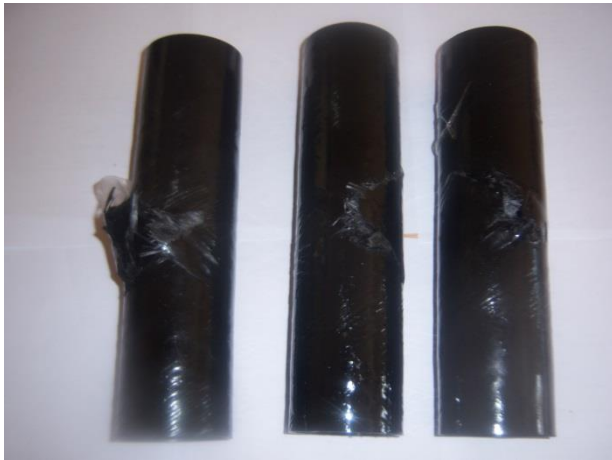
Şekil 10 Çentiksiz, 0,25 çentikli ve 0,50 çentikli %1 CNT takviye edilmiş numuneler patlama sonrası görüntüleri

- Patlama sonrası hasar incelendiğinde kopmaların sarım açısına paralel olarak  $110^\circ$ 'lik bir açı ile gerçekleştiği görülmektedir. Bu kopmalar yer yer tabaka ayrılmasına da neden olmuştur. Bu tabaka ayrılması yüzey çatlaksız numunelerde daha belirgin şekilde görülmektedir.
- KNT'lerin özgül yüzey alanlarının oldukça geniş olması sebebiyle çok düşük miktarlarda da olsa takviye edilmesi sonucu epoksi matriksin şeffaf görüntüsü siyahı bir hal almıştır. Bu boyar özellik hasar aşamalarının tam olarak gözlemlenmesini olumsuz olarak etkilemiştir.
